Strömforsin Ruukki, Ruukintien pohjoisosa  
Rakennushistoriaselvitykset, osa 4

# Armonlinna

31.1.2022

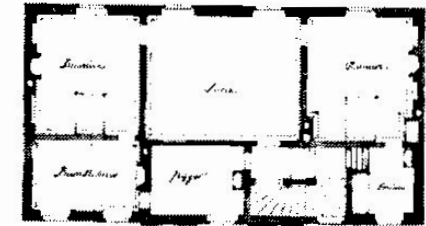
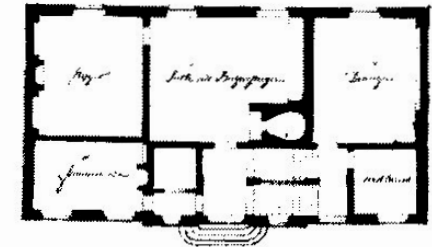
Grundritning af den understa Wäningens.

Kuva 6. Vuoden 1750 mallipiirustus vuokrattavasta kuninkaankartanosta. Carl Hårleman. Keskeissaliratkaisu.

**Kuva 6 (s.7).** Carl Härlemanin vuoden 1750 mallipiirustus kuninkaankartanosta. Kirjasta Mallin mukaan maan tavalla. (Lounatvuori, 1996)

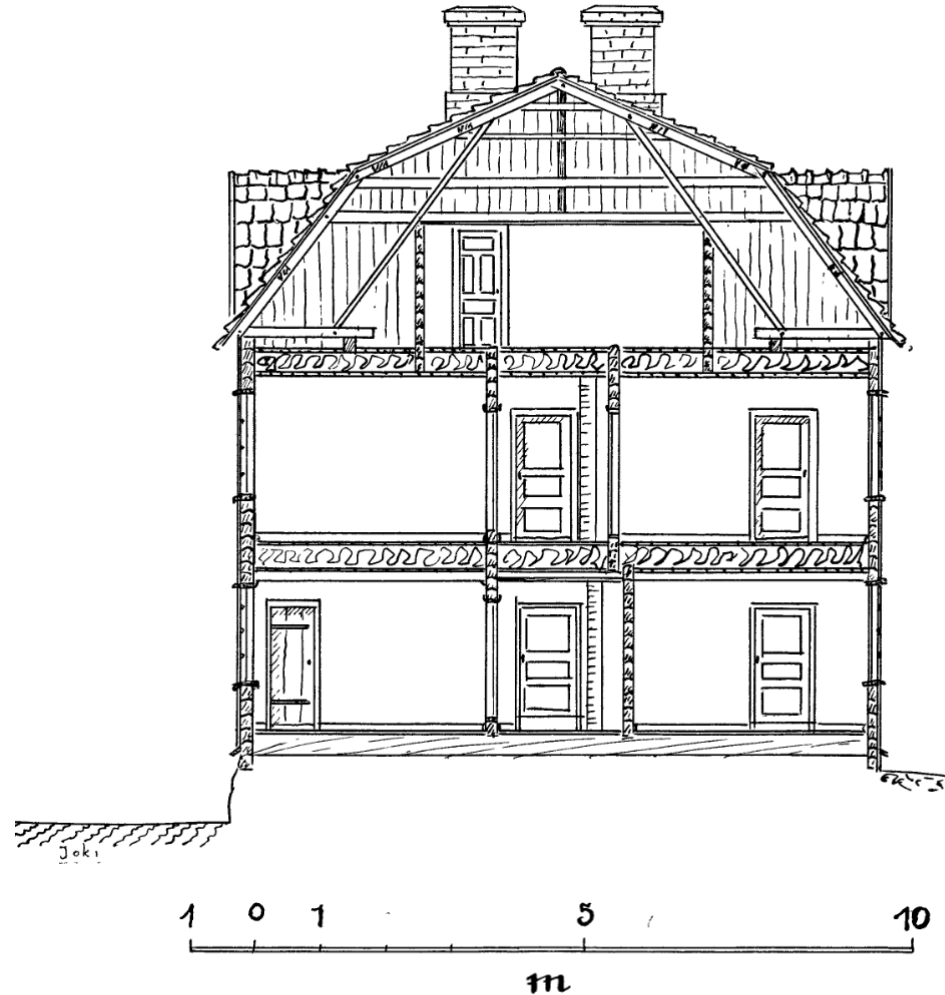
Kuva 11. Lindqvistin mittauspiirros, leikkaus, vuodelta 1945.

**Kuva 11 (s.16).** Armonlinnan mittauspiirustus, leikkaus. Theodor Lindqvist, 1945. (MV/RHO, 1945)

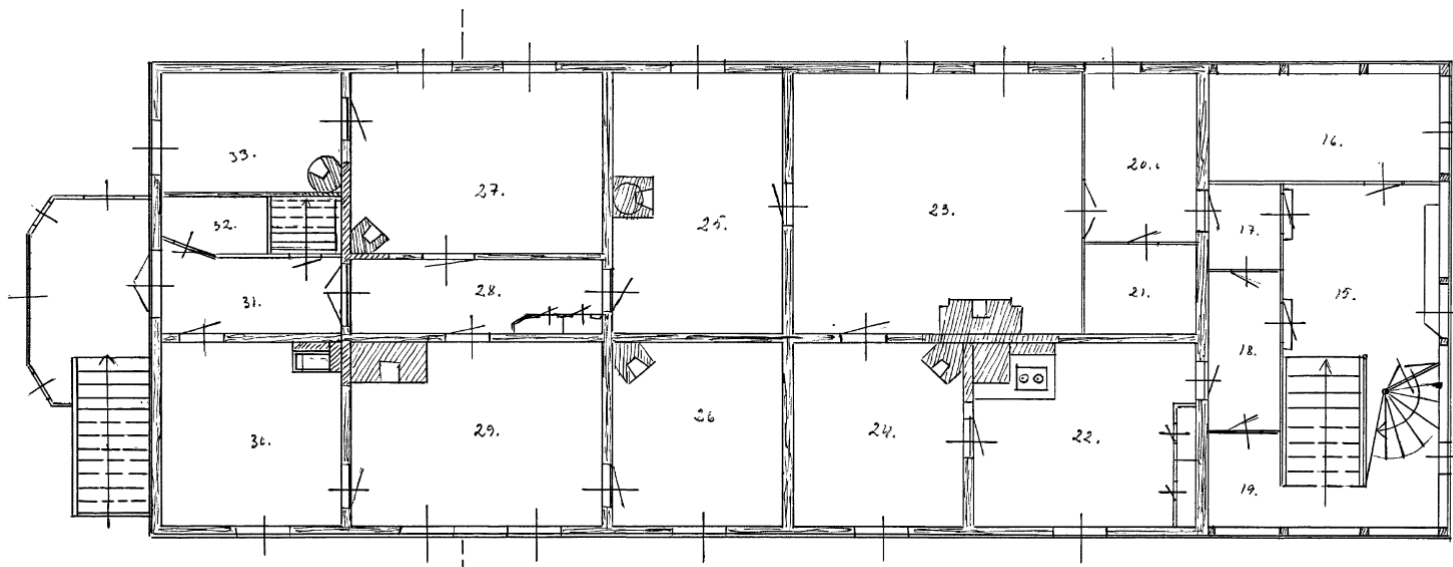
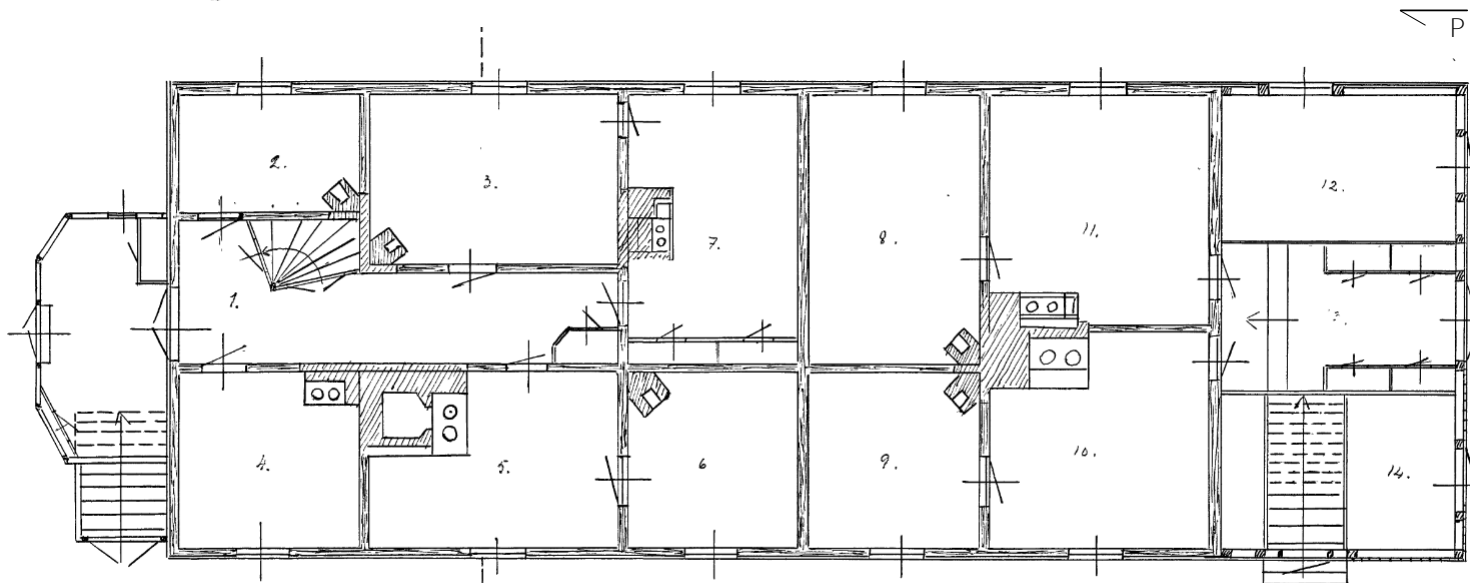
Kuva 12.

*Alemmassa kerroksessa on etelässä leipomo, johon kuuluu kaksi kamaria sekä lautarakenteinen eteisaula (förstuva) ja pohjoisessa – yksi kammari*

2:nen kerr.

1:nen kerr.

Ensimmäiset tämän tutkimuksen piirissä löytyneet piirrokset Armonlinnasta ovat aikaisemmin mainitut Theodor Lindqvistin vuonna 1945 piirtämät ensimmäisen ja toisen kerroksen pohjapiirros sekä leikkaus itä-länsi-akselilla. Tilat on numeroitu pohjapiirroksiin, mutta niiden seliteosaa ei ole säilynyt. Pohjat vastaavat useiden tilojen osalta vuoden 2021 tilannetta, mutta pohdimme seuraavaksi mitä muutoksia rakennukselle on vuoteen 1945 tapahtunut pohjautuen palovakuutusasiakirjojen kuvaukseen, Hanssonin alkuperäistilasta vuonna 1985 tekemiin inventaariohavaintoihin ja ajalle tyypillisiin tilaratkaisuihin.

mainita palovakuutusasiakirjoissa. Parveke on kuulunut Lindqvistin vuoden 1945 mittauspiirrokseen (kuva 12, sivu 20) merkitylle huoneelle numero 25. Huomionarvoista on myös itäjulkisivun eteläreuna, jossa on selkeästi ikkuna tai valeikkuna toisessa kerroksessa. Myös tämä piirre katoaa myöhemmissä kuvissa. Palovakuutusasiakirjan mukaan eteläverannassa (jonka alueella valeikkunat ovat), on ollut alun perin neljä ikkunaa. Lukumäärä on mielenkiintoinen, sillä mikäli valokuvan mukaan itäjulkisivulla olisi ollut ikkuna nykyisen valeikkunan sekä sen yläpuolella olevalla kohdalla, eteläverannalla olisi ollut yhteensä kolme täyttä ikkunaa ja kaksi puolikasta ikkunaa. Puolikkaat ikkunat mainitaan vakuutuksessa erikseen (tosin ullakon kohdalla). Voidaan esittää pohdinta, voisiko valeikkunan lisäksi toisessa kerroksessa olla ollut ikkunat symmetrisesti sekä itä- että länsijulkisivulla, jolloin ikkunoita verannalla olisi ollut neljä. Valokuva itäjulkisivun pohjoispäästä on hie­man epätarkka, mutta myös pohjoispäädystä vaikuttaisi olevan ikkuna toisessa kerroksessa, mitä ei enää myöhemmin ole. Nämä kaksi puuttuvaa ikkunaa tekisivät itäjulkisivusta lähes symmetrisen, mutta pohjoisikkunan sijainti ei enää sopisi palovakuutusasiakirjoissa annettuun alkuperäiseen lukumäärään.

**Kuva 12 (s.18).** Armonlinnan mittauspiirustus, pohjapiirrokset. Theodor Lindqvist, 1945. (MV/RHO, 1945)

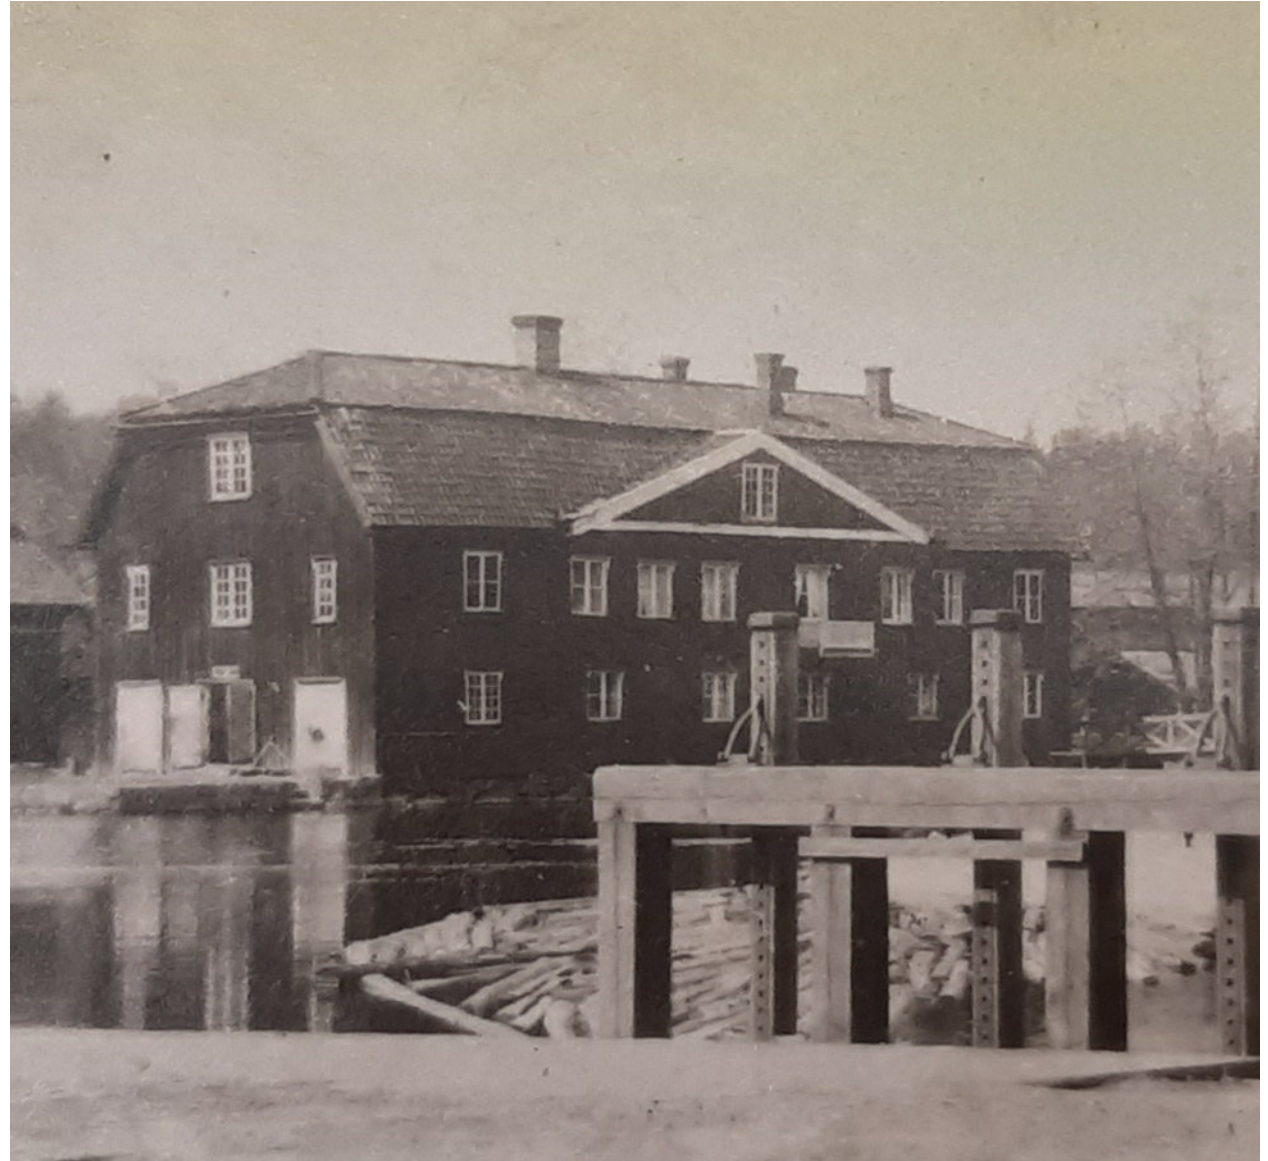
Kuva 13, Armonlinna kuvattuna Myllyn edestä vuonna 1919. Julkisivut vaikuttavat pääasiassa palovakuutusasiakirjojen kuvauksen mukaiselta. Itäjulkisivulla huomion kiinnittää parveke.

Armonlinnasta ei ole säilynyt julkisivupiirroksia ennen 1980-lukua, mutta sen varhaisia muutoksia voidaan tarkastella säilyneiden valokuvien avulla. Vanhin rakennuksesta löytynyt valokuva on vuodelta 1919 (kuva 13, sivu 22). Se on otettu Myllyn edestä ja siinä näkyy rakennuksen itä- ja eteläjulkisivut. Eteläpäädyssä huomio kiinnittyy räystäskorossa myöhemmissä kuvissa kulkevaan ullakon ja asuinkerrokset jakavaan listaan, jota tässä kuvassa ei vielä ole. Muuten päätyjulkisivu on pitkälti nykytilan ja palovakuutuskirjojen kaltainen. Itäjulkisivussa merkittävin huomio on parveke, jota ei enää myöhemmässä materiaalissa ole, eikä sitä myöskään

**Kuva 13 (s.20).** Armonlinna vuonna 1919. Valokuvaaja tuntematon. ELKA digitaalinen tietokanta.

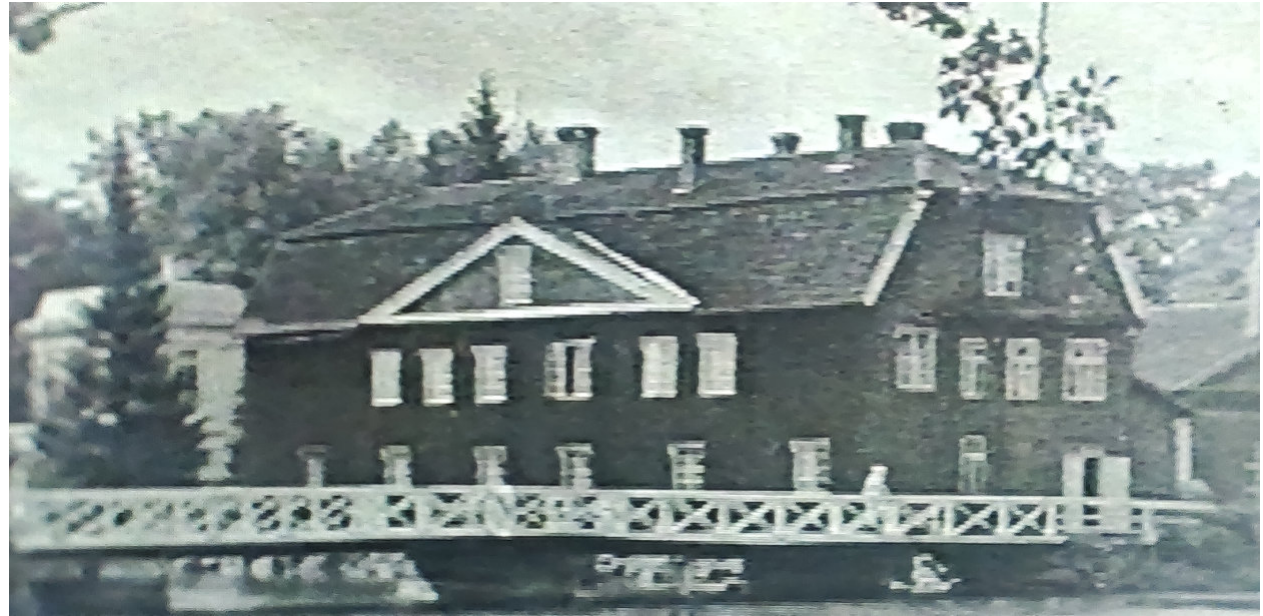
Kuva 14, Hetki Trifonoffin elokuvasta vuodelta 1939. Pohjoispäädyn porrasverannata on vielä vanhassa muodossa. Ikkunat/valeikkunat toisen kerroksen reunoilta ovat kadonneet.

Seuraavan kerran Armonlinnaa on kuvattu Trifonoffin dokumenttielokuvassa vuonna 1939, jossa rakennuksen itä- ja pohjoisjulkisivut näkyvät kävelysillan takana (kuva 14, sivu 23). Itäjulkisivulta parveke on jo kadonnut, samoin aikaisemmin mainitut ikkunat toisen

**Kuva 14 (s.21).** Hetki Trifonoffin dokumenttielokuvasta. (KAVI, Trifonoff, 1939)

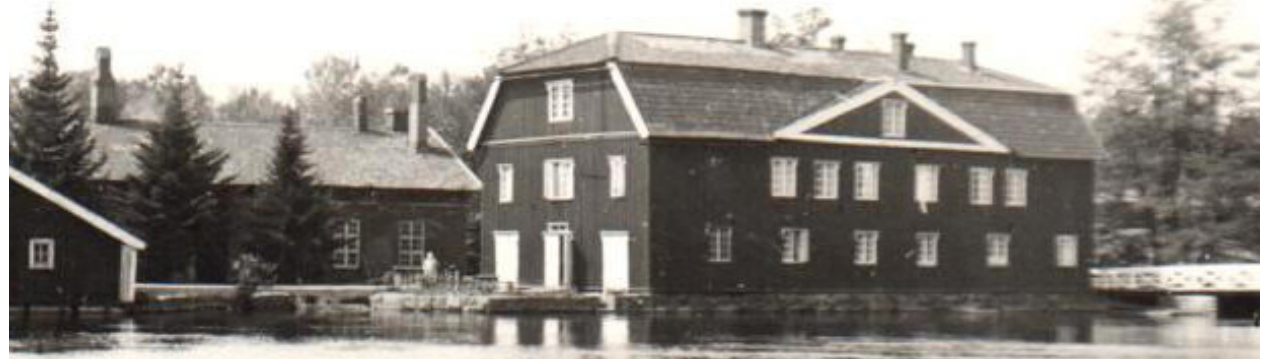
Kuva 15, Ennen vuotta 1945 (makasiinissa ei ole tornia) otettu kuva lounaaseen. Armonlinnan eteläpäätyyn on ilmestynyt mansardin räystääkorkoon listoitus. Itäisivun 2. kerroksen eteläisin ikkuna ja parveke ovat kadonneet. (Henrik Hotanen)

Todennäköisesti aikalaisvalokuva Trifonofin elokuvalle on kuva 15, jonka tarkka ottovuosi ei ole tiedossa. Kuvan muista rakennuksista se on voitu ajoittaa otetuksi ennen vuotta 1945. Se kuvaa Armonlinnaa lähes samasta sijainnista kuin vuoden 1919 valokuva. Aikaisemmin huomioitujen itäjulkisivun muutosten lisäksi eteläpäättyyn on ilmestynyt aiemmin mainittu koristelista räystäskorkoon. Näistä

**Kuva 15 (s.21).** Armonlinna ennen 1940-lukua. Henrik Hotakaisen arkisto.

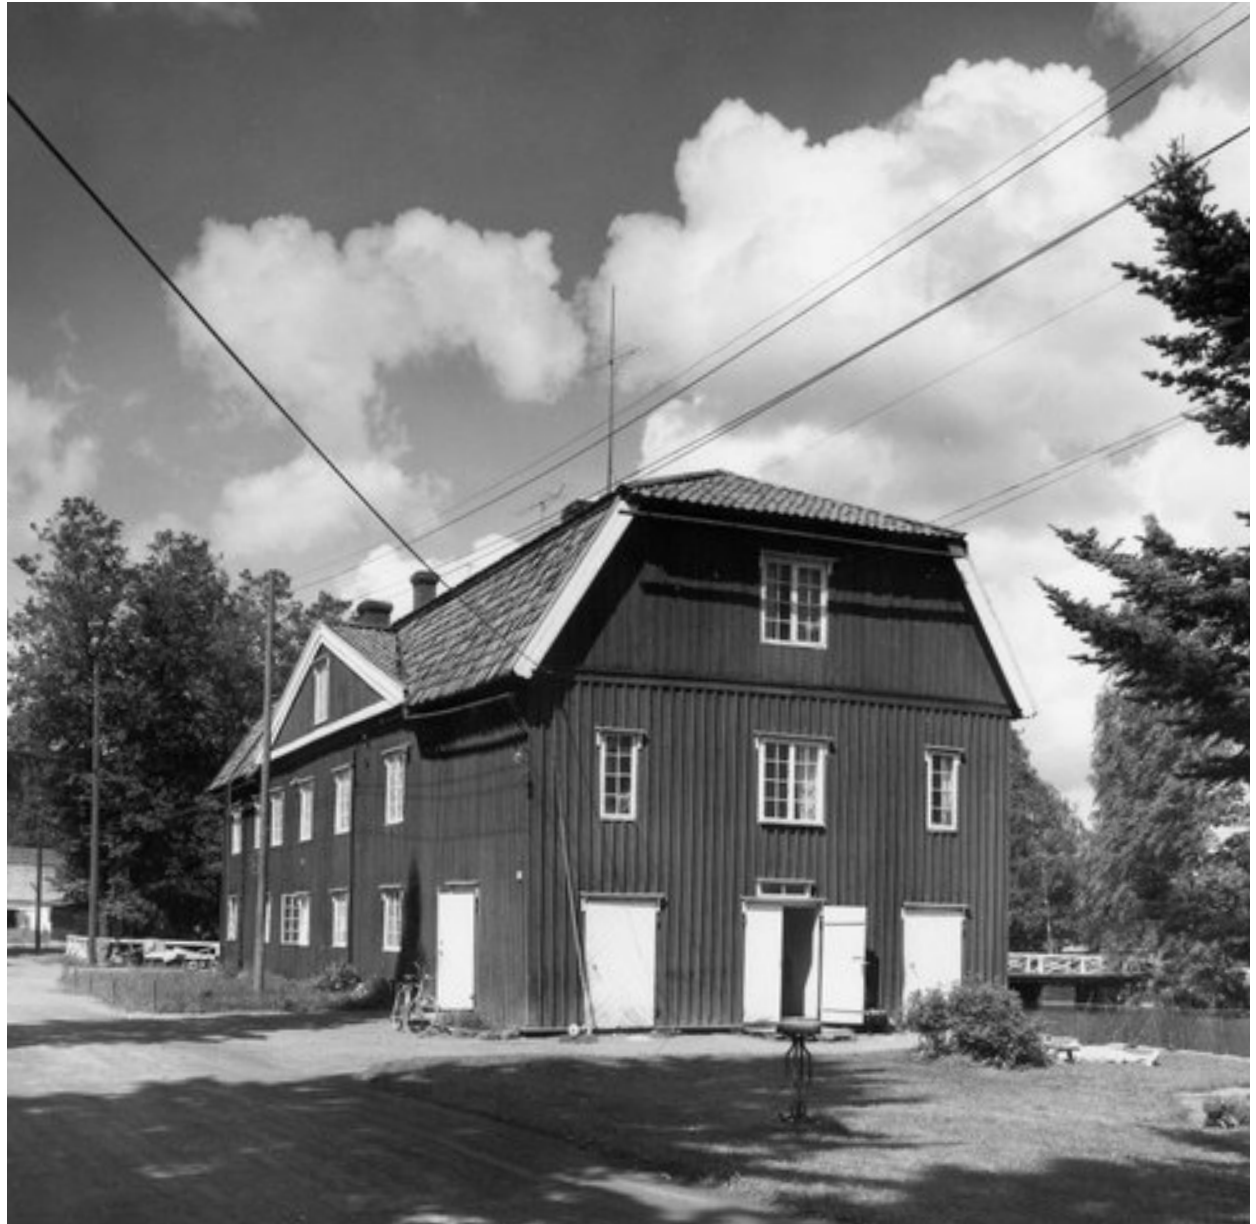
*Kuva 16, 1960-luvulla otettu kuva eteläpäädyistä. Salaovea päädyn itäreunaan ei ole vielä tehty.*

**Kuva 16 (s.22).** Armonlinna 1960-luvulla. [Eteläjulkisivu. Welin. Vanharuotsinpyhtaafi](http://Etelajulkisivu.Welin.Vanharuotsinpyhtaafi)

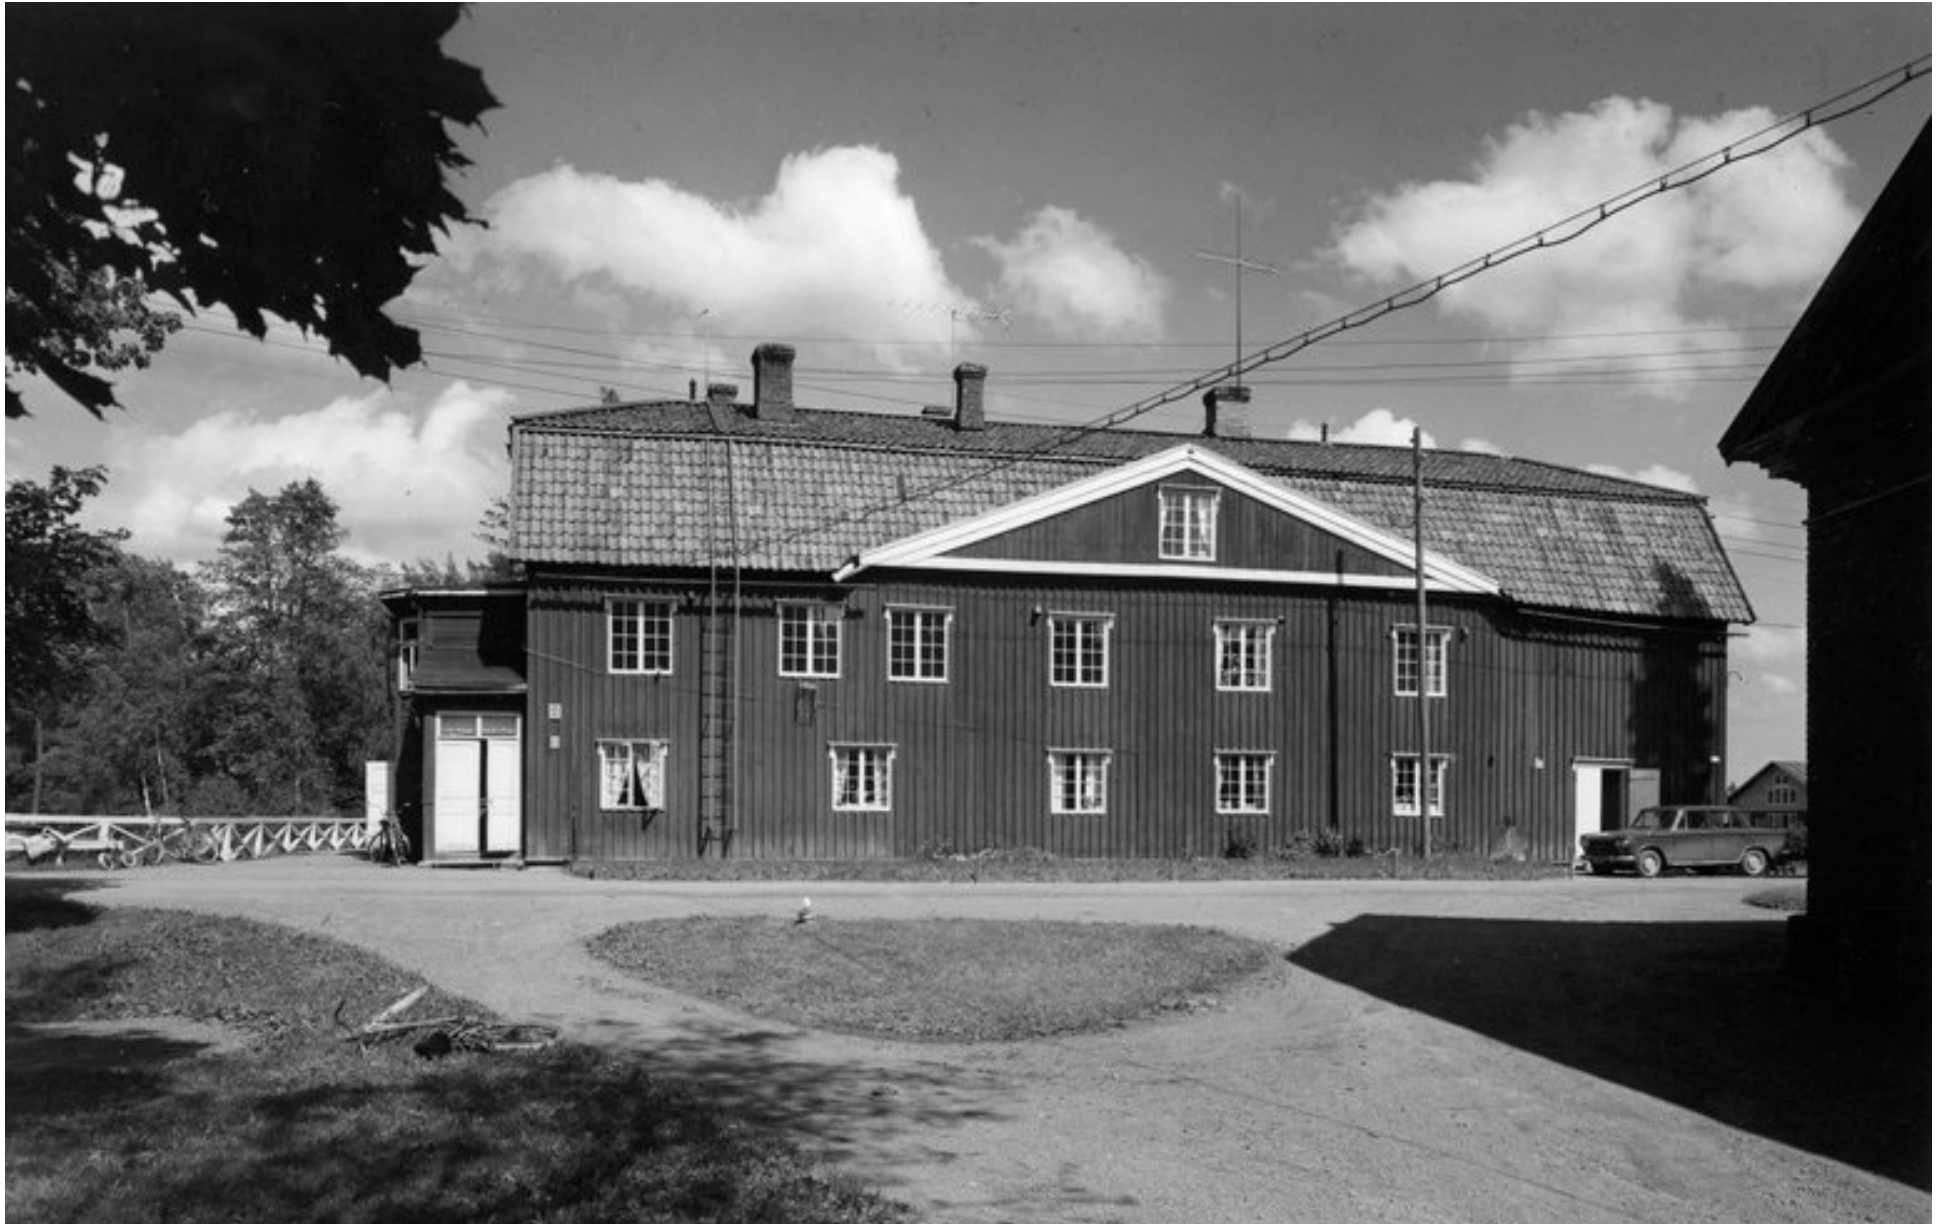
*Kuva 17, 1960-luvulla otettu kuva Armonlinnan länsijulkisivusta. Pohjoisportaiikkoveranta on vielä vanhan rakenteen mukainen. Toisen kerroksen johtajan asuntoon vie pariovet (oik).*

**Kuva 17 (s.23).** Armonlinna 1960-luvulla. [Pohjoisjulkisivu. Welin. Vanharuotsinpyhtaafi](http://Pohjoisjulkisivu.Welin.Vanharuotsinpyhtaafi)

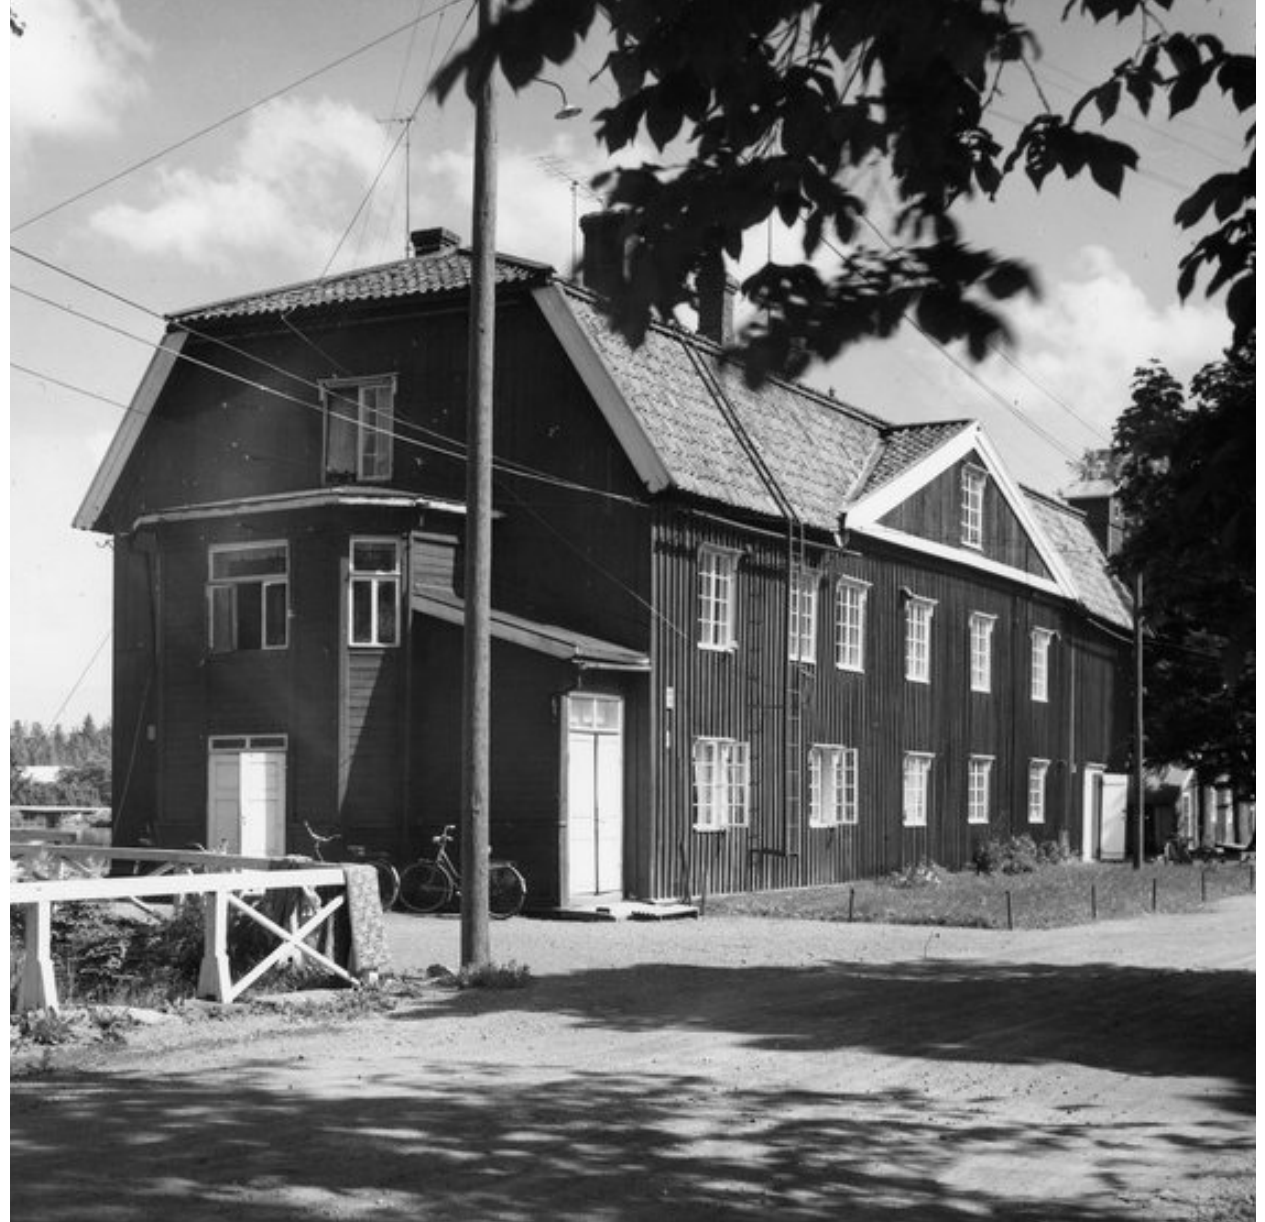
*Kuva 18, 1960-luvulla otettu kuva Armonlinnan pohjoispäädystä.*

**Kuva 18 (s.24).** Armonlinna 1960-luvulla.

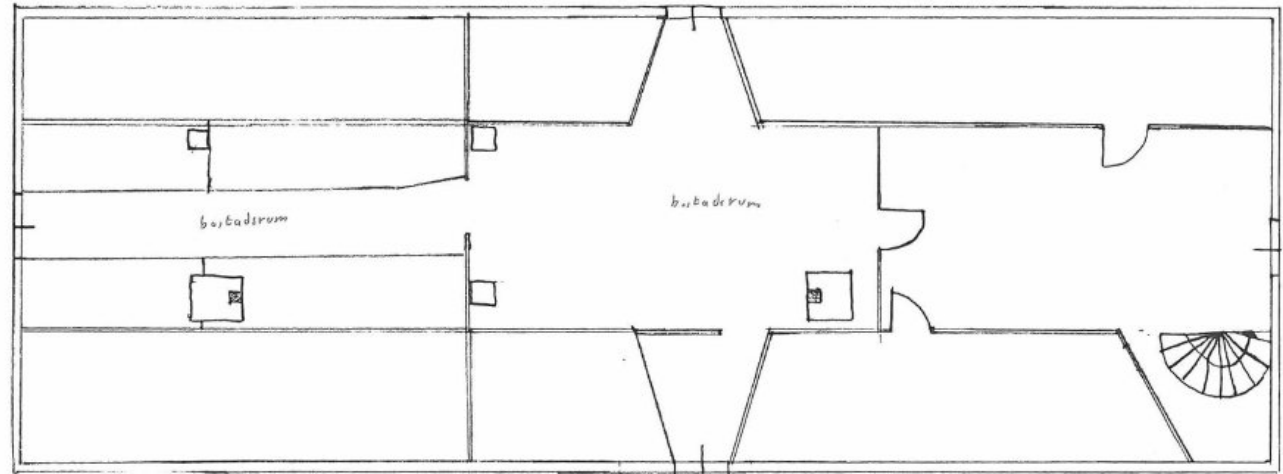
Kuva 20.

Vindsvåningen

Raporttiin liitetystä valokuvasta ja sanallisesta kuvauksesta saa käsityksen mitä Armonlinnassa on muutettu vuoden 1945 jälkeen, sekä osittain huomioita myös kerrostumista ennen 1945 piirroksen tilaa. Inventaarioon kuuluu kolme pohjapiirrosta, joihin Hansson on merkinnyt muutokset. Ensimmäistä kertaa esitetään myös ullakkokerroksen pohjapiirros. Seuraavaksi käydään lävitse Hanssonin havainnot ja muutokset verrattuna Lindqvistin vuoden 1945 piirroksen tilaan.

**Kuva 20 (s.26).** J. Hanssonin muistiinpanot Lindqvistin mittauspiirroksen päällä. (Hansson, 1985)

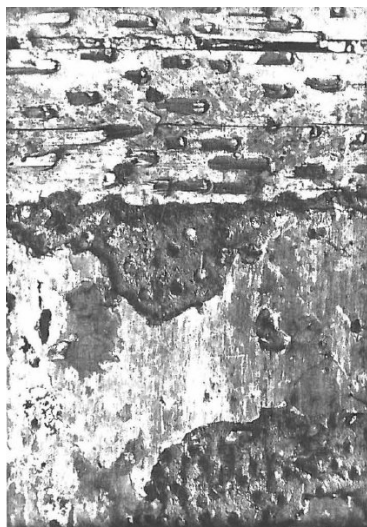
Rum 5 NEG.RHO.66614

Kuva 21a, Kalkkirappaus hirrellä

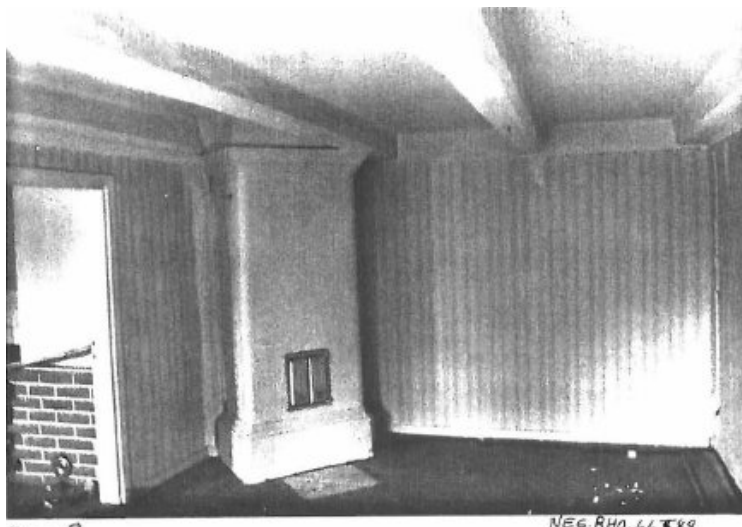
Rum 8

Kuva 21b, Säilynyt tulisija. Nykytilan ovi huoneeseen 9 puuttuu. Viereisen huoneen (11) hellasta on purettu osa. 2021 myös kuvassa näkyvä tiilimuurattu osa on purettu.

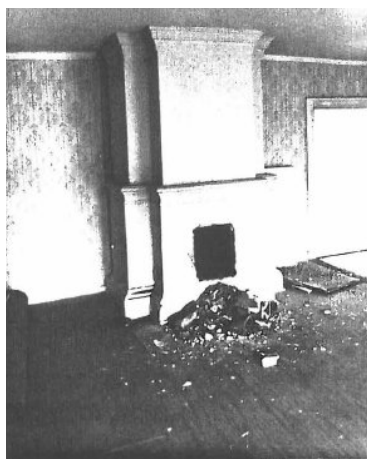
Rum 23

Kuva 21d, Suuren salin tulisija.

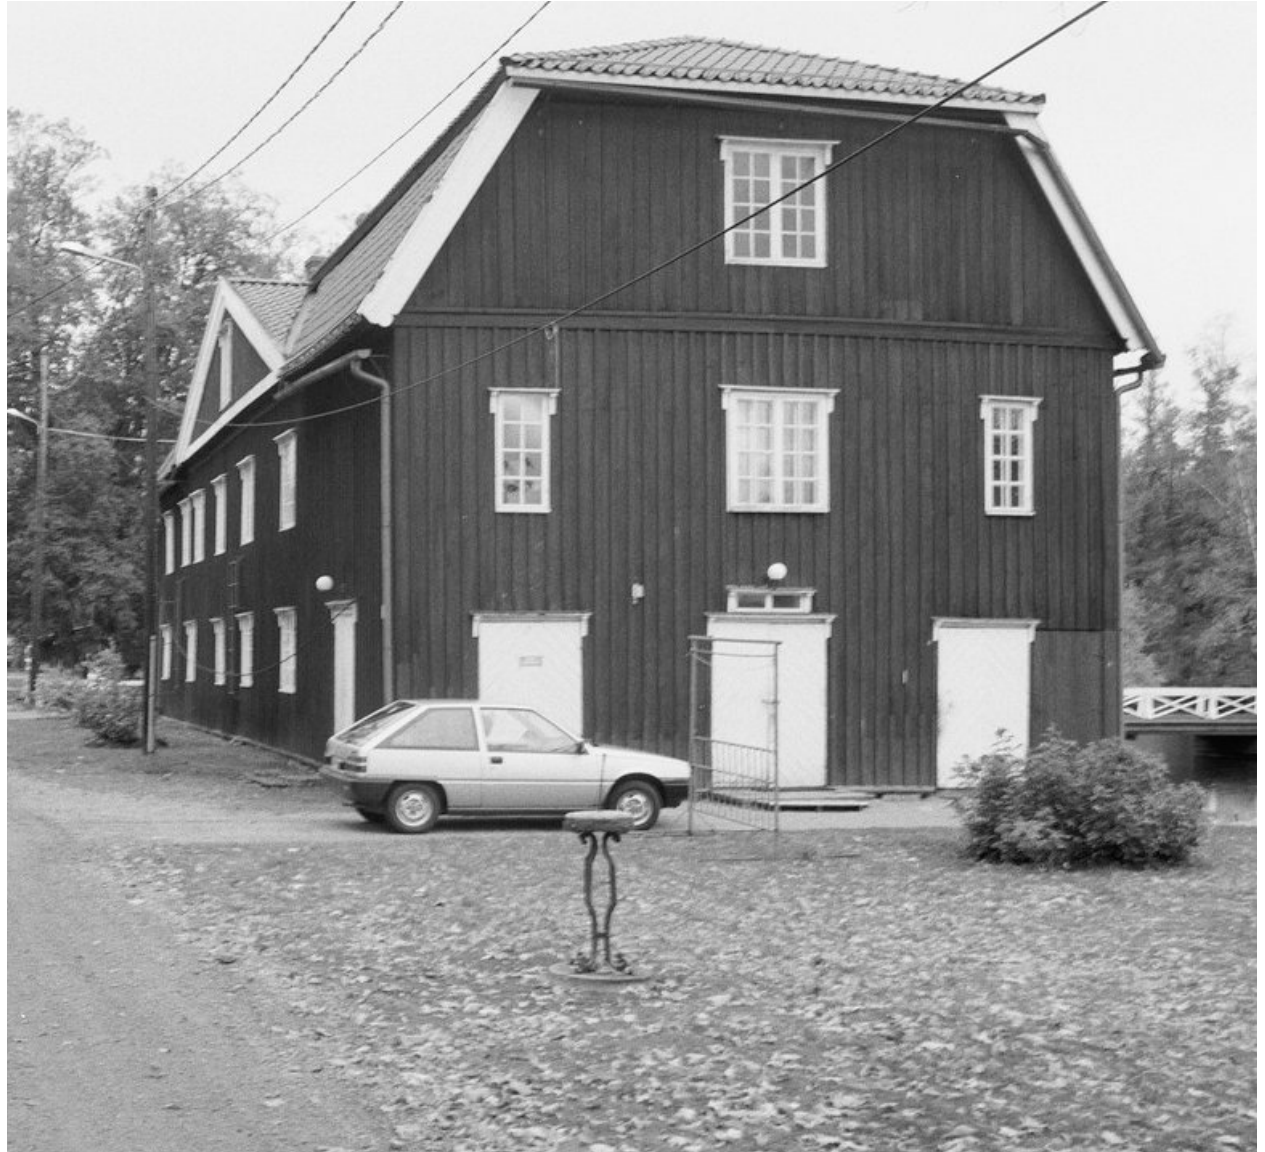
Kuva 22, Armonlinnan eteläpääty, kuva otettu 1980-luvulla. Päädyn itäreunaan on tehty salaovi, joka johtaa toiseen kerrokseen. Kuva mahdollisesti otettu 1980-luvun korjauksen jälkeen.

**Kuva 22 (s.29).** "Armonlinna restauroinnin jälkeen". Valokuvaaja Karim Peltonen. Finna-

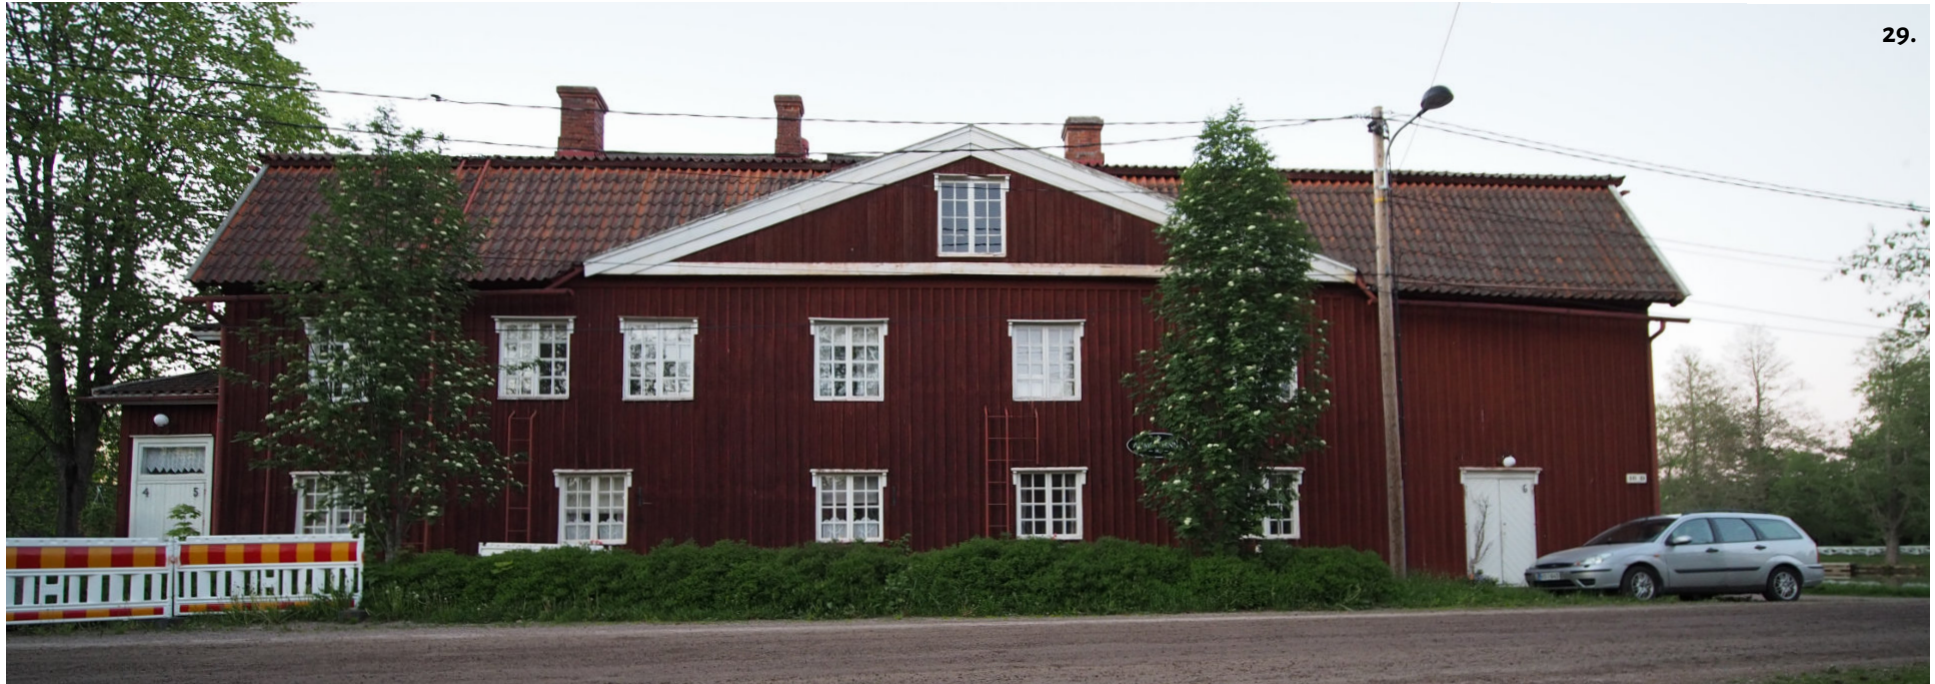
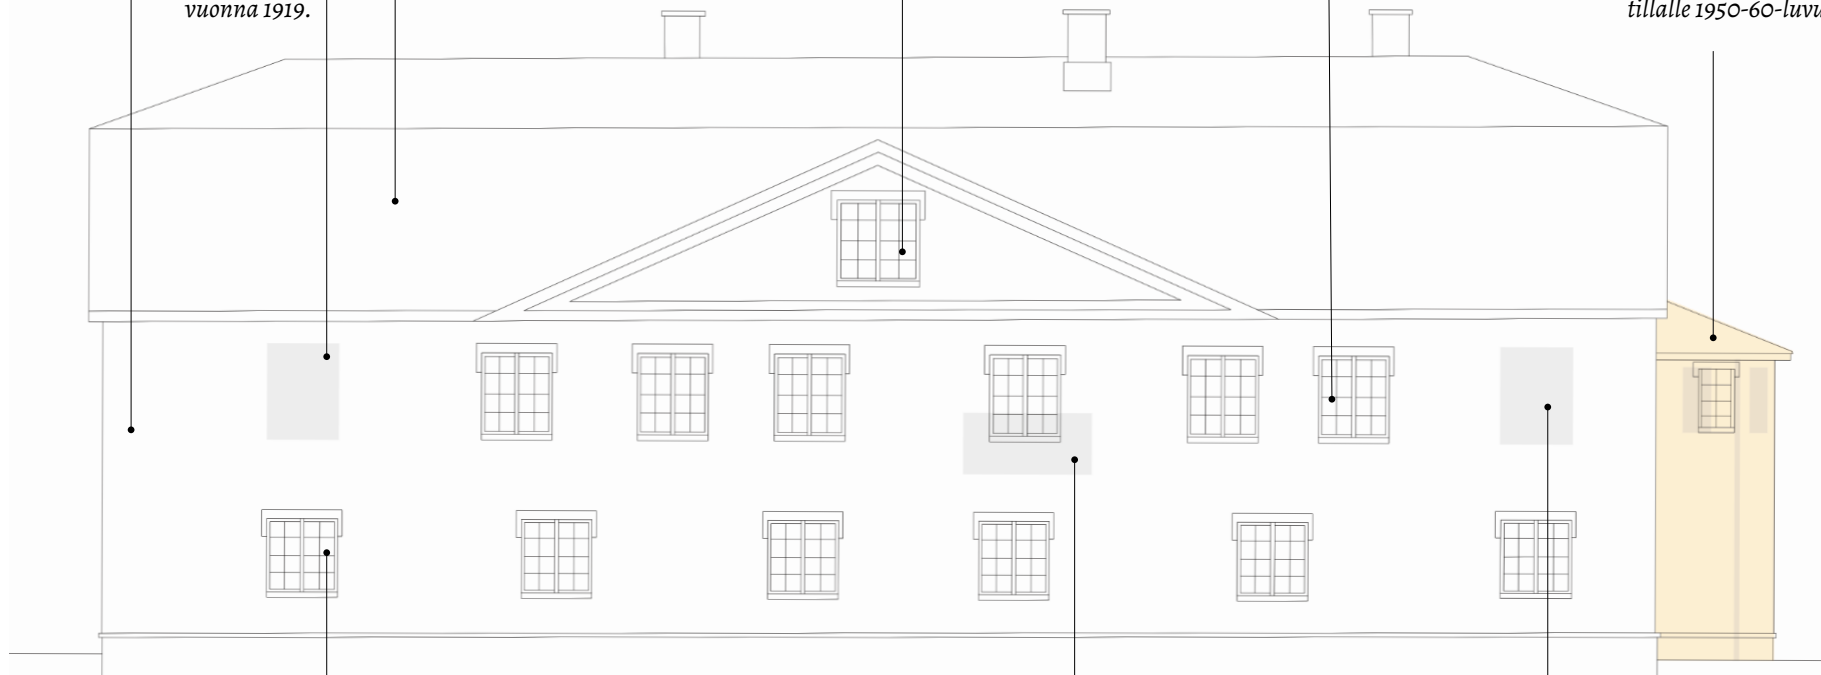
Kuva 28. Julkisivu länteen.

Armonlinnan julkisivu länteen aukeaa kohti Yläpajaa ja Vaasanlinnaa. Lähteiden mukaan julkisivussa ei ole tapahtunut muutoksia aukotukseen liittyen, myös julkisivuverhoilu on palovakuutusasiakirjojen kuvaileman mukainen. Merkittävä ero on kuitenkin sen punainen väri, jonka on alun perin kirjattu olleen keltainen.

Asuinkerrosten ikkunat saattavat olla alkuperäisillä paikoillaan, mutta niiden puitejako on muutettu kahdeksanruutuiseksi 1920-luvun jälkeen.

Nykyinen porrasveranta rakennettiin vanhan tillalle 1950-60-luvulla.

Valeikkuna.  
Paikalla on ollut mahdollisesti  
oikea ikkuna ennen vuotta 1985.

Parveke on poistettu  
1920-40-luvulla.

**Kuva 28 (s.37).** Diagrammi Armonlinnan säilyneisyydestä ja kerrostumista. Länsijulkisivu. Pohjana Lappalainen arkkitehtien julkisivupiirroksset ja kenttämittaukset. AE.

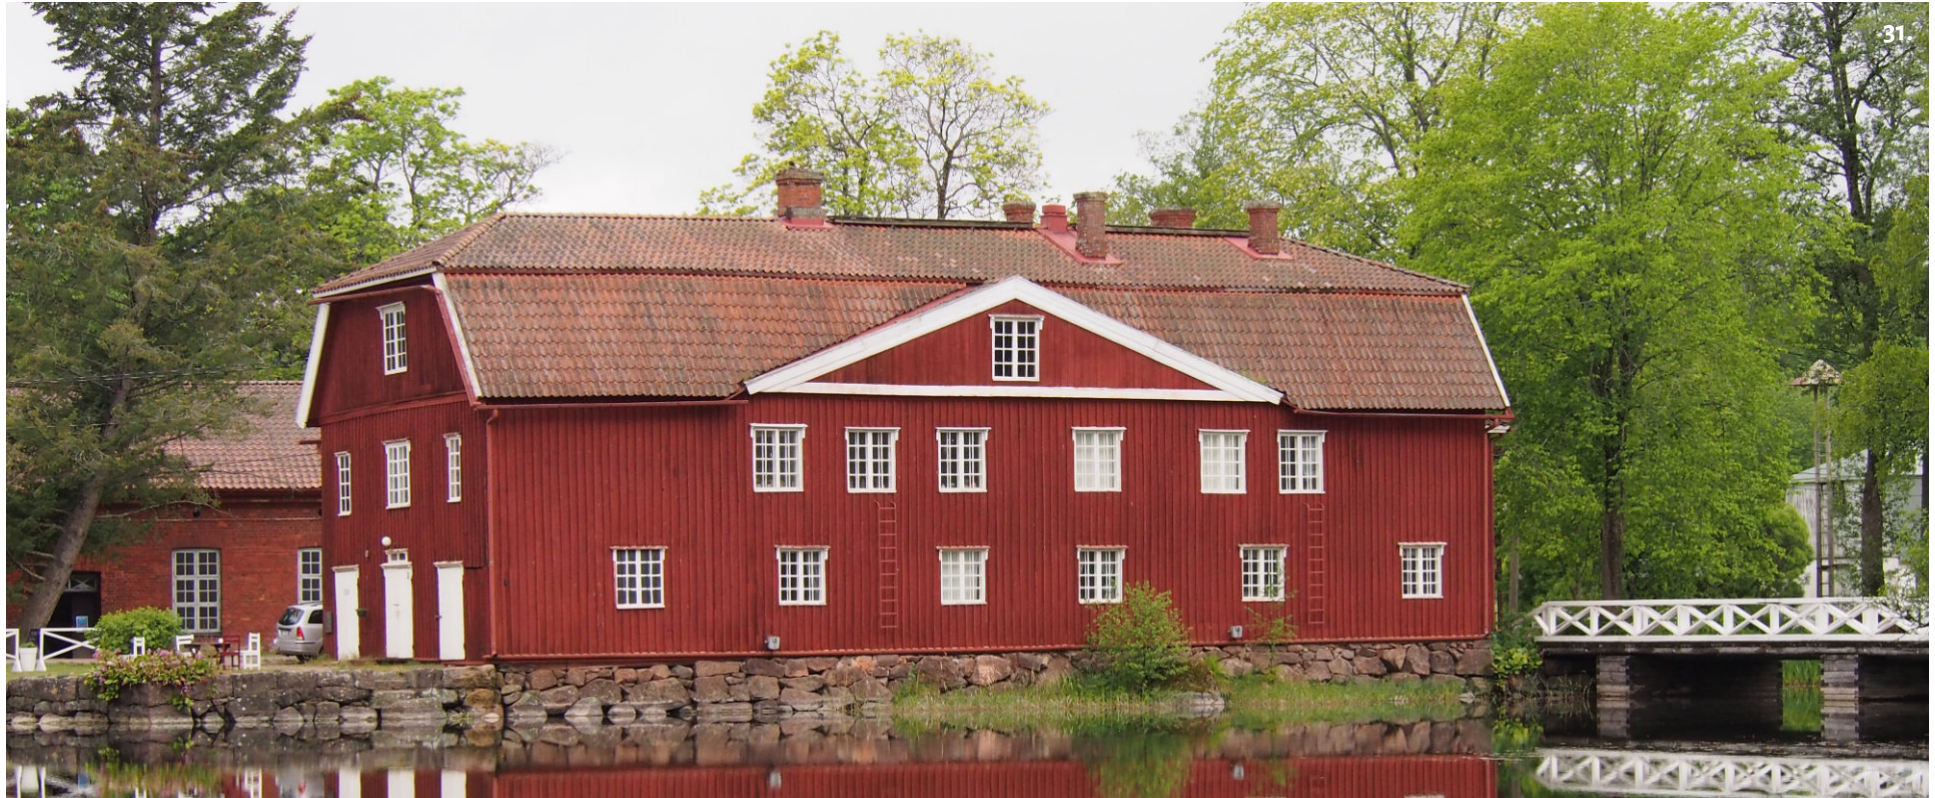
Itäjulkisivussa on tapahtunut eniten muutoksia pitkän aikavälin ajalla. Julkisivun asunto-osan ikkunoiden määrä vastaa palovakuutusasiakirjojen ikkunoiden lukumäärää, mutta tarkempia kuvauksia ei ole säilynyt. Vanhimman vuodelta 1919 peräisin olevan valokuvan pohjalta voidaan todeta, että julkisivusta on

nykyhetkeen mennessä poistettu ikkunoita/valeikkunoita sekä parveke. Aineiston valossa parveke oli lisäys 1800-luvulta. Julkisivun ikkunajako ei ole täysin symmetrinen, vaan seurailee tilajakoa. Julkisivussa on yhä jäljellä yksi valeikkuna eteläreunalla ensimmäisessä kerroksessa. Sen paikalla on alun perin saat-

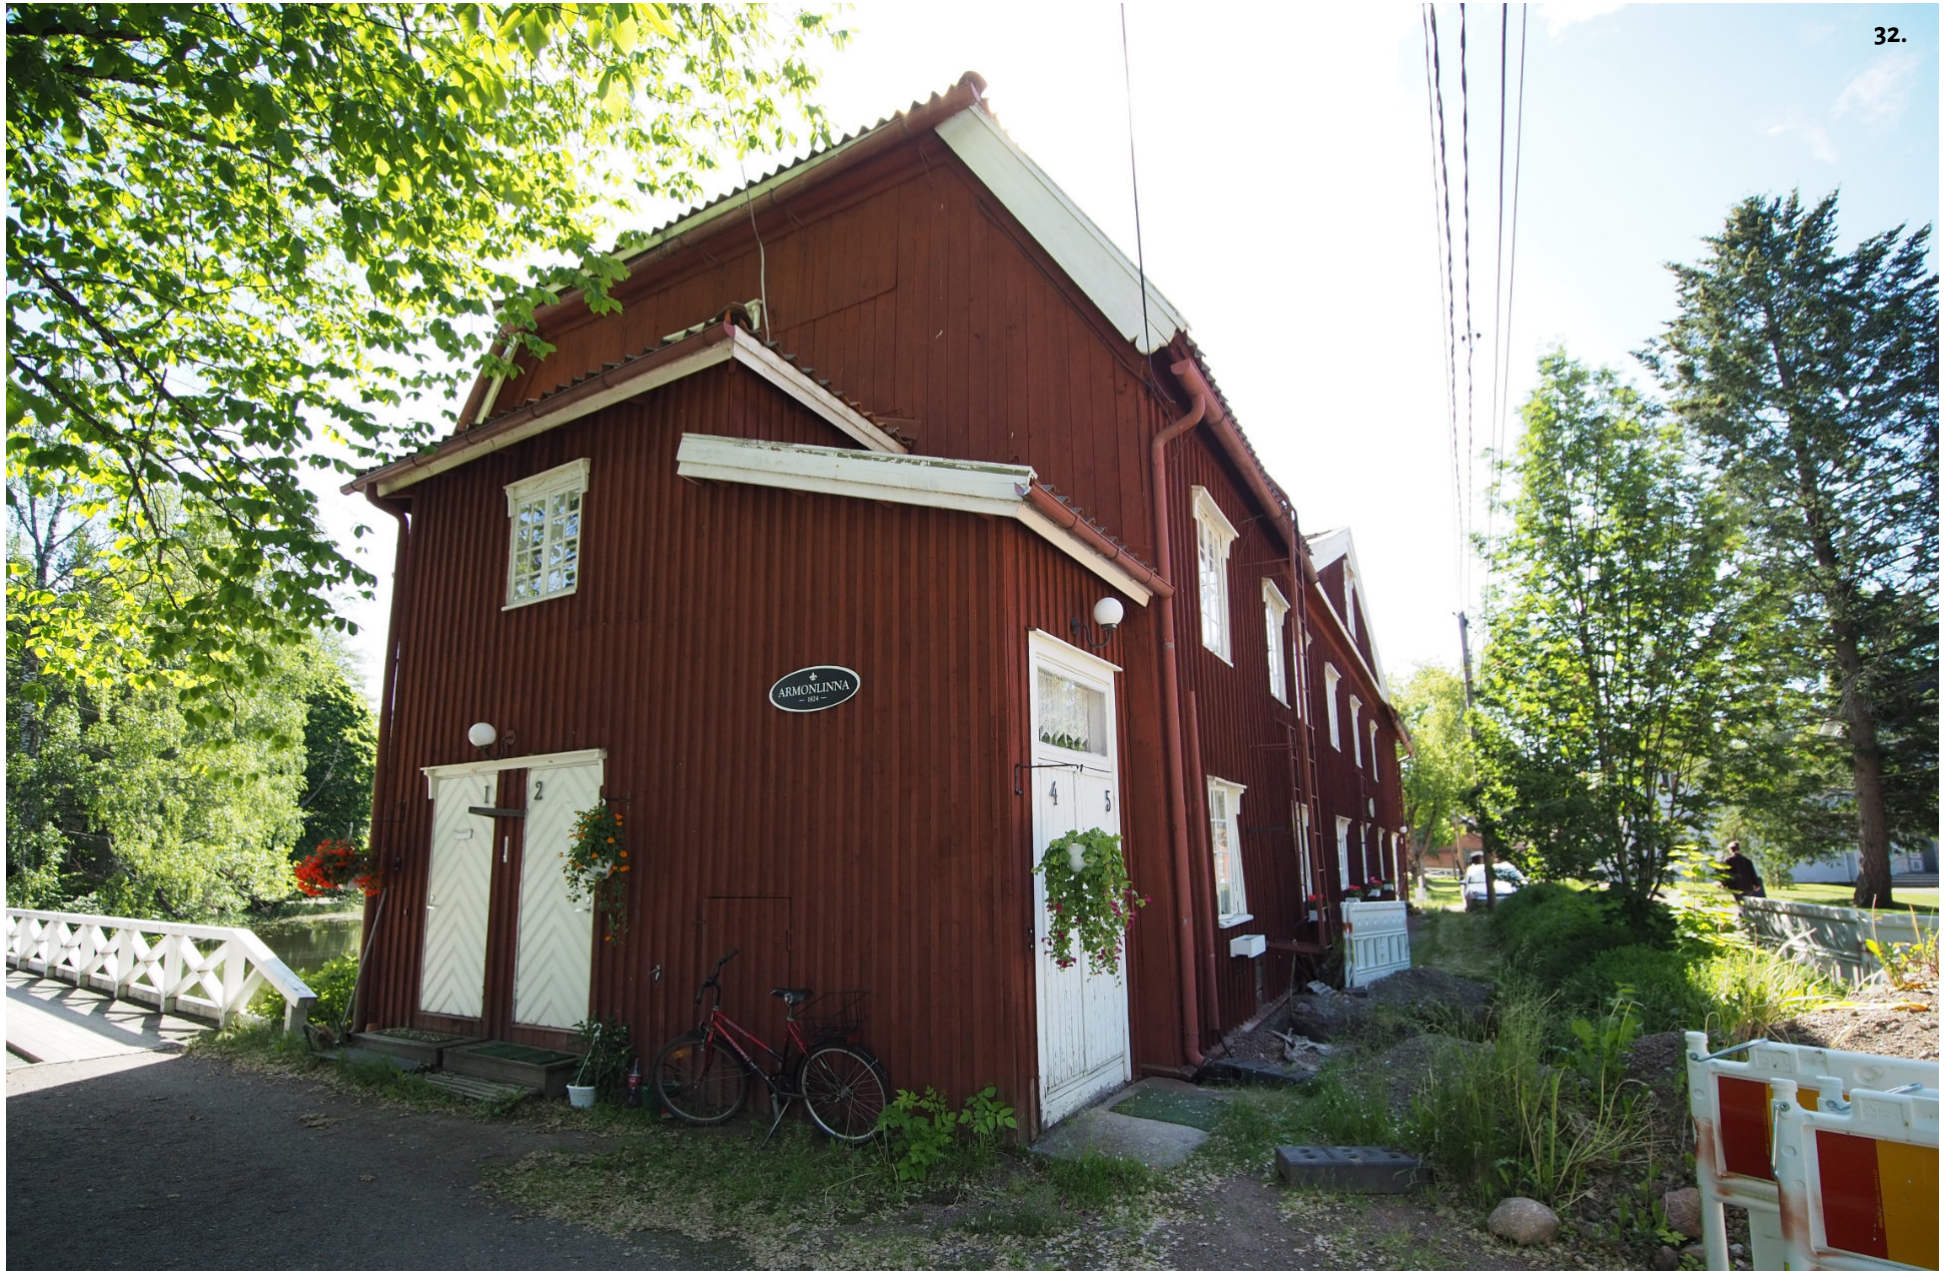
Kuva 33.

Pohjoisjulkisivussa on tapahtunut eniten muutoksia. Tutkimuksen valossa päädyssä ei välttämättä alun perin ollut porrasverantaa ollenkaan, vaan kulku kerrosten välillä hoitui sisällä sijainneen kierreportaan avulla.

Ensimmäinen porrasveranta lisättiin todennäköisesti 1800-luvun lopulla vanhoista valokuvista päätellen, mutta korvattiin nykyisellä rakenteella 1950–60-lukujen aikana. Julkisivussa itsessään on alun perin ollut kolme ikkunaa: ullakon sekä kaksi toisessa kerroksessa. Ikkunoista läntisempi on Hanssonin inventaarion mukaan poistettu verantarakenteen uusimisen aikana. Uuden verantarakenteen ikkunat on tehty samaan tyyliin kuin muualla rakennuksessa ja myös uudet ovet on tehty eteläpäädyn malliin vinopaneloinnilla. Verannassa on pieni piiloluukku portaiden alla, joka johtaa pieneen ulkovarastokaappiin.

Eteläpäädyssä ei alun perin ollut räystäskorossa kulkevaa listaa, joka on nyt vielä jäljellä pohjoispäädyn länsiosassa. Oletettavasti lista lisättiin myös pohjoispäätyyn 1920–40-lukujen välillä, mutta poistettiin osittain (itäosa) verannan korjauksessa 1950–60-luvulla. Pääty on myös ollut alun perin todennäköisesti ylös asti rimalautaverhoilua, missä nykyään toisen kerroksen osa on pelkästään laudalle verhoiltu.

**Kuva 33 (s.42).** Diagrammi Armonlinnan säilyneisyydestä ja kerrostumista. Pohjoisjulkisivu. Pohjana Lappalainen arkkitehtien julkisivupiirroksset ja kenttämittaukset. AE.
