Strömforsin Ruukki, Ruukintien pohjoisosa  
Rakennushistoriaselvitykset, osa 4

# Armonlinna

31.1.2022

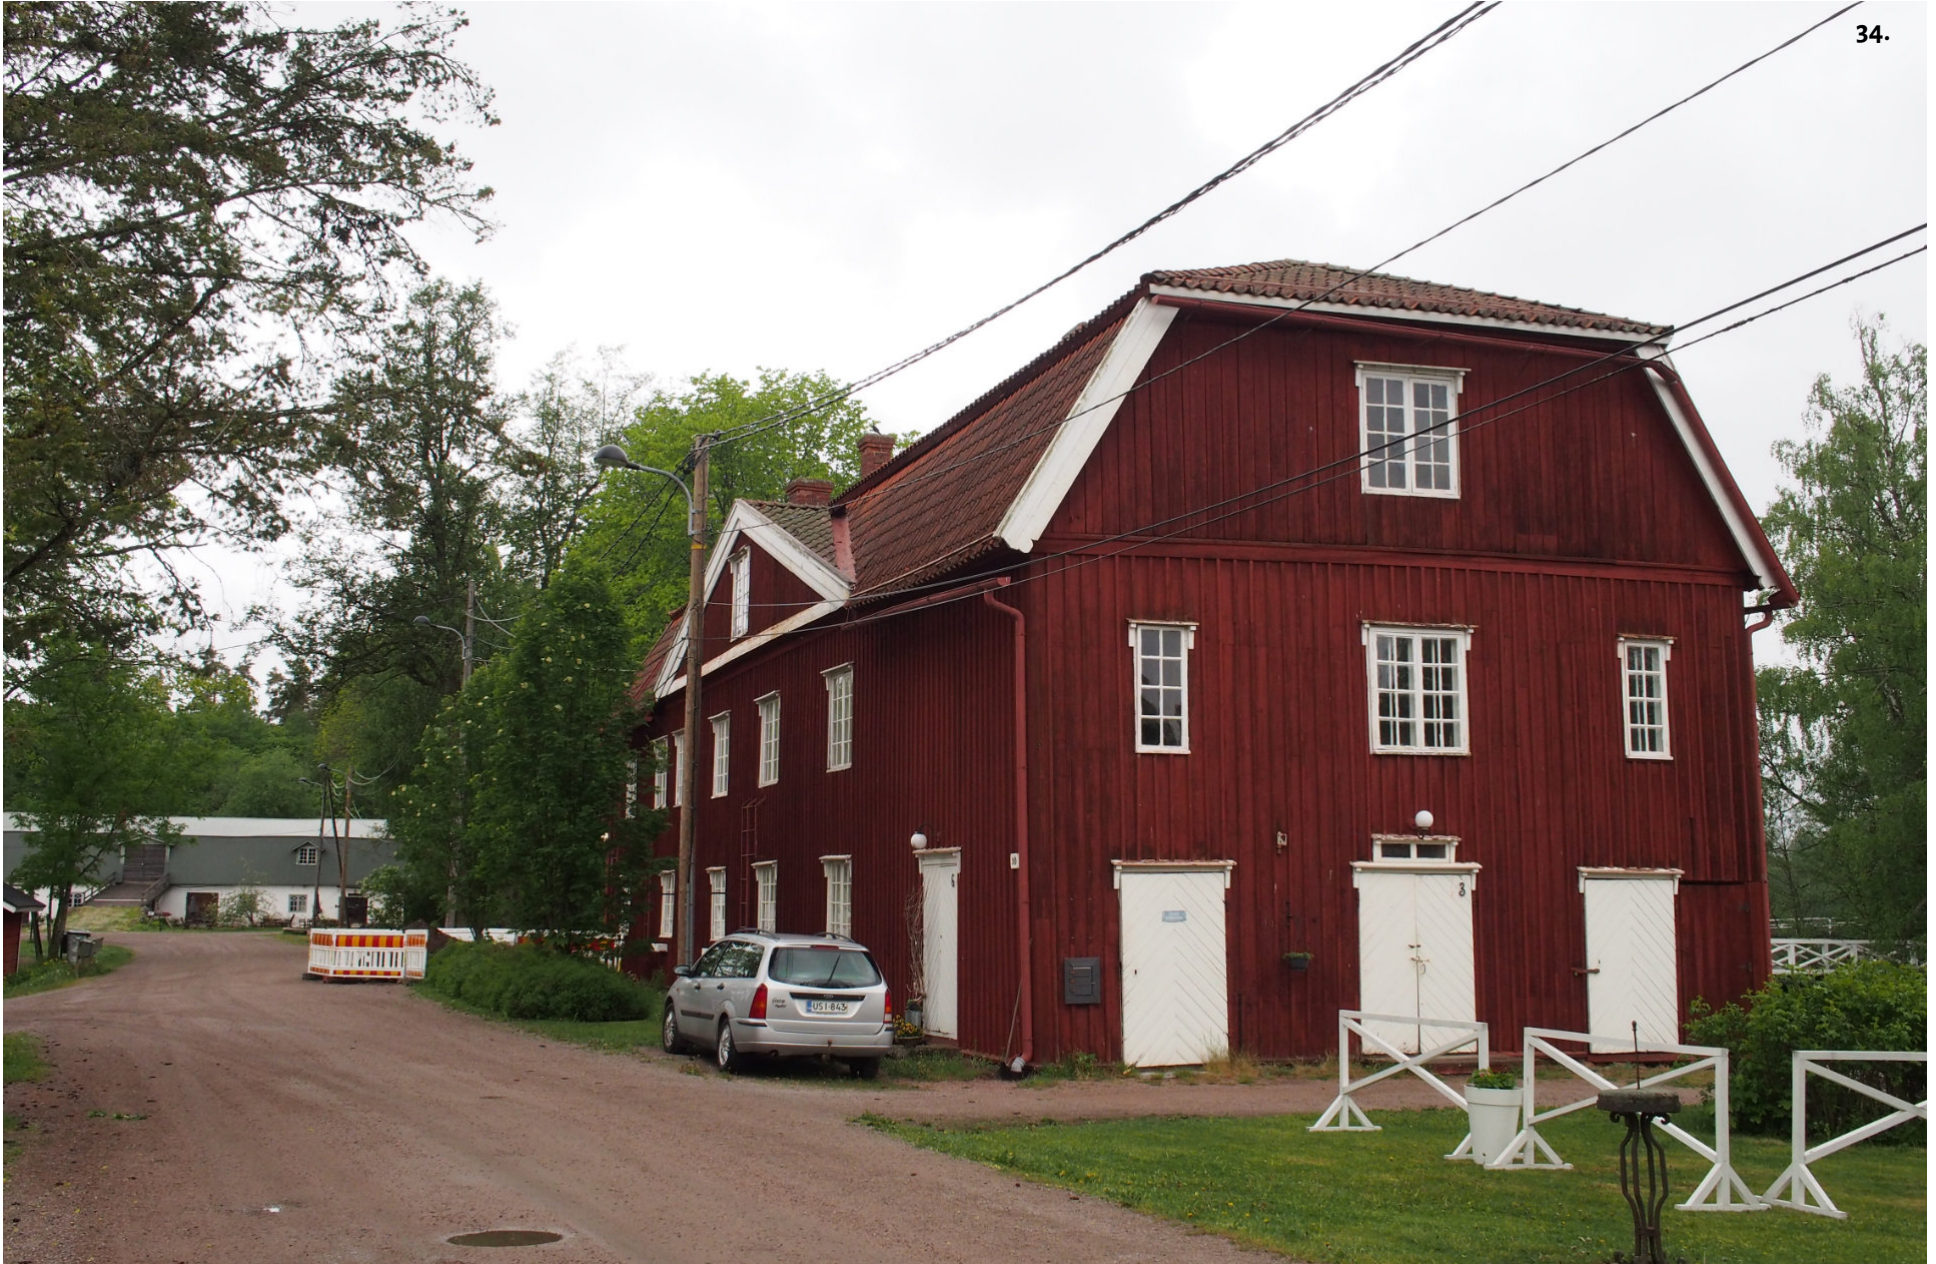
Kuva 35.

Eteläpääty on Armonlinnan julkisivuista toiseksi parhaiten säilynyt. Se on aukotettu symmetrisesti ja vastaa myös ikkunamäärien osalta palovakuutusasiakirjan kuvausta. 1950–60-luvulla lisätyn porraskäytävän ovi päädyn itäreunassa on naamioitu osaksi julkisivuverhousta säilyttäen tasapainon sommitelussa. Julkisivun ovet ja ikkunat ovat palovakuutusasiakirjojen ja vanhimpien valokuvien mukaiset. 1900-luvun puolen välin jälkeen julkisivuun on lisätty pallovalaisin, sekä pieni ”tonttuovi”, joka liittyy ruukin 2010-luvun jouluperinteeseen.

Julkisivuverhouksessa on tehty muutos 1920–40-lukujen aikana. Sitä aiemmassa valokuvassa rimalautaverhous jatkuu mansardiin asti. Nykyisessä tilassa mansardin räystäskorossa on listaus ja ullakkokerroksen osa on pelkällä laudalla. Lista on ollut ennen 1980-lukua maalattu valkoiseksi. Palovakuutusasiakirjojen kuvauksesta eroja ovat myös punainen julkisivuväri sekä katon tiilikate.

**Kuva 35 (s.44).** Diagrammi Armonlinnan säilyneisyydestä ja kerrostumista. Eteläjulkisivu. Pohjana Lappalainen arkkitehtien julkisivupiirroksset ja kenttämittaukset. AE.

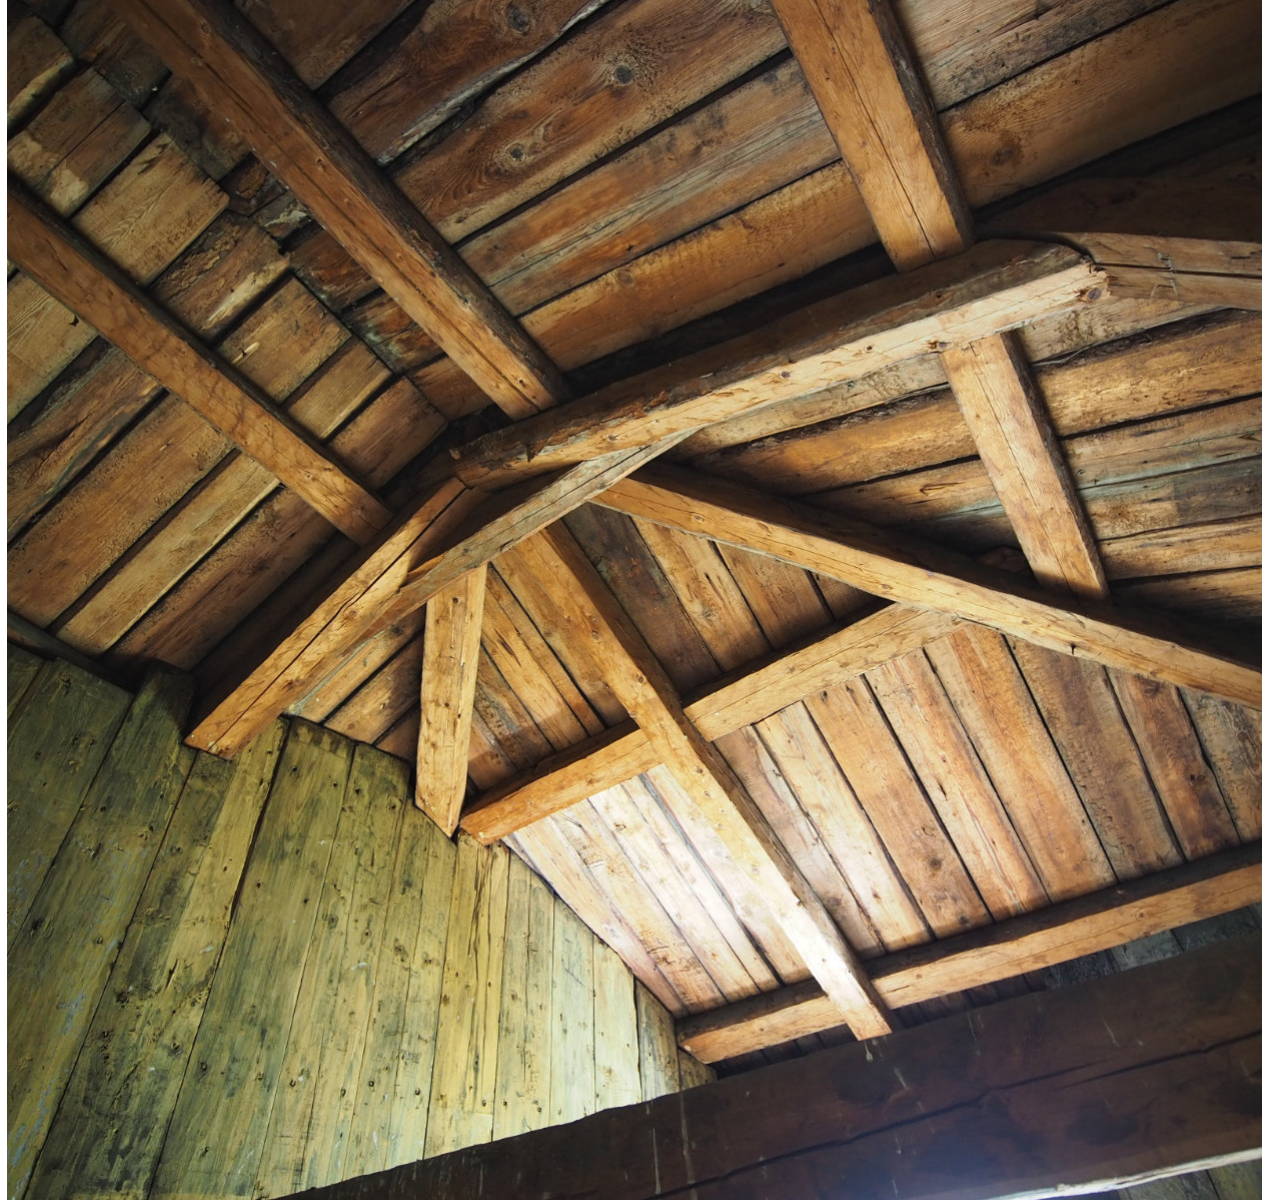
*Kuva 36. Vesikattorakenne eteläpäädyssä. Rakenteessa ei ole keskeistä kurkihirttä. Liitokset puutapein.*

Vesikaton rakennetta on mahdollista tarkastella ullakolta, muttei kaikilta osin, sillä tutkimuksen aikana ei ollut mahdollisuutta kiivetä yläpohjaan. Kattotuolien osat on kiinnitetty toisiinsa liitoksin ja puutapein. Ullakolla on jälkiä kattotuolien muutoksista ehjien kattotuolien väliin jääneinä vajaina kontteina. Vesikatteen aluslaudoituksen puutavara on leveydeltään huomattavaa. Ilmanvaihtoputket tekevät oman kerrostuman ullakolle ja yläpohjaan.

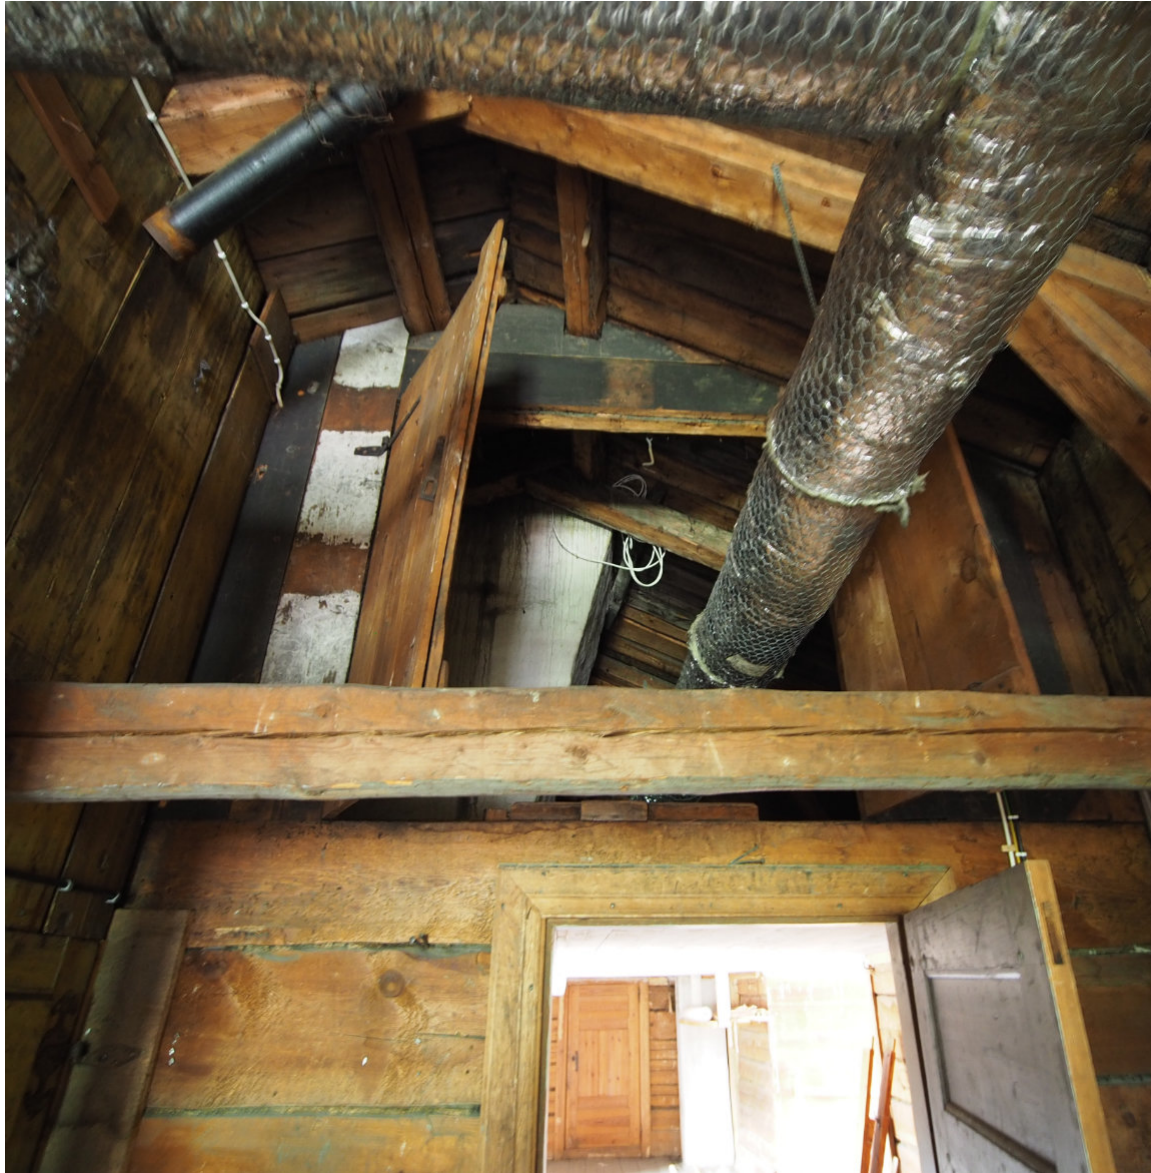
*Kuva 37. Ullakon keskikammarin ylle muodostuu yläpohja, jonne johtaa puiset luukut.*

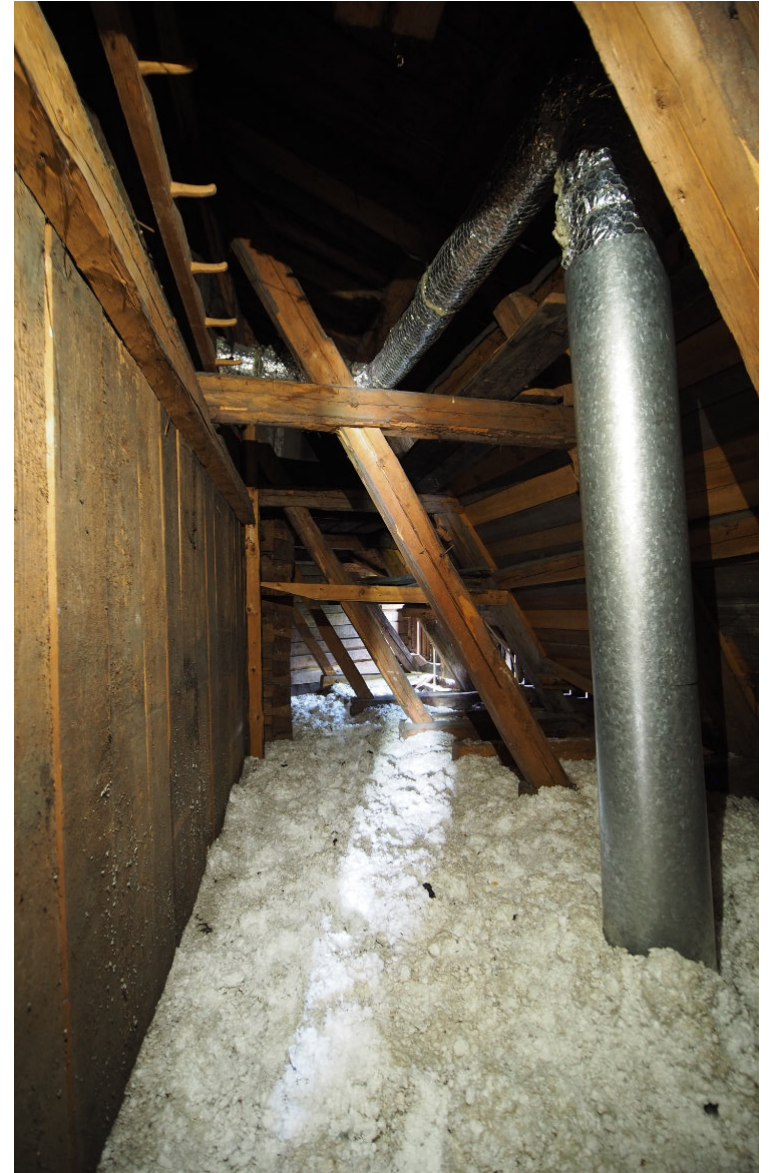
*Kuva 38. Itäinen ullakkotila. Osa kattotuolien konteista on vajaita. Tilassa on seinällä vanha naulakko 1800-luvulta.*

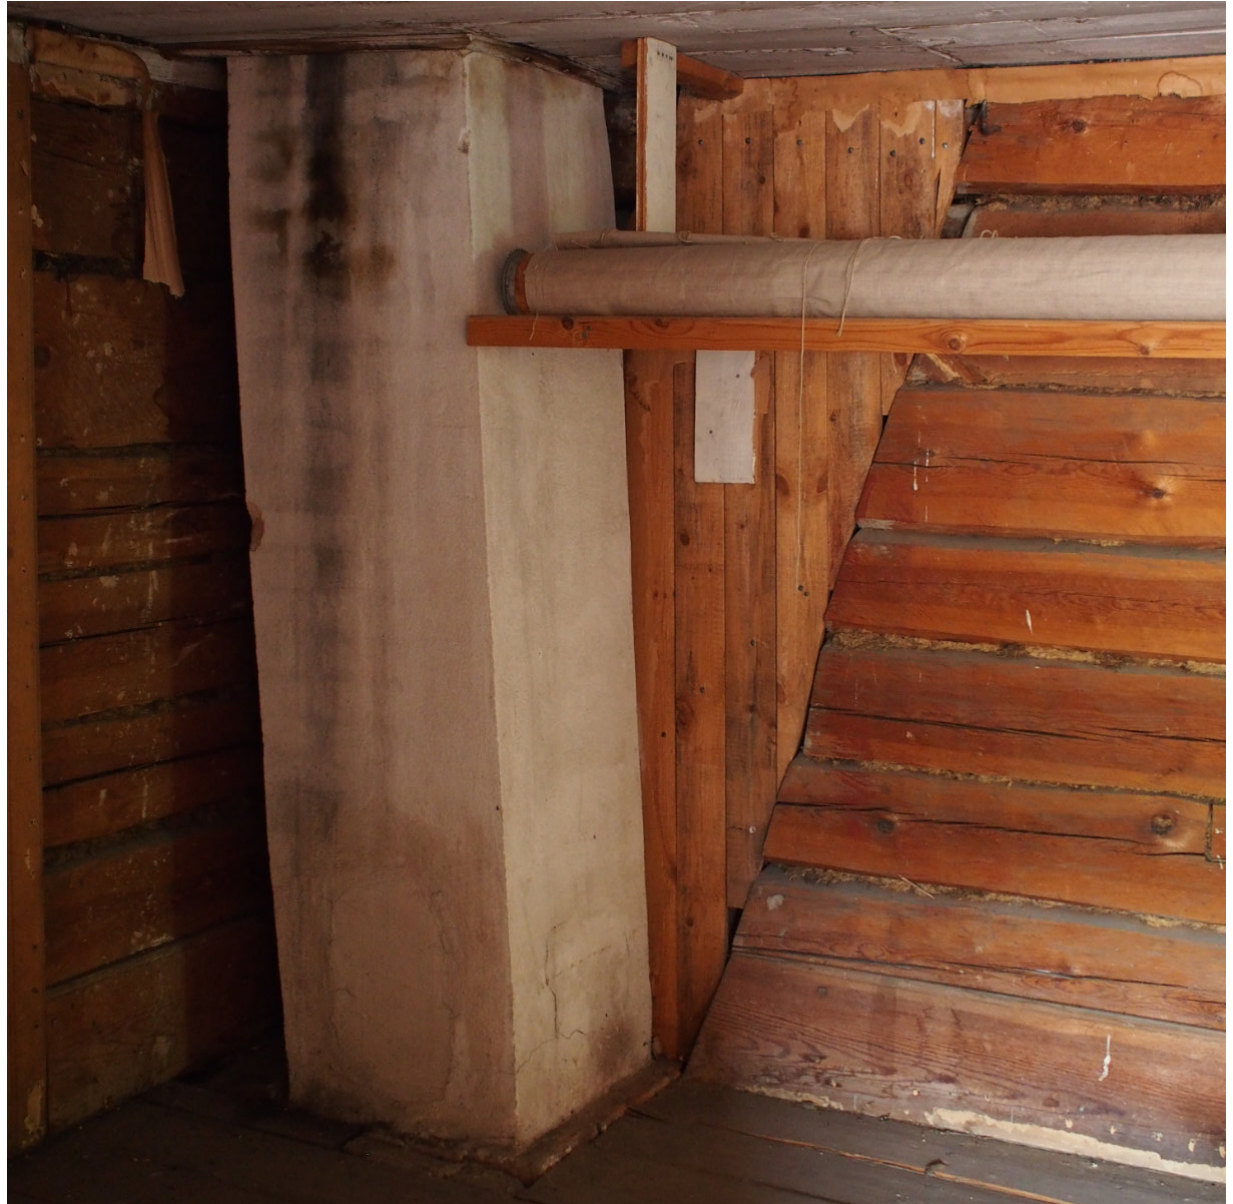
Kuva 39. Ullakolla hirsiseinässä on selkeä kerrostuma, joka liittyy mahdollisesti purettuun piippuun.

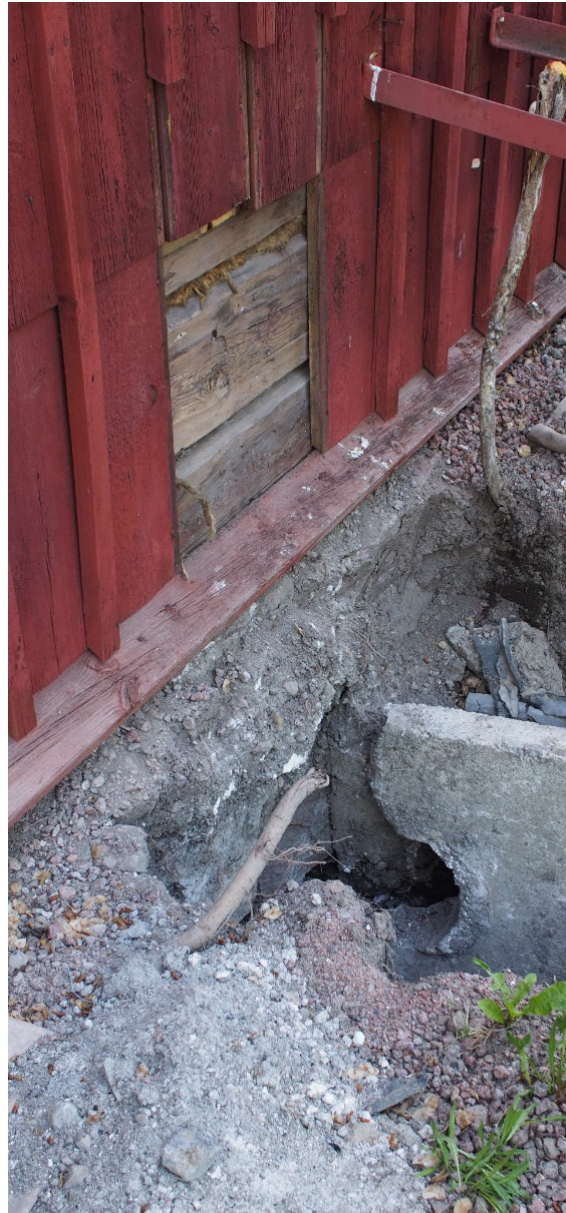
Kuva 40. Julkiverhouk koskettaa maata länsipuolella.

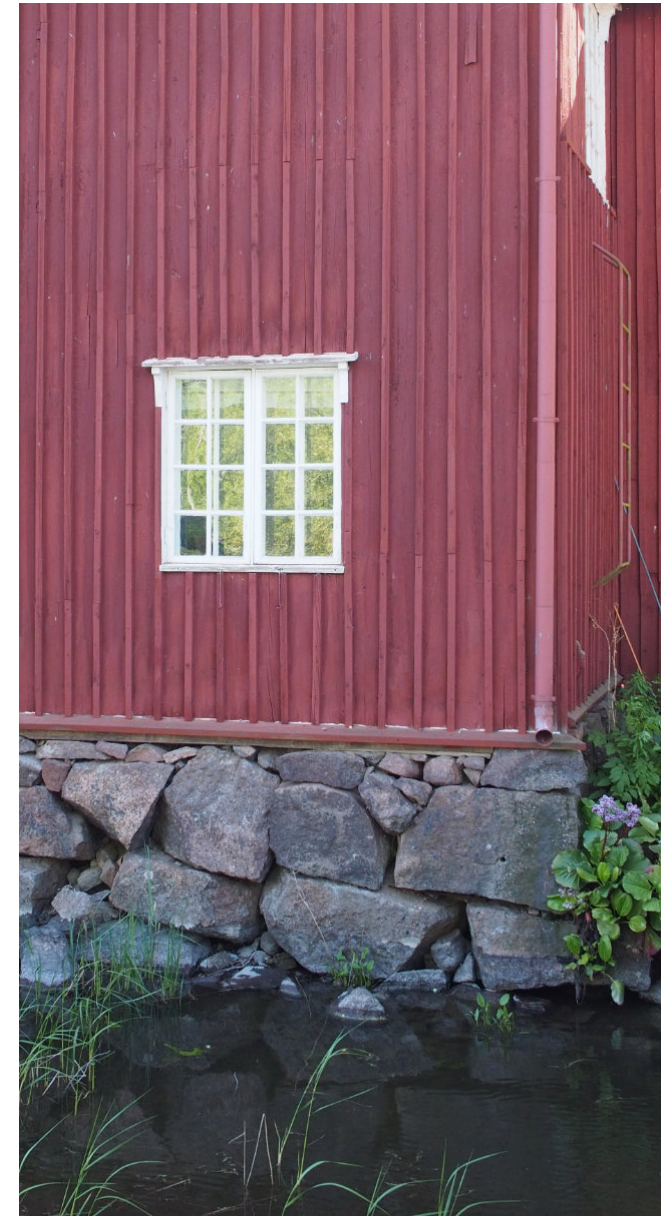
Kuva 41. Perustus on luonnonkivilatomusta.

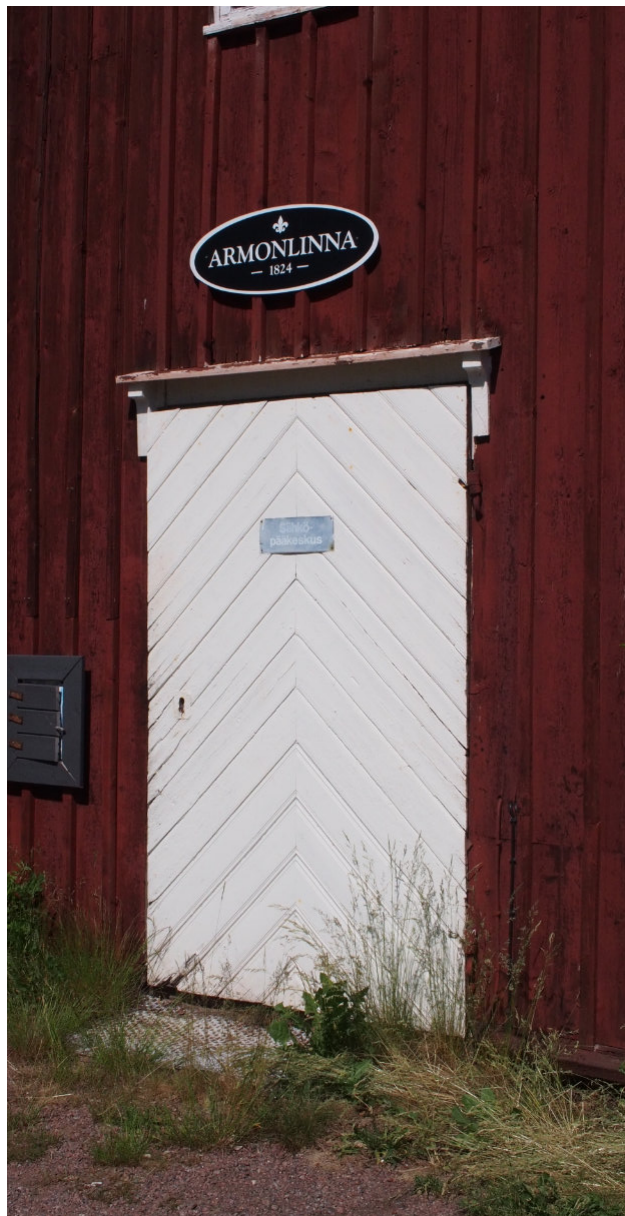
Kuva 42. Eteläjulkisivun läntisin ovi sähköpääkeskukseen.

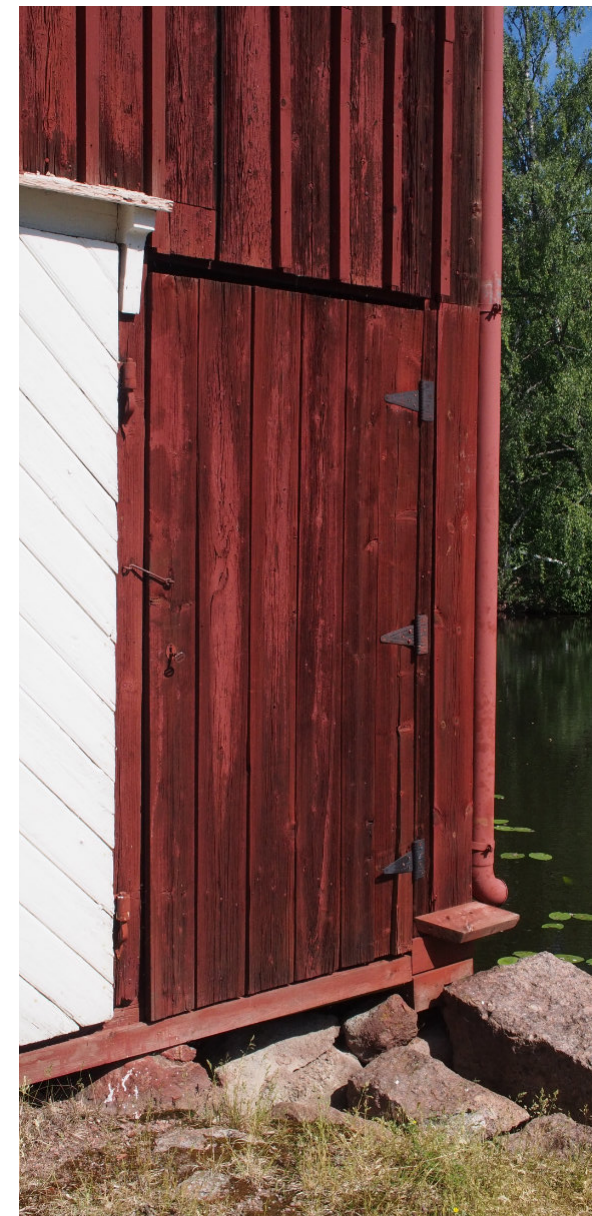
Kuva 43. Eteläpäädyn piilo-ovi.

Seuraavan rakennusvaiheen ovia ovat eteläpäädyn piilo-ovi toiseen kerrokseen, sekä mahdollisesti pohjoisverannan toiseen kerrokseen johtavat kaksoisovet (avautuvat länteen). Nämä ovet on lisätty 1950–60-lukujen korjauksessa. Verannan ovesa on yläikkuna, kuten aiemmassakin verannassa oli ollut. Ovet ovat sen sijaan peilirakenteen sijaan lautarankaiset pystysuuntaisella sormipaneelilla.

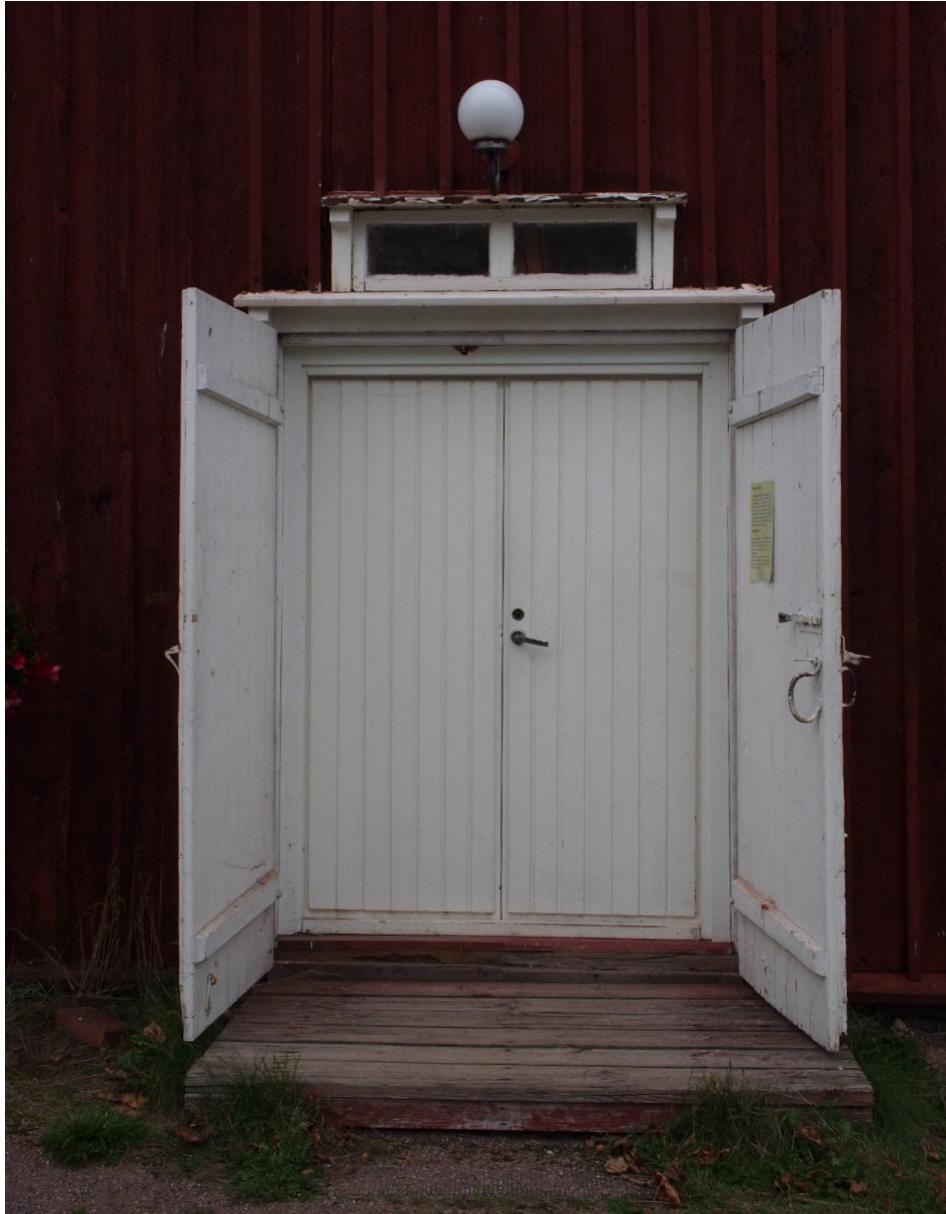
*Kuva 44. Eteläpään keskimmäiseen sisäänkäyntiin on kaksoisovirakenne.*

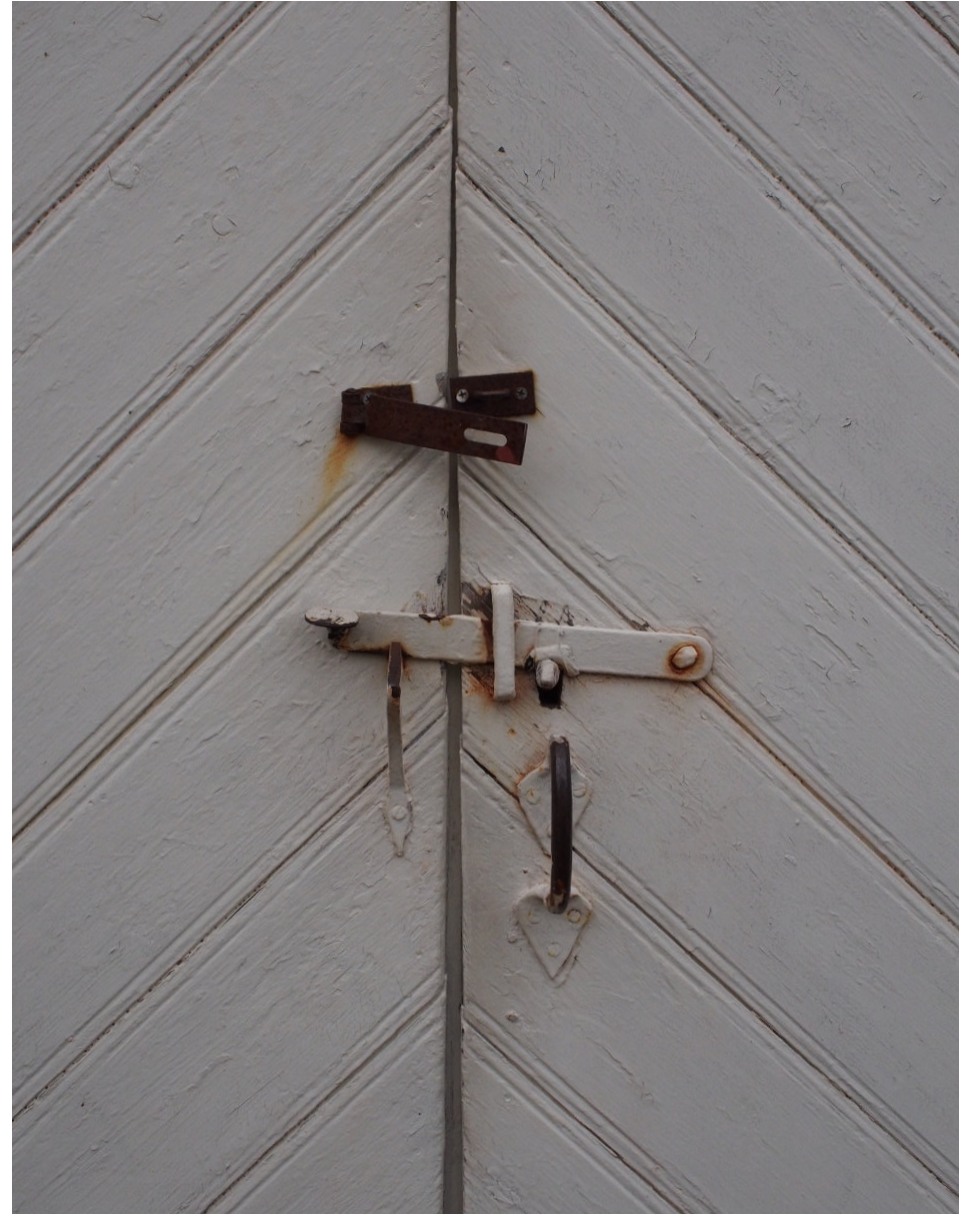
*Kuva 45. Eteläjulkisivun keskimmäisten ovien salvat ja vetimet.*

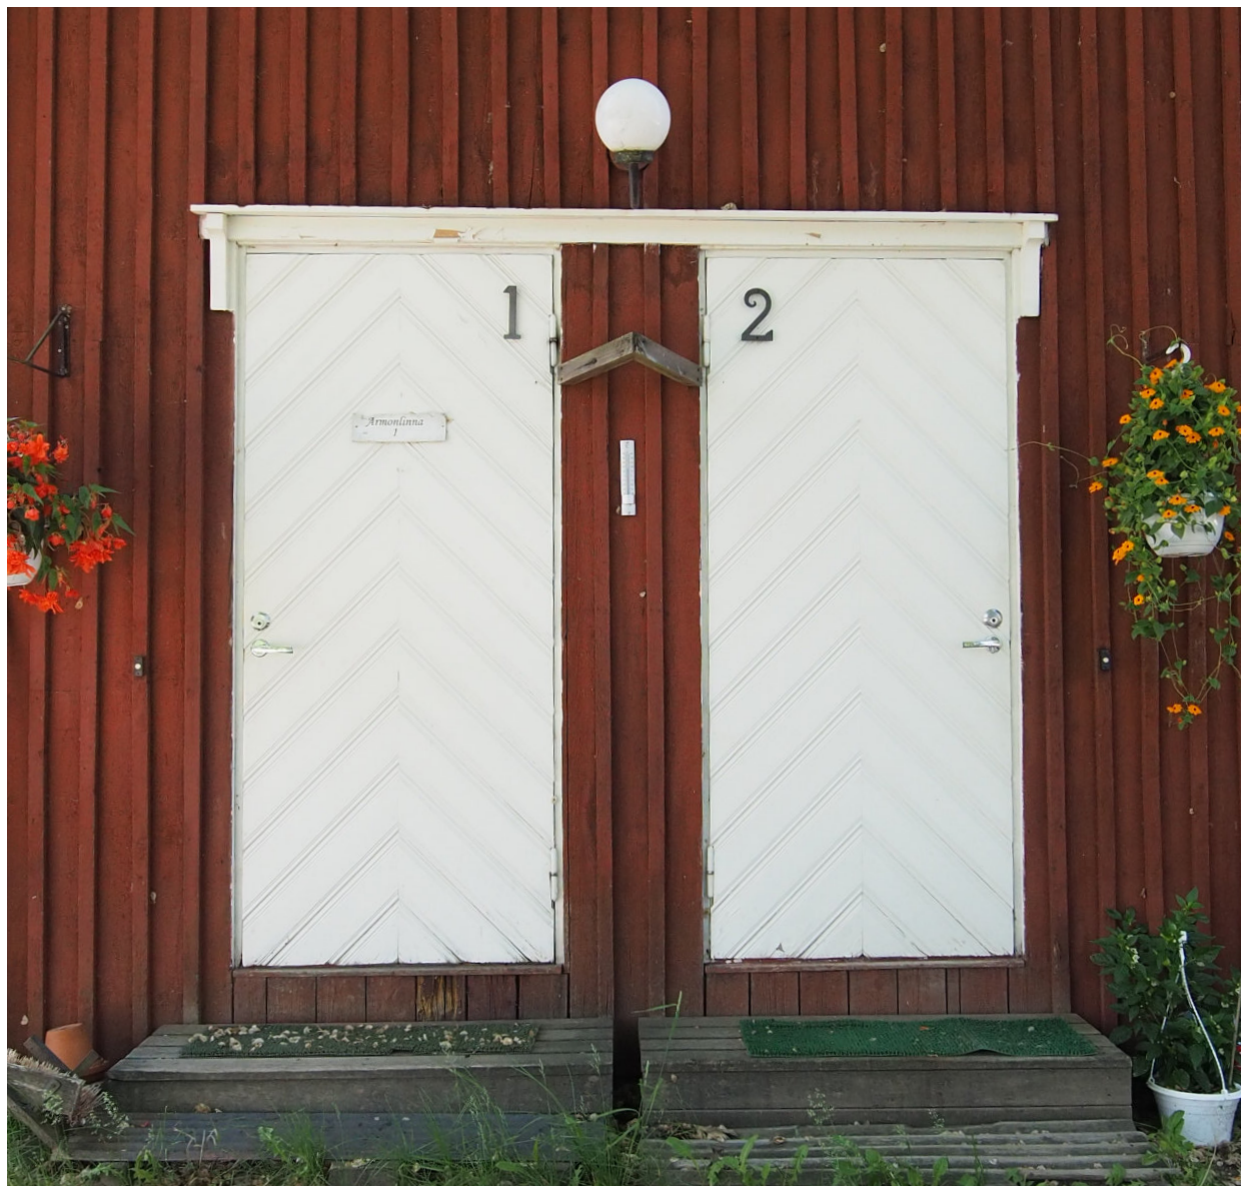
Kuva 46. Vuonna 1985 lisätyt vinopanelointiovet pohjoispäädyssä. Ovilla on yhteinen vesilauta.

Viimeinen kerrostuma on vuoden 1985 korjaus, jossa on lisätty pohjoispäädyn ensimmäiseen kerrokseen johtavien asuntojen vinopaneloidut ovet. Ovet on tehty samaan tyyliin kuin eteläpäädyn ovet, mutta heloilta ja veti-

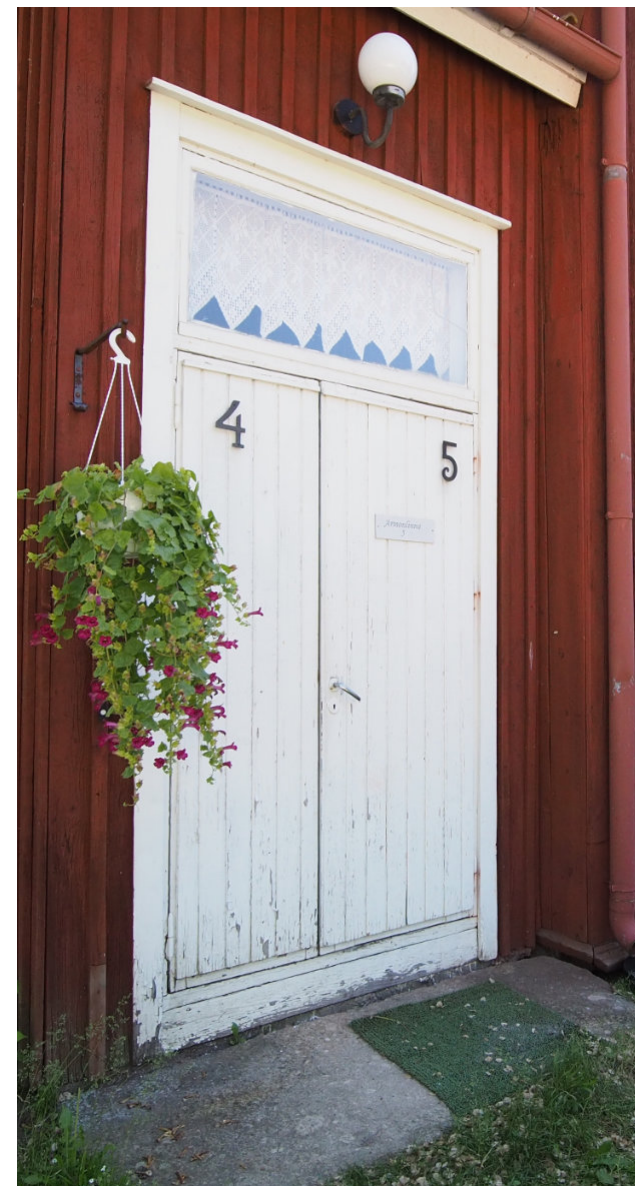
Kuva 47. Pohjoisen porrasverannan ovessa on vasikkamainen rakenne ja yläikkuna.

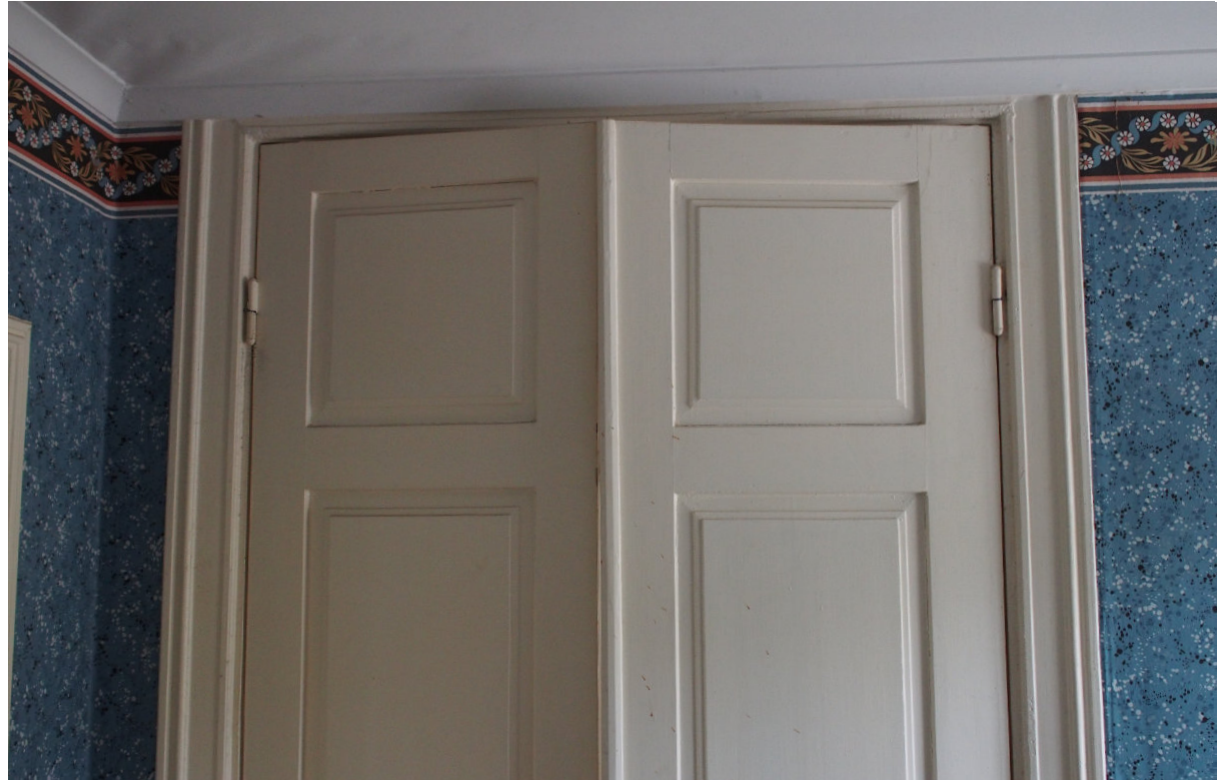
*Kuva 48. Entinen Virginia af Forsellesin asunto, saliin johtavat pariovet ovat ainoat sisäkaksiovet.*

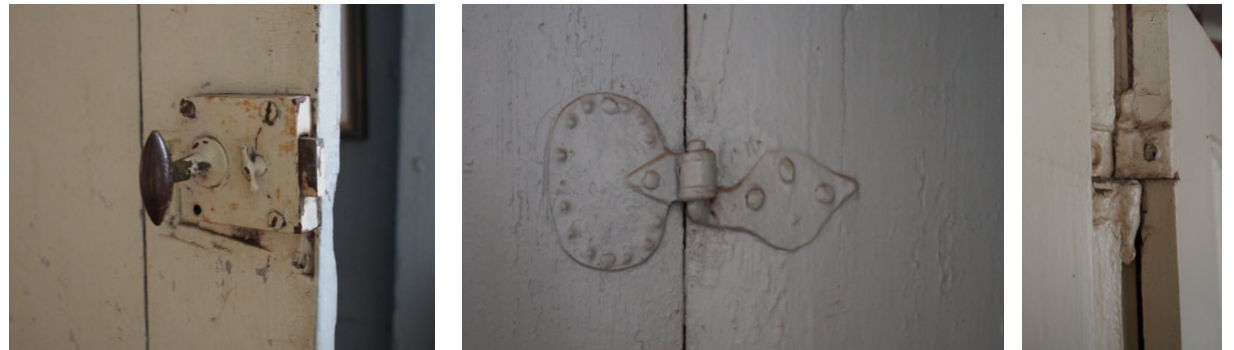
*Kuva 49a-c. Rakennuksen vetimissä ja heloissa on kerrostumia 1800-luvulta 1900-luvulle.*

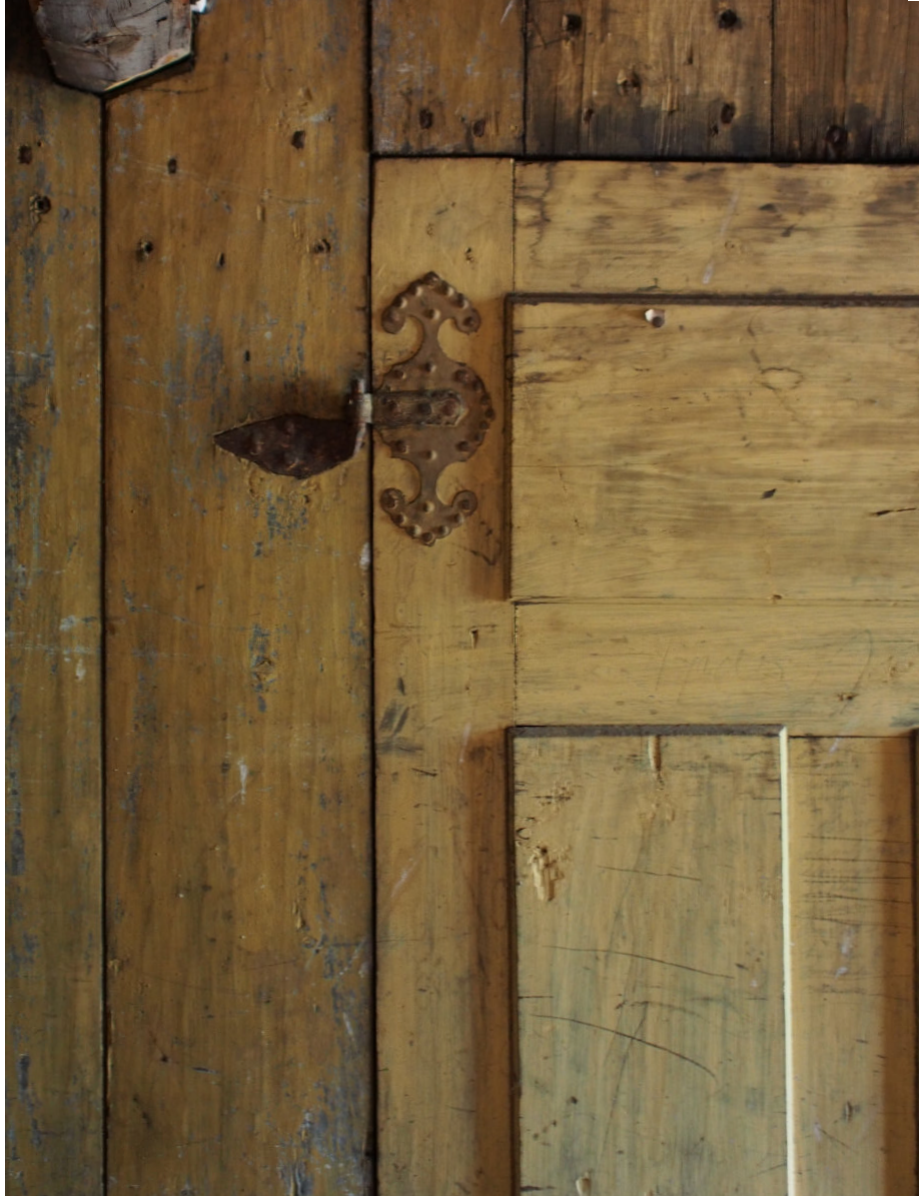
*Kuva 50. Ullakkokerroksen ovesa on koristeelliset saranat 1800-luvulta.*

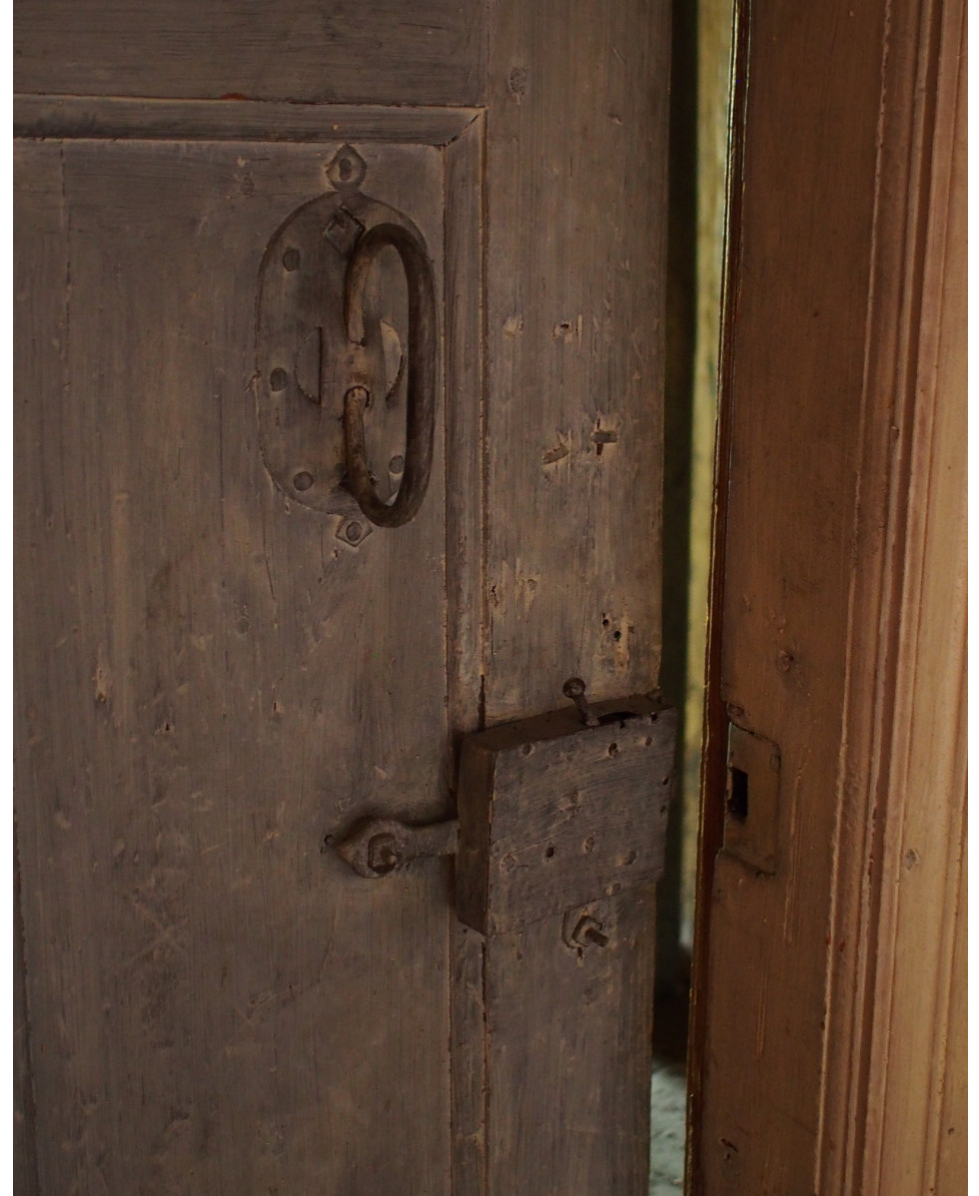
*Kuva 51. Ullakon tupaan johtavassa ovesa on 1800-luvun vetimiä ja lukkopesä.*

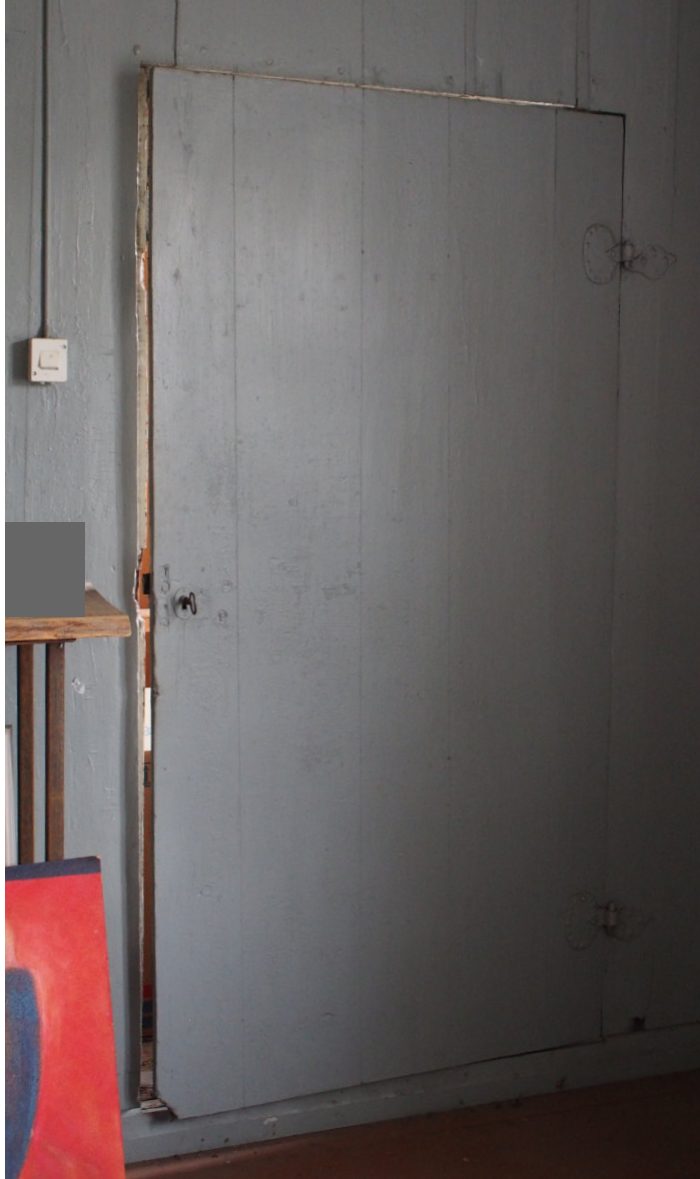
*Kuva 52. Eteläisen porrasaulan lautaovi piiloportaille. Ovi on todennäköisesti 1800-luvulta saranoiden perusteella.*

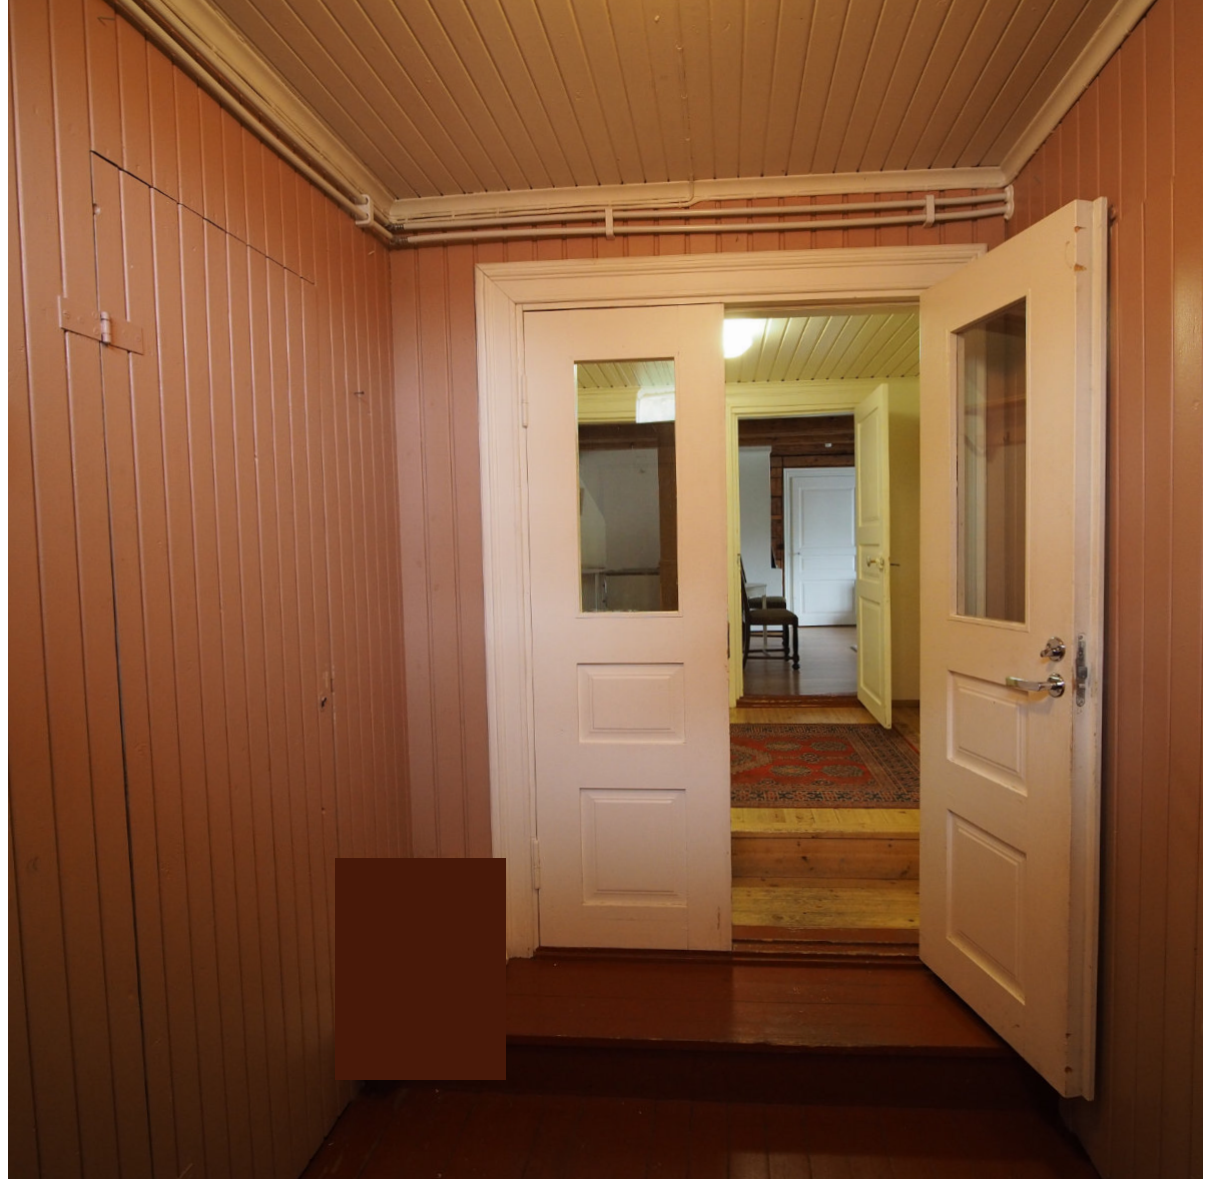
*Kuva 53. Eteläpäädyssä entiseen leipomoon johtavaan asuntoon on lisätty uudet kaksoisvet vuonna 1985.*

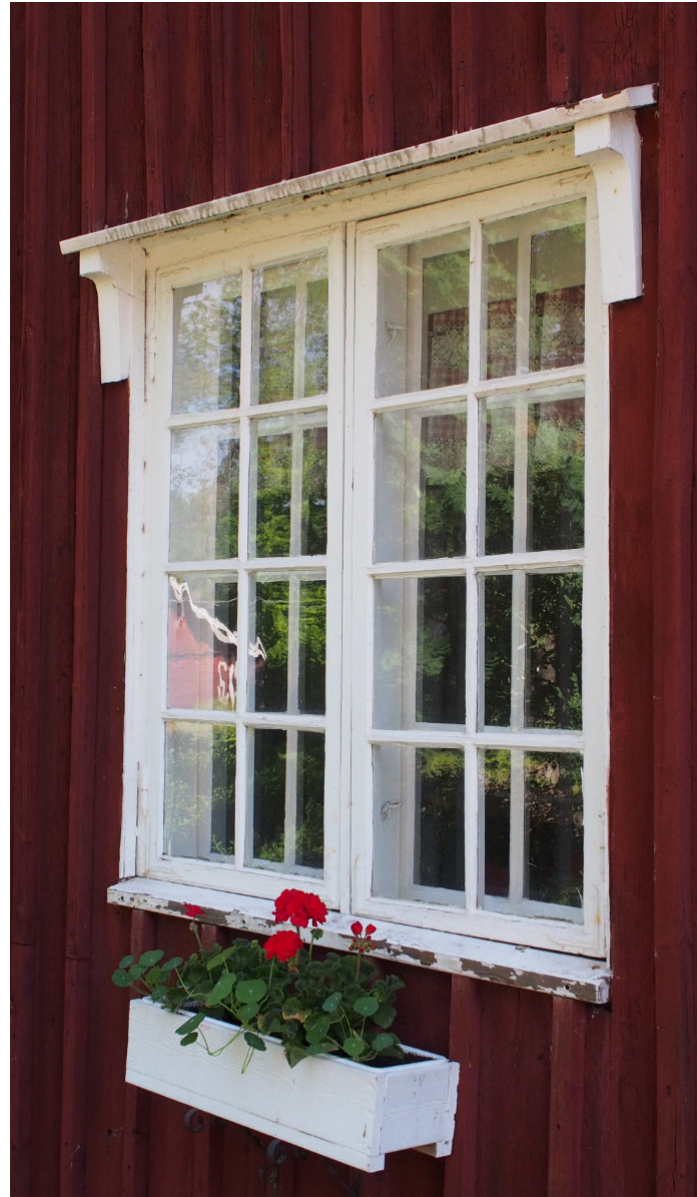
Kuva 54. Ikkuna länsijulkisivulta.
