Strömforsin Ruukki, Ruukintien pohjoisosa  
Rakennushistoriaselvitykset, osa 4

# Armonlinna

31.1.2022

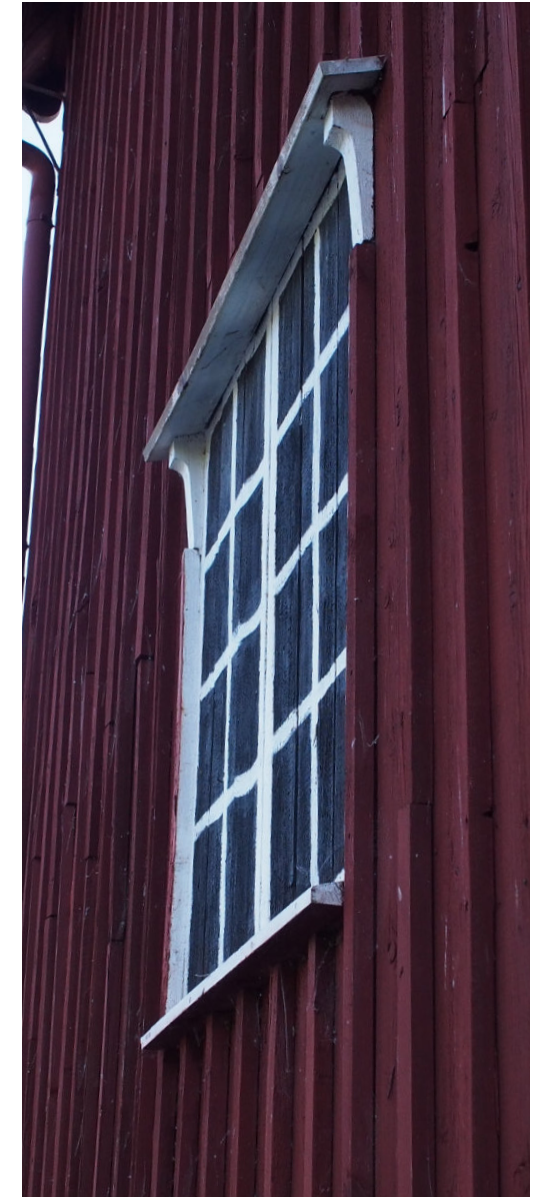
Kuva 55. Itäjulkisivun valeikkuna.

Armonlinnassa on myös yksi valeikkuna itäjulkisivun eteläpäädyssä. Sillä on vesilauta ja pieni puinen ikkunalaudakynte kuten muilla ikkunoilla, mutta muuten ikkunan ominaisuudet on maalattu laudan päälle.

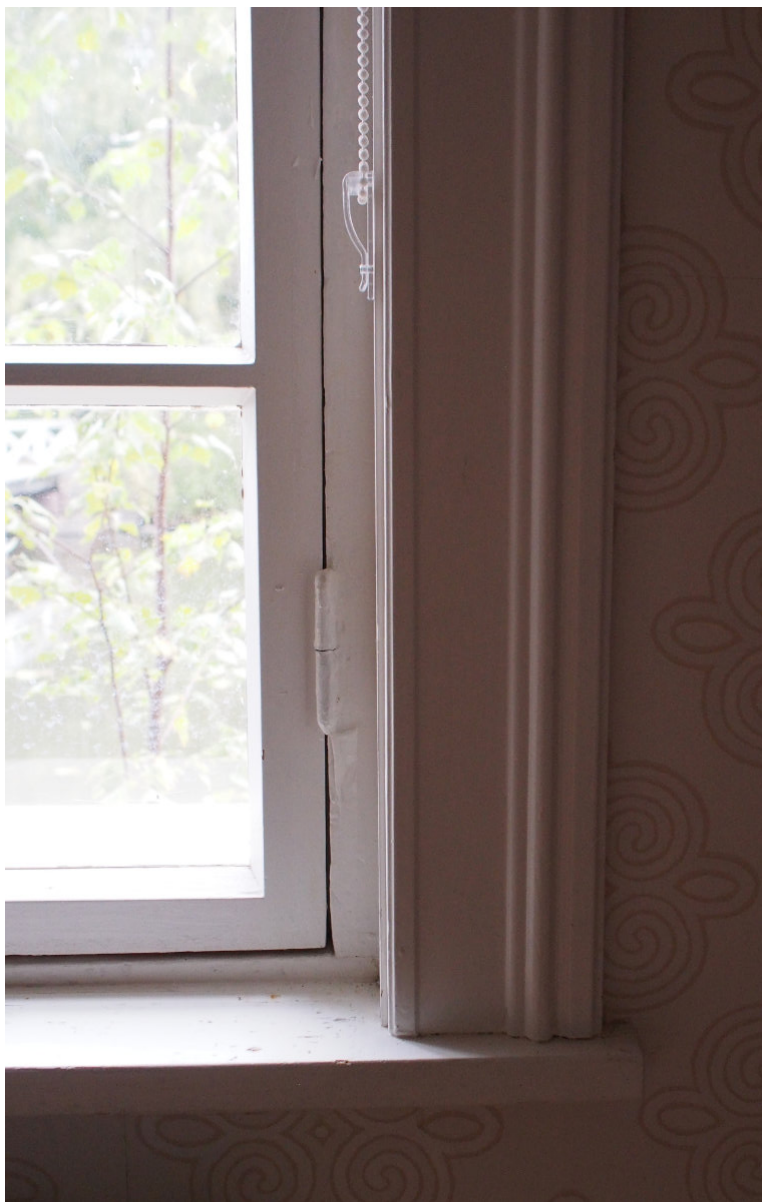
*Kuva 56. Sisällä muotoillut karmilaudat.*

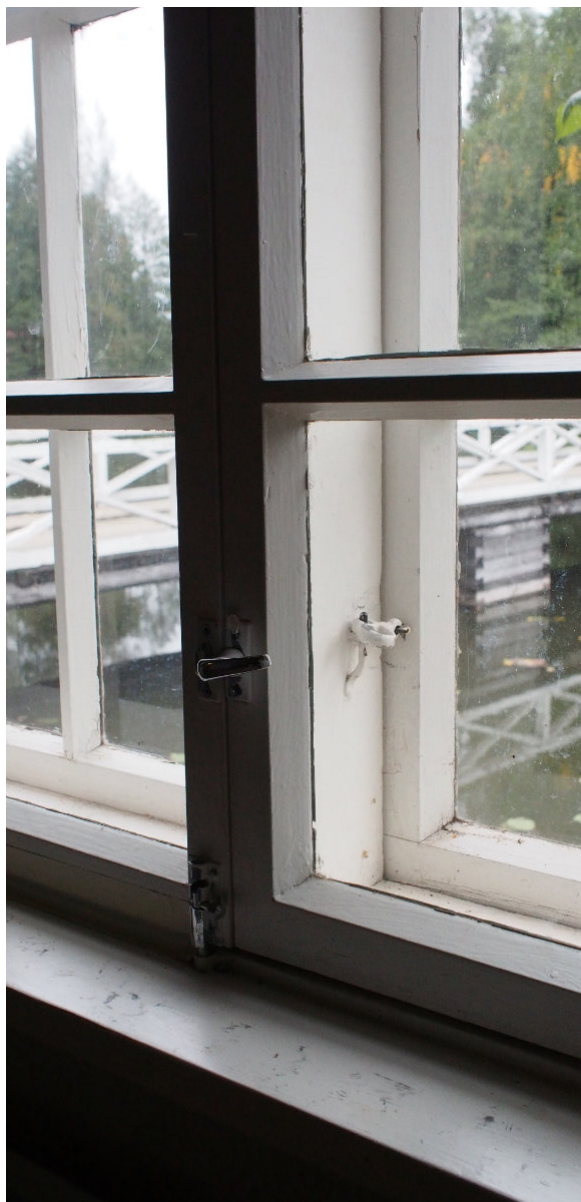
*Kuva 57. Ikkunoilla nivelsäpit ja sormihaat.*

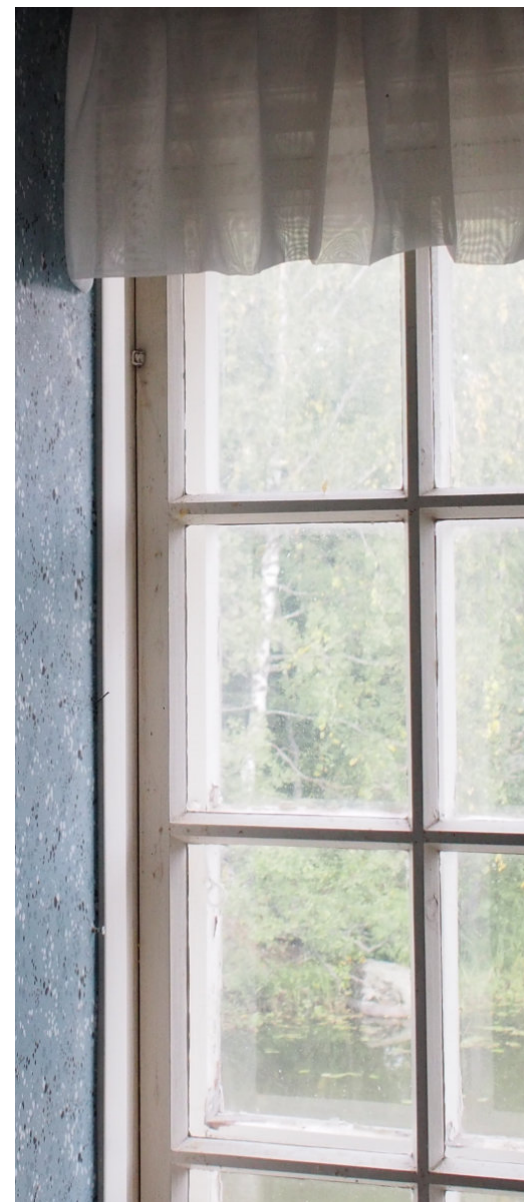
*Kuva 58. As.6 muista poiketen pulttisarana.*

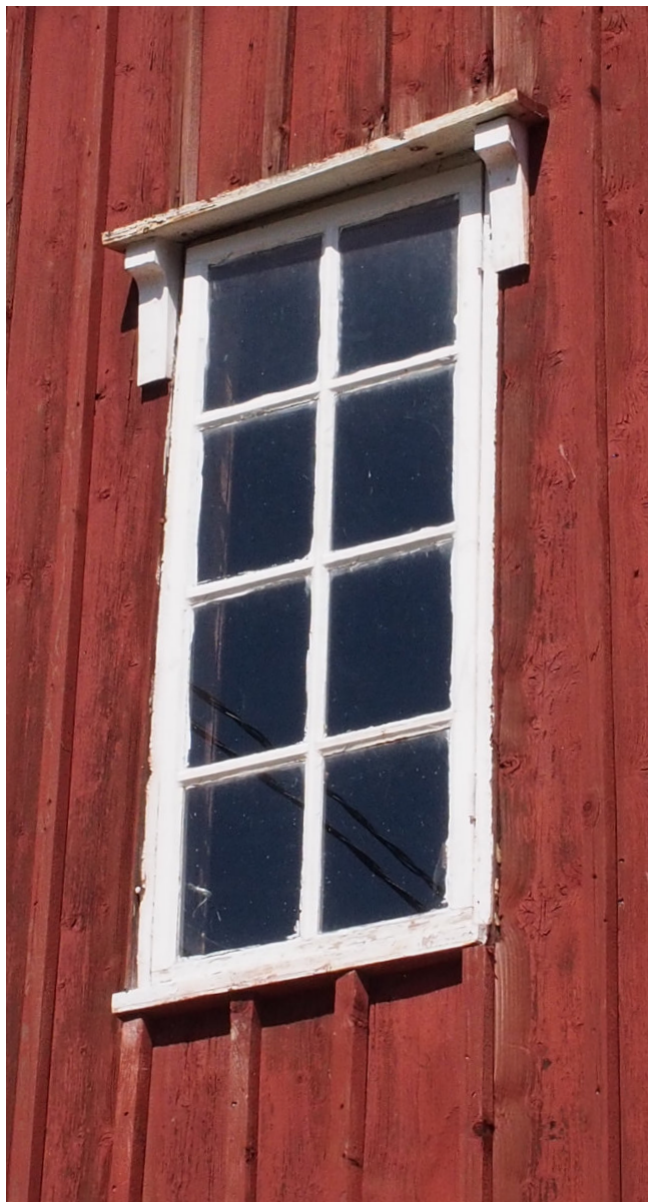
*Kuva 59. Eteläpäädyn läntisempi ikkuna.*

Toisessa kerroksessa on lisäksi muutama kooltaan muista poikkeava yksipuitteinen kah-deksan ruudun ikkuna. Nämä sijaitsevat etelä-päädyssä (kaksi kappaletta) ja pohjoispäädyn verannassa (yksi). Pohjoisverannan ikkuna on todennäköisesti 1950–60-luvulta. Eteläpäädyn ikkunat saattavat olla 1800-luvulta. Etelä-päädyn ikkunoista lännempi on yksinkertainen ja jää ullakon portaiden alle piiloon sisä-puolella. Itäisempi sekä verannan ikkuna ovat kaksinkertaisia.

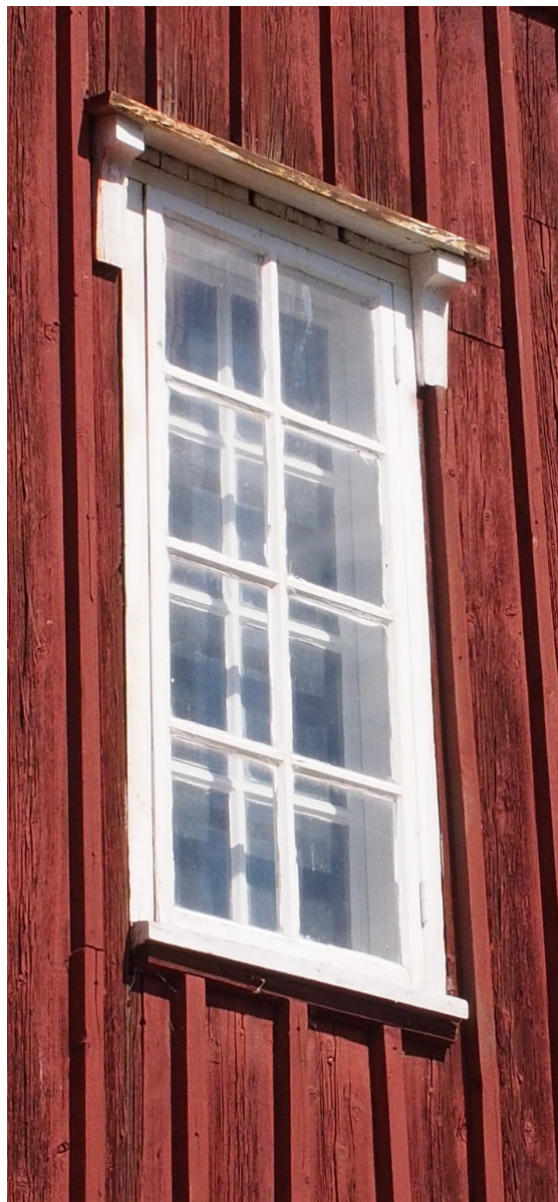
*Kuva 60. Eteläpäädyn itäisempi ikkuna.*

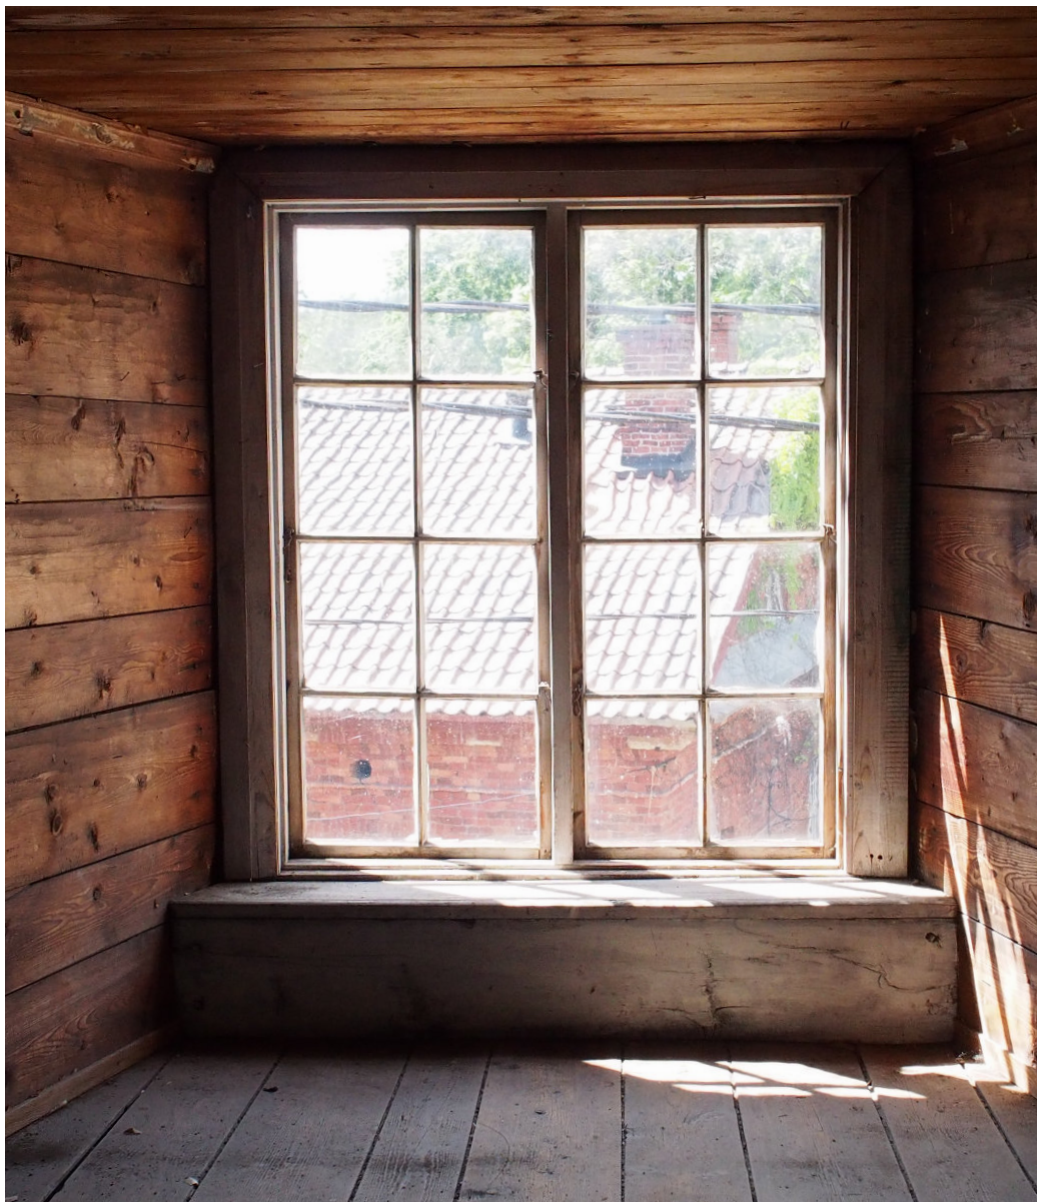
*Kuva 61. Ullakon ikkuna länteen. Puitteet ovat kiinni karmeissa sormihaoilla.*

60-luvun korjauksessa. Oletus perustuu siihen, että ullakon ikkunat, jotka tyyllillisesti ovat yhtä muun rakennuksen kanssa, ovat heloiltaan vanhempia. Ullakon ikkunoissa ei ole sara-noita, vaan puitteet on kiinnitetty karmeihin haoilla. Ullakon ikkunat eivät myöskään ole kaksinkertaiset. Niissä on kuitenkin aikai-semmin ollut muotoillut karmilaudat, jotka osassa ikkunoista on vielä jäljellä.

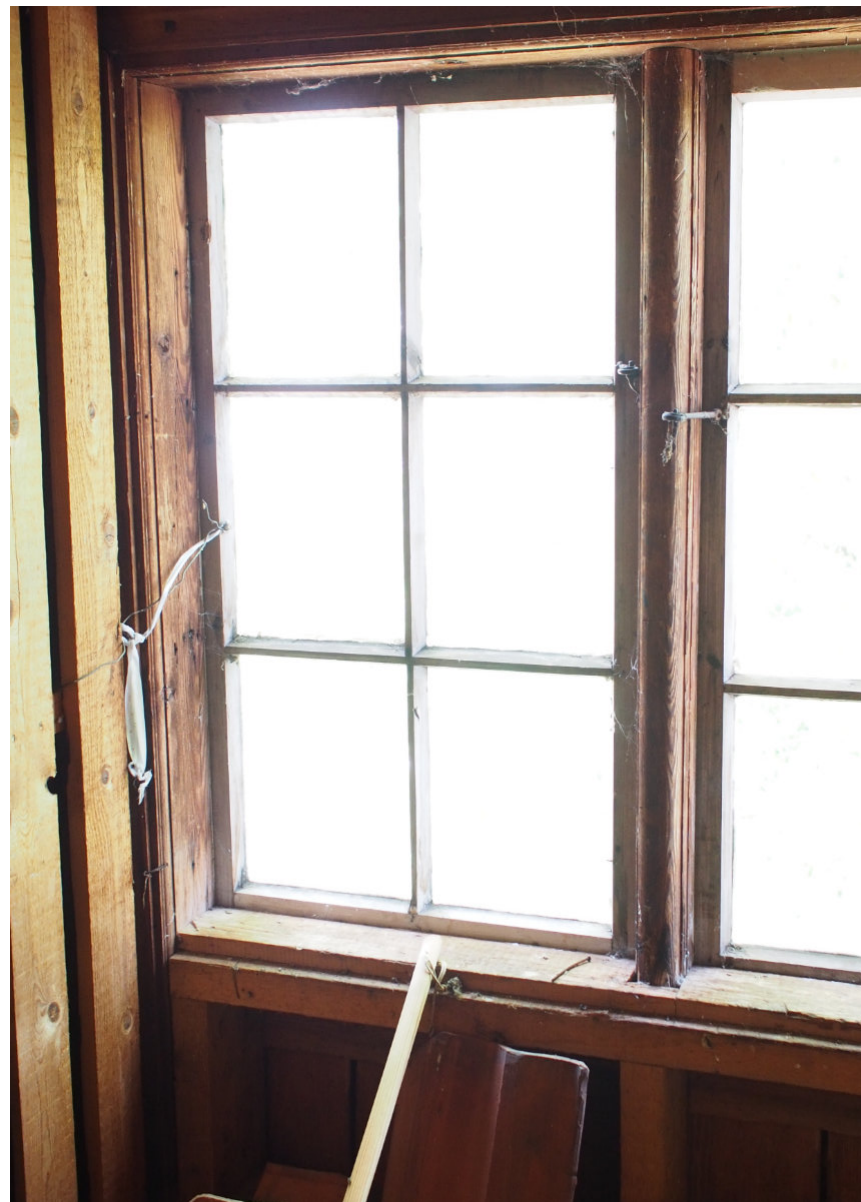
*Kuva 62. Ullakon ikkuna pohjoiseen. Ikkuna on auki kuvassa 18 (sivu 26)*

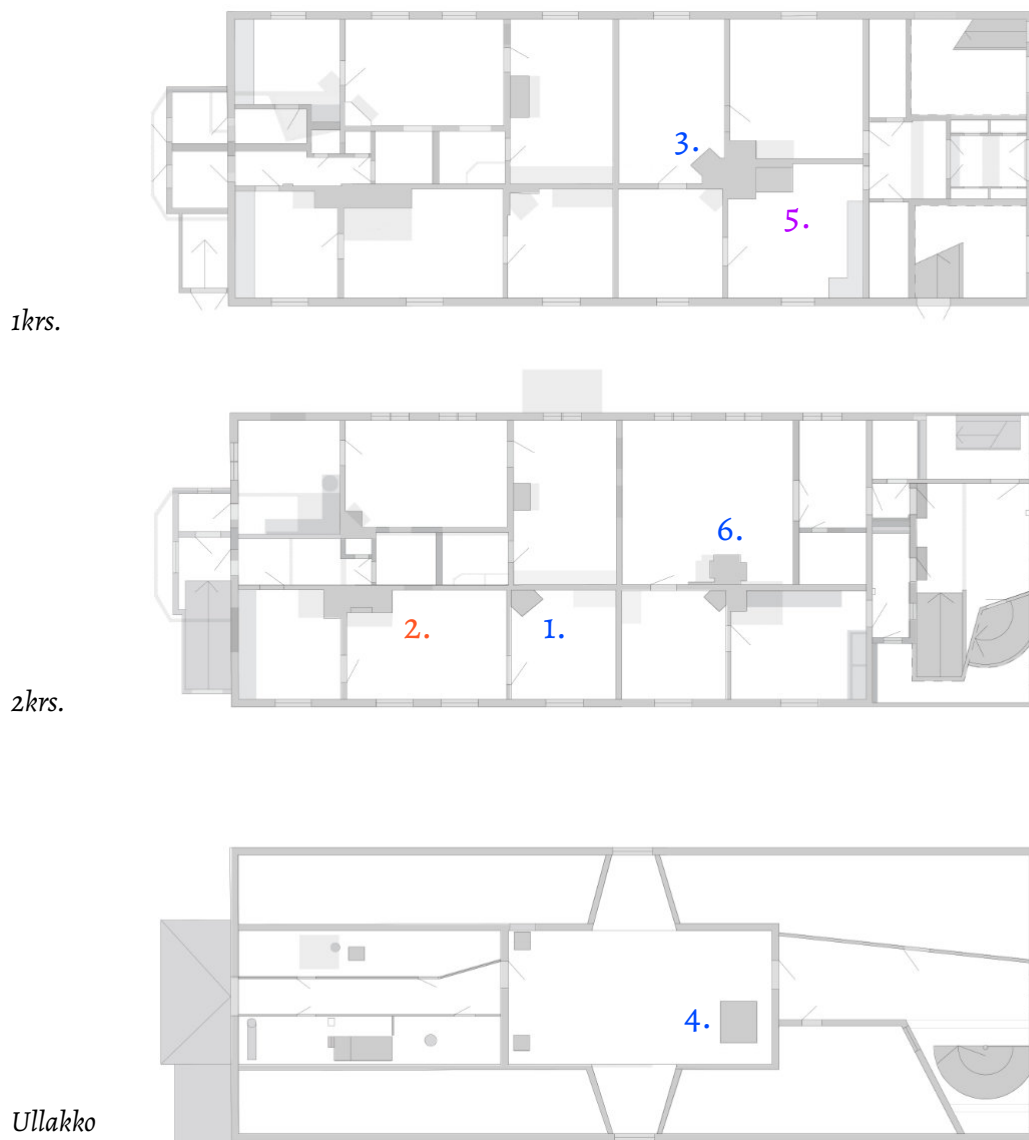
Kuva 63. Tässä luvussa esitetyjen tulisijojen sijainnit. Sinisellä ehjät, punaisella purettu, purppuralla uusittu.

**Kuva 63 (s.59).** Diagrammi tulisijojen sijainneista. AE.

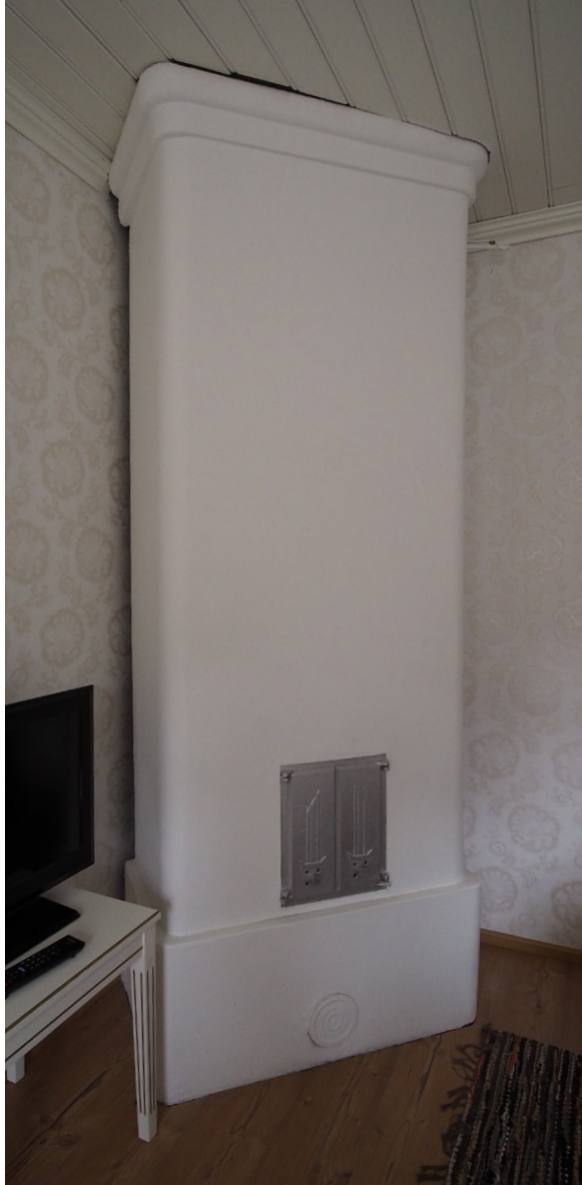
*Kuva 64. Säilynyt tulisija asunnosta neljä.*

**Kuva 64 (s.60).** Asunnon neljä tulisija. AE.

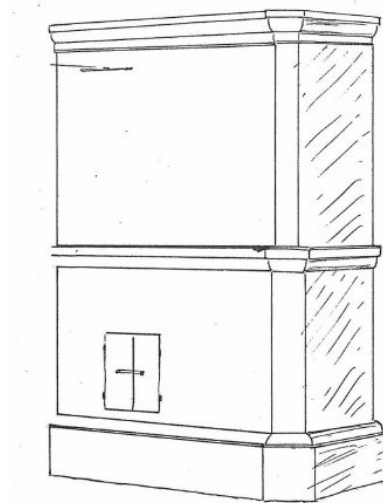
*Kuva 65. Lindqvistin luonnos tulisijasta.*

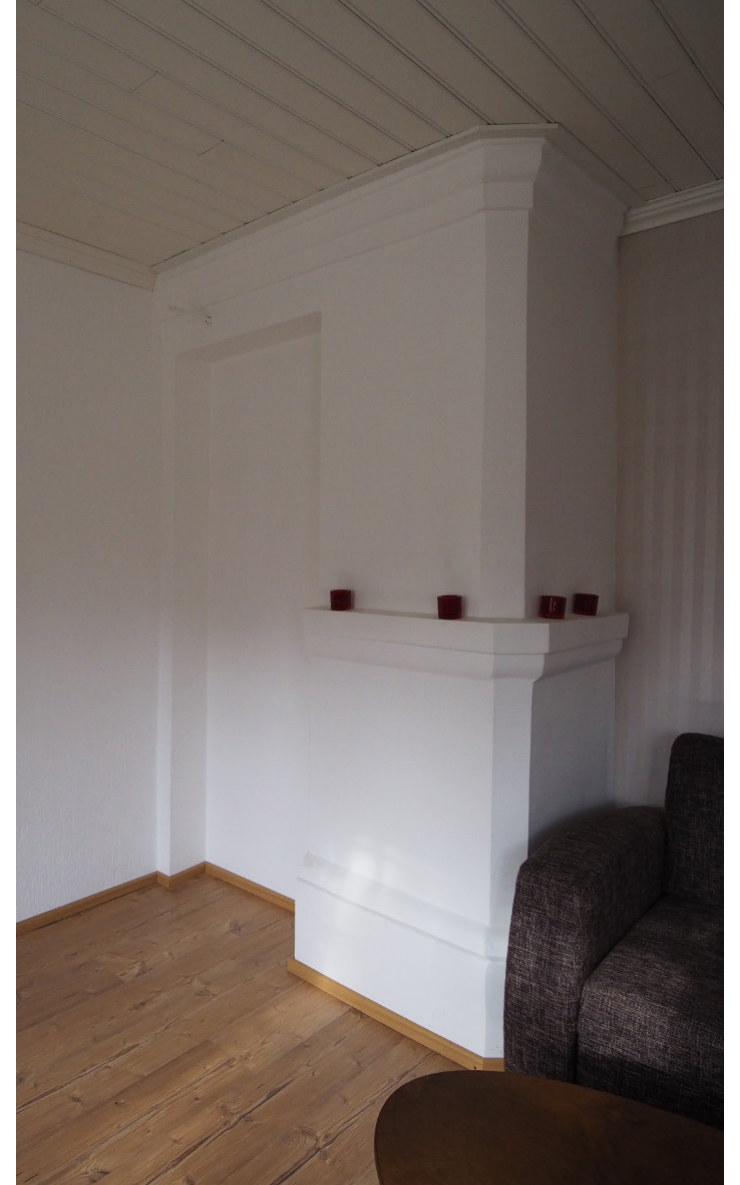
*Kuva 66. Purettu tulisija (as 2), joka muistuttaa Lindqvistin piirrosta.*

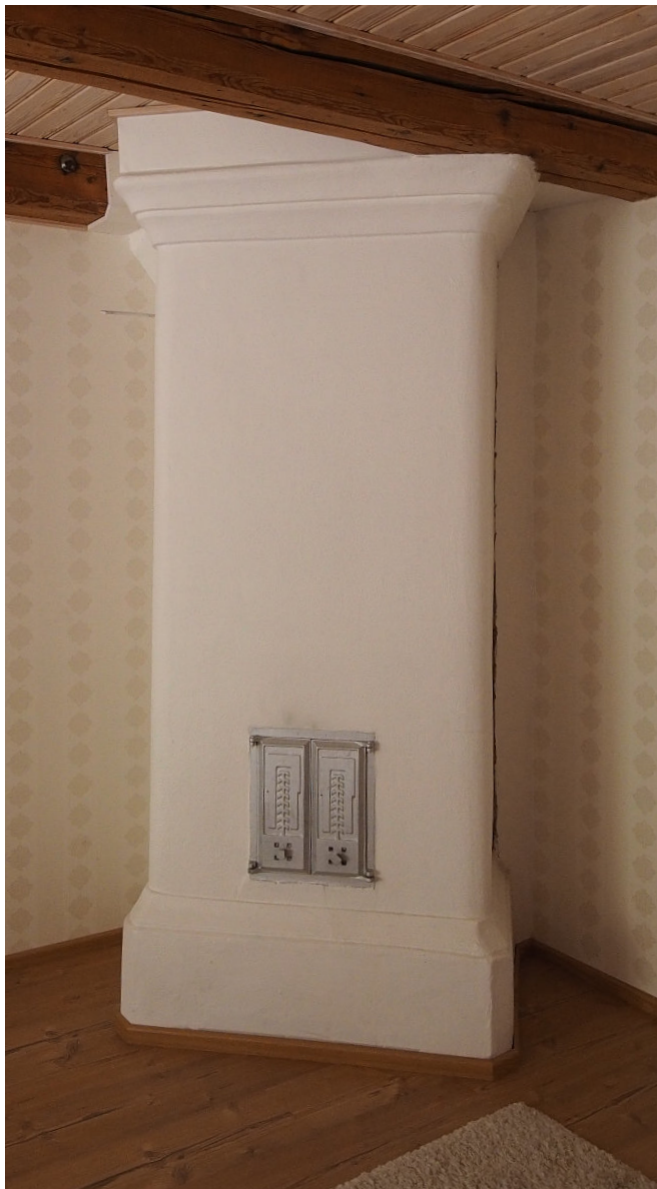
*Kuva 67. Säilynyt tulisija asunnossa kolme.*

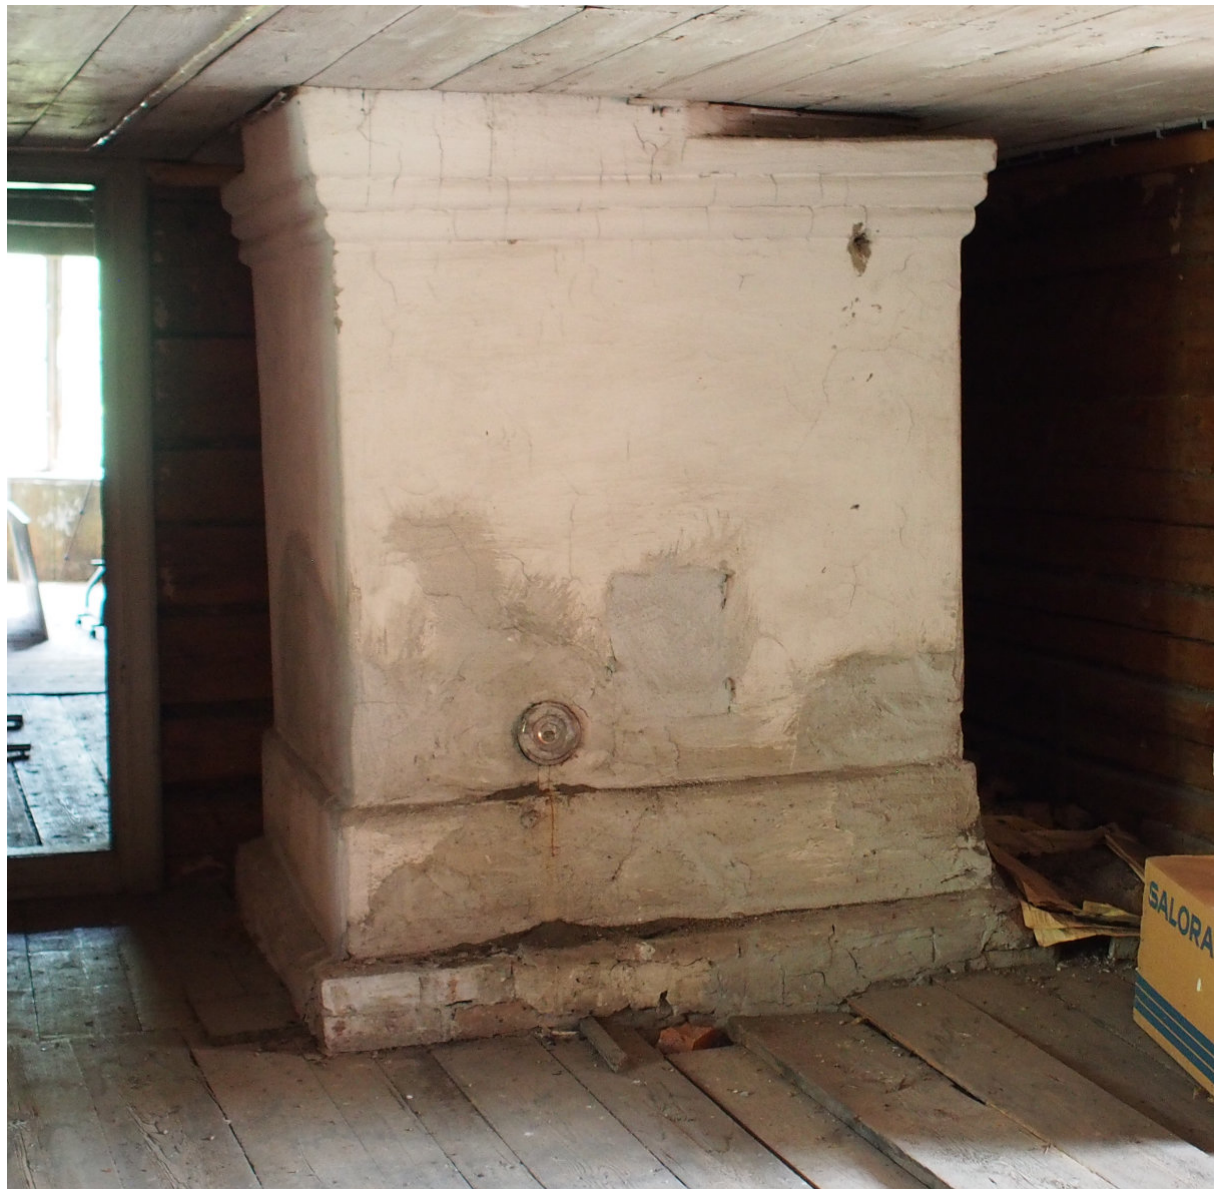
*Kuva 68. Käytöstä poistettu tulisija ullakolla. Tulisijassa on selkeä pyrkimys yksityiskohtiin.*

Ullakolla on myös ollut useampi tulisija, joiden jäänteet ovat yhä näkyvillä. Niistä merkittävin on keskimmäisen tilan suuri tulisija, joka on suljettu umpeen laastilla. Tulisijan kyljessä on raapustettu vuosiluku ”1945”. Se on sama vuosi, jolloin Lindqvist teki piirrokset.

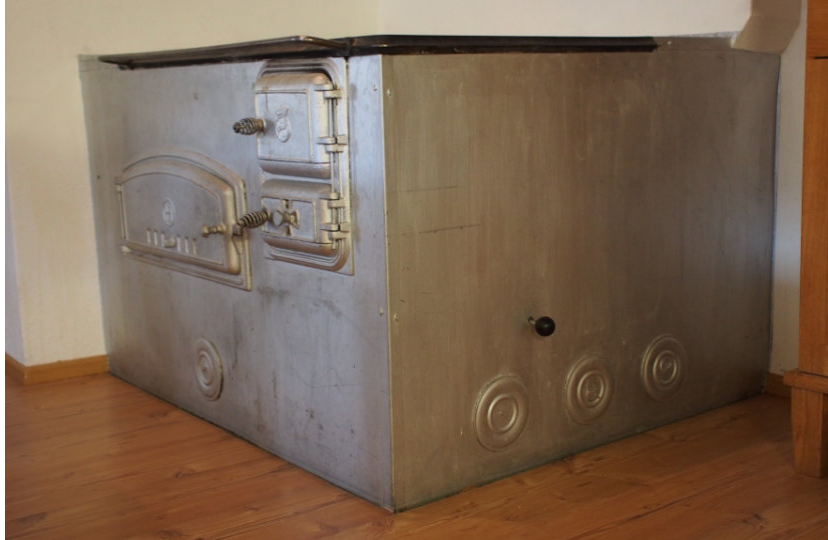
*Kuva 69. Vanhan tulisijan tilalle lisätty puuhella 1920-30-luvulta. (as 3)*

Kerrostuksellisuutta ajatellen mielenkiintoiset ovat ensimmäisen kerroksen entisen leipomon tulisija, joka on Hanssonin piirroksessa merkitty puretuksi. Tästä huolimatta paikalla kuitenkin on vanha metallinen liesi. Kyseessä ei kuitenkaan ole leipomon alkuperäinen rakennusosa, vaan uuni on kenties uusittu 1920–40-luvuilla.

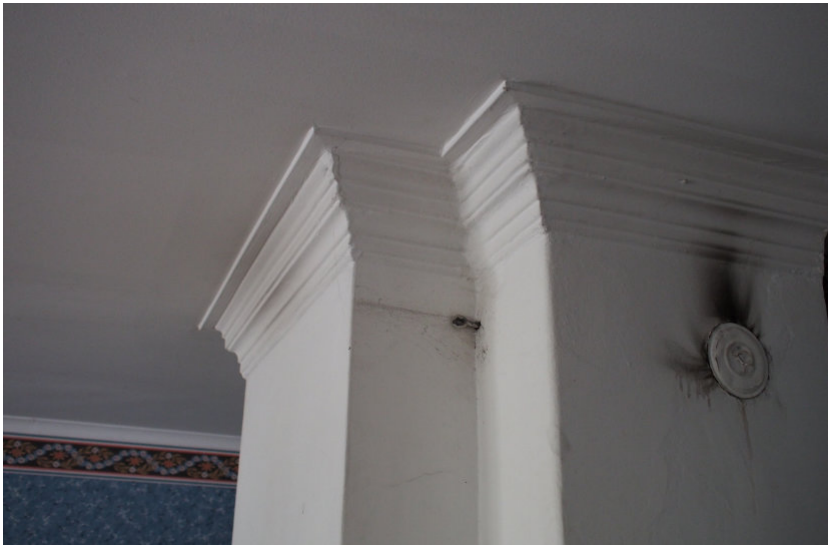
*Kuva 70. Yksityiskohta entisen Virginia af Forsellesin asunnon tulisijasta.*

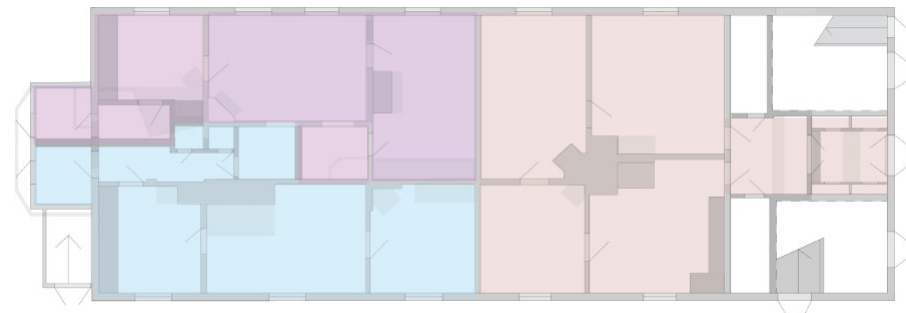
*Palovakuutusasiakirjojen kuvauksen mukainen tilajako.*

*Nykyinen tilajako*

*Kuva 72. Digrammi kerroksen asuntojen huonekokonaisuuksista. Huoneistot erotettu toisistaan värein.*

**Kuva 72 (s.63).** Diagrammi Armonlinnan alkuperäisestä ja nykyisestä tilajaosta, ensimmäinen kerros. AE.

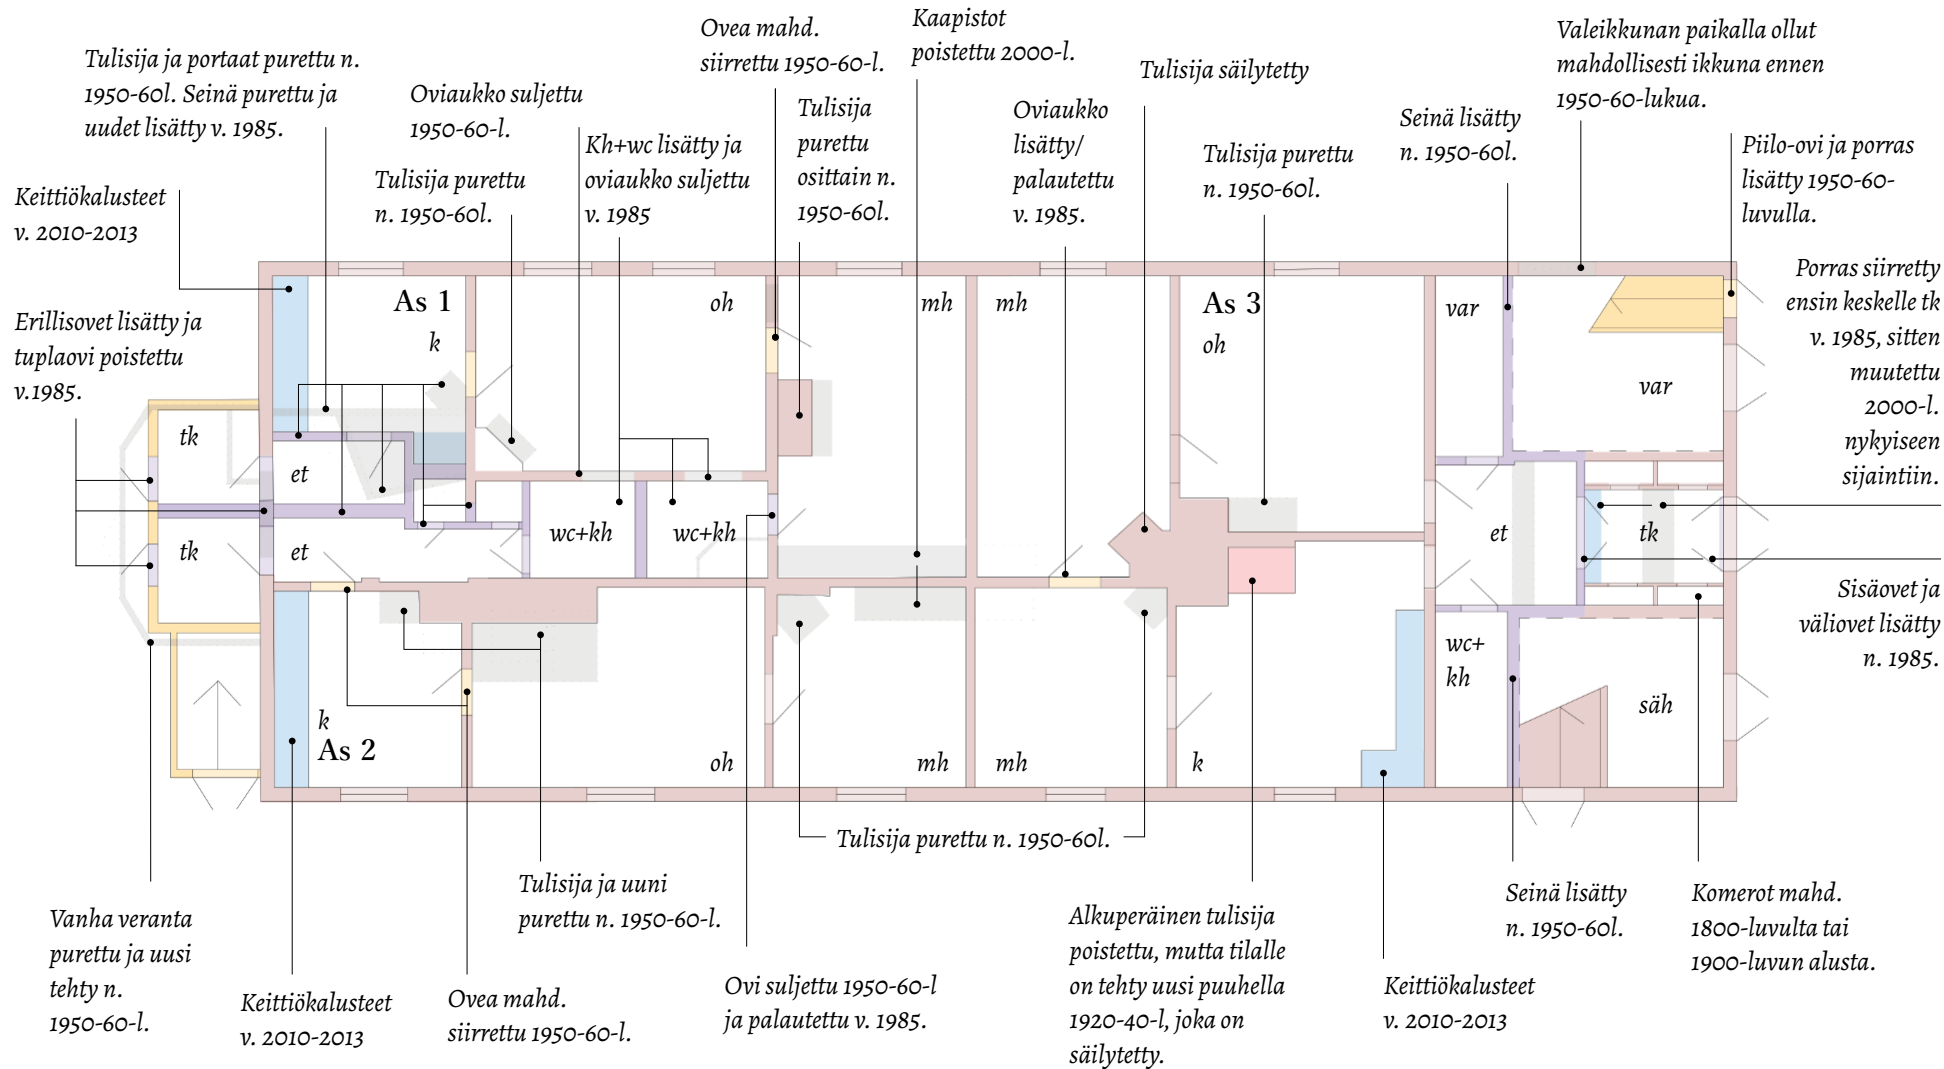
Kuva 73.

- Purettu
- 1800-luku
- Muutos 1920-40-l
- Muutos 1950-60-l.
- Muutos vuonna 1985
- Muutos 2000-l.

**Kuva 73 (s.64).** Diagrammi Armonlinnan säilyneisyydestä ja kerrostumista. Maantasokerros. Pohjana Lappalainen arkkitehtien julkisivupiirroksset ja kenttämittaukset. AE.

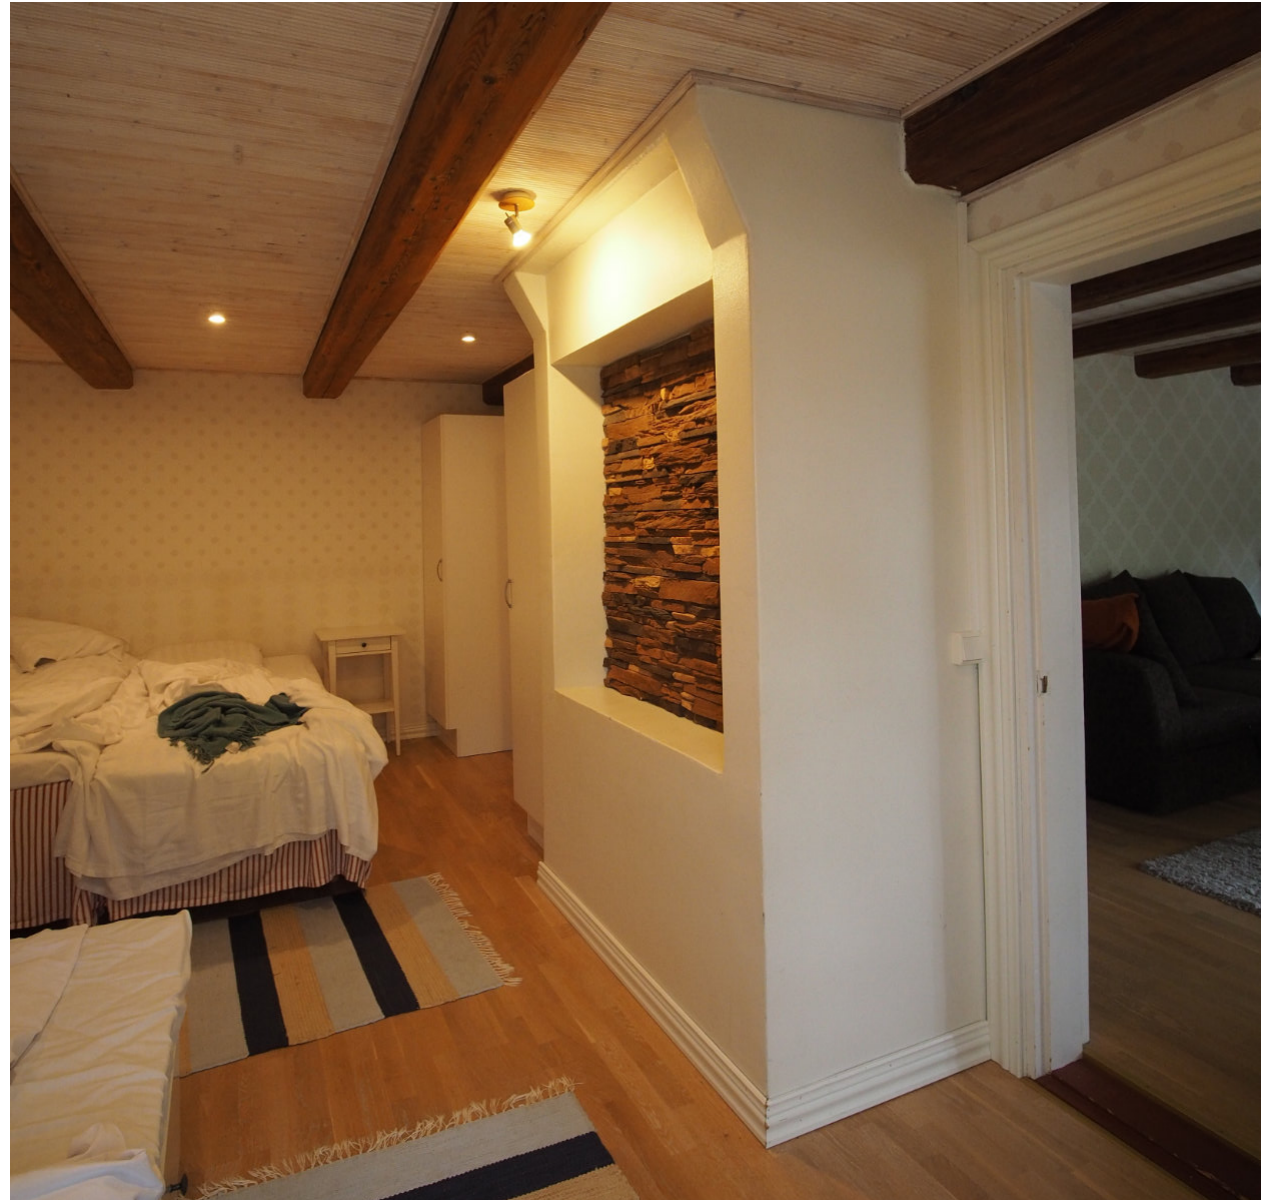
Kuva 74. Makuuhuoneen osittain purettu tulisija on otettu osaksi sisustusta.

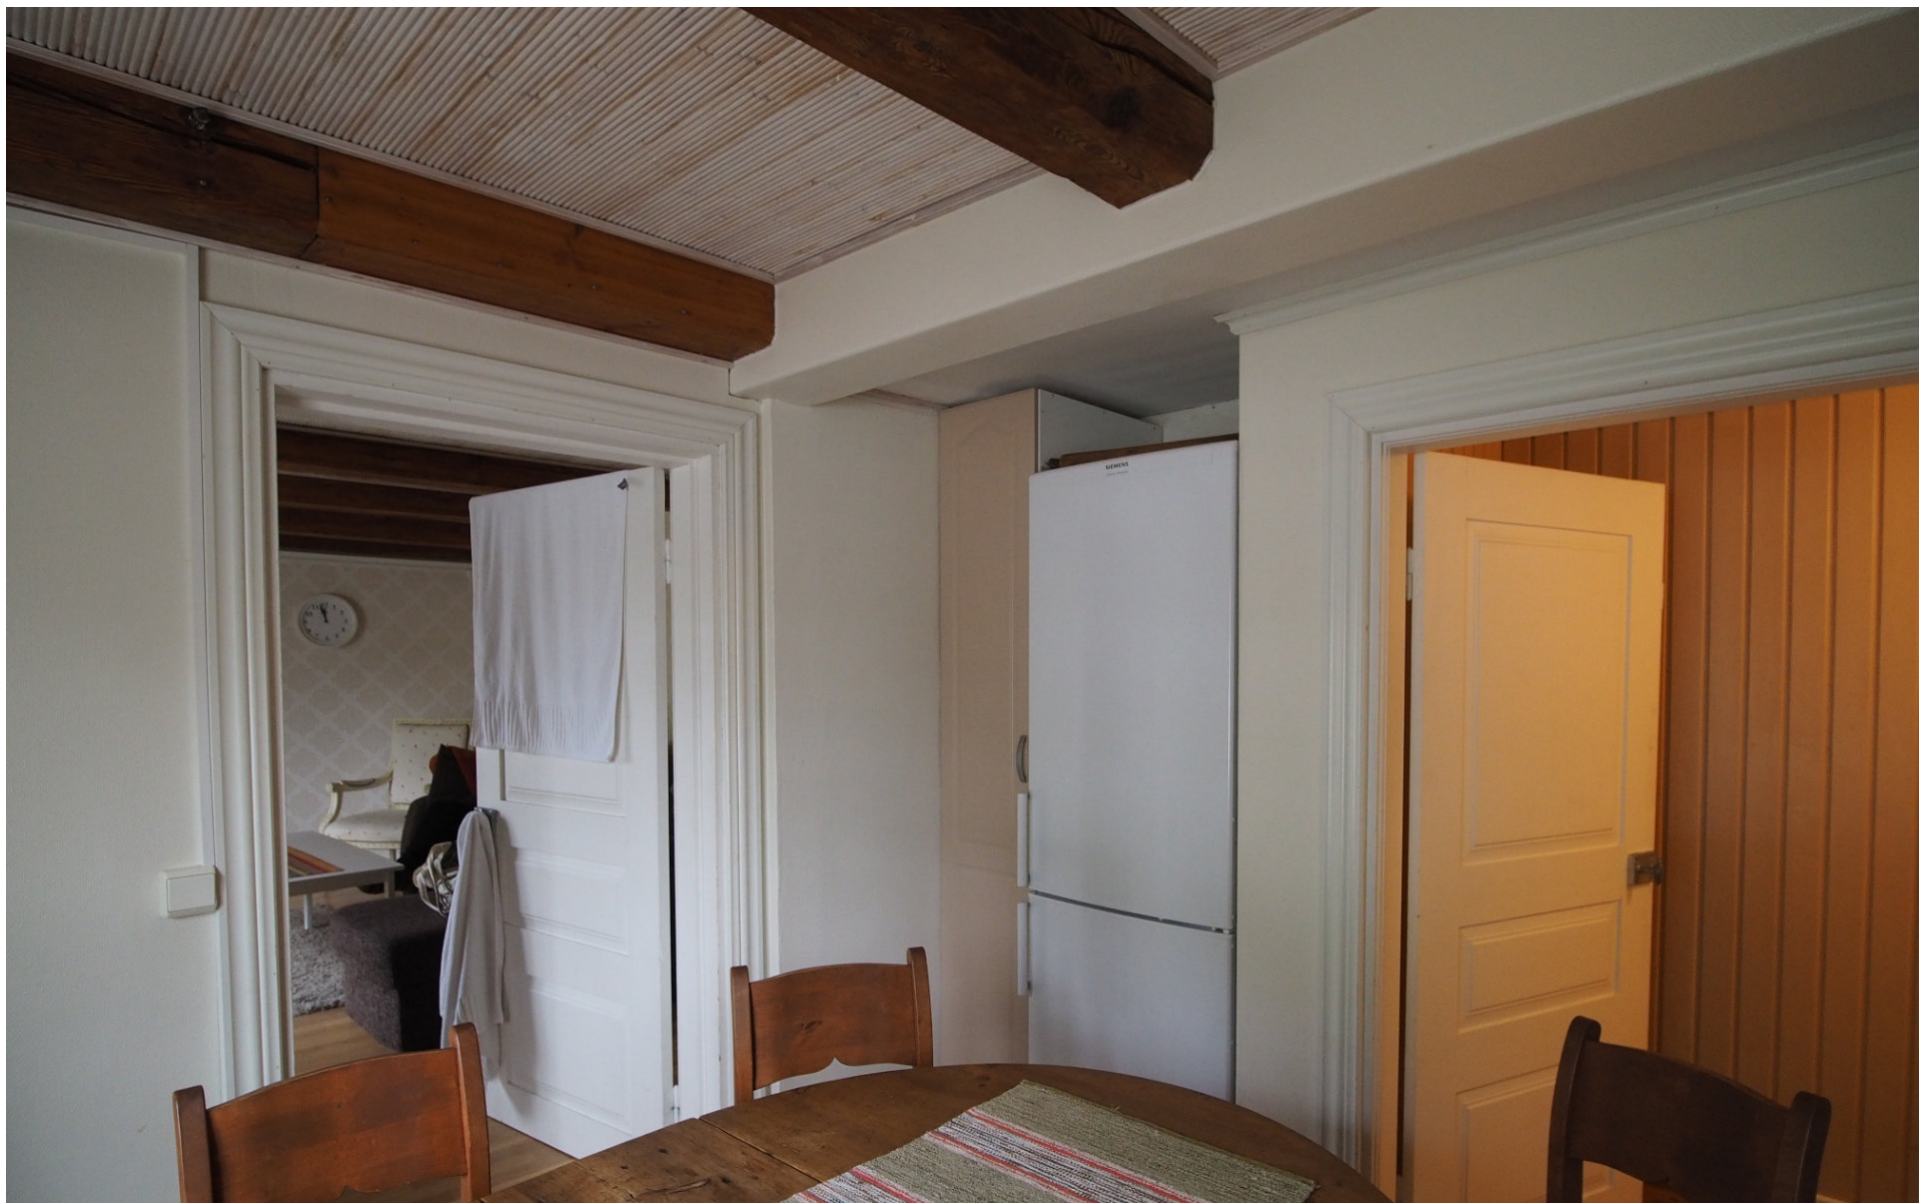
*Kuva 75. Keittiön alakatossa aikaisemman seinän sijainti näkyy poikittaisen alakattovasan muodossa. Alakattoverhous purettiin 2010-2013 ja verhous muutettiin sormipaneeli.*

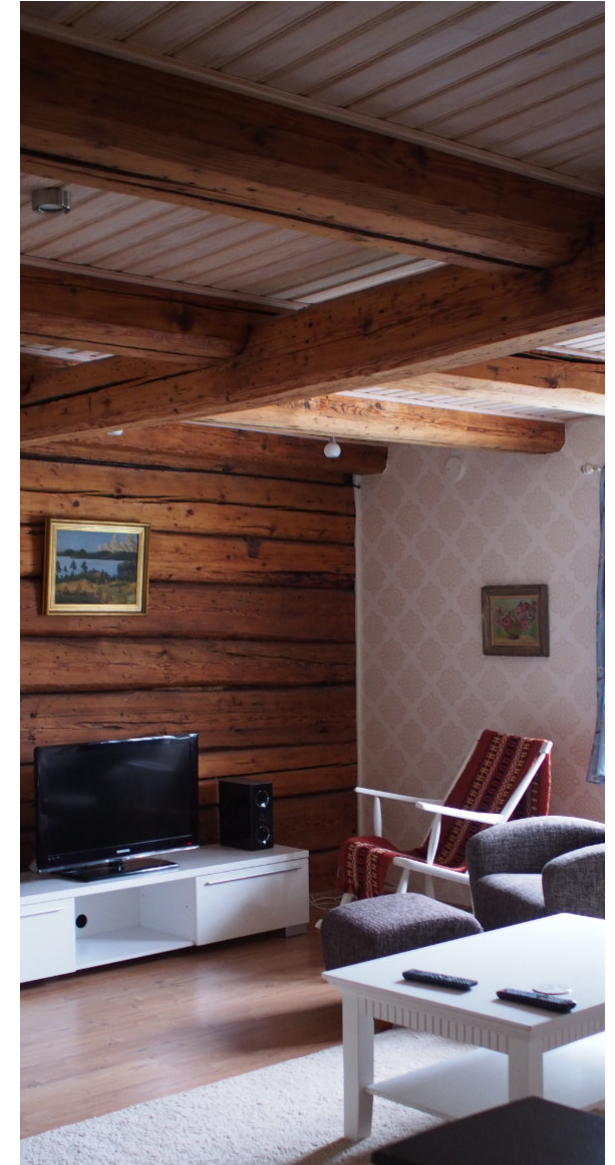
Kuva 76. Alakattovasojen risteävät rakenteet näkyvät hyvin entisen leipomon itäpuolella.

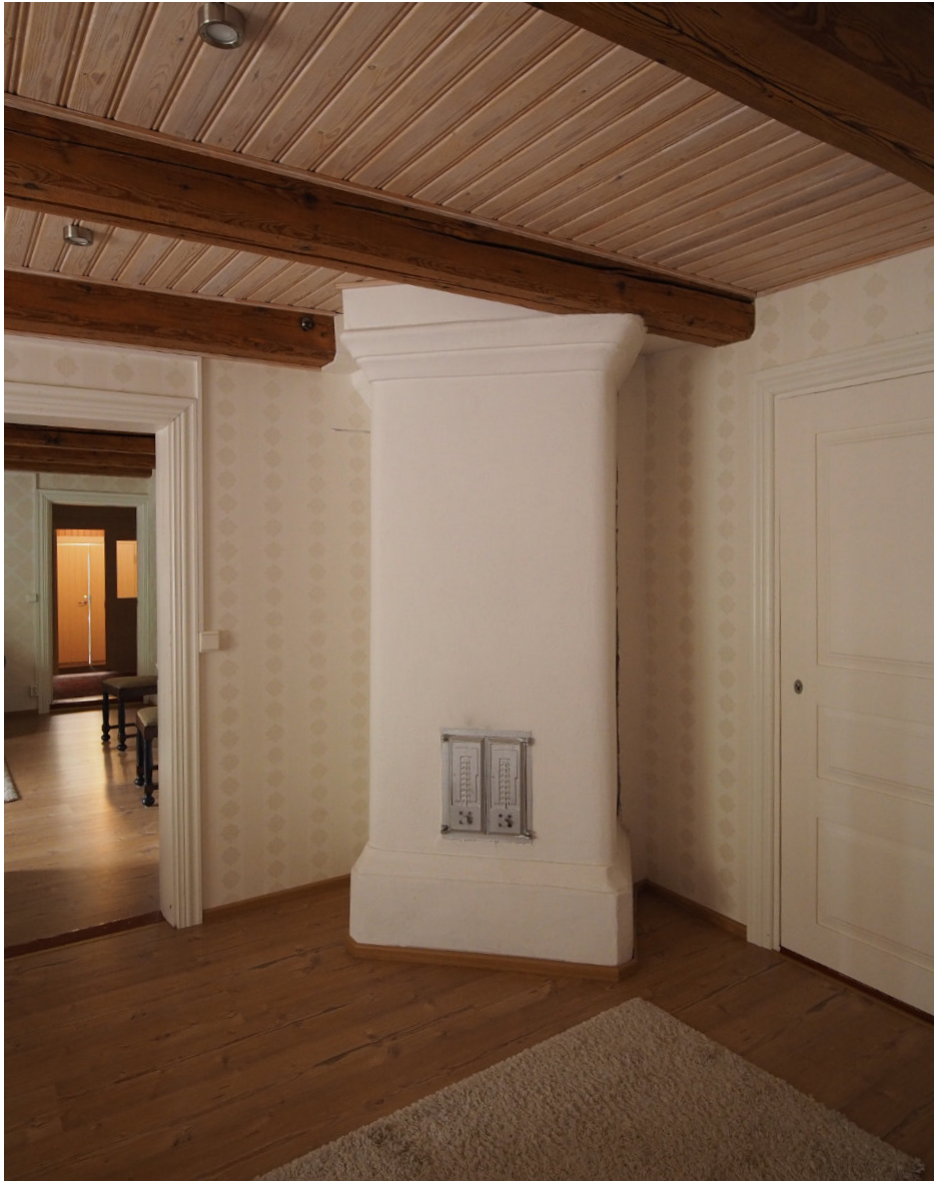
*Kuva 77. Makuuhuoneessa on säilynyt tulisija. Ovi oikealla on palautettu vuonna 1985.*

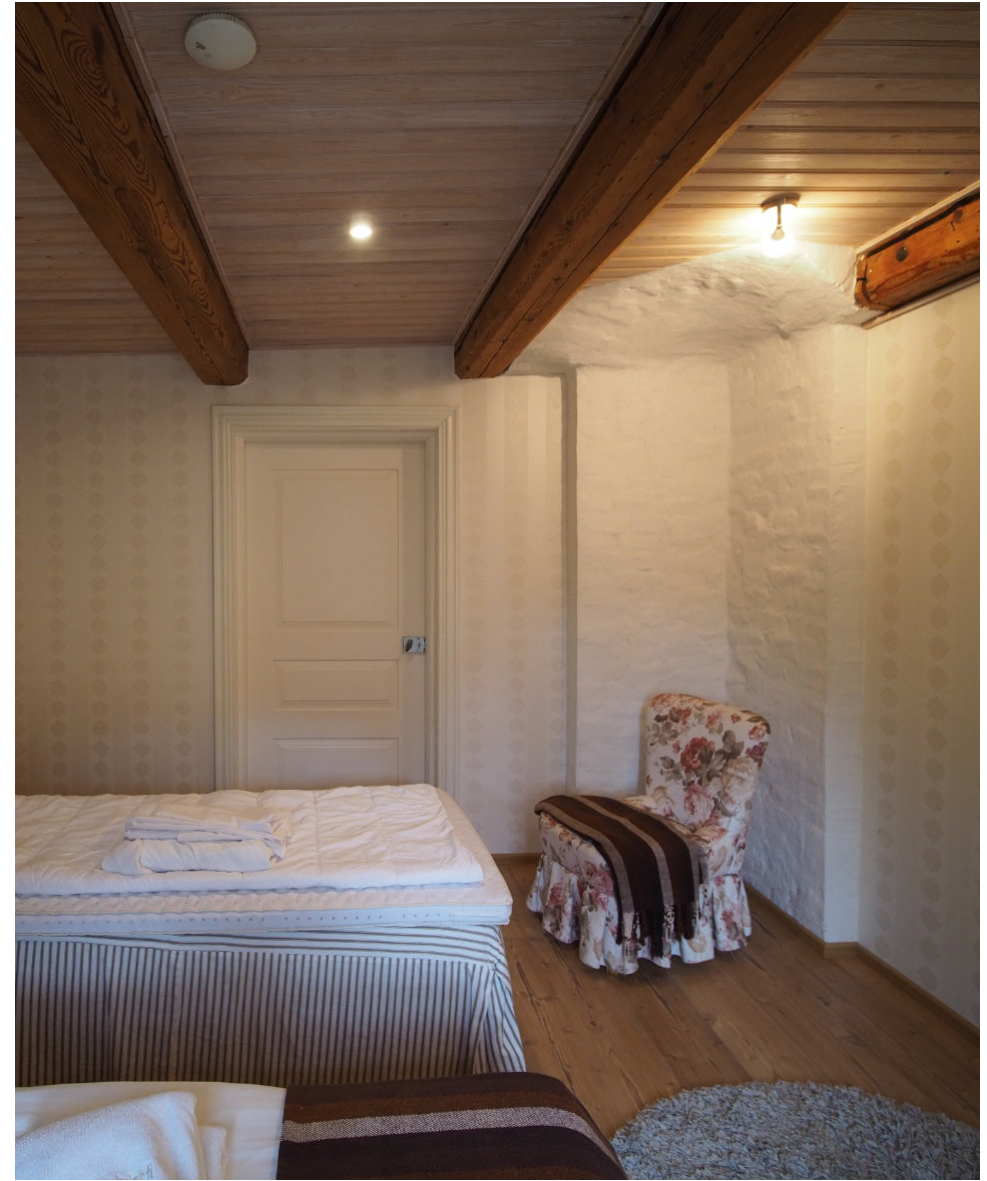
*Kuva 78. Läntisessä kammarissa tulisijan puretut jäänteet on jätetty yksityiskohdaksi.*
