Strömforsin Ruukki, Ruukintien pohjoisosa  
Rakennushistoriaselvitykset, osa 4

# Armonlinna

31.1.2022

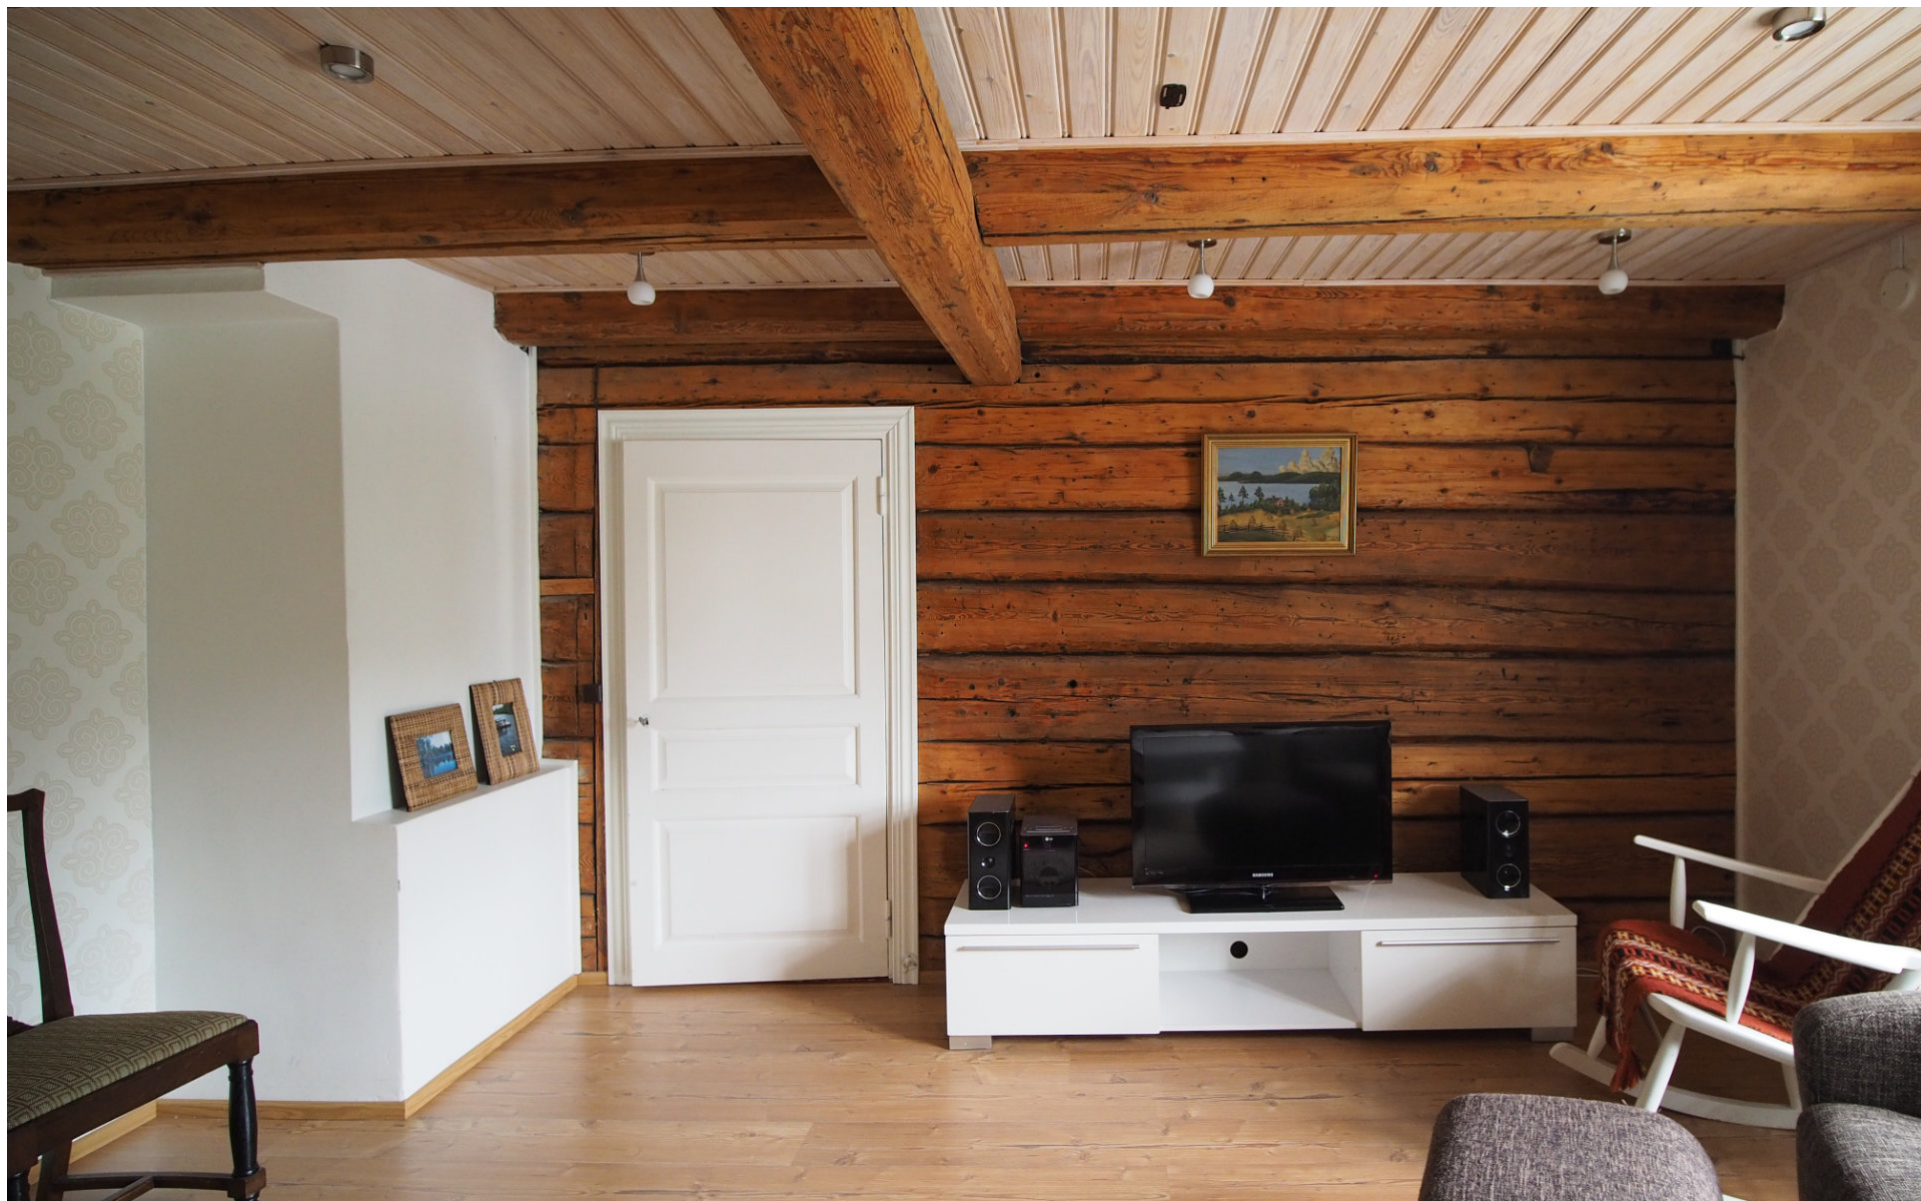
Kuva 79. Olohuoneessa on esillä rakennuksen ainoa pinnoittamaton hirsiseinä. Kuvassa vasemmalla näkyy puretun tulisijan jäänteet.

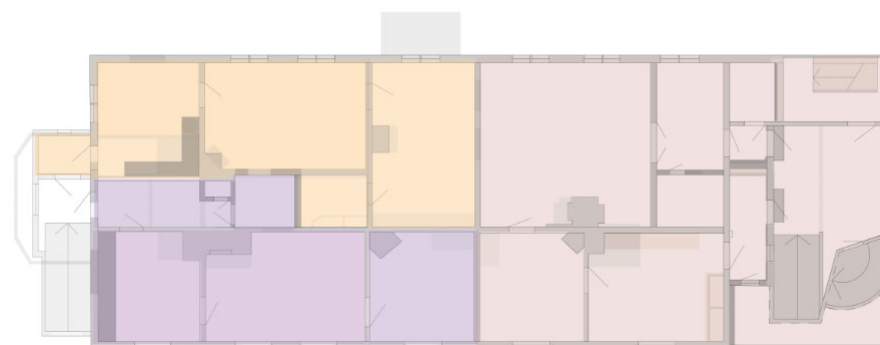
*Palovakuutusasiakirjojen kuvauksen mukainen tilajako.*

*Nykyinen tilajako*

*Kuva 81. Digrammi kerroksen asuntojen huonekokonaisuuksista. Huoneistot erotettu toisistaan väreihin.*

**Kuva 81 (s.71).** Diagrammi Armonlinnan alkuperäisestä ja nykyisestä tilajaosta, toinen kerros. AE.

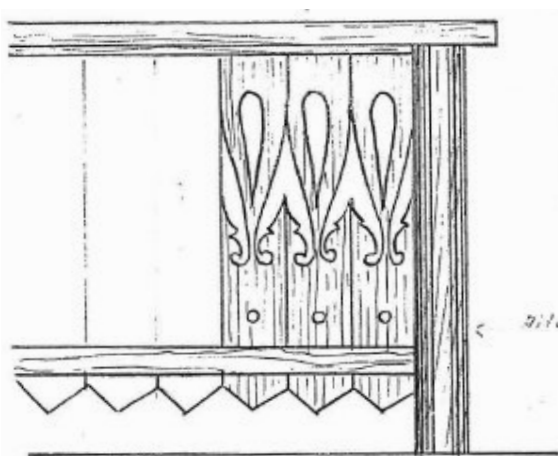
Kuva 83. Lindqvistin piirros kaiteesta.

Eteläpäädyn pääportaikoista voidaan nostaa esiin erityisesti Virginia af Forsellesin asuntoon johtaneiden portaiden kaide ja sen koristeaihe. Lindqvist on vuonna 1945 dokumentoinut kaiteen yksityiskohdat. Porras-

**Kuva 83 (s.73).** Kaide T. Lindqvistin mittauspiirroksessa. (AA, 1945)

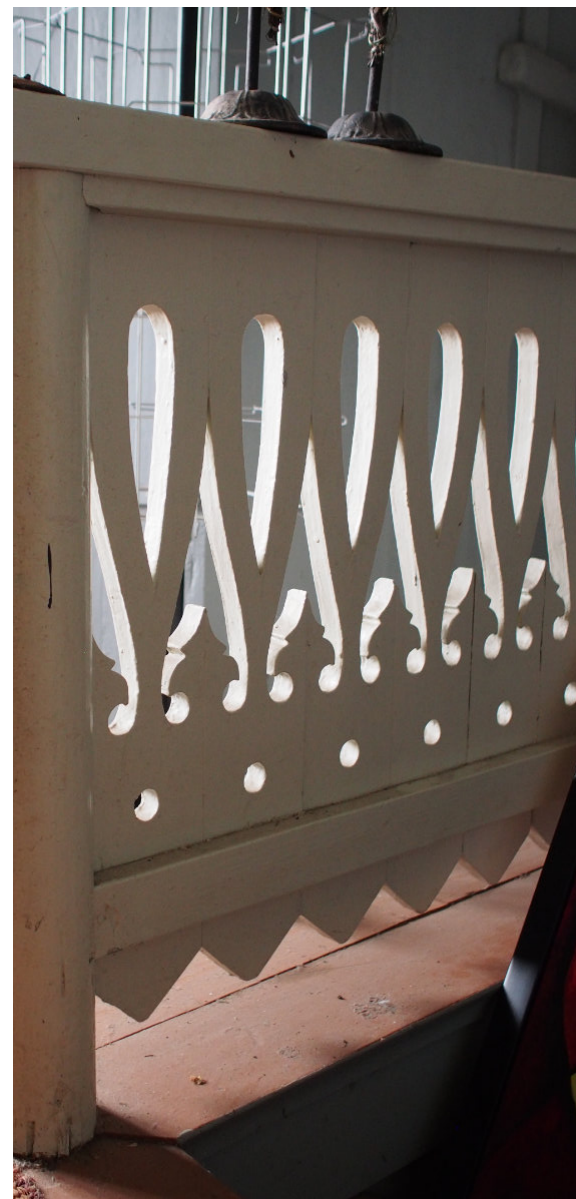
Kuva 84. Kaide on säilynyt hyvin.

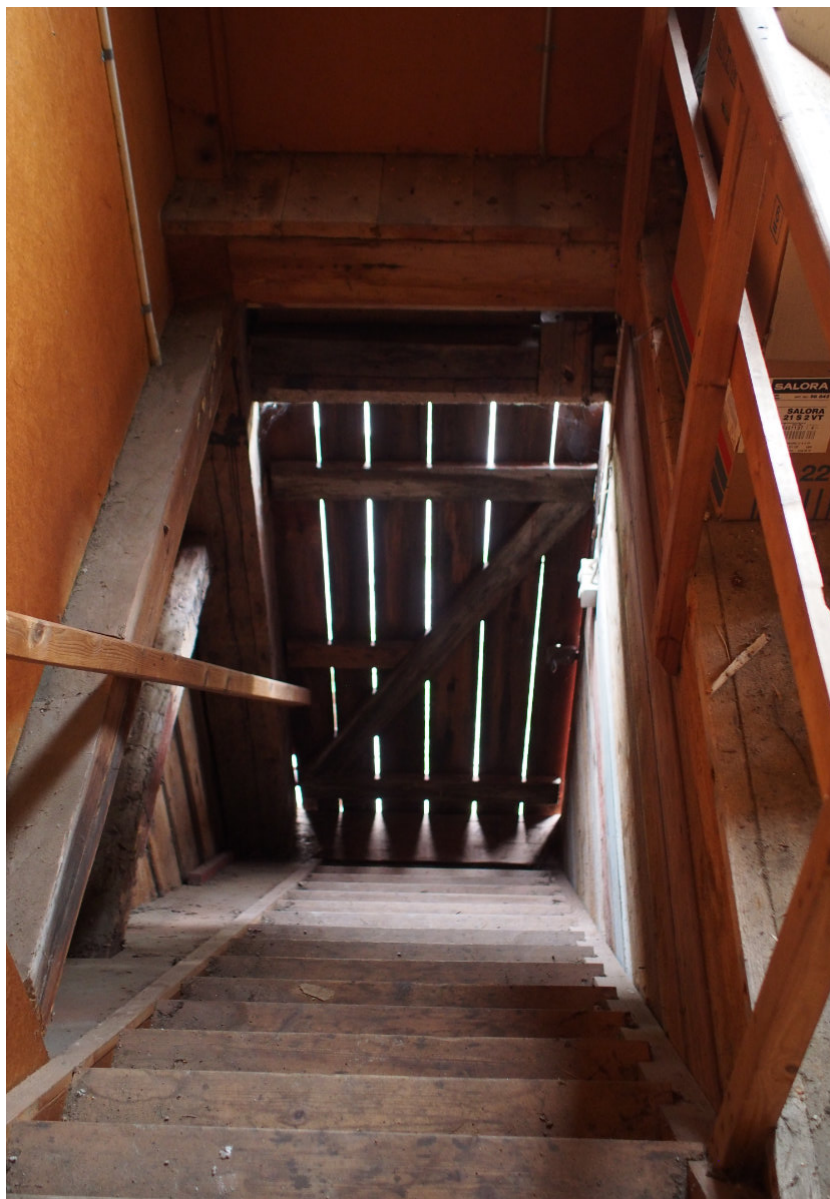
Kuva 85. Portaat eteläsivun piilo-ovelle. Lisätty 1950-60-luvulla.

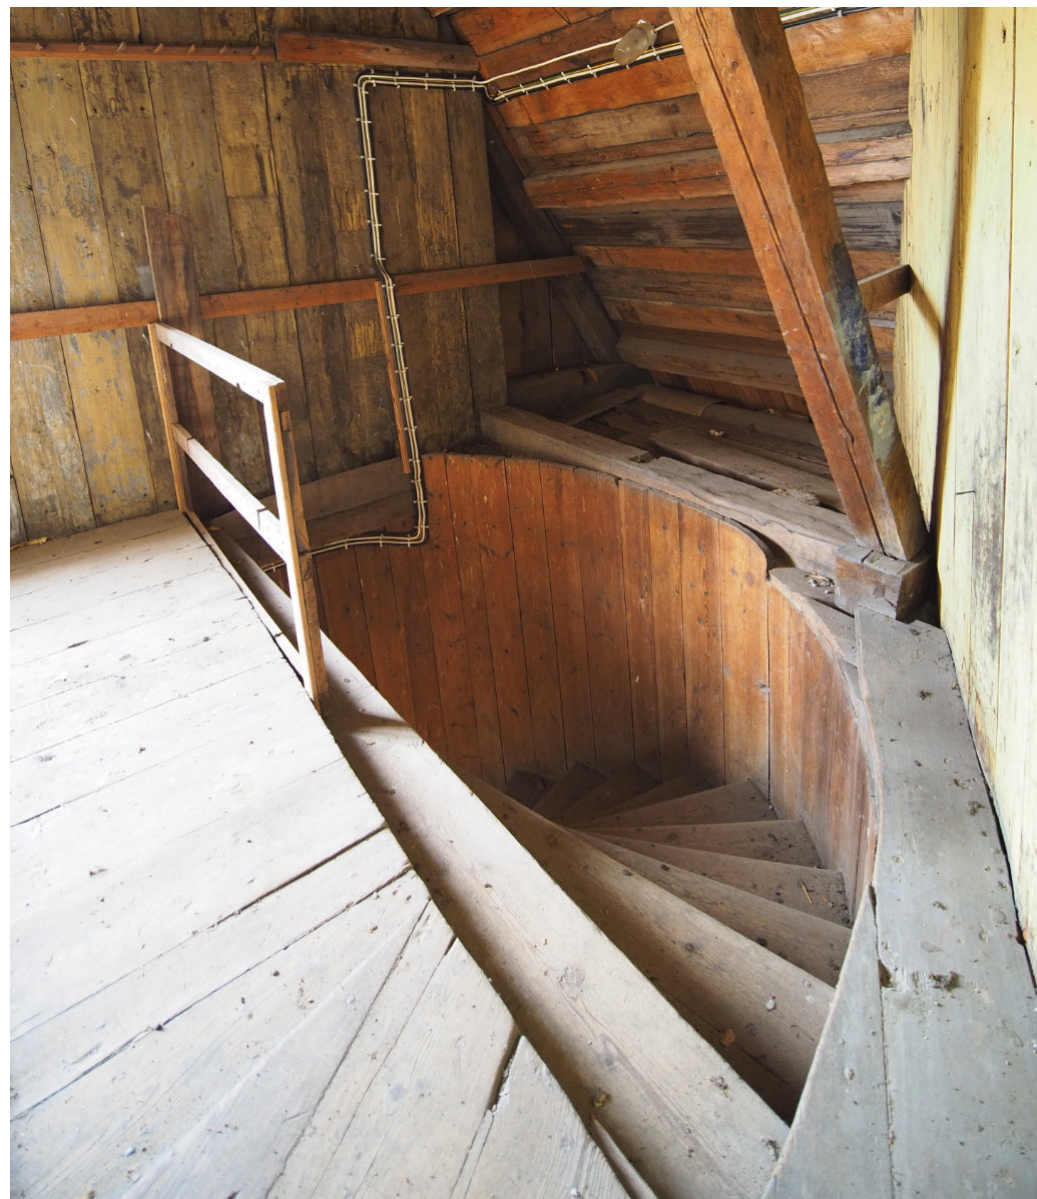
Kuva 86. Ullakolle johtavat kierreportaat ullakolta katsottuna.

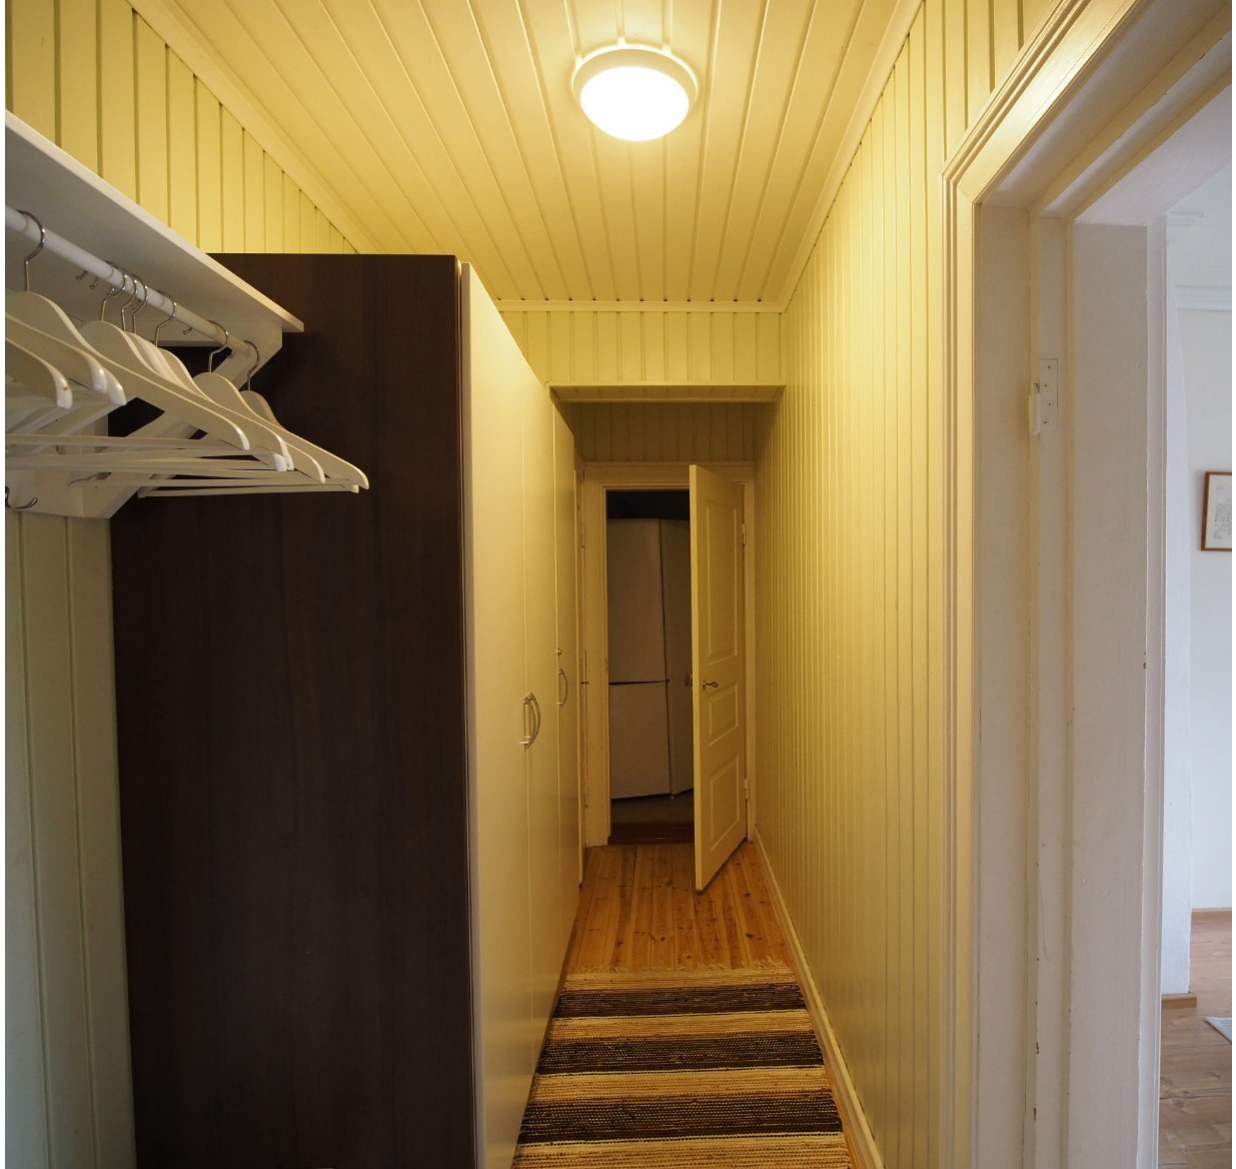
*Kuva 87. Entinen pohjoispäädyn asuntoja erottanut käytävä, joka on nyt yhdistetty asuntoon neljä. Käytävän pinnat on uusittu 2010-luvulla, mutta alakattomaailmassa näkyy yhä vanhojen seinien paikkoja.*

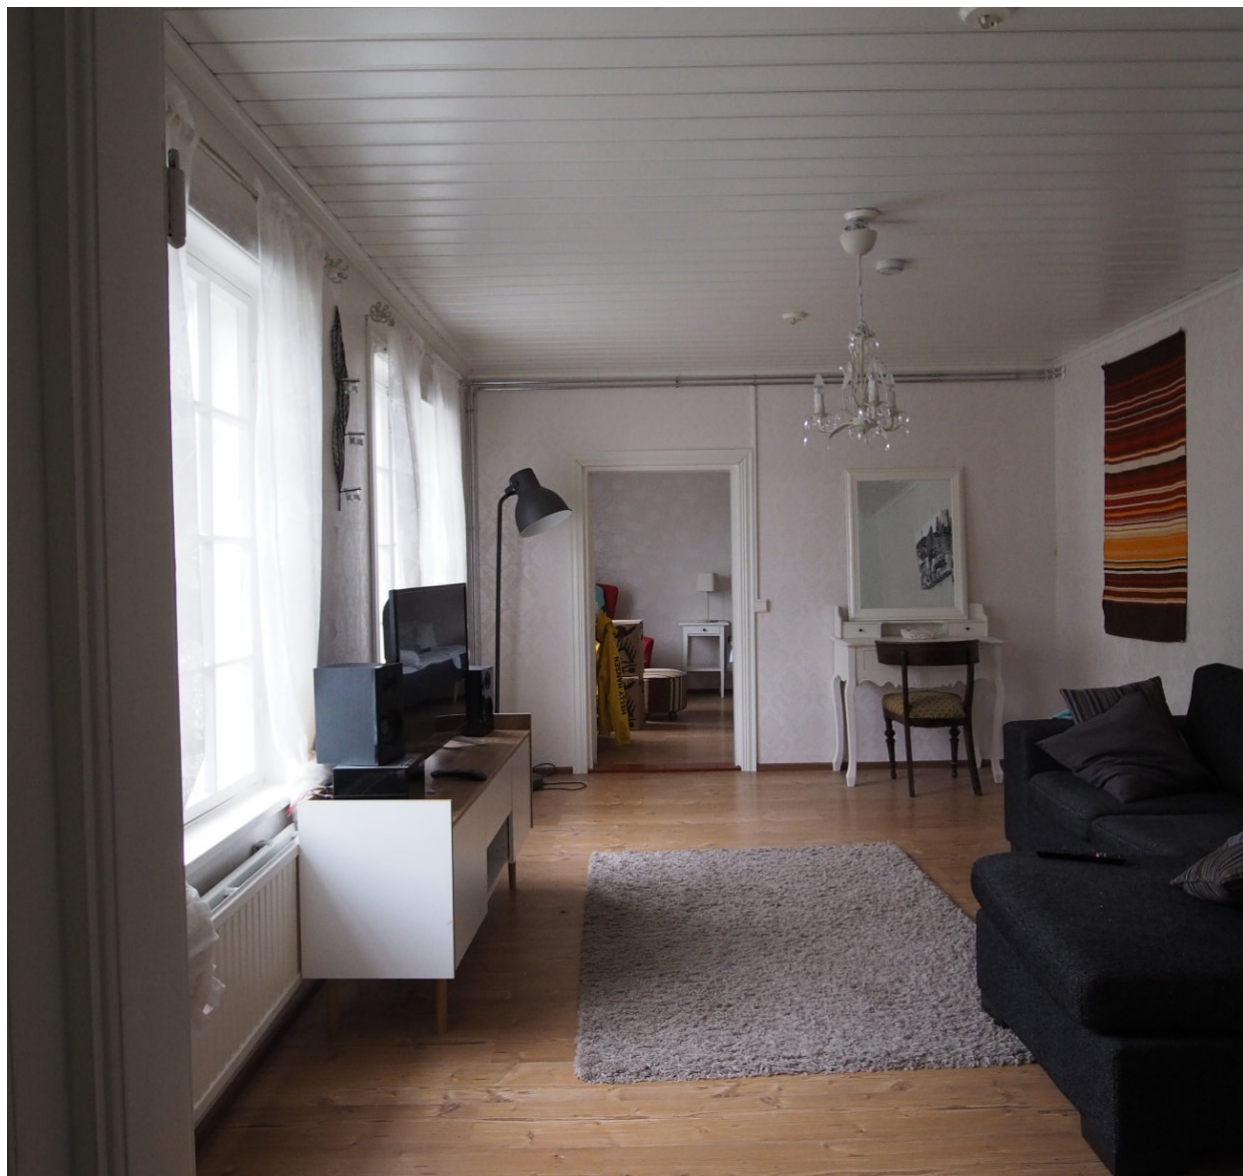
*Kuva 88. Näkymä keittiöstä olohuoneen läpi kohti makuuhuonetta. Makuuhuone kuului aikaisemmin eteläpäädyn asuntoon.*

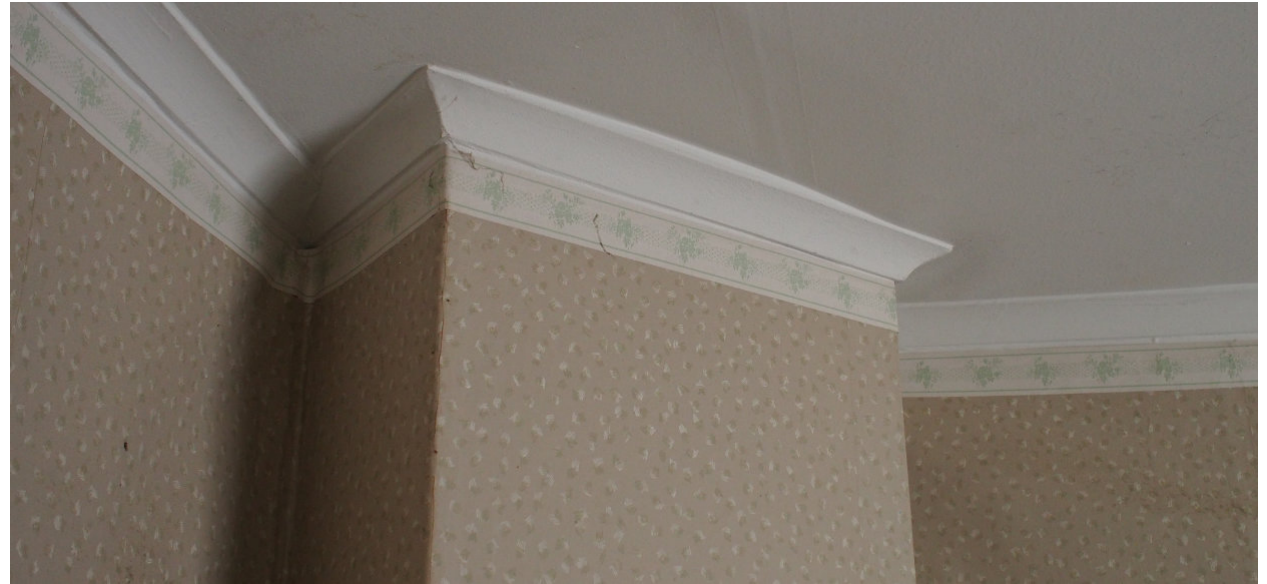
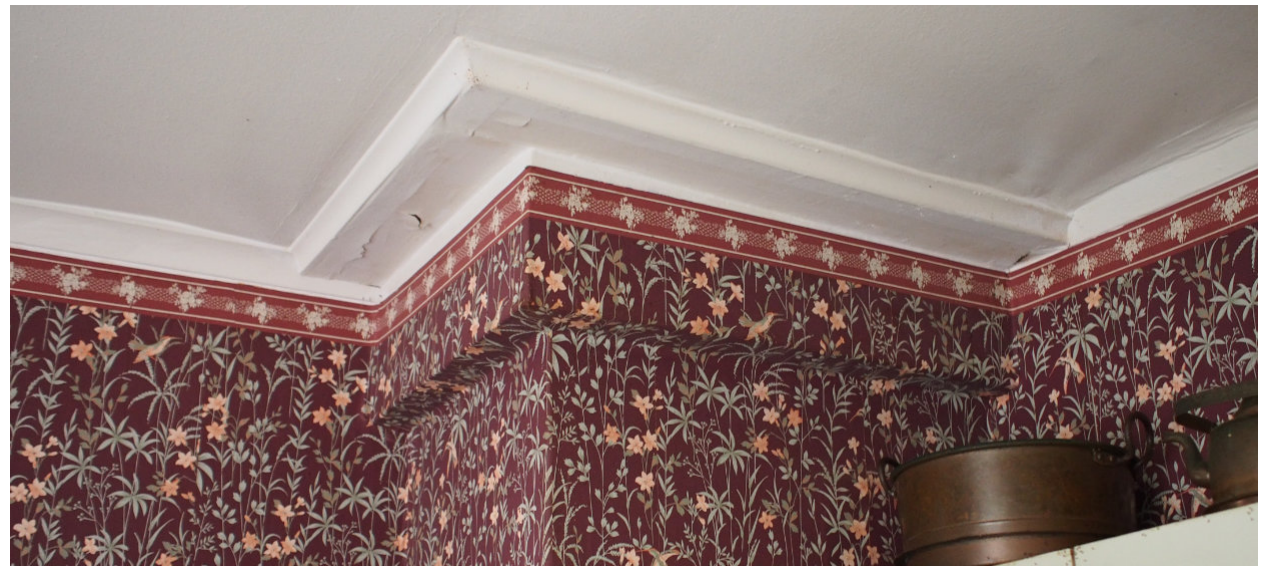
Kuva 89a-b. Purettu tulisijat on tapetoitu huolella. Tapetit ovat vuodelta 1985.

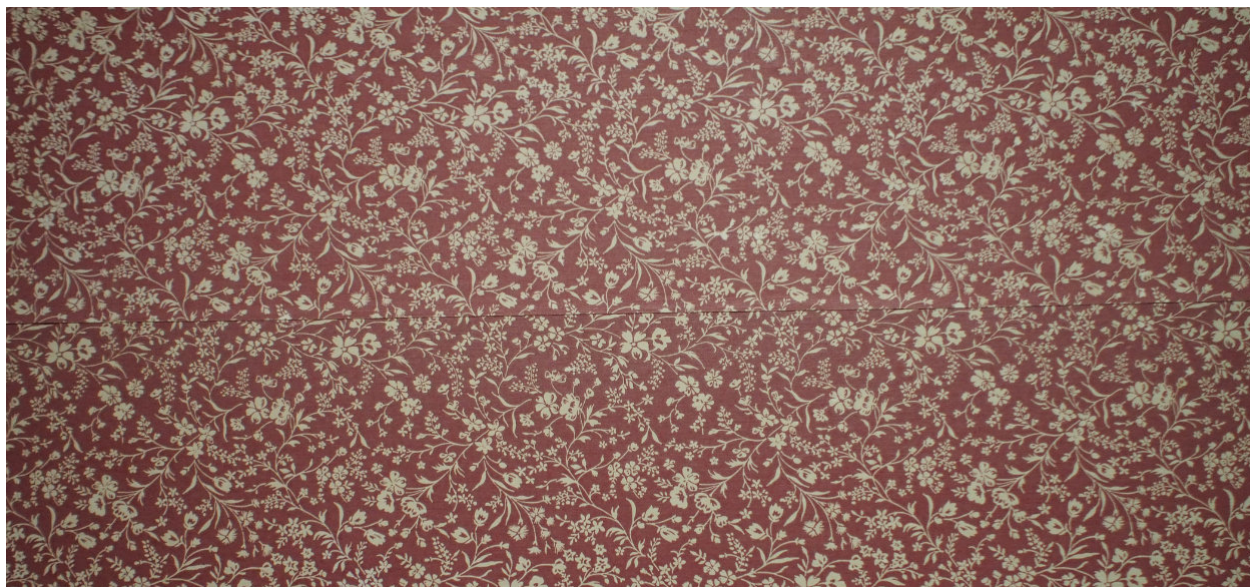
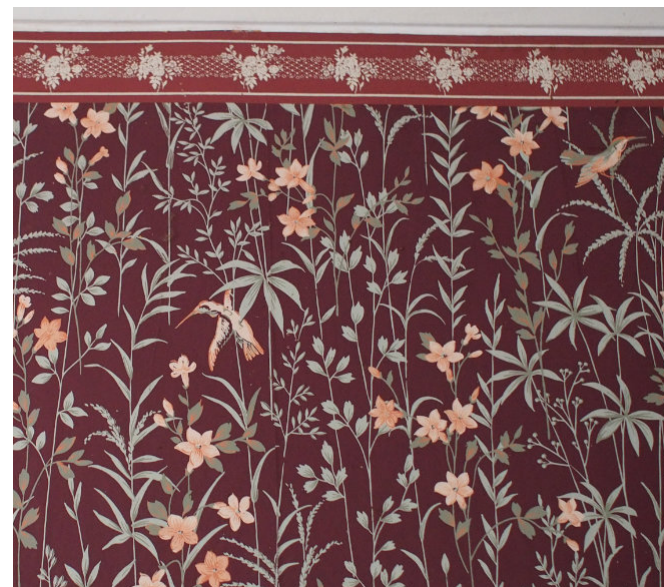
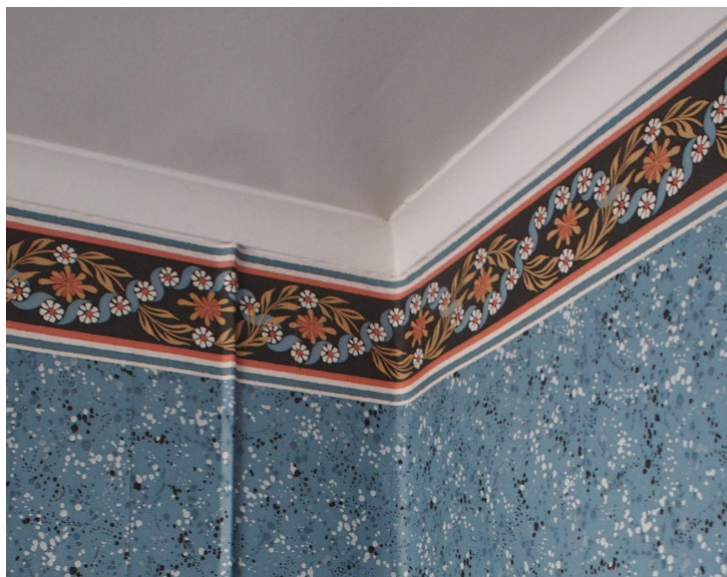
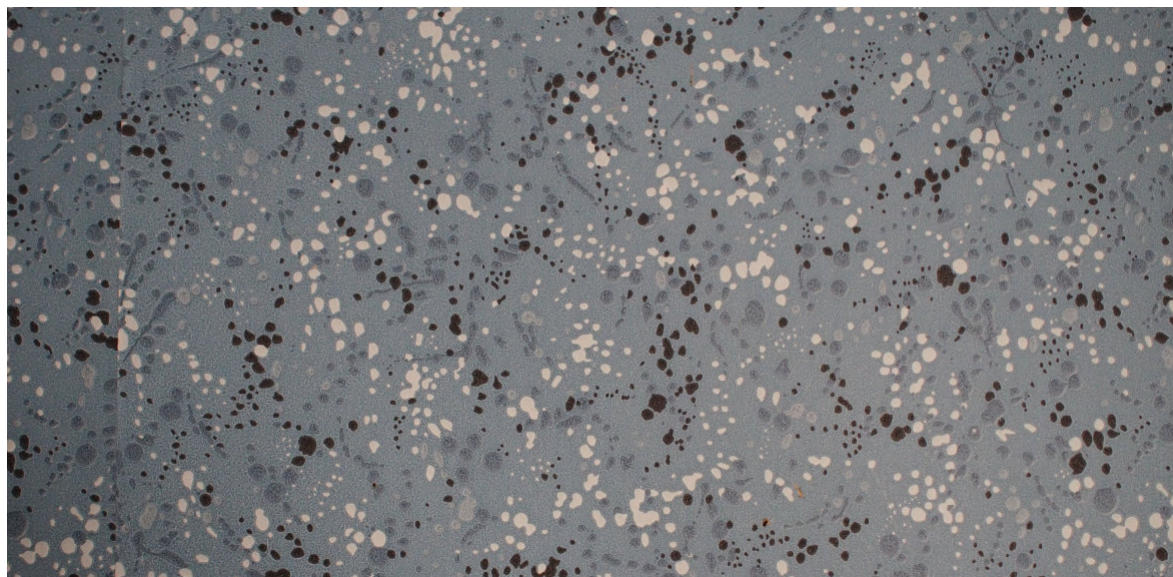
Kuva 90a-c. Entisen Virginia af Forsellesin asunnon tapetteja vuodelta 1985. Valokuvista voidaan huomata että valituilla tapeteilla on yritetty jäljitellä aikaisempia kuoseja.

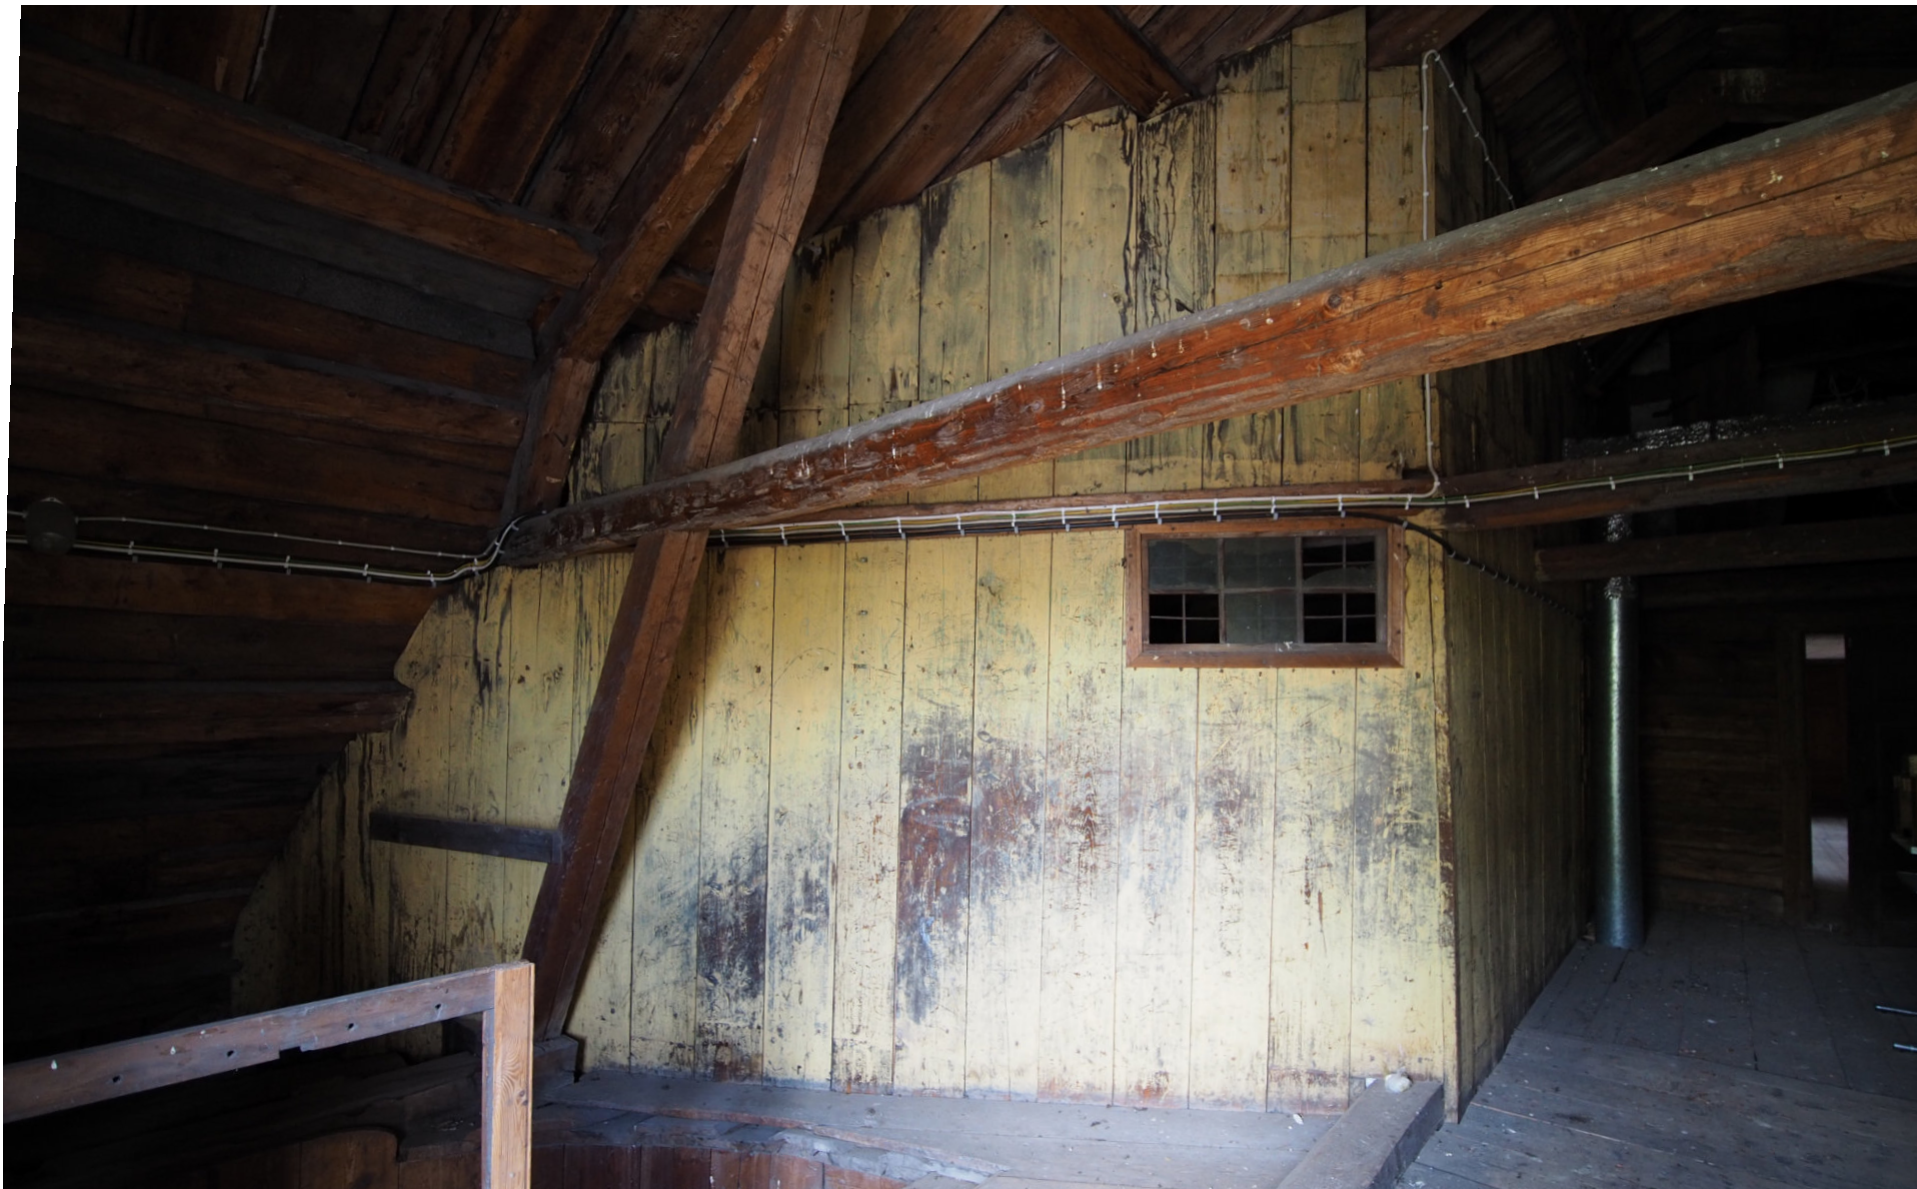
*Kuva 92. Ullakon porrasulan lautaseinät on maalattu keltaisella värillä. Toisessa ullakotilassa on pieni ikkuna, joka on todennäköisesti 1800-luvulta.*

Huonetiloista ensimmäisenä tulija saapuu porrashalliin, jonne tuo valoa eteläpäädyn ikkuna. Tilan lautaseinissä on jäljellä kerroksia keltaisesta maalista, joka saattaa olla lähellä rakennuksen alkuperäistä julkisivuväriä. Maalijäljistä päätellen tilassa on joskus ollut alakatto. Seuraava tila on keskikammari, jonka alakatto on hädin tuskin kahden metrin korkeudella. Tilaan tulee valoa itäisen ja läntisen poikkipäädyn ikkunan kautta. Ikkunat ovat omanalaisensa elementti tilassa ja muodostavat lähestulkoon omanalaisensa huonetilat keskikammarin reunoille. Tässä kammarissa seinissä on jälkiä poistetuista tapeteista ja alakatto on maalattu valkoiseksi. Aikakausi milloin poisto on tehty ei selvinnyt tutkimuksessa. Tapetit kuitenkin kertovat, ettei ullakon asukki ole ollut täysin vähäpätöinen henkilö ja myös ullakko on viimeistelty muodin mukaisesti.

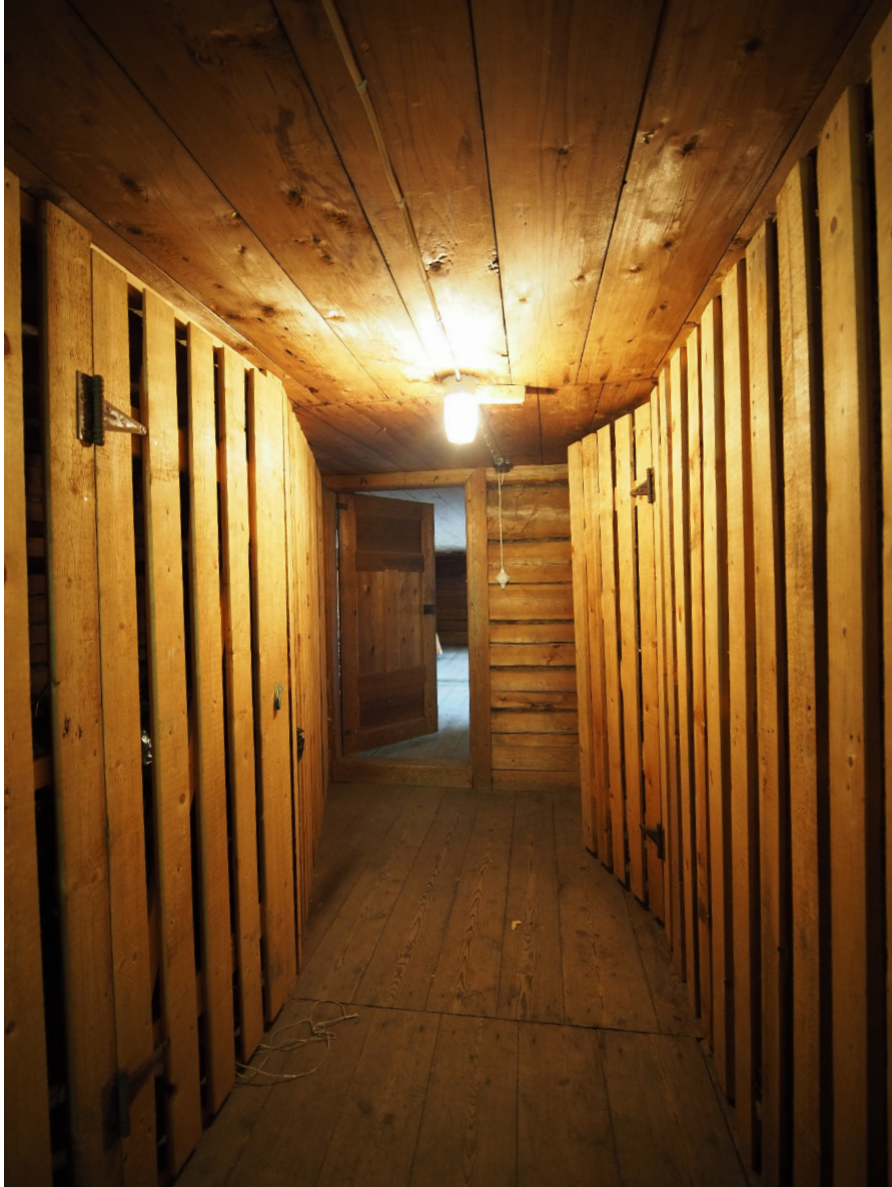
Kuva 93. Ullakon pohjoispäädyssä on lautaseinäiset varastot.

Viimeinen tila on pohjoiskammari, jonka seinistä ei löytynyt tapetin jäämiä. Tutkimushetkellä tilassa on lautaseinäiset häkkivarastot asukkaille, eikä niihin kaikkiin päästy kurkistamaan sisälle. Tähän tilaan on aikaisemmin

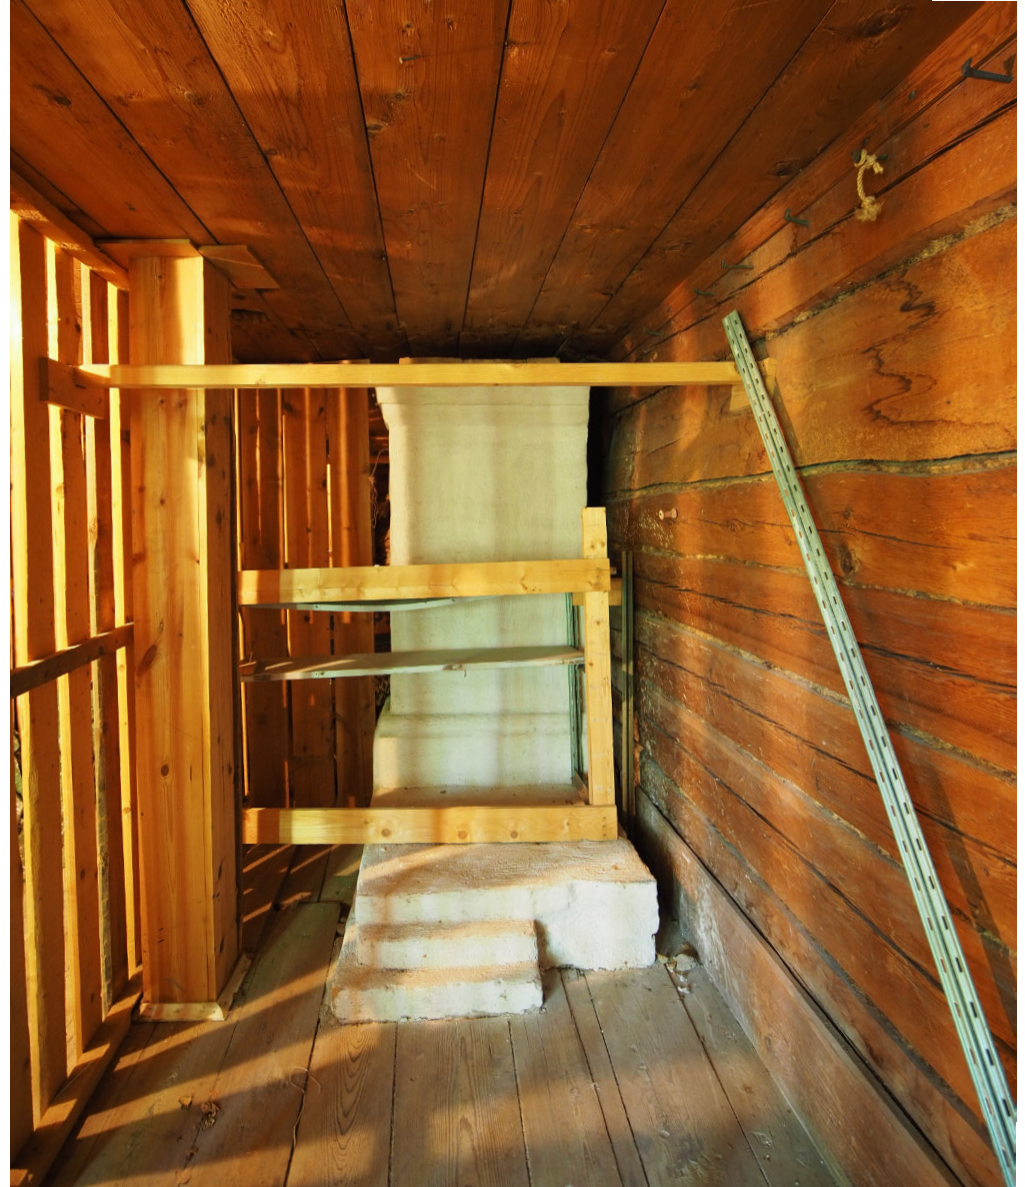
Kuva 94. Yhdessä varastossa on jäljellä osittain purettu tulisija, johon liittyy pieni tasanne.

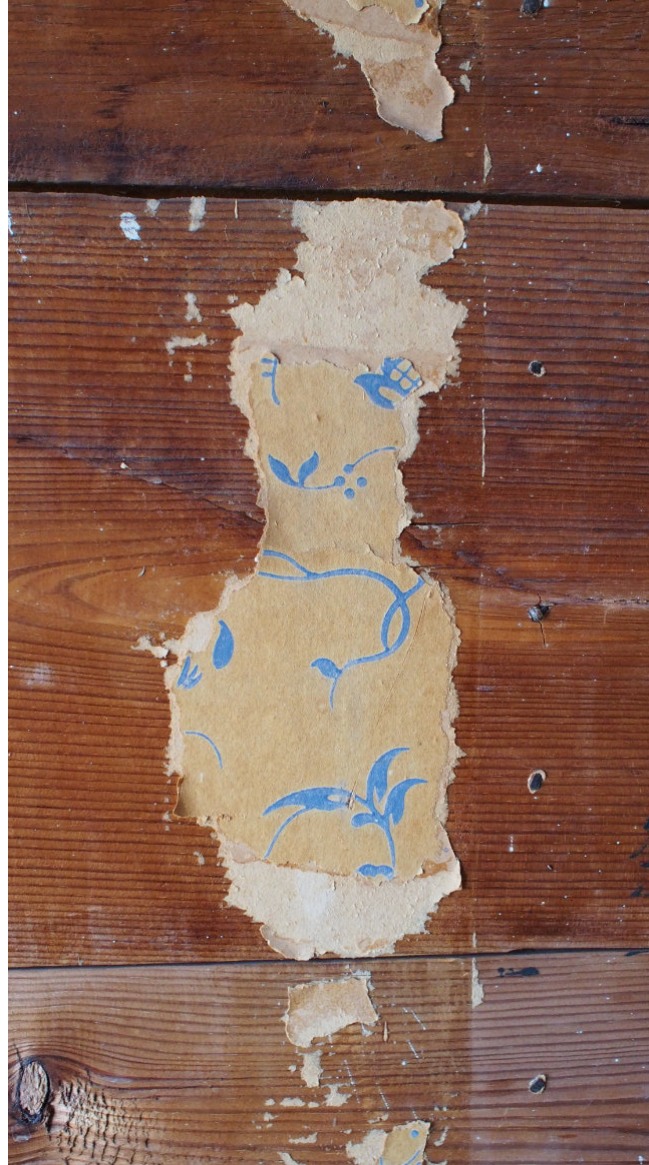
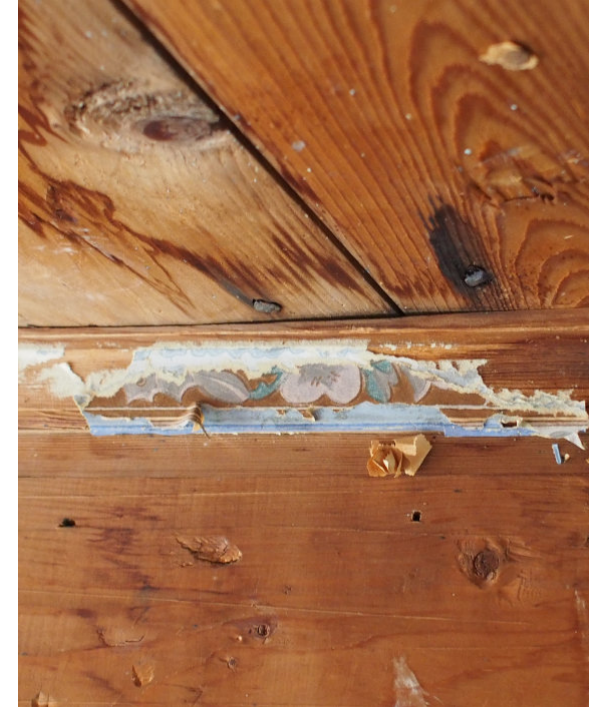
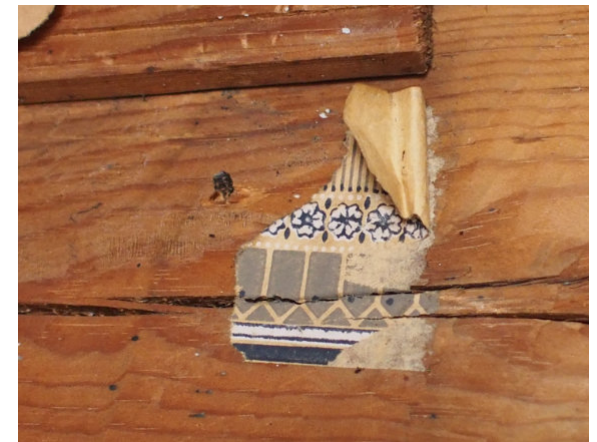
*Kuva 96a-c. Ullakon keskikammarissa on runsaasti pieni jätteitä tapeteista ja boordeista. Tutkimuksessa ei selvinnyt milloin pinnat on poistettu ja miksi.*

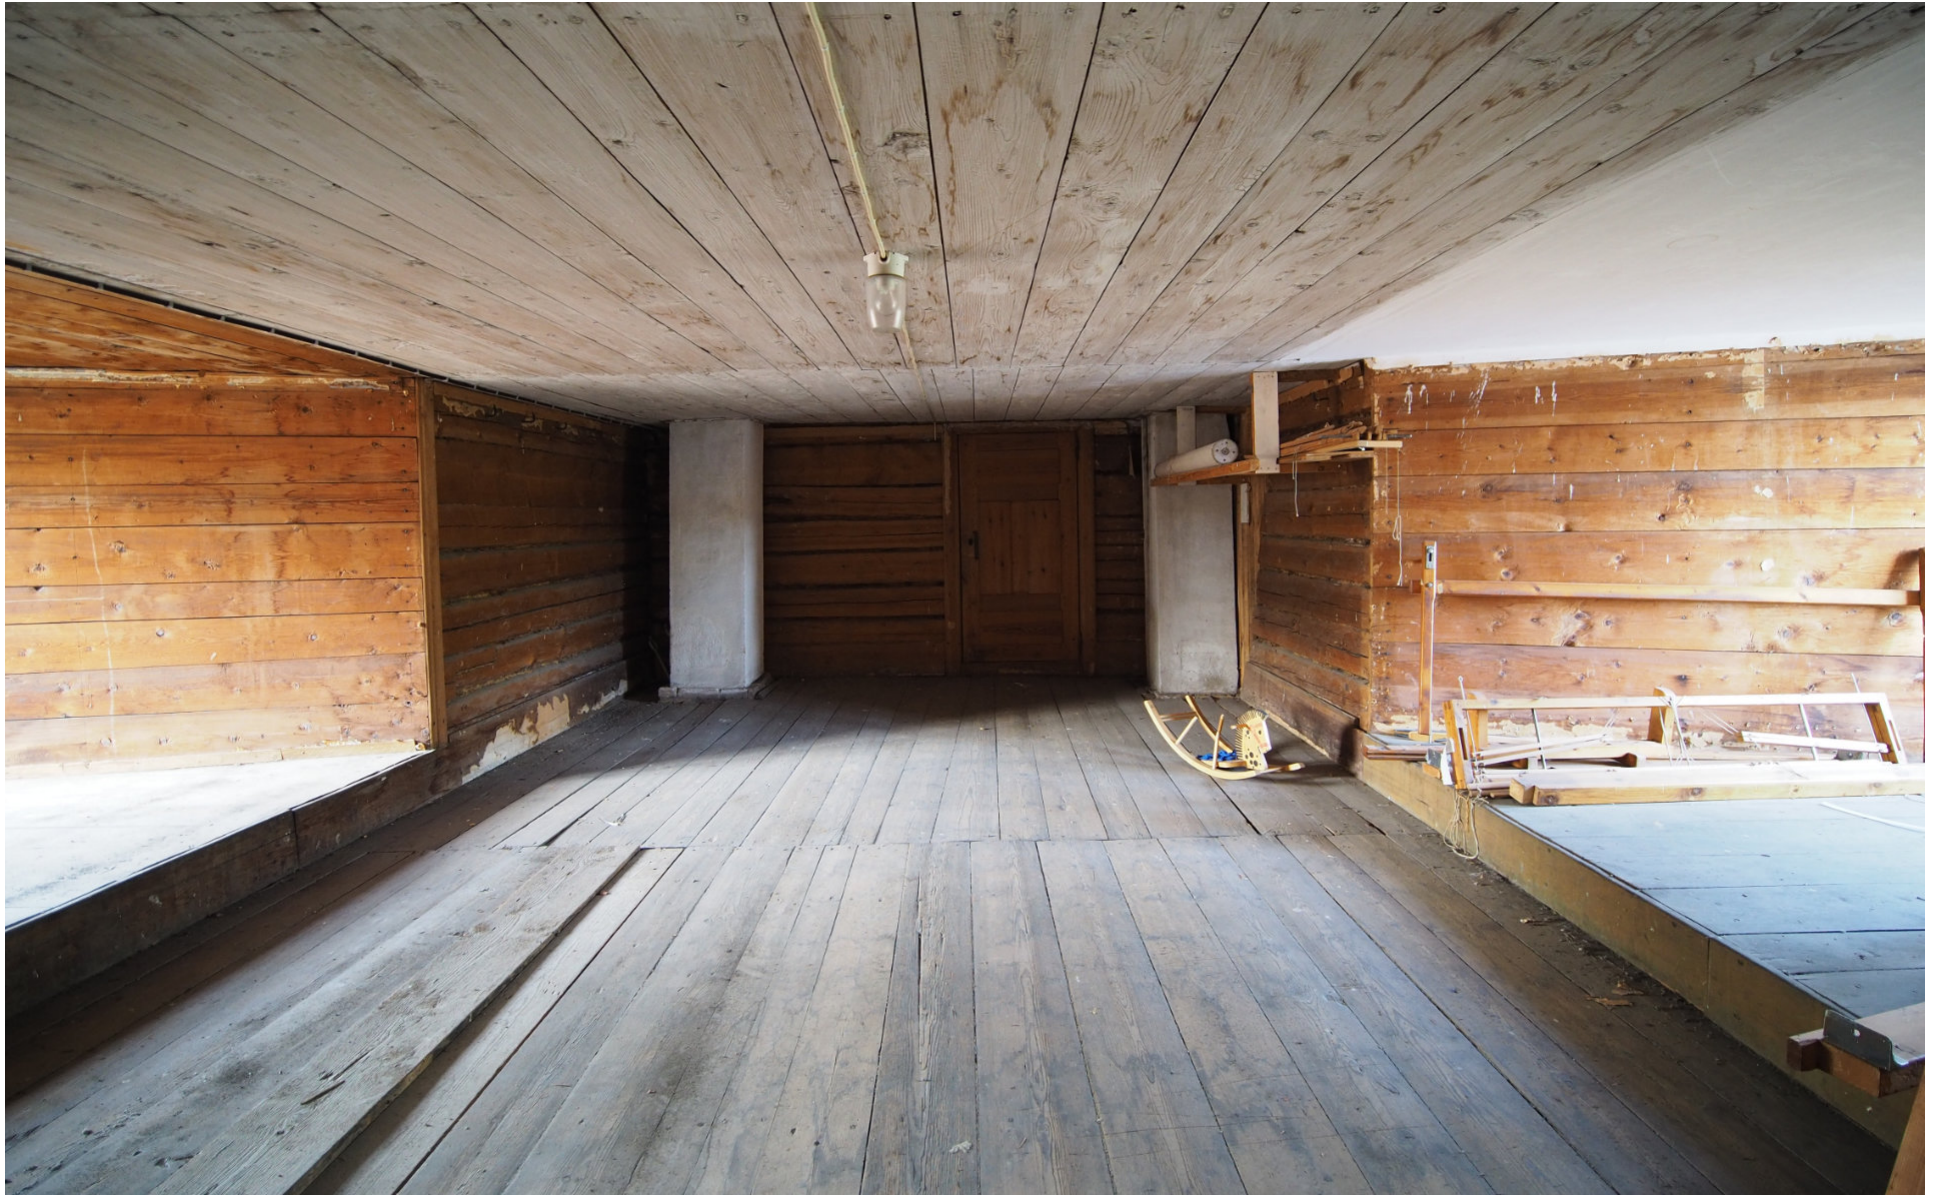
Kuva 97. Ullakon keskikammari kohti pohjoista. Myös katto on ollut maalattu ja/tai tapetoitu. Toisessa poikkipäädystä valkoinen pinta on vielä jäljellä.
