Strömforsin Ruukki, Ruukintien pohjoisosa  
Rakennushistoriaselvitykset, osa 4

# Armonlinna

31.1.2022

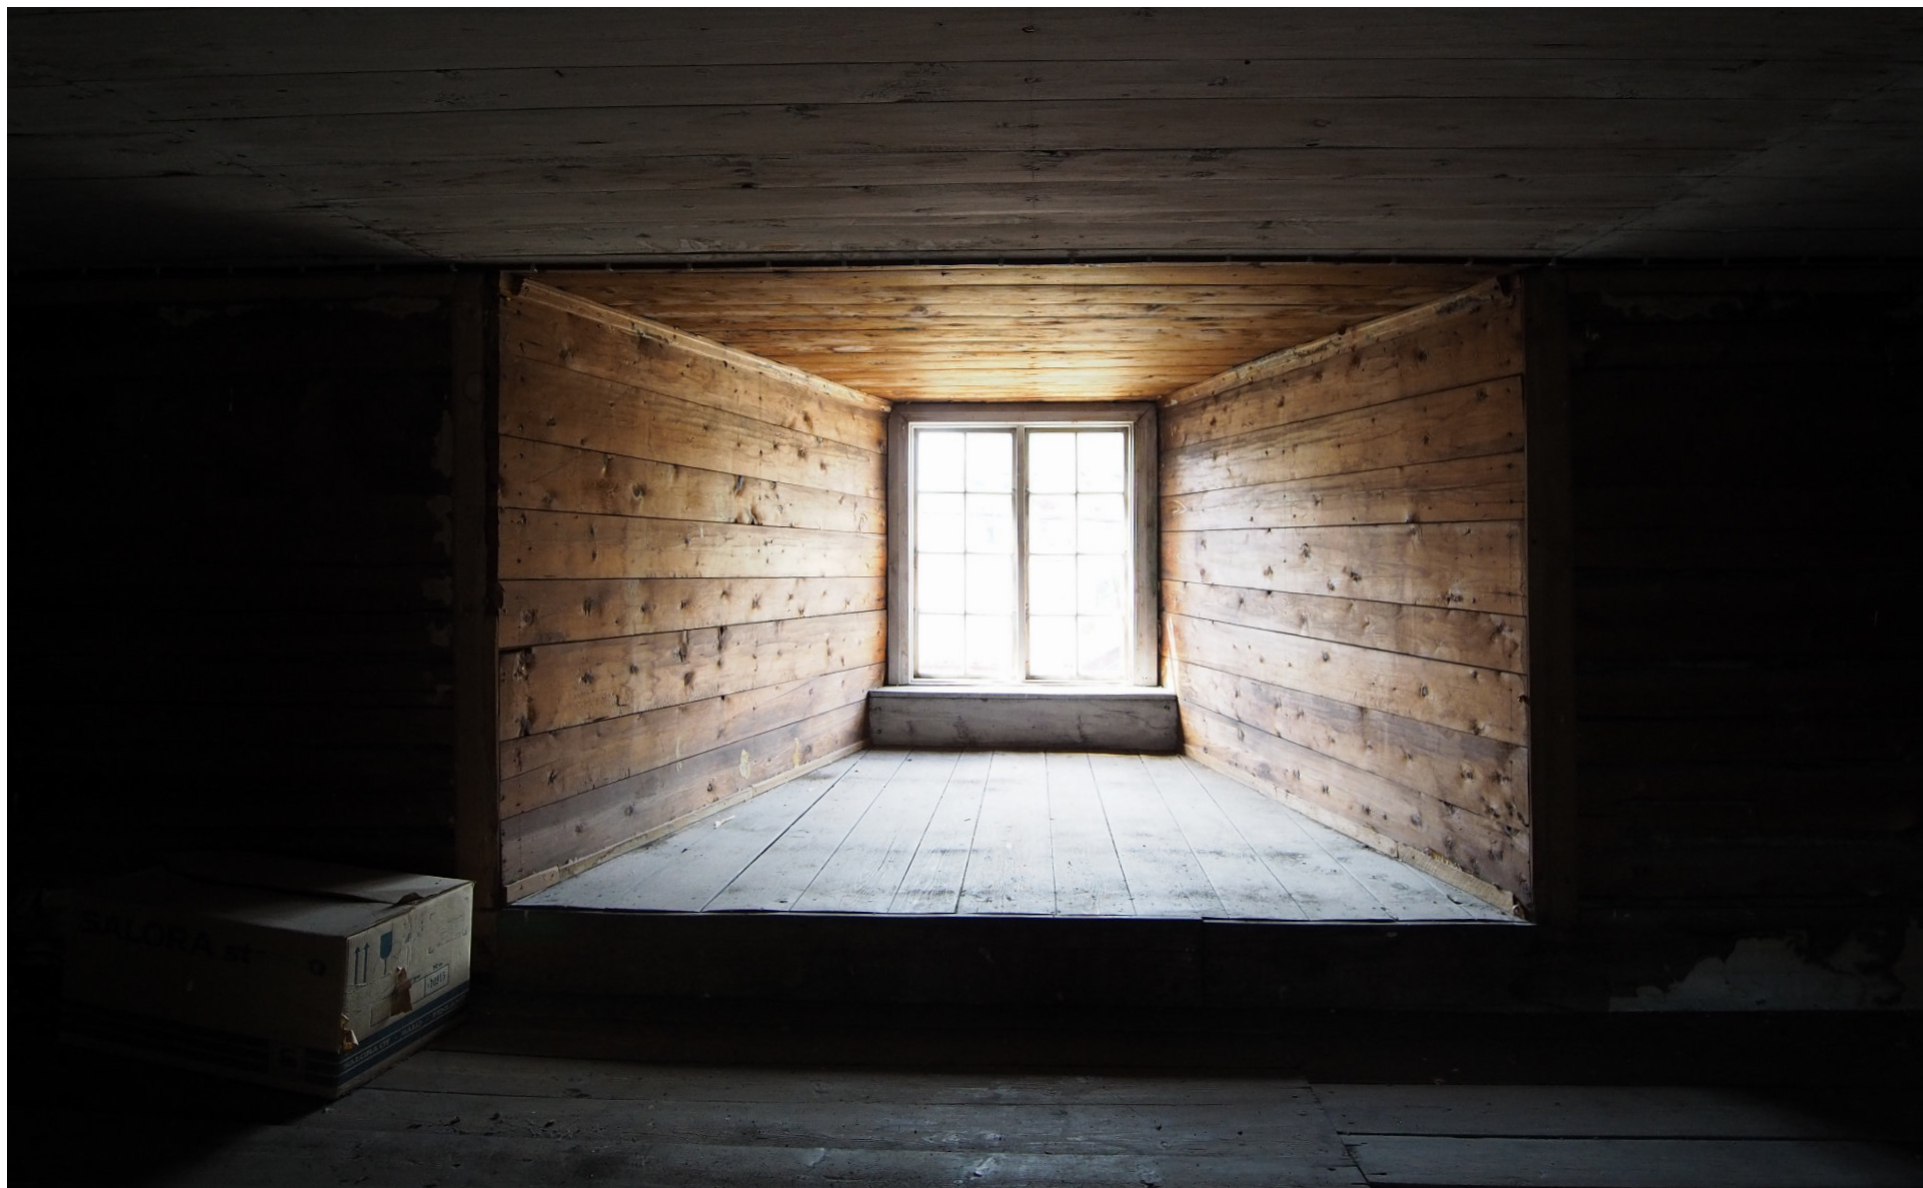
*Kuva 98. Poikkipääty länteen.*

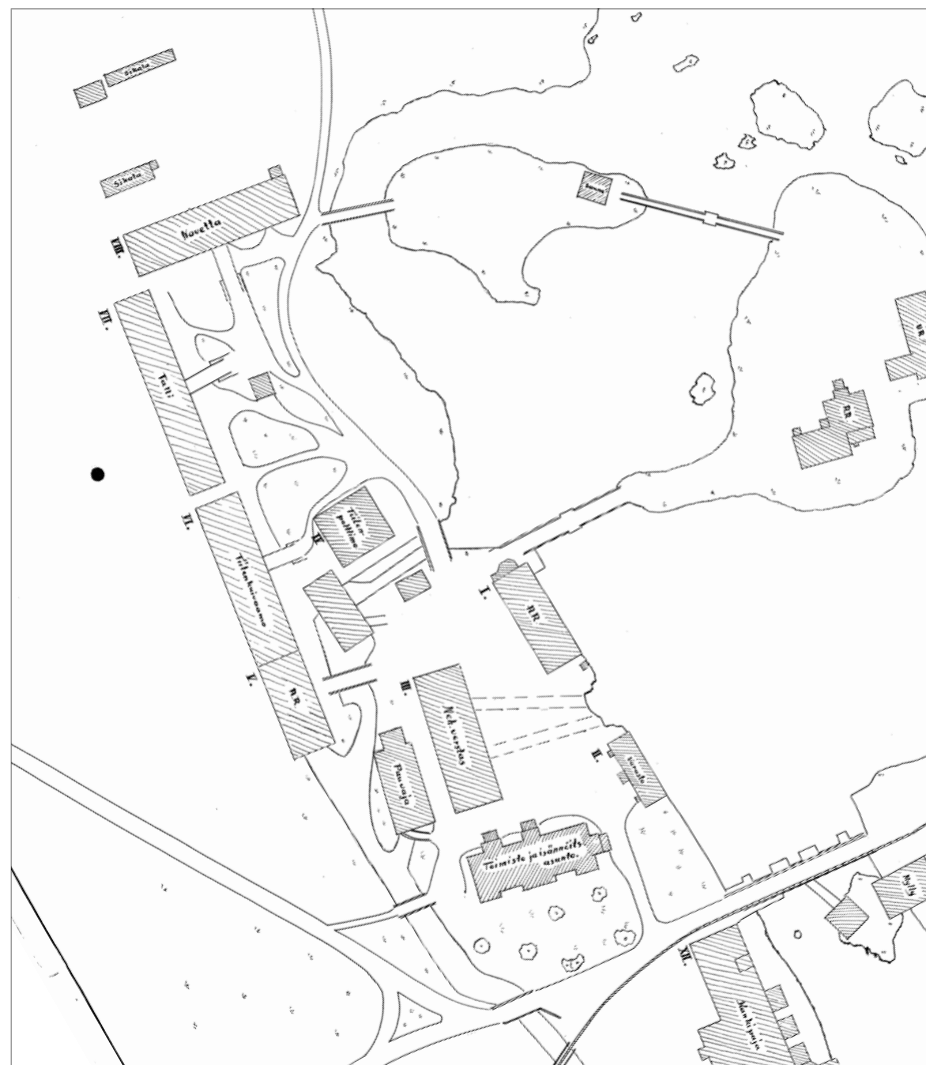
Liite 4, Asemapiirustus vuodelta 1945. Theodor Lindqvist. Museovirasto, Arkisto ja arkeologiset kokoelmat, Rakennushistorian kuvakokoelma (n.d)
