Strömforsin Ruukki, Ruukintien pohjoisosa  
Rakennushistoriaselvitykset, osa 3

# Strömforsin Päärakennus

31.01.2022

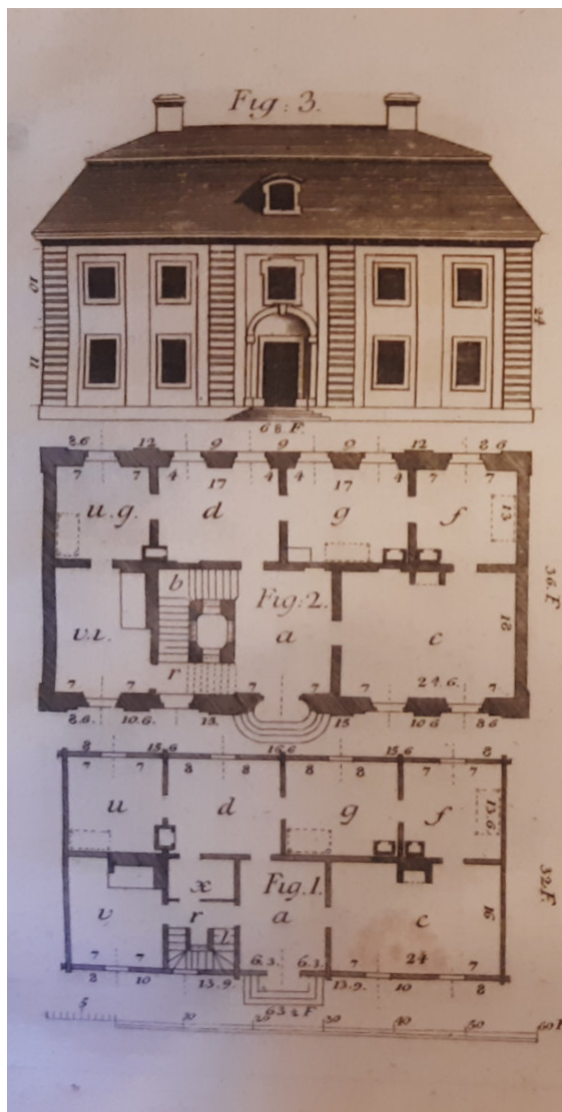
Kuva 4. Ote Wijnbladin mallipiirustuskirjasta vuodelta 1755. Tämän pohjan ratkaisun vaikutuksia voidaan nähdä myös Päärakennuksessa.

**Kuva 4 (s.6)** Ote Wijnblad in mallipiirustuskirjasta vuodelta 1755. (Wijnblad, 1755)

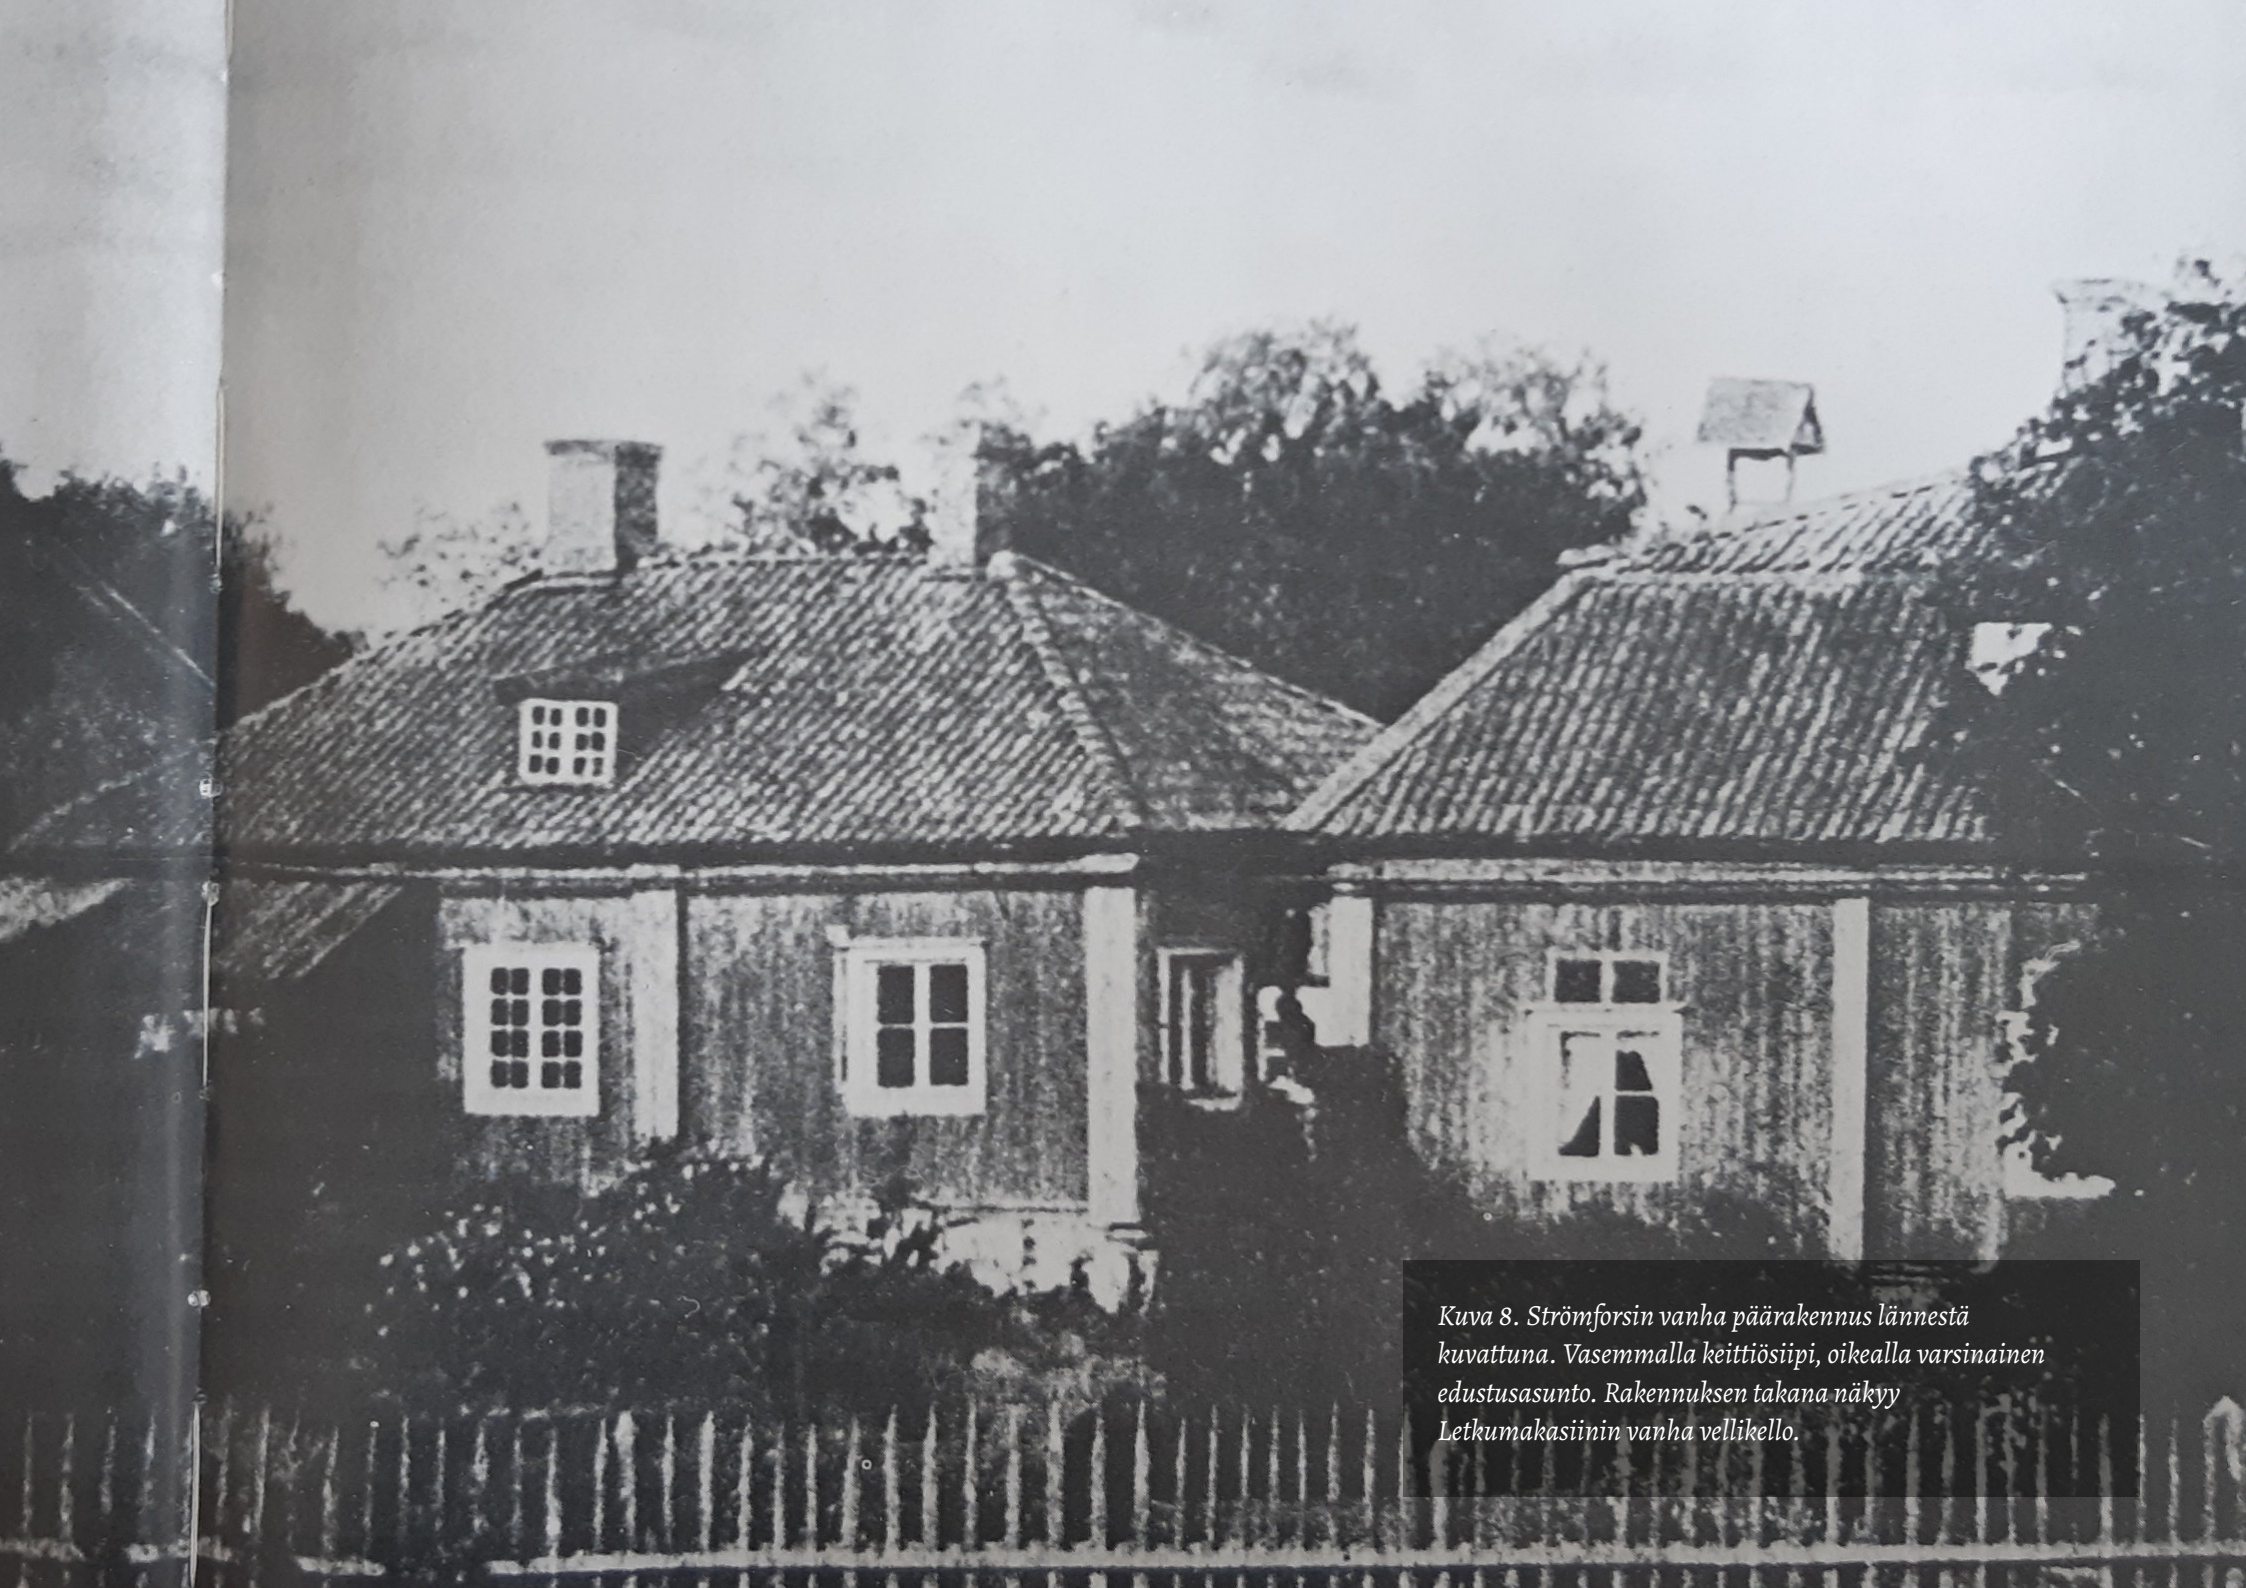
*Kuva 8. Strömforsin vanha päärakennus lännestä kuvattuna. Vasemmalla keittiösiipi, oikealla varsinainen edustusasunto. Rakennuksen takana näkyy Letkumakasiinin vanha vellikello.*

Valokuvista ja vanhoista kartoista päätellen vanhaan päärakennukseen kuului kaksi osaa: varsinainen asunto ja edustusrakennus sekä jonkinlaisella käytävällä yhdistetty erillinen keittiösiipi pääosan pohjoispuolella. Rakennus oli luonnonkiviperustukselle rakennettu hirsirakennus, joka oli lautaverhoiltu kaikilta julkisivuilta.<sup>5,6</sup> Päärakennuksen korkeampaa säätytasoa verrattuna muuhun rakennuskantaan oli korostettu ennestään keltaisella öljyväriillä, mistä on merkintä palovakuutusasiakirjassa vuonna 1832. Listat olivat vaalean-

**Kuva 8 (s.12)** Strömforsin vanha päärakennus. Valokuvaaja tuntematon. Kirjasta Strömfors - Tehdas ja yhdyskunta. (Sirén, 1971)

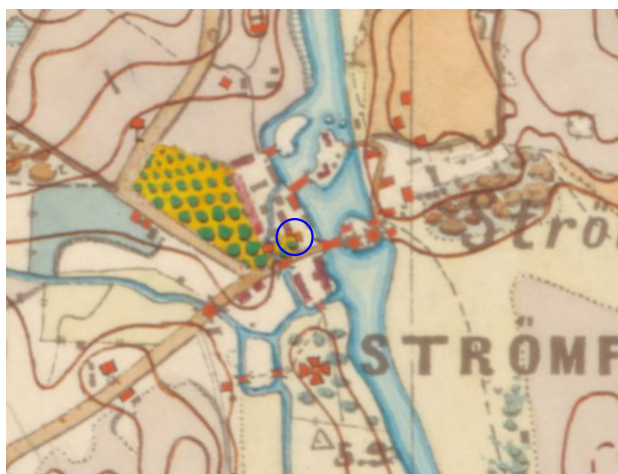
Kuva 11. Kartta Kymijoenlaaksosta vuodelta 1885. Vanha päärakennus keittiösiipineen on vielä paikallaan.

- Nro. 1 Päärakennus ja keittiösiipi
- Nro. 2 Kankivasarapaja
- Nro. 3 Mylly
- Nro. 4 Vanha naulapaja
- Nro. 5 Hiili ja rautavarastot
- Nro. 6 Ruukin kauppa
- Nro. 7 Krouvinmäki
- Nro. 8 Panimo (nyk. Vaasanlinna)
- Nro. 9 Tiiliruukki (purettu 1950l)
- Nro. 10 Vanha tiilikuivaamo (romahtanut 1950l)

Nro. 11-14 Tuntemattomia talousrakennuksia, jotka on purettu ennen 1900-lukua. Nro. 12 on mahdollisesti nykyisen Letkumakasiinia edeltänyt aitta.

**Kuva 11 (s.13)** Kartta Kymijoenlaaksosta vuodelta 1885. Vanhatkartat-fi -tietokanta.

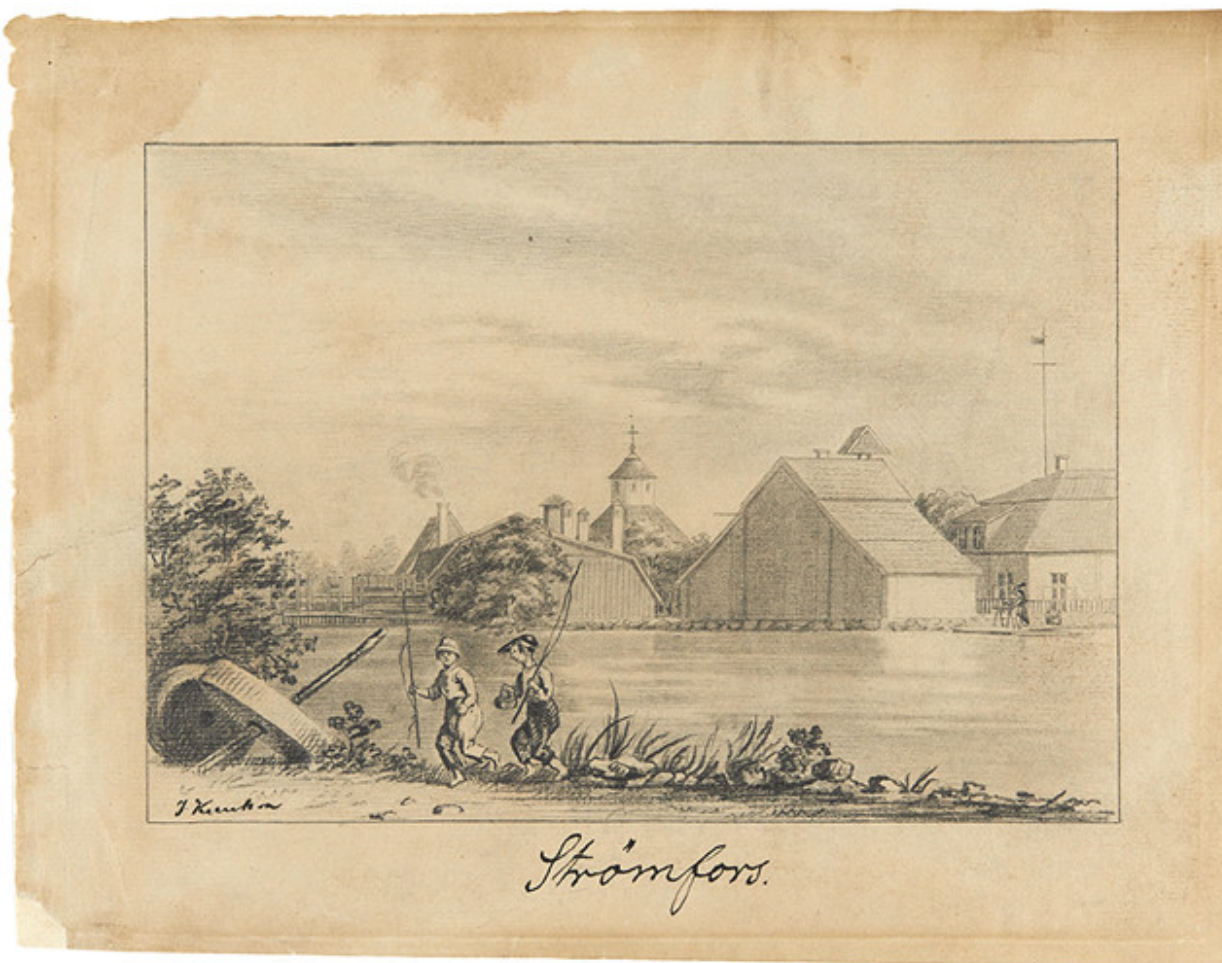
Kuva 12. Piirros ruukista 1800-luvun alkupuolella. Vanha päärakennus näkyy eniten oikealla. Sen edessä nykyinen letkumakasiini hieman suurennellun kokoisena. Taustalla kankivasarapajan pääty, kirkko (keskellä) ja verkhuusin harja (vasemmalla).

**Kuva 12 (s.14)** Piirros Strömforsista, 1840-luku. Kunotson Johan. Finna -tietokanta.

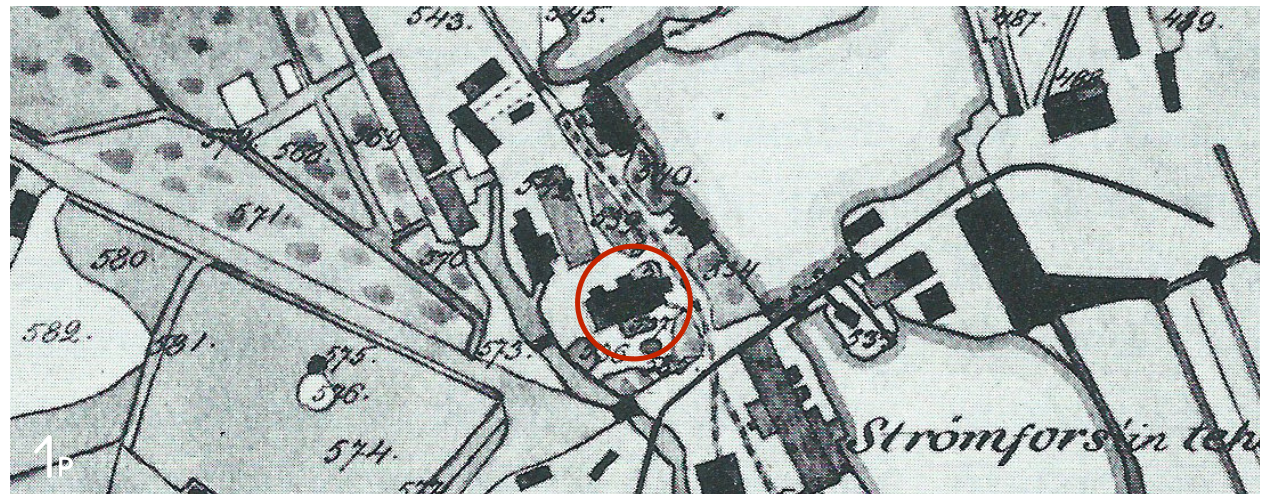
Kuva 13. 1910, Kartta Strömforsin Ruukista. Uusi päärakennus on vanhan tilalla.

Päärakennuksen varhaisten vaiheiden ja alkuperäisyyden selvittäminen tämän tutkimuksen aikana on ollut haasteellista. Arkistotutkimuksesta huolimatta rakennuksesta ei löytynyt palovakuutusasiakirjoja tai alkuperäisiä rakennuspiirustuksia. Ensimmäiset dokumentit rakennuksesta ovat vuoden 1910 kartta (sivulla 15), jossa nähdään Päärakennuksen olevan paikoillaan, sekä vuosisatojen vaiheessa otettu mustavalkoinen valokuva (kuva 14, Sivu 16). Vanhin tässä tutkimuksessa löytynyt piirros (sivulla 19) uudesta Päärakennuksesta on vuonna 1939 Ahlsterömin Karhulan tehtailla tehty julkisivupiirros etelään. Ensimmäisen pohjapiirroksen ovat vasta vuodelta 1960, jolloin arkkitehti Ulla Hjelt teki Päärakennukseen muutossuunnitelmia. Päärakennuksen arkistossa säilyneet piirroksen ovat luonnoksia, joita ei tutkimuksen mukaan kokonaan toteutettu. Niistä ja säilyneistä ulkovalokuvista voidaan kuitenkin jo päätellä, että myös Päärakennuksen sisätiloihin sekä lämmitysjärjestelmiin

**Kuva 13 (s.15)** Kartta Strömforsin ruukista vuodelta 1910. Kirjasta Strömfors - Tehdas ja Yhdyskunta. (Sirén, 1971).

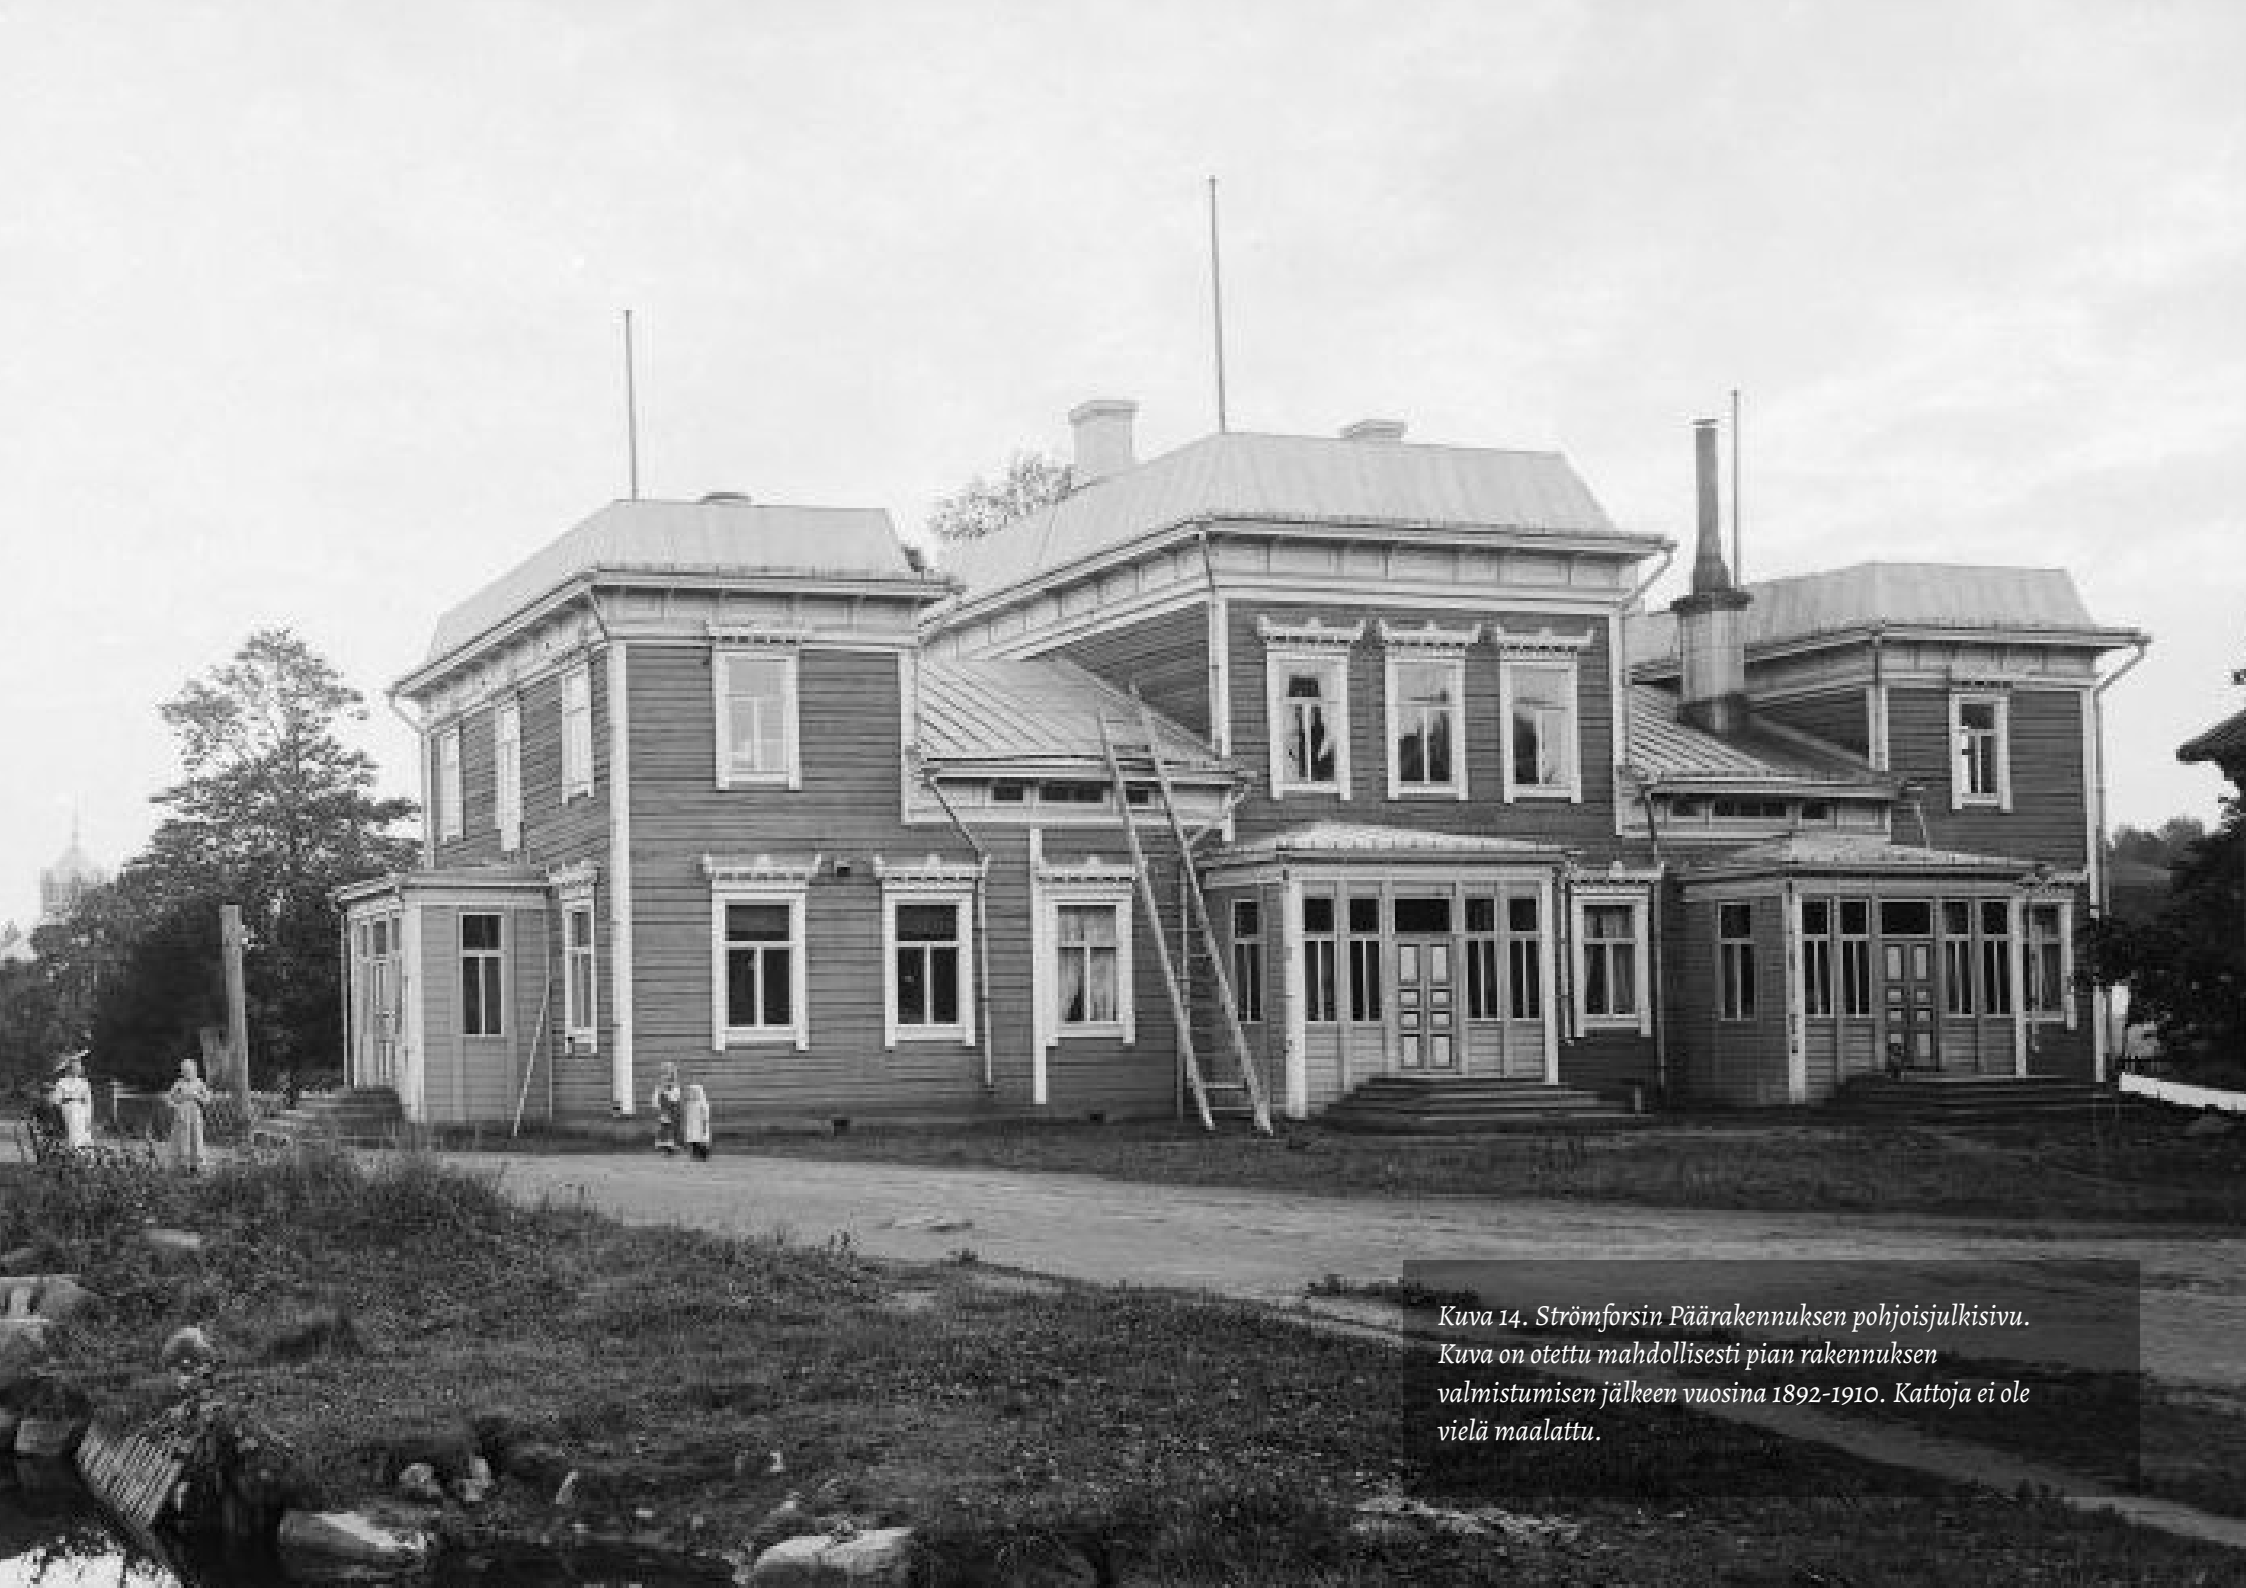
*Kuva 14. Strömforsin Päärakennuksen pohjoisjulkisivu. Kuva on otettu mahdollisesti pian rakennuksen valmistumisen jälkeen vuosina 1892-1910. Kattoja ei ole vielä maalattu.*

Julkisivussa näkyvät kertaustyyli, erityisesti uusrenessanssiin viittaavat yksityiskohtaiset ikkunakehykset, mansardimaiset kattomuodot koristeellisine räystäskonsolien ja ikkunoiden vuorikoristeet. Tornimaisesti toisistaan erottuvat rakennusmassat voidaan nähdä nojaavan jo vuosisadan vaihteen kansallisromantiikkaan. Myös kokonaisvaikutelma on kertaustyylien runsauteen verrattuna tyyne ja koristeet on jäsenneilty selkeiksi kentiksi. Julkisivuverhous on saman levyistä vaakasuuntaista höylättyä lautaa, joka rauhoittaa pintaa verrattuna 1800-luvulla sopivampana pidetyn vaihtelevan leveyden sijaan. Aiheet ovat pääosin siroja, eikä edes rakennuksen kulmiin ole tehty uusrenessanssille tyypillisiä pilastereita jäljitteleviä lankutuksia, vaan kulmat on viimeistelty lähes listamaisesti. Kenties ruukin muiden rakennusten vähäeleinen tyyli vaikutti Päärakennuksen julkisivujen suunnitteluun.

**Kuva 14 (s.16)** Strömforsin uusi päärakennus 1800-1900-luvun vaihteessa. Valokuvaaja tuntematon. Päärakennuksen yksityinen arkisto.

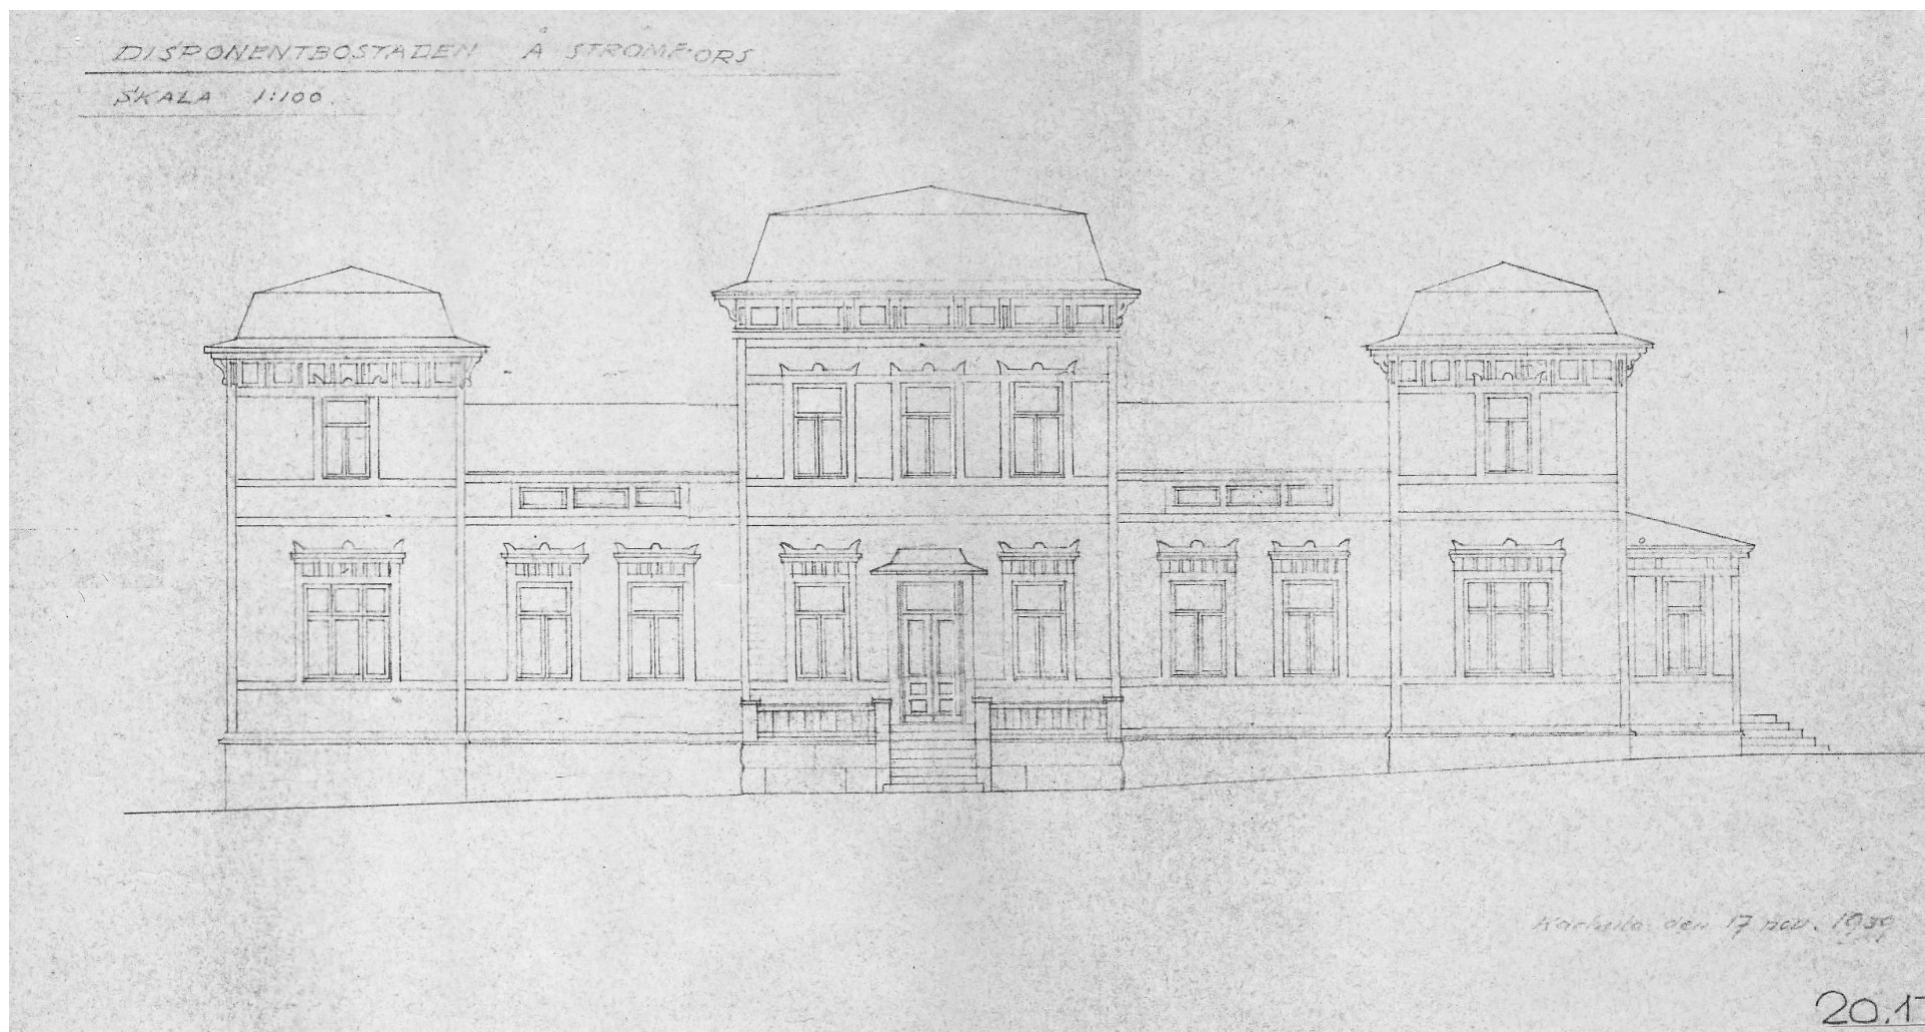
Kuva 15. Vanhin tutkimuksessa löytynyt piirros päärakennuksesta. Julkisivu etelään vuodelta 1939.

Seuraavaksi vanhimmat lähteet ovat aikaisemmin mainittu Ahlströmin Karhulassa tehty julkisivupiirros etelään vuodelta 1939 sekä 1900-luvun alkupuolella otettu mustavalkoinen valokuva lounaasta, jossa näkyy rakennuksen etelä- sekä länsijulkisivu ja pihaa ympäröivät aidat. Julkisivupiirros on otsikoitu ”disponentsbostaden”, isännöitsijän asunto. Sitä ensin tarkastellessa voidaan huomata pieniä muutoksia verrattuna vuosisadan vaihteen valokuvaan. Piirroksessa itsessään ei ole merkintää siitä, että se esittäisi muutosta, mutta myös vuosiluvusta näin voi päätellä. Rakennuksen julkisivuverhoukseen on lisätty rintapanelointi ja julkisivua kentiksi jäsentelevää listoitusta on aikaisempaa enemmän. Kuvassa esitetään myös sisäänkäynti eteläjulkisivulla, mitä vuoden 1910 kartassa ei ole piirretty. Se yhdistettynä myöhempiin pohjapiirrokseen saa epäilemään, että julkisivupiirros esittää harkittuja muutoksia, mutta niitä kaikkia ei toteutettu. Ilman rakenneavauksia tätä ei kuitenkaan täysin varmaksi voida lausua, sillä vuosisadan alussa tiedetään tapahtuneen muutoksia, joista ei ole juuri dokumentaatiota. Muilta osin piirros noudattelee vuosisatojen vaihteen valokuvan tilaa. Piirroksessa itsessään ei ole merkintöjä, jotka viittaisivat sen olevan muutospirros, mutta rakennuskannan parantaminen 1940-luvulla olisi linjassa myös muiden Strömforsin rakennuskantaan toteutettujen muutosten aikakau-

**Kuva 15 (s.18)** Julkisivupiiirros etelään, Päärakennus. (PA, 1939)

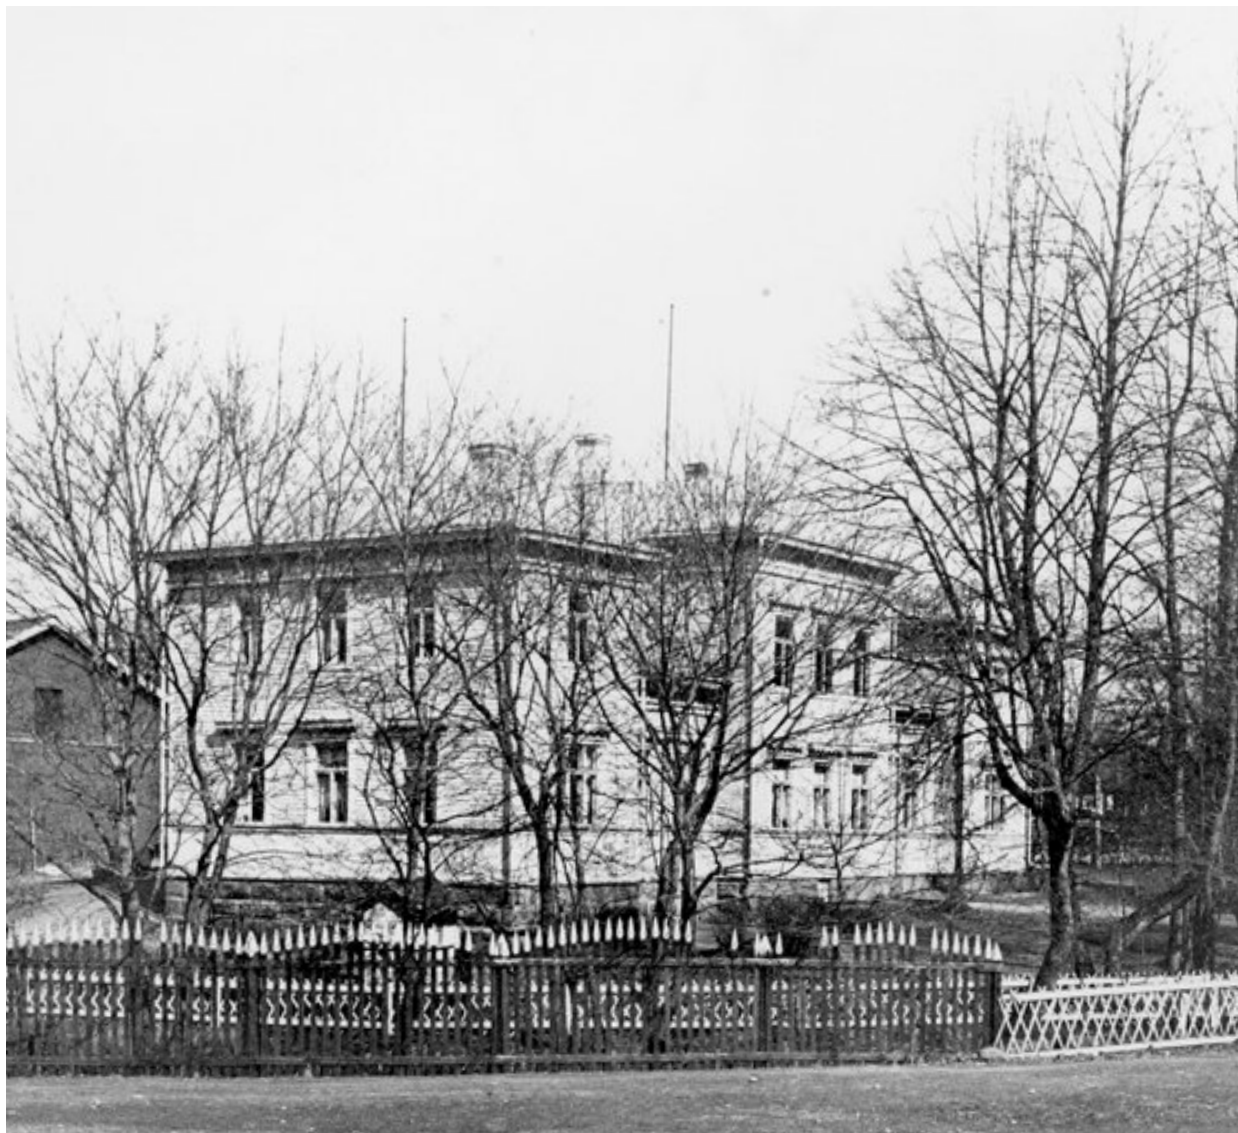
Kuva 16. Valokuva Päärakennuksesta 1900-luvun alkupuolella. Länsipäädyssä tai eteläsivulla ei vielä ole verantoja. Länsipäädyssä ikkunat ovat symmetrisesti aseteltu.

Julkisivupiirroksen aikalaisvalokuva (kuva 16, sivu 19) näyttää meille myös viimeisen kuvaamatta jääneen julkisivun länteen. Kuvassa julkisivupiirroksen esittämä rintapanelointi on toteutettu ja se vaikuttaa kiertävän ympäri rakennuksen. Kuvassa näkyvät julkisivut ovat tiukasti symmetrisiä, mikä eroaa pohjoisjulkisivun tilanteesta. Eteläjulkisivu on selkeästi ollut rakennuksen pääjulkisivu kohti Ruukintietä.

**Kuva 16 (s.19)** Päärakennus lounaasta kuvattuna, 1900-luvun alku (noin. 1940-luku). Valokuvaaja tuntematon. Päärakennuksen yksityinen arkisto.

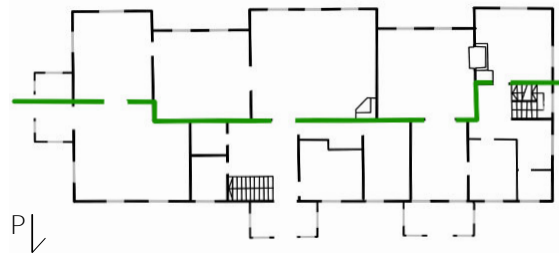
Kuva 17. Diagrammi Päärakennuksen ensimmäisen kerroksen pohjapiirroksesta valokuvien ja 1960-luvun pohjapiirrosten perusteella. Pohja jakautuu selkeästi kahteen keskiseinälinjan (itä-länsi) avulla.

Viimeiseksi pohditaan rakennuksen alkuperäistä tilajakoa sekä ennen 1960-lukua tehtyjä tilamuutoksia, joista on seurannut myös aukotusmuutoksia julkisivuissa. Kun tarkastellaan Hjeltin ensimmäisen kerroksen luonnosta vuodelta 1960 suurieleisesti, voidaan hahmottaa pohjapiirroksessa selkeä keskilinja (diagrammissa nr. 17 vihreällä), joka jokseenkin

symmetrisesti poikkeaa juuri ennen itä- ja länsipäättyä linjasta siirtyäkseen enemmän etelään. Linjan eteläpuolella voidaan hahmottaa polveileva salitilasarja ja pohjoispuolelta taas suoraviivaisempi pienempien tilojen sarja, joiden seinälinjat eivät tunnu noudattavan mitään selkeää kaavaa. Eteläjulkisivun polveilu on hyvin symmetrinen, siinä missä pohjois-julkisivulla kaksi verantaa asetuvat paikoilleen epäsymmetrisesti.

**Kuva 17 (s.20)** Diagrammi Päärakennuksen ensimmäisestä kerroksesta. AE.

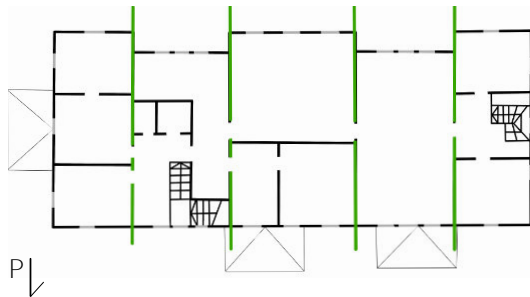
Kuva 18. Diagrammi Päärakennuksen toisen kerroksen pohjapiirroksista valokuvien ja 1960-luvun pohjapiirrosten perusteella. Tilat jakaantuvat selkeämin pohjois-eteläsuuntaisilla seinillä.

**Kuva 18 (s.21)** Diagrammi Päärakennuksen toisesta kerroksesta. AE.

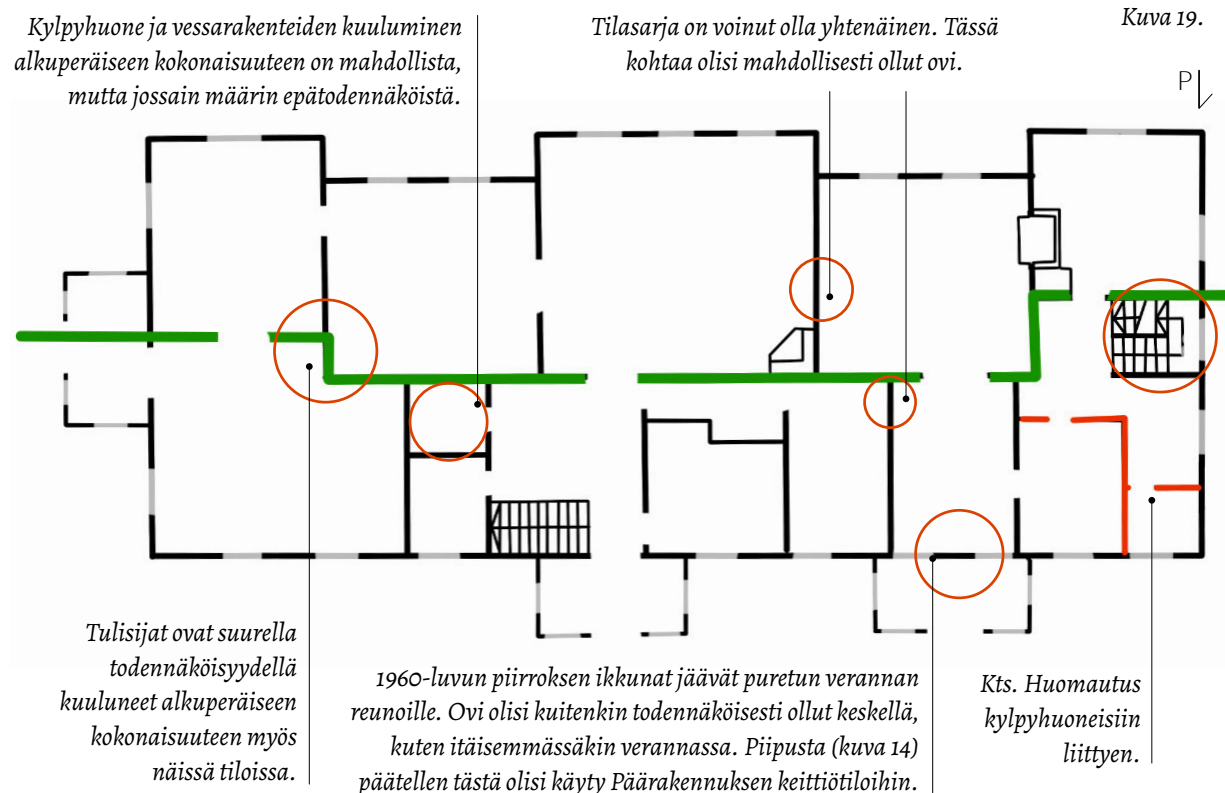
Yleisesti 1900-luvun alussa Strömforsin rakennuskantaan on tehty asumismukavuuteen liittyviä muutoksia noin 1920-luvulta lähtien. Koska aikaisemmin esitetty julkisivupiirros on tehty vuonna 1939, olisi hyvin mahdollista, että rakennukseen toteutettiin muitakin muutoksia ja korjauksia 1940-luvulla. Nämä aikaisemmin pohditut muutoskohdat on merkitty diagrammiin nro. 19 punaisella.

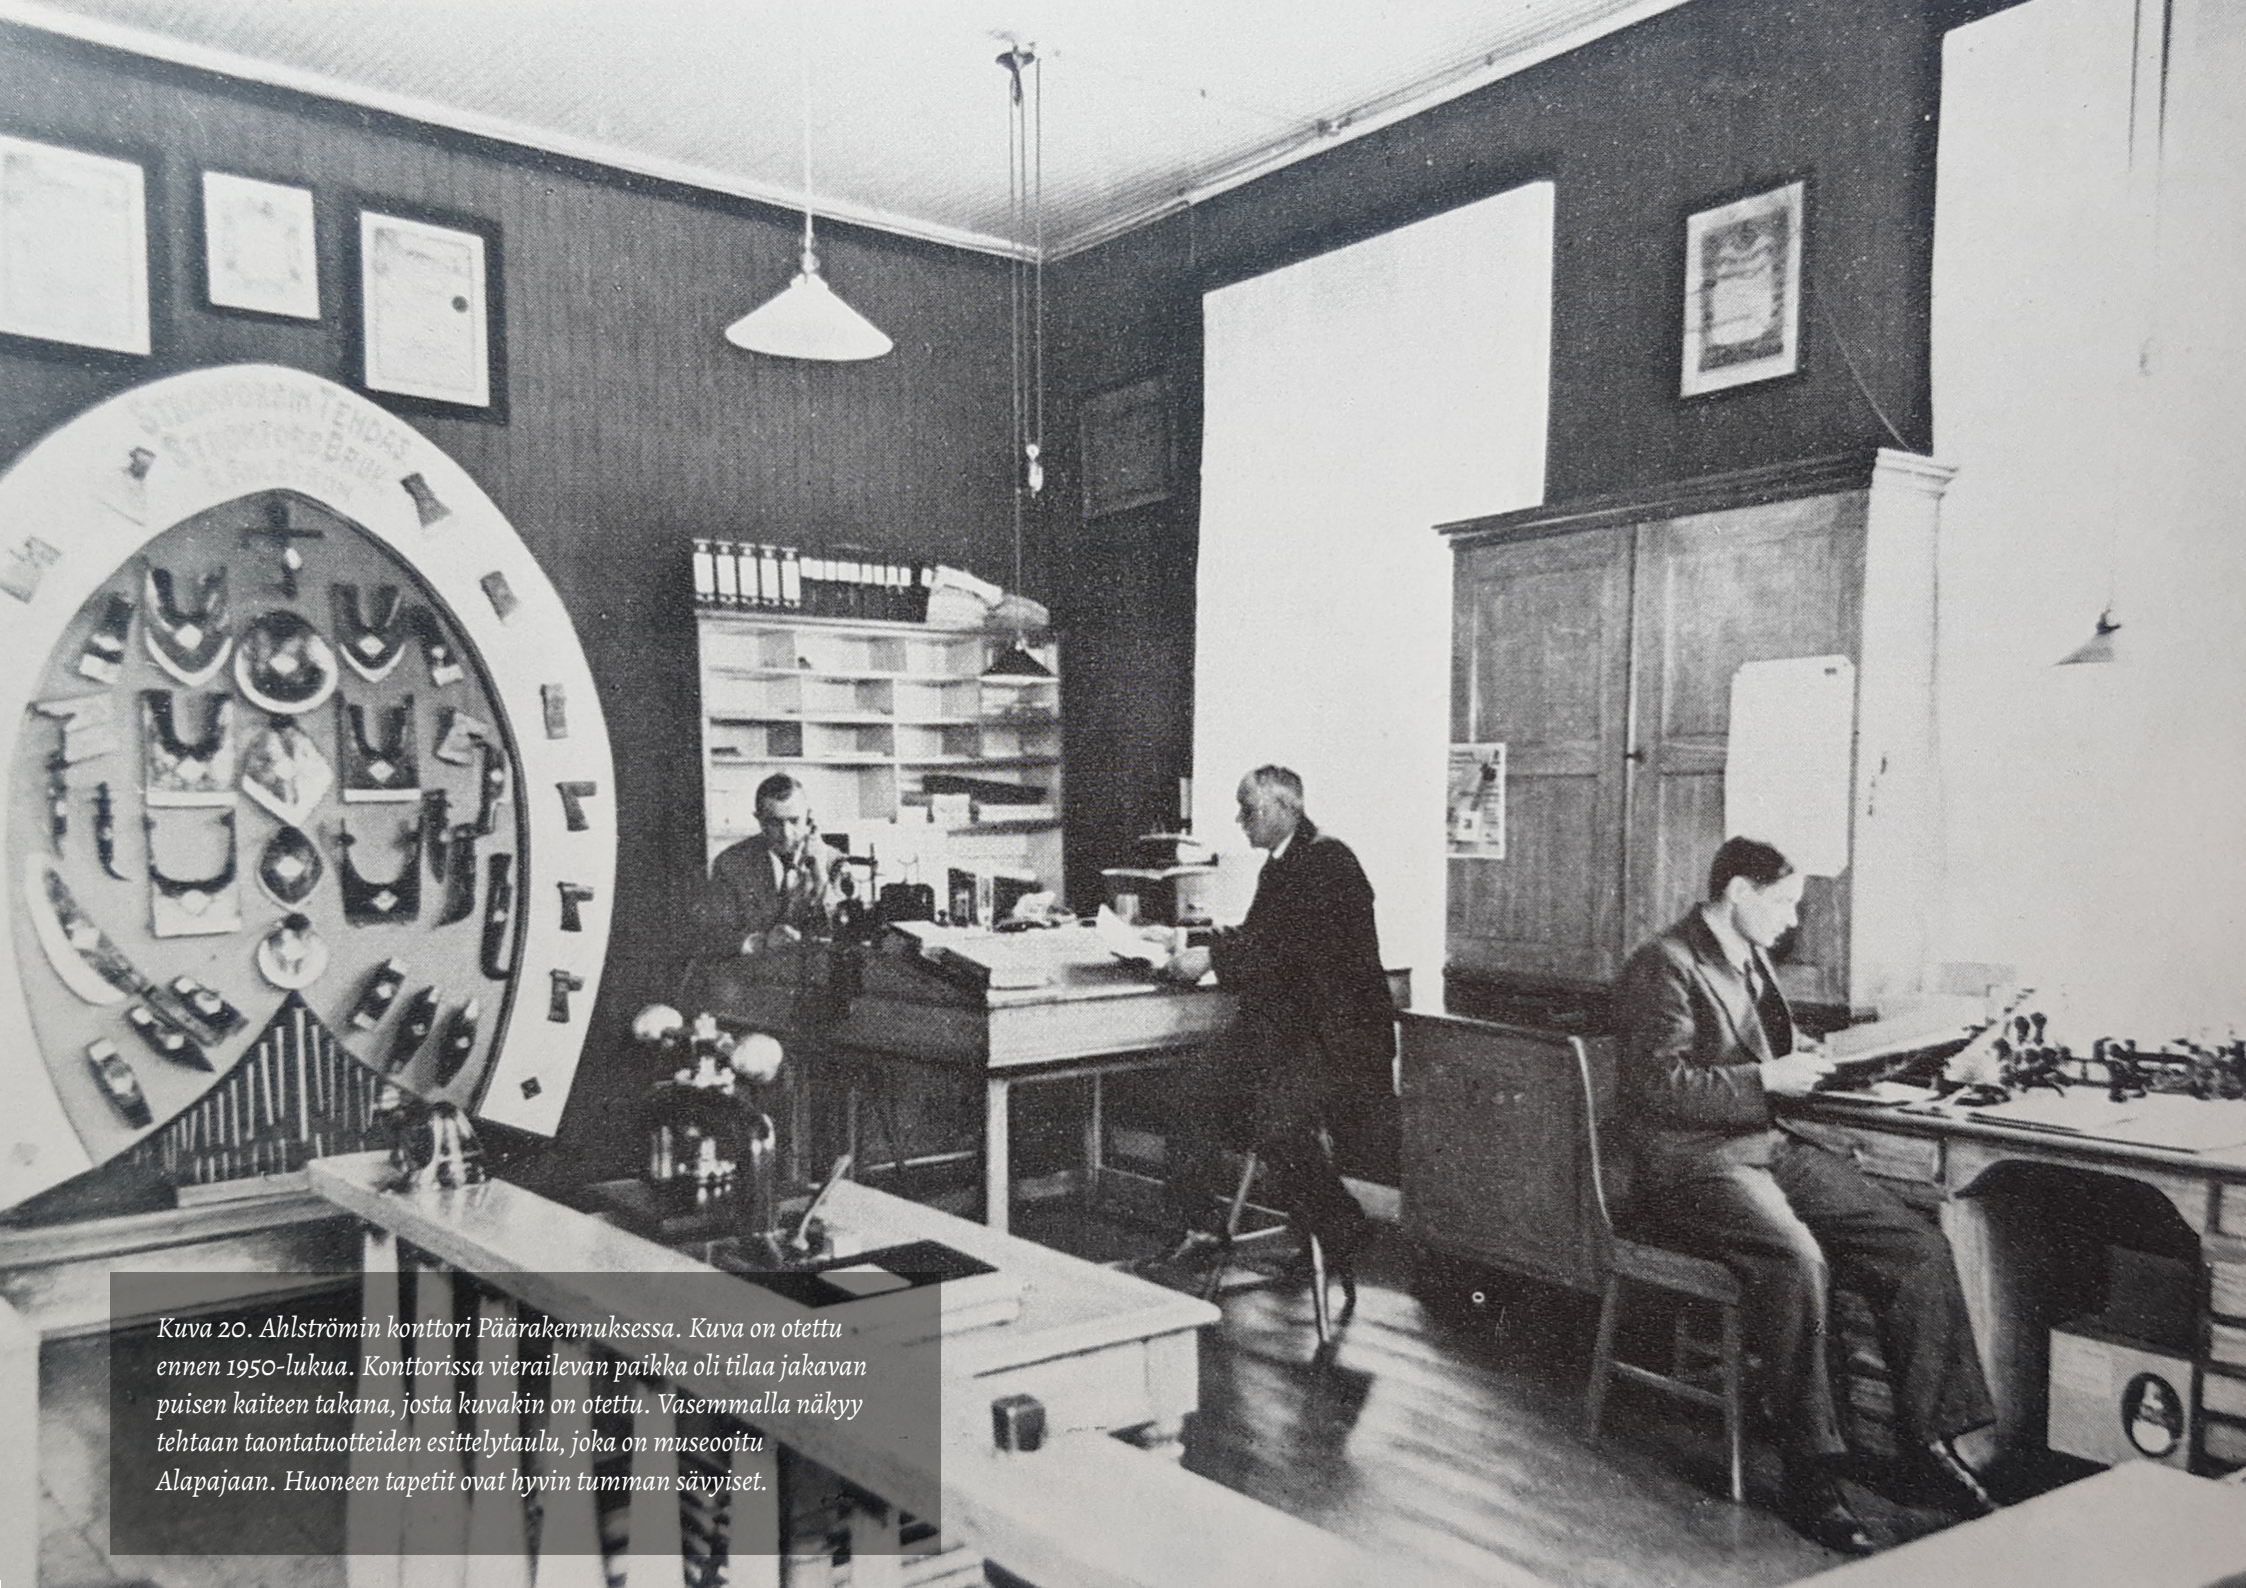
*Kuva 20. Ahlströmin konttori Päärakennuksessa. Kuva on otettu ennen 1950-lukua. Konttorissa vierailevan paikka oli tilaa jakavan puisen kaiteen takana, josta kuvakin on otettu. Vasemmalla näkyy tehtaan taontatuotteiden esittelytaulu, joka on museoitu Alapajaan. Huoneen tapetit ovat hyvin tumman sävyiset.*

Ruukkilaisille ja vierailijoille suurimmassa osassa Päärakennuksesta näyttäytyi itäpäädyn konttoritila. Sieltä haettiin muun muassa maitoliput ja maksettiin vuokra. Suuremmassa konttorihuoneessa (pohjoispuoli) oli keskellä kaide, jonka takana työntekijät hoitivat asioitaan. Konttorissa vierailevan paikka oli kaiteen itäpuolella. Konttorin eteläpuolella oli entinen ruukin-isännän työhuone, joka myöhemmin oli konttoripäällikön käytössä.<sup>2</sup>

**Kuva 20 (s.23)** Valokuva Päärakennuksen konttorista 1900-luvun alkupuolella. Kirjasta Strömfors - Tehdas ja yhdyskunta. (Sirén, 1971)

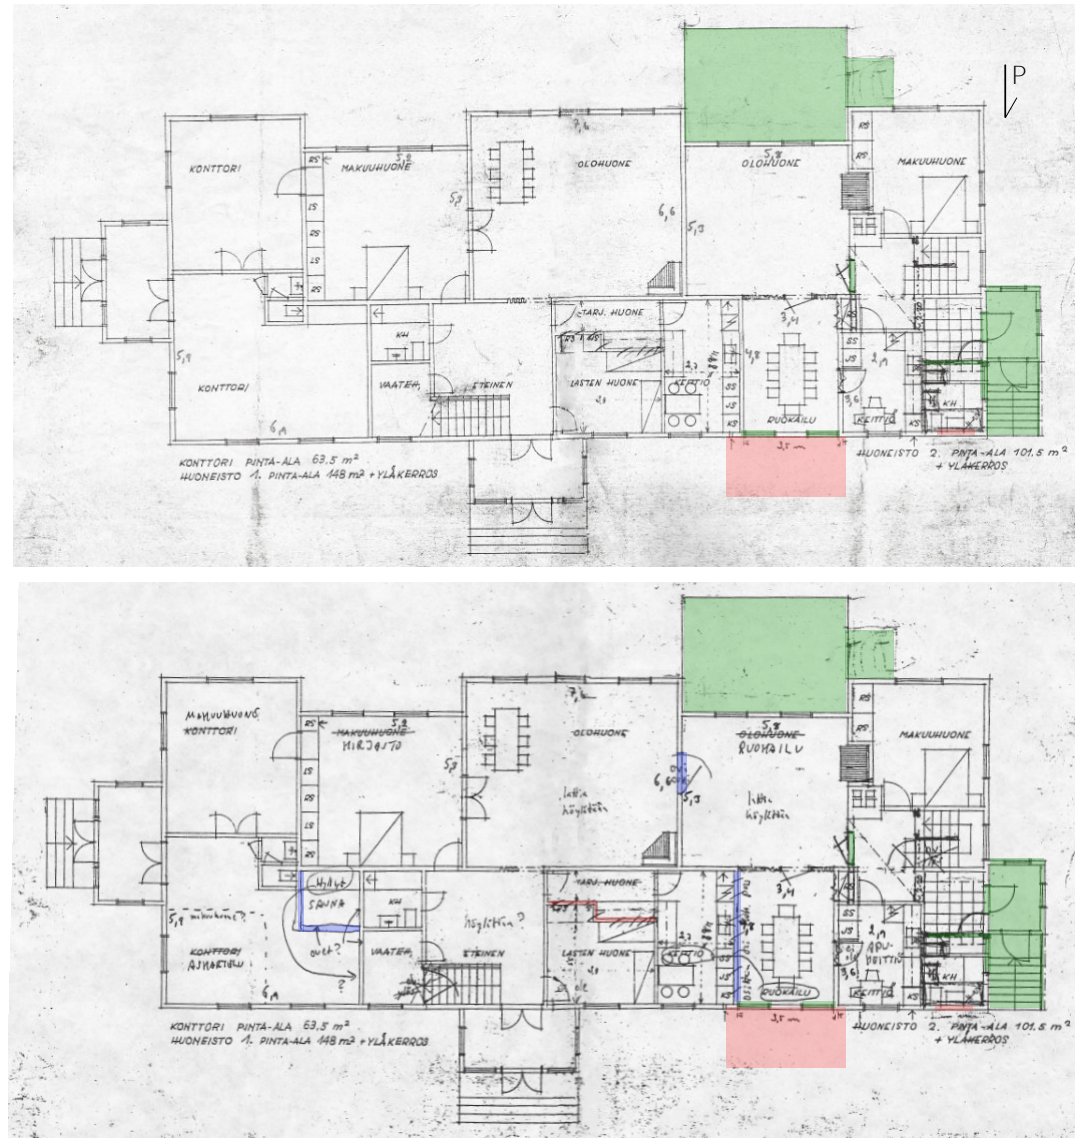
Kuva 21. Vuoden 1960 luonnokset maantasokerroksesta. Vihreällä lisäykset, punaisella purut ja sinisellä toteutumattomiksi oletetut muutokset.

Lyhyt katsaus länsipäädyn portaan merkintöihin, johon on ilmeisesti suunniteltu ovea yläkertaa kohden, mutta peräännytty ajatuksesta. Sen sijaan piirroksessa on vahvistettu portaan keskilinjaa ja piirretty viitteitä kellariin vievästä ovikarmista. Mielenkiintoinen ero on, että portaan muoto eroaa toisistaan maantasopiirrosten ja ullakkopiirroksen välillä. Nykytilan porrass on enemmän ullakkopiirroksen esittämän mukainen, mutta askelia on sitäkin enemmän.

Länsipäädyn puolella voidaan kiinnittää vielä huomiota eteläjulkisivulle ilmestyneeseen tasanteeseen, joka on olemassa sekä ruukkilaisten muistelmissa 1960-luvulla sekä näkyy valokuvissa ennen 1980-lukua. Hjeltin piirroksessa tosin ajatus on hyvin luonnosmainen, eikä tasanteelle ole vielä piirretty edes ovea. Muiden lähteiden perusteella lisäys kuitenkin tapahtui tässä muutosvaiheessa. Vuoden 1985 piirroksessa käy ilmi, että portaat todella nousivat alun perin länsipuolelta, mutta jo aikaisemmissa valokuvissa voidaan nähdä myös kaartavat portaat itäpuolella. Terassille kuului pergolamainen kaiderakenne, joka poistettiin viimeistään 1980-luvulla.

Myös itäpäätyyn on esitetty konttorista luopumisen visio, joka ilmeisesti tästä huolimatta toteutui vasta 1980-luvulla. Hjeltin luonnoksista käy ilmi samaan aikaan useiden ajatusten kokeilu, missä itäpäätyyn on koetettu sovittaa myös makuu- tai askarteluhuonetta. Luonnoksessa on esitetty myös saunaa liitettäväksi kylpyhuoneeseen. Tämäkin idea omalla

**Kuva 21 (s.25)** Ulla Hjeltin luonnospiirustukset maantasokerroksen pohjasta vuonna 1960 (PA, 1960a-b)
