Strömforsin Ruukki, Ruukintien pohjoisosa  
Rakennushistoriaselvitykset, osa 3

# Strömforsin Päärakennus

31.01.2022

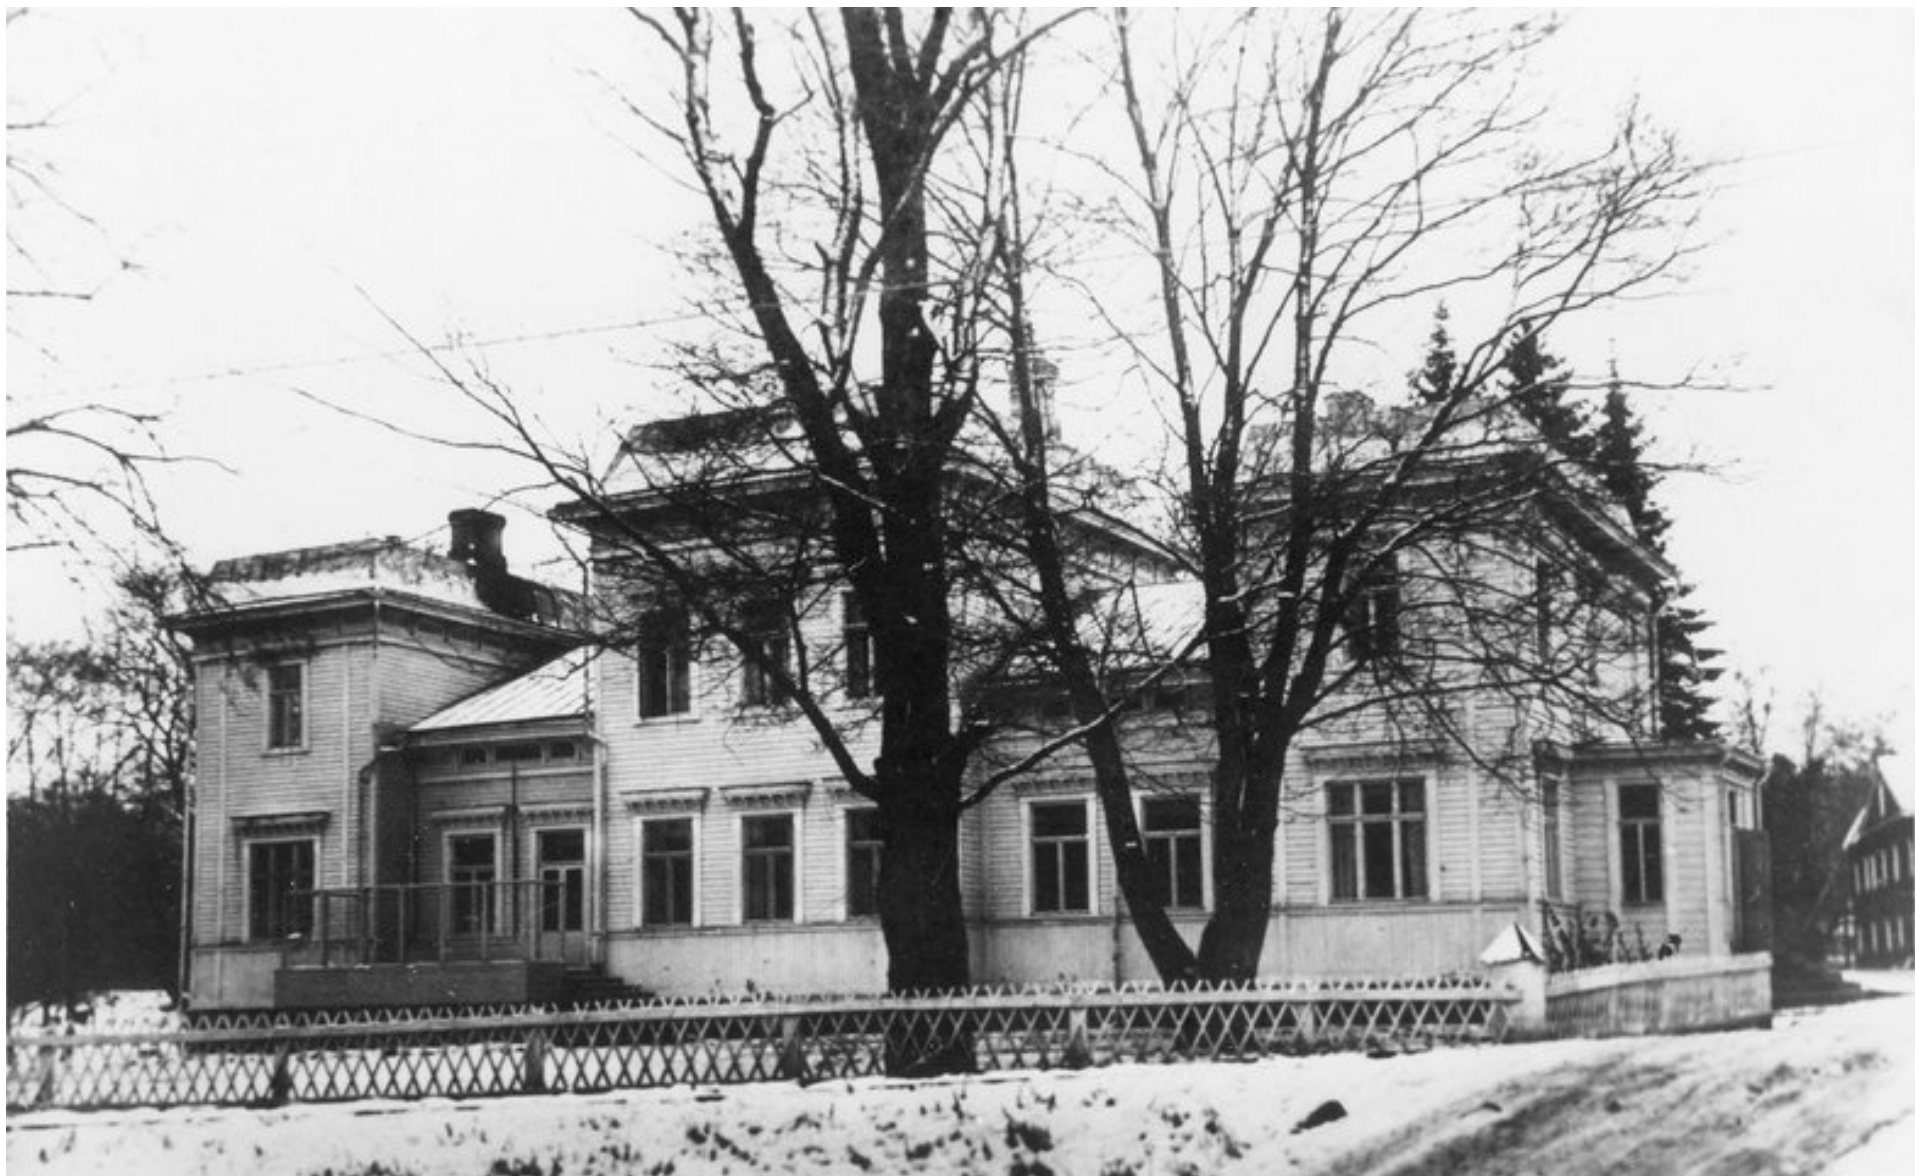
Kuva 22. Valokuva Päärakennuksesta noin 1980-luvulta. Eteläpuolella on veranta, jonne johtaa portaat idästä. Veranta on korkeammalla kuin vuonna 2021. Julkisivuverhouksessa ikkunoiden koristekonsoleista on hävinnyt kruunumainen aihe.

**Kuva 22 (s.27)** Valokuva Päärakennuksesta noin 1980-luvulta. Kuvaaja tuntematon. Vanharuotsinpyhtaa.fi.

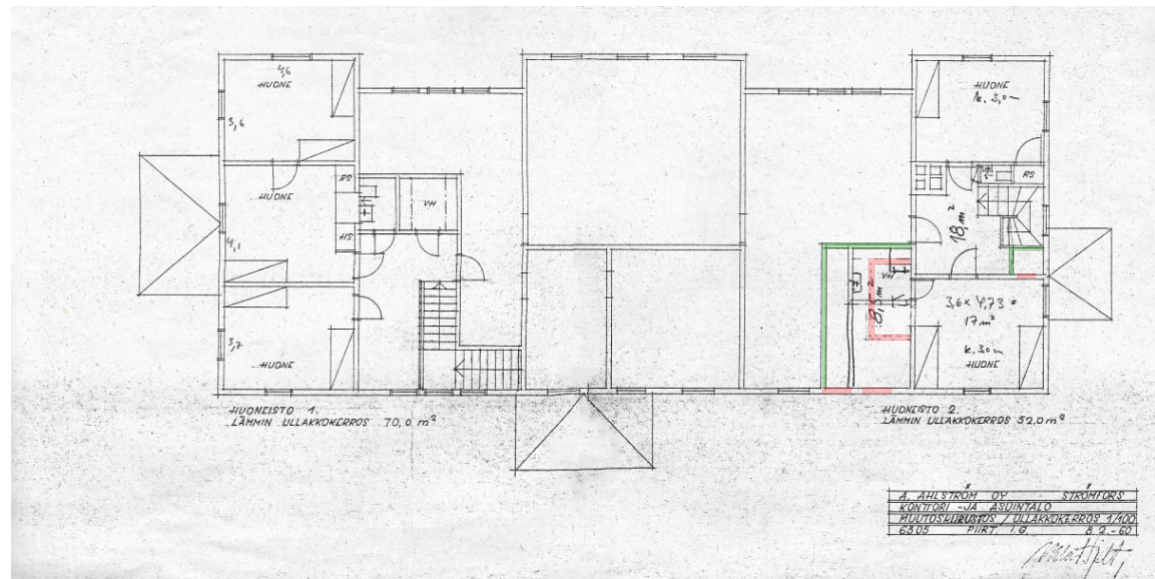
Kuva 23. 1960-luvun luonnos ullakkokerroksen muutoksista.

Kun siirrytään tarkastelemaan toisen kerroksen piirrosta, voidaan huomata siellä vähemmän merkintöjä. Oikeastaan ainoa selkeä ajatus, joka piirroksessa on vielä kesken, liittyy itäpäädyn kylpyhuonetiloihin, joita on suunniteltu entisen vaatehuoneen paikalle. Suunnitelmassa oleva laajennus on toteutunut 1960-luvulla, sillä sitä on merkitty puretuksi vuonna 1985. Kuten aiemminkin, toisen kerroksen keskimmäiset tilat herättävät kysymyksiä, sillä niitä on jaettu selkeästi kolmeksi huoneeksi. Ovillehtiä ei ole piirretty paikoilleen, joten on mahdollista, että tilasta toiseen on johtanut vain aukot.

**Kuva 23 (s.28)** Ulla Hjeltin luonnospiirustukset maantasokerroksen pohjasta vuonna 1960 (PA, 1960c)

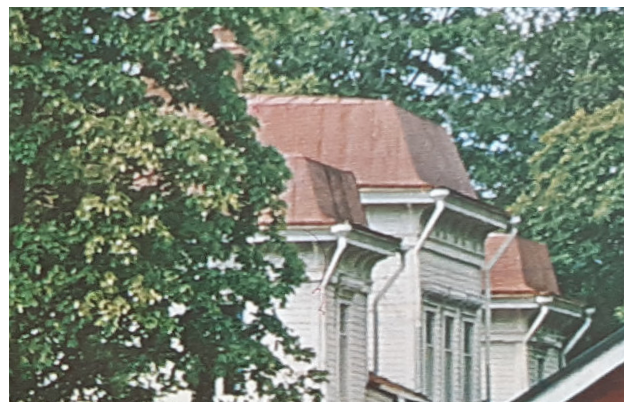
Kuva 24a. Valokuva, joka on otettu todennäköisesti 1950-60-luvulla päätellen Letkumakasiinin tornista (lisätty 1946/47). Päärakennus vaikuttaisi olevan väreiltään kokovalkoinen ja katto on maalattu punaiseksi.

sa kuvassa (kuva 24a) katto on saumapellistä ja maalattu punaiseksi. Verrattuna Museoviraston lausuntoon, väritys on siis muuttunut huomattavasti vaaleammaksi ja hillitymmäksi. Julkisivukoristeluun on myös tehty pieni muutos ikkunoiden vuorilautakoristeiden yksinkertaistamisessa aikavälillä, mahdollisesti juuri 1960-luvulla.

**Kuva 24a (s.28)** Päärakennus pilkottaa Letkumakasiinin takaa noin 1950-60-luvun kuvassa. Kirjasta Strömfors - Tehdas ja yhdyskunta. (Sirén, 1971)

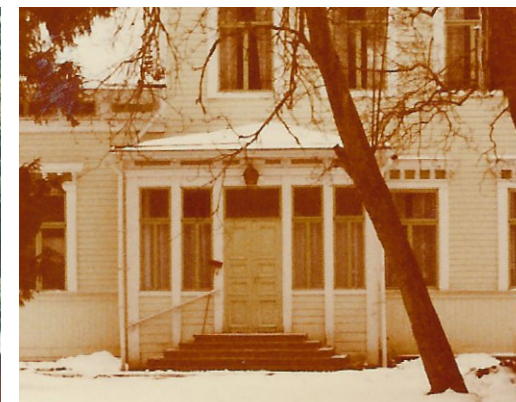
Kuva 24b. Päärakennuksen säilynyt pohjoissisäänkäynti vuonna 1980.

**Kuva 24b (s.28)** Päärakennuksen pohjoissisäänkäynti vuonna 1980. Sirpa ja Jari Excellin yksityinen arkisto.

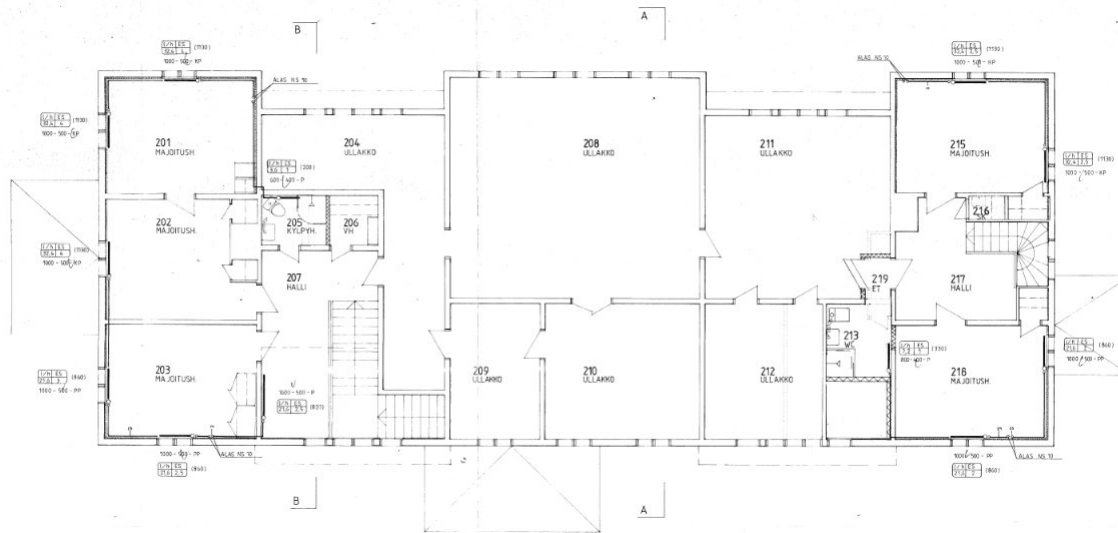
Kuva 28. Toinen kerros, 1985.

**Kuva 28 (s.31)** Asuinrakennus B14, peruskorjaus. Toinen kerros. Vesi- ja viemärlaitteet. . (PA, 29.8.1985a).

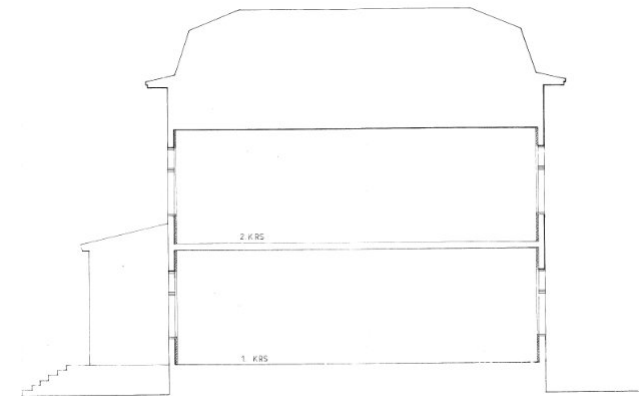
Kuva 29. Leikkasu A-A, 1985.

**Kuva 29 (s.31)** Asuinrakennus B14, peruskorjaus. Leikkaus A-A. Arkkitehtitoimisto Hannu Laitila Ky. (PA, 29.8.1985-204)

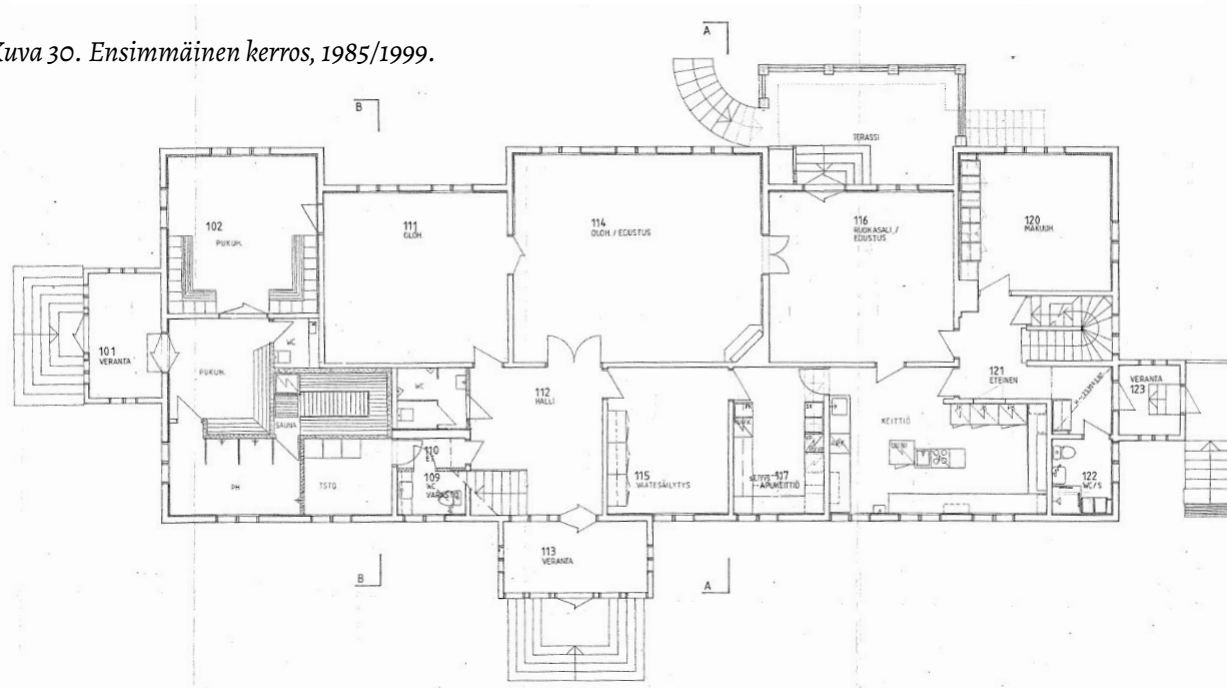
Kuva 30. Ensimmäinen kerros, 1985/1999.

**Kuva 30 (s.31)** Päivitetty ensimmäisen kerroksen pohjapiirros. Lisätty keittiö ja saunatilat. Asuinrakennus B14, peruskorjaus. Arkkitehtitoimisto Hannu Laitila Ky. (PA, 12.09.1999).

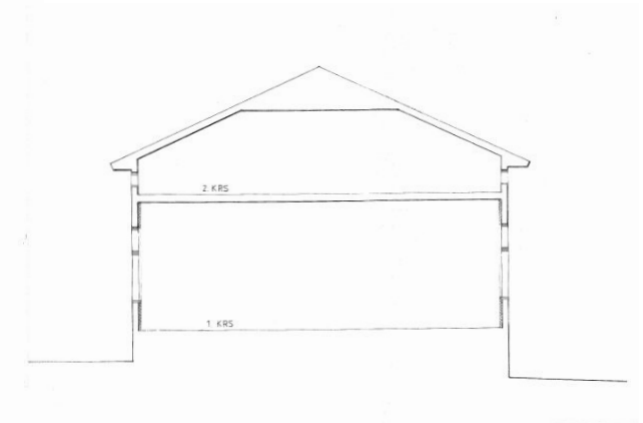
Kuva 31. Leikkaus B-B, 1985.

Rakennusselvityksestä käy ilmi, että rakennukseen lisättiin eristeitä sekä ilmastointilaitteita. Aikaisempaan painovoimaiseen ilmanvaihtoon liittyneet venttiilit on merkitty täytettäväksi. Sahajauhotaite on korvattu osittain mineraalivillalla. Kaikki vanhat ikkunat on kunnostettu ja osa sisäovista purettu ja siirretty rakennuksen sisällä uusiin paikkoihin. Uudet ovet on teetetty vanhojen peiliovien mallin mukaisesti. Sisätilojen jalka- ja lakilistoja uusittiin vanhojen mallien mukaan. Terrassille mainitaan teetettäväksi puurakenteinen kaide erikoispiirroksen mukaan vanhan rakenteen tilalle. Olemassa olevat tiilihormistot on merkitty kunnostettavaksi.

**Kuva 31 (s.31)** Asuinrakennus B14, peruskorjaus. Leikkaus B-B. Arkkitehtitoimisto Hannu Laitila Ky. (PA, 29.8.1985-205).

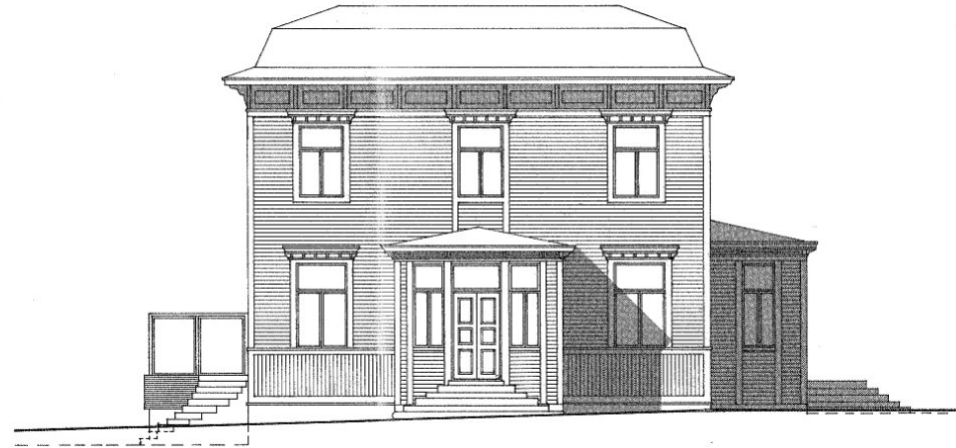
*Kuva 32. Julkisivu itään, 1985.*

**Kuva 32 (s.32)** Strömfors, Johtajan asunto. Julkisivut itään. Arkkitehtitoimisto Hannu Laitila Ky. (PA, 22.8.1985-007).

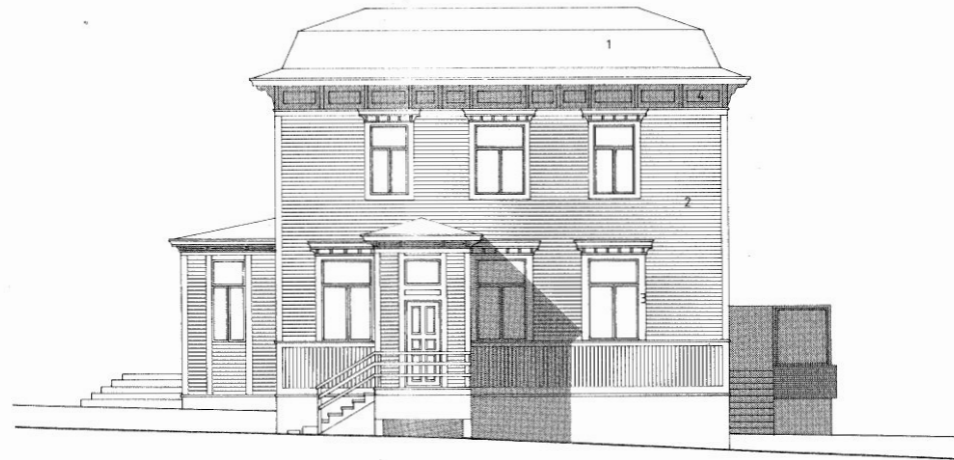
*Kuva 33. Julkisivu länteen, 1985.*

**Kuva 33 (s.32)** Strömfors, Johtajan asunto. Julkisivut länteen. Arkkitehtitoimisto Hannu Laitila Ky. (PA, 22.8.1985-008)

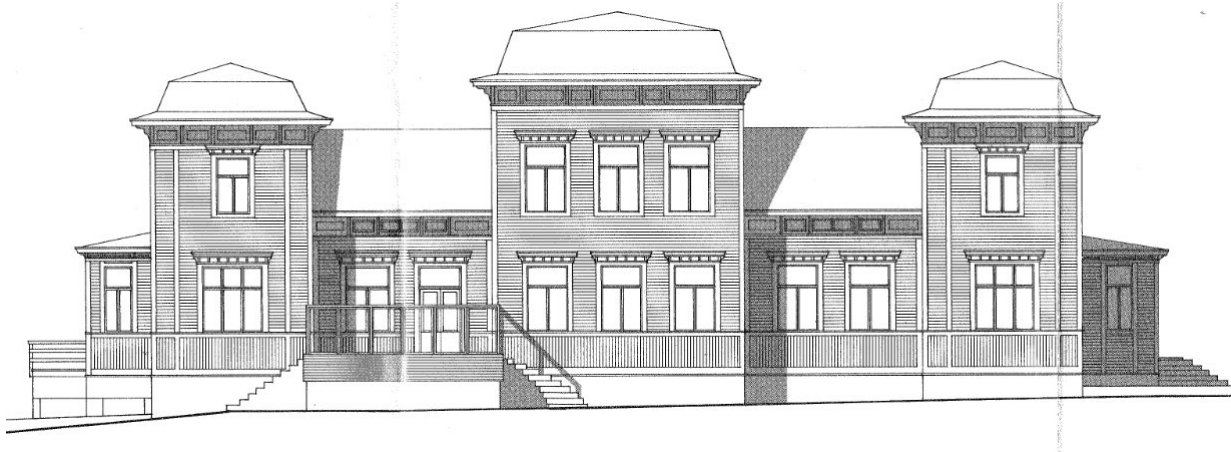
Kuva 34. Julkisivu etelään, 1985.

**Kuva 34 (s.33)** Strömfors, Johtajan asunto. Julkisivut etelään. Arkkitehtitoimisto Hannu Laitila Ky. (PA, 22.8.1985-007).

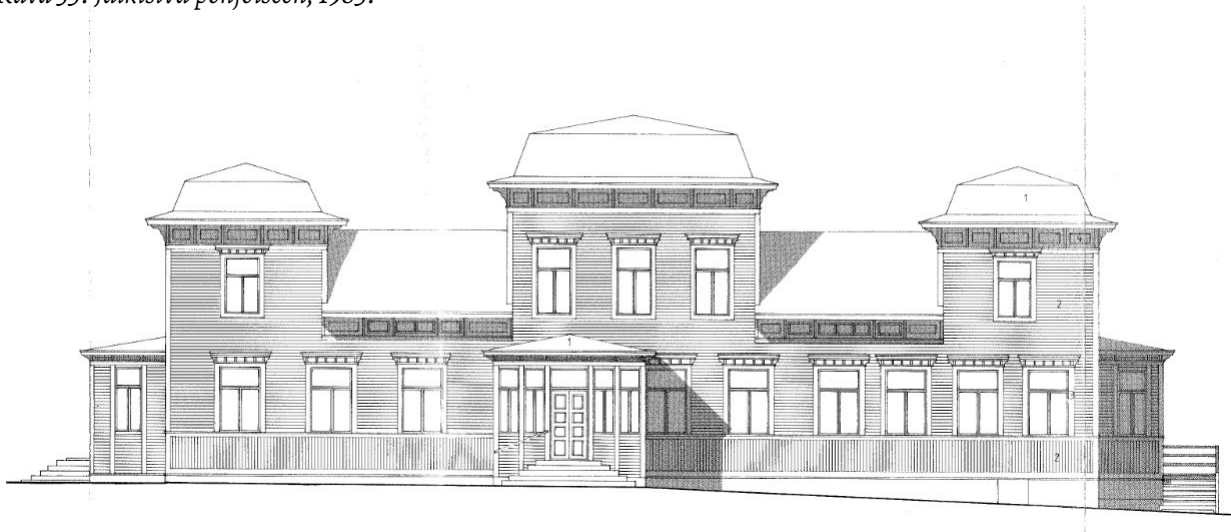
Kuva 35. Julkisivu pohjoiseen, 1985.

**Kuva 35 (s.33)** Strömfors, Johtajan asunto. Julkisivut pohjoiseen. Arkkitehtitoimisto Hannu Laitila Ky. (PA, 22.8.1985-008)

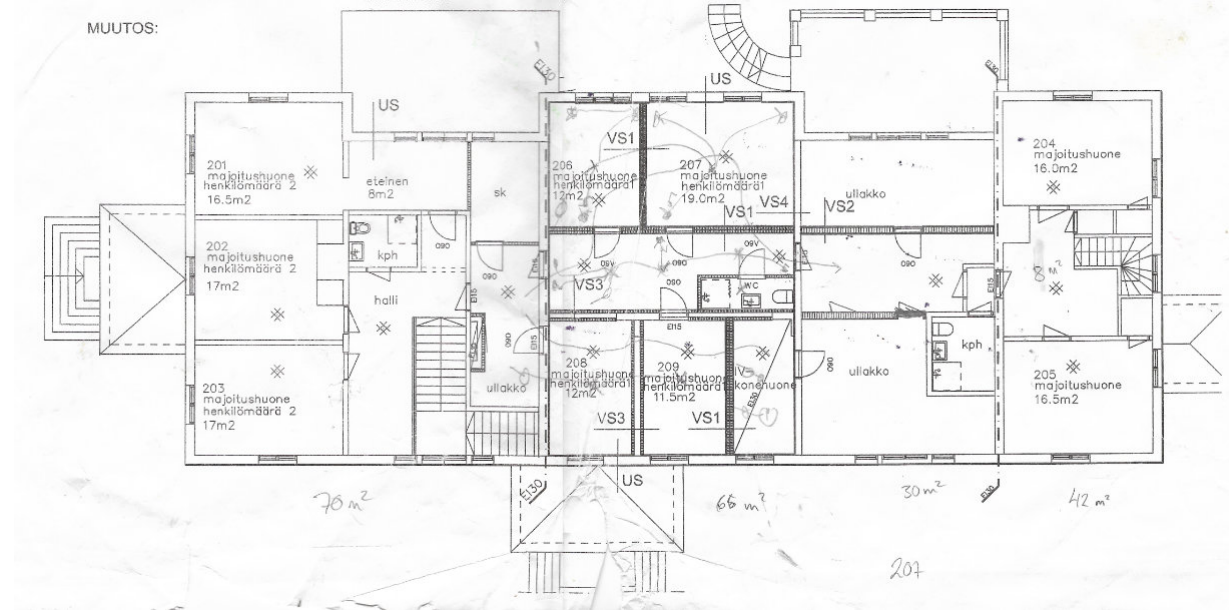
Kuva 36. Toisen kerroksen nimeämätön luonnospiirros uusien majoitushuoneiden lisäyksestä.

neiston sijasta kolme erillistä huonetta. Ensimmäisessä kerroksessa päivitettiin myös keittiötilojen varustelua ja entisen vaatesäilytyksen tilaan perustettiin vastaanotto, josta avattiin palveluikkuna halliin. Lisäksi keittiötiloista on avattu uusi ovi pääruokasaliin.<sup>3,4</sup>

**Kuva 36 (s.34)** Toisen kerroksen pohjapiirrosluonnos majoitushuoneiden lisäämiseksi (PA, n.d)

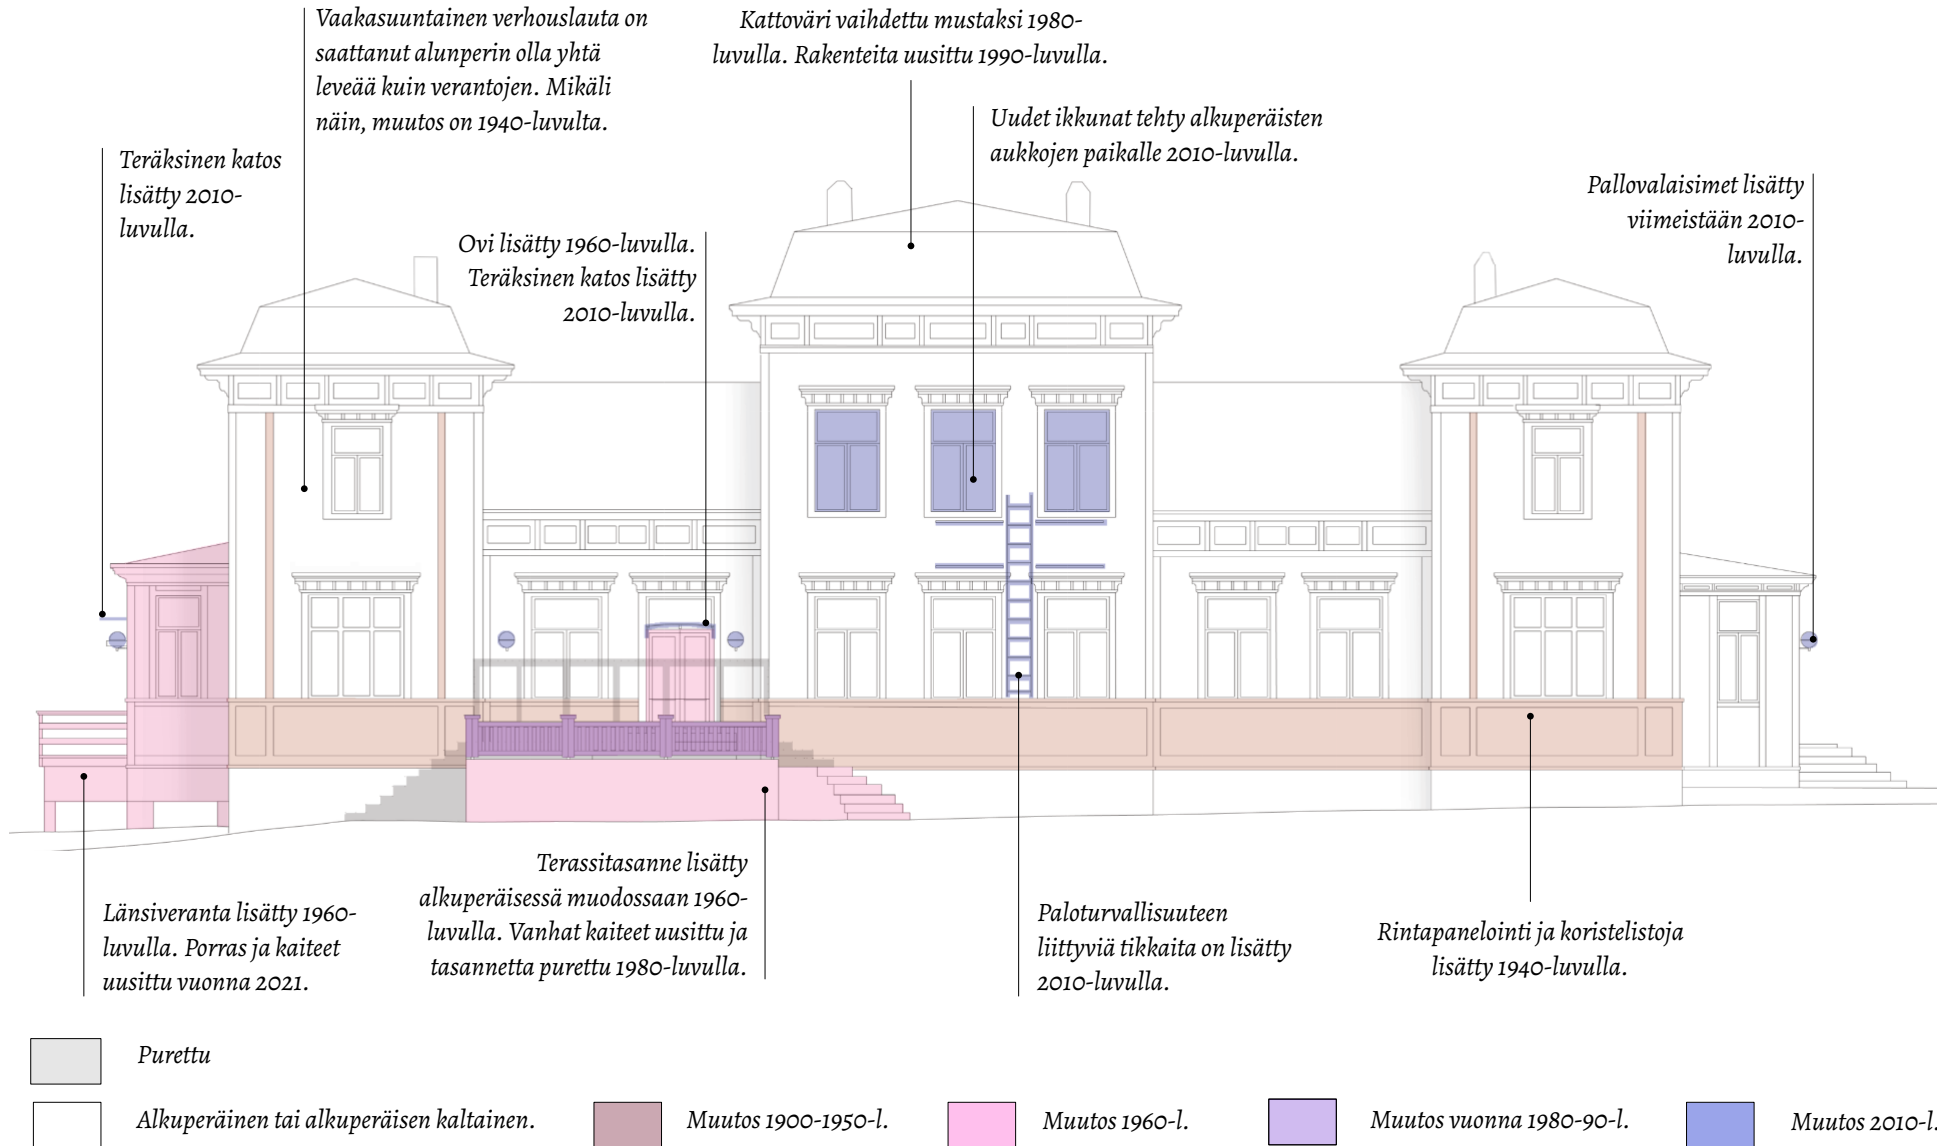
Kuva 37. Julkisivu etelään.

Tämän tutkimuksen valossa eteläfasadi on massoitte- ltu ja aukotuksien osalta hyvin säilynyt. Julkisivuverhoukseen vaikuttaa lähinnä rintapaneloinnin ja neljän pystysuuntaisen listan lisäys 1940-luvulta sekä julkisivuväri- muuttuminen vaaleampaan alkuperäiseksi kuvatu- tummanharmaasta. Suurin muutos on 1960-luvulla lisätty terassitasanne ja sille

**Kuva 37 (s.37)** Diagrammi Päärakennuksen säilyneisyydestä ja kerrostumista.

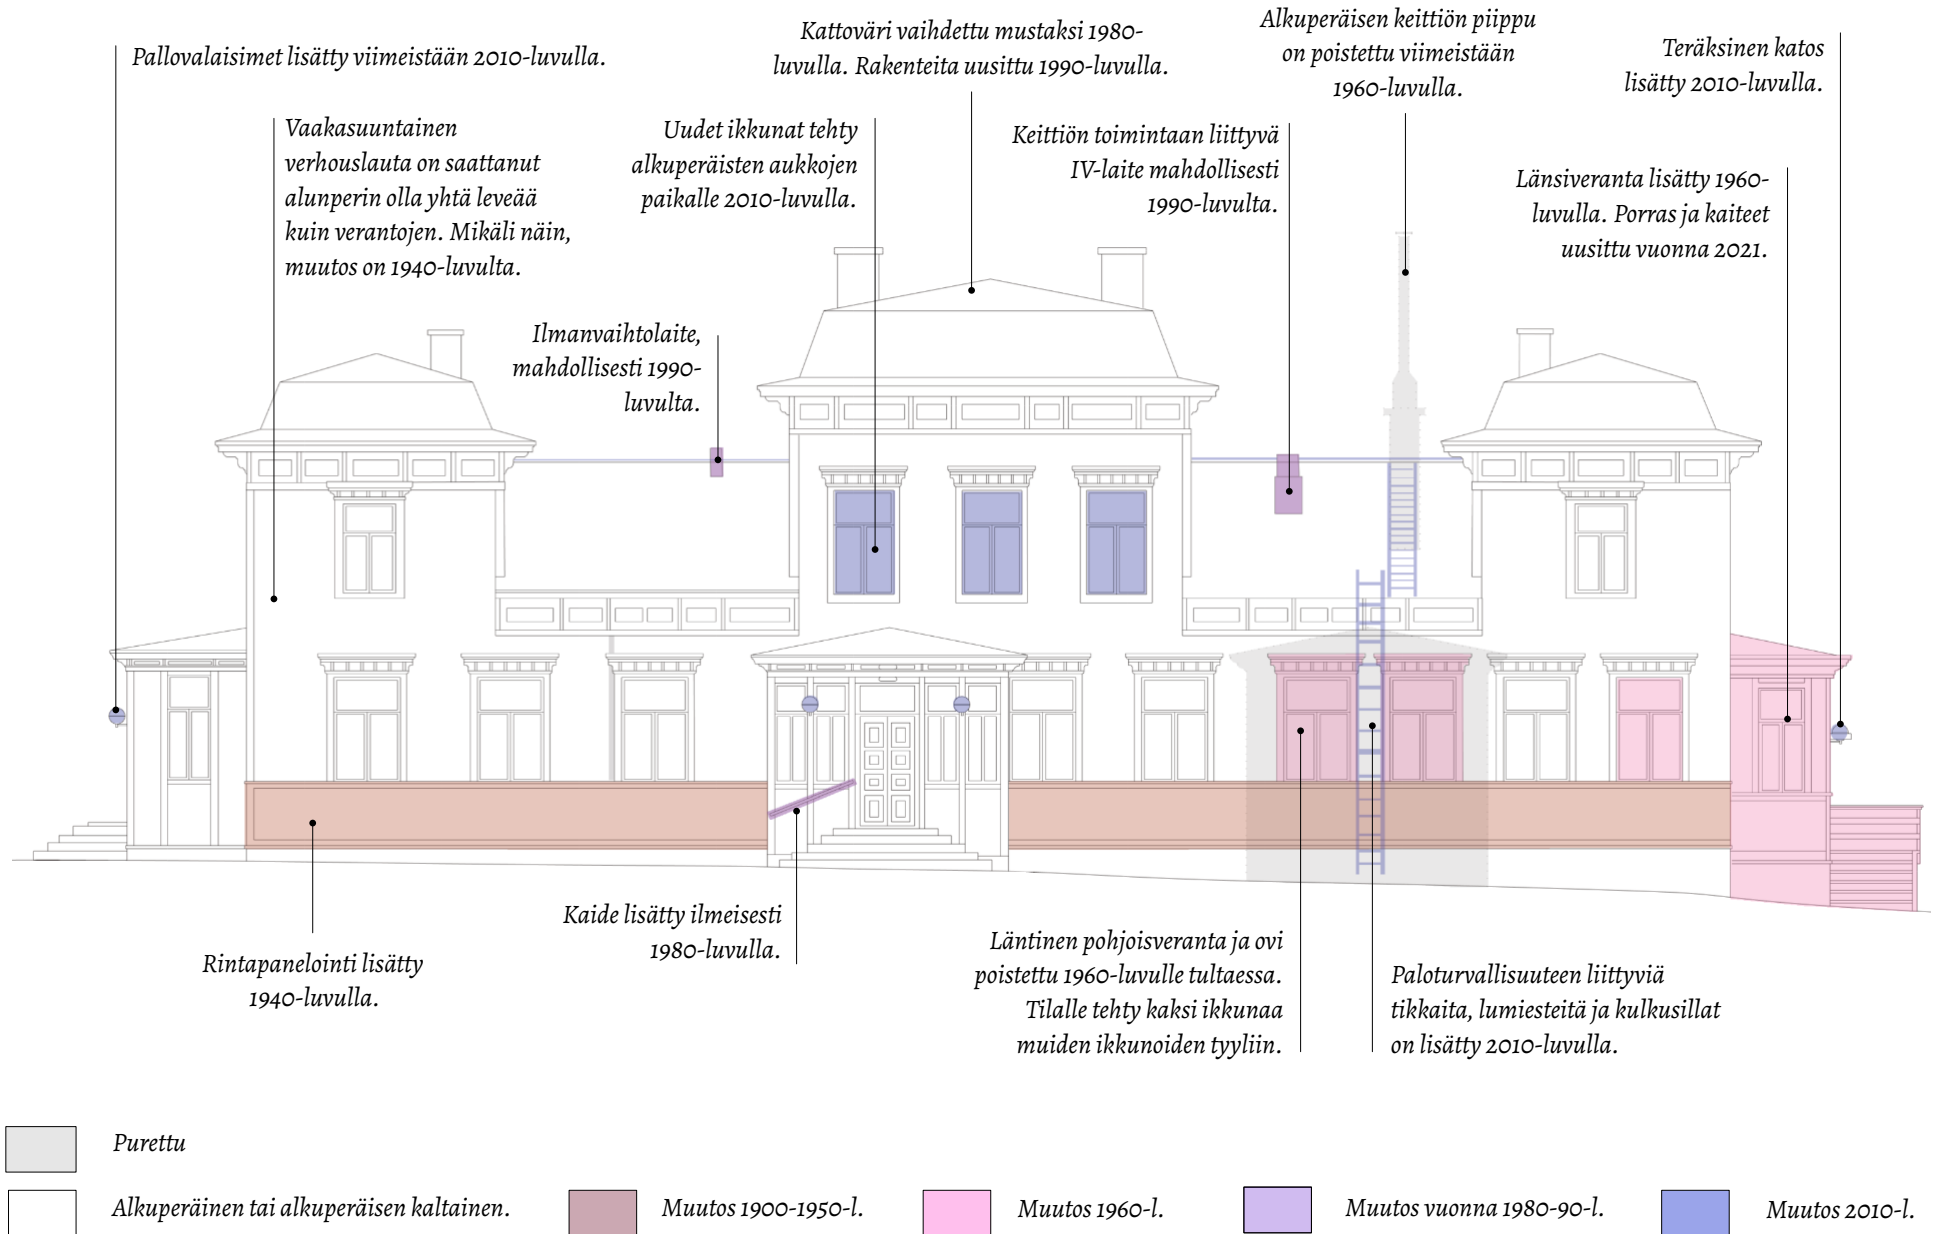
Pohjoisjulkisivu on säilynyt vuoteen 2021 asti hyvin lähellä vuosisadan vaihteesta otettua valokuvaa, joka on vanhin rakennuksesta otettu valokuva. Merkittävimmät muutokset ovat olleet julkisivuverhouksen rintapaneloinnin lisääminen 1940-luvulla, sekä läntisemmän sisäänkäyntiverannan poistaminen 1960-luvulla. Sisäänkäynti on korvattu kahdella ikkunalla, jotka on teetetty länsipäädyn muiden

Kuva 40. Julkisivu pohjoiseen.

**Kuva 40 (s.40)** Diagrammi Päärakennuksen säilyneisyydestä ja kerrostumista.

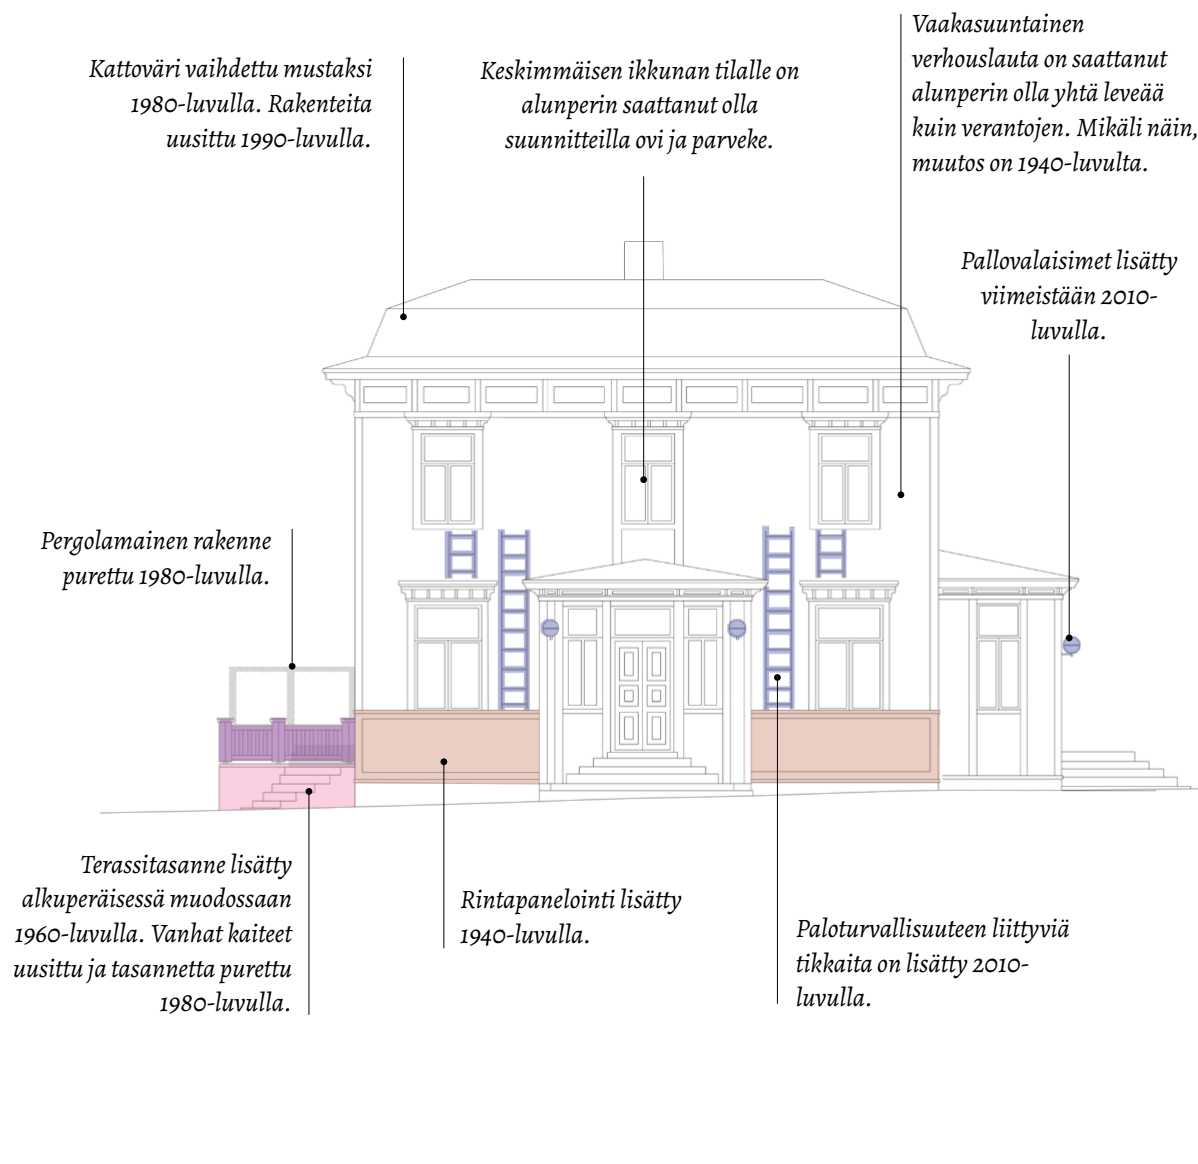
Kuva 41.

Päärakennuksen itäfasadi on lähes alkuperäisen kaltainen. Ainoat selkeät muutokset ovat värityksen muutos, rintapaneloinnin lisäys 1940-luvulla sekä palotikkaiden lisääminen 2010-luvulla. Itäverannan reunoille on lisätty kaksi pallovalaisinta 2010-luvulla.

**Kuva 41 (s.41)** Diagrammi Päärakennuksen säilyneisyydestä ja kerrostumista. Itäjulkisivu. Arkkitehtitoimisto Hannu Laitila Ky:n peruskorjauspiirroksat ja kenttätutkimuksen mittaukset. AE.

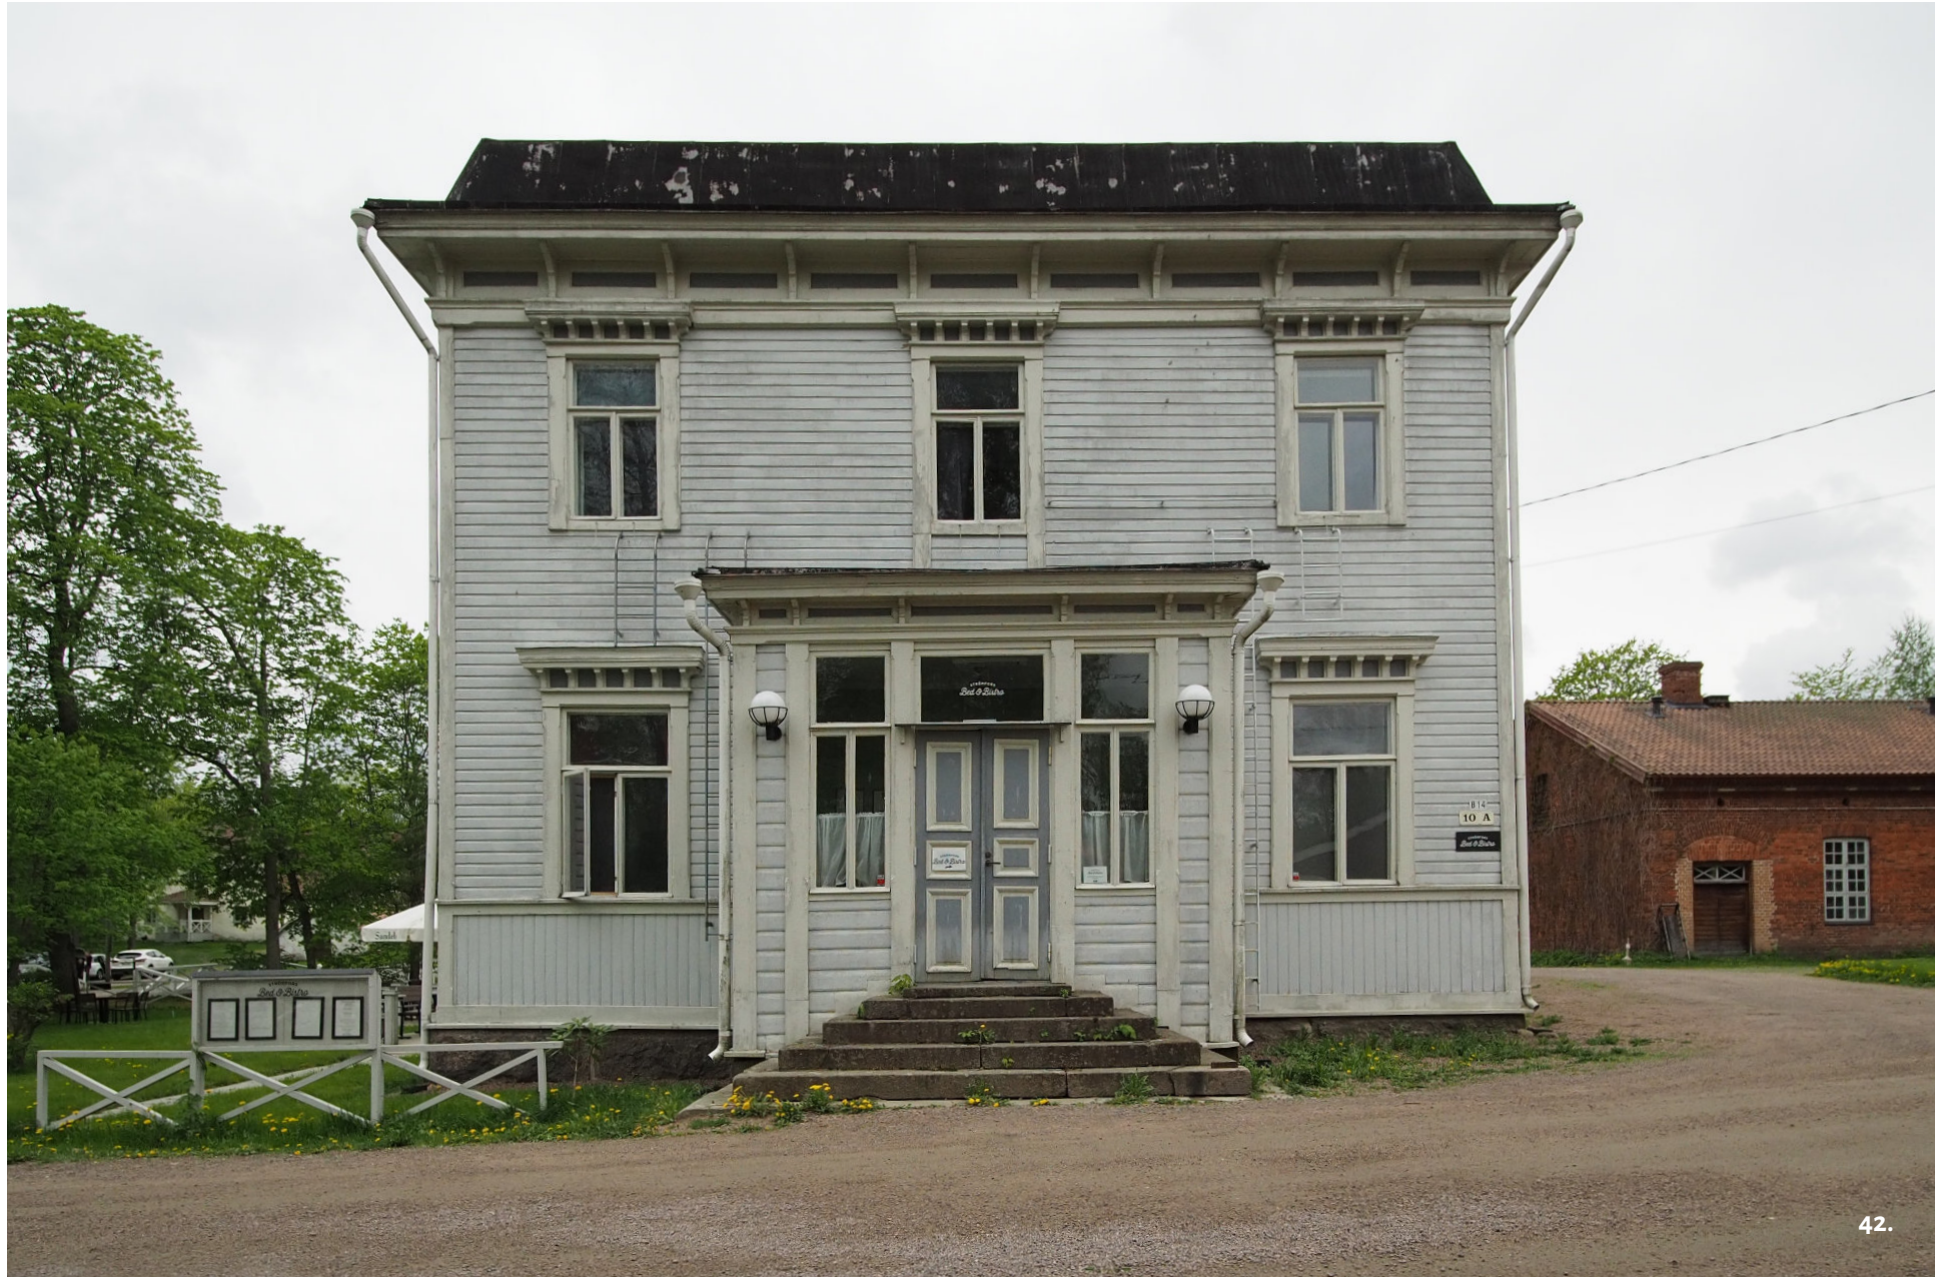
42.

Julkisivussa mielenkiintoinen kohta on toisen kerroksen keskimmäisen ikkunan paikka. Verrattuna muihin ikkunoiden vuorilautoihin, tämän ikkunan vuorilaudat ovat merkittävästi pidemmät. 1800–1900-lukujen vaihteessa otetussa valokuvassa näyttäisi melkein siltä, että ikkunan paikalla on ollut ovi. On mahdollista, että kohdalle oli suunniteltu parvekettä, jota ei koskaan toteutettu.

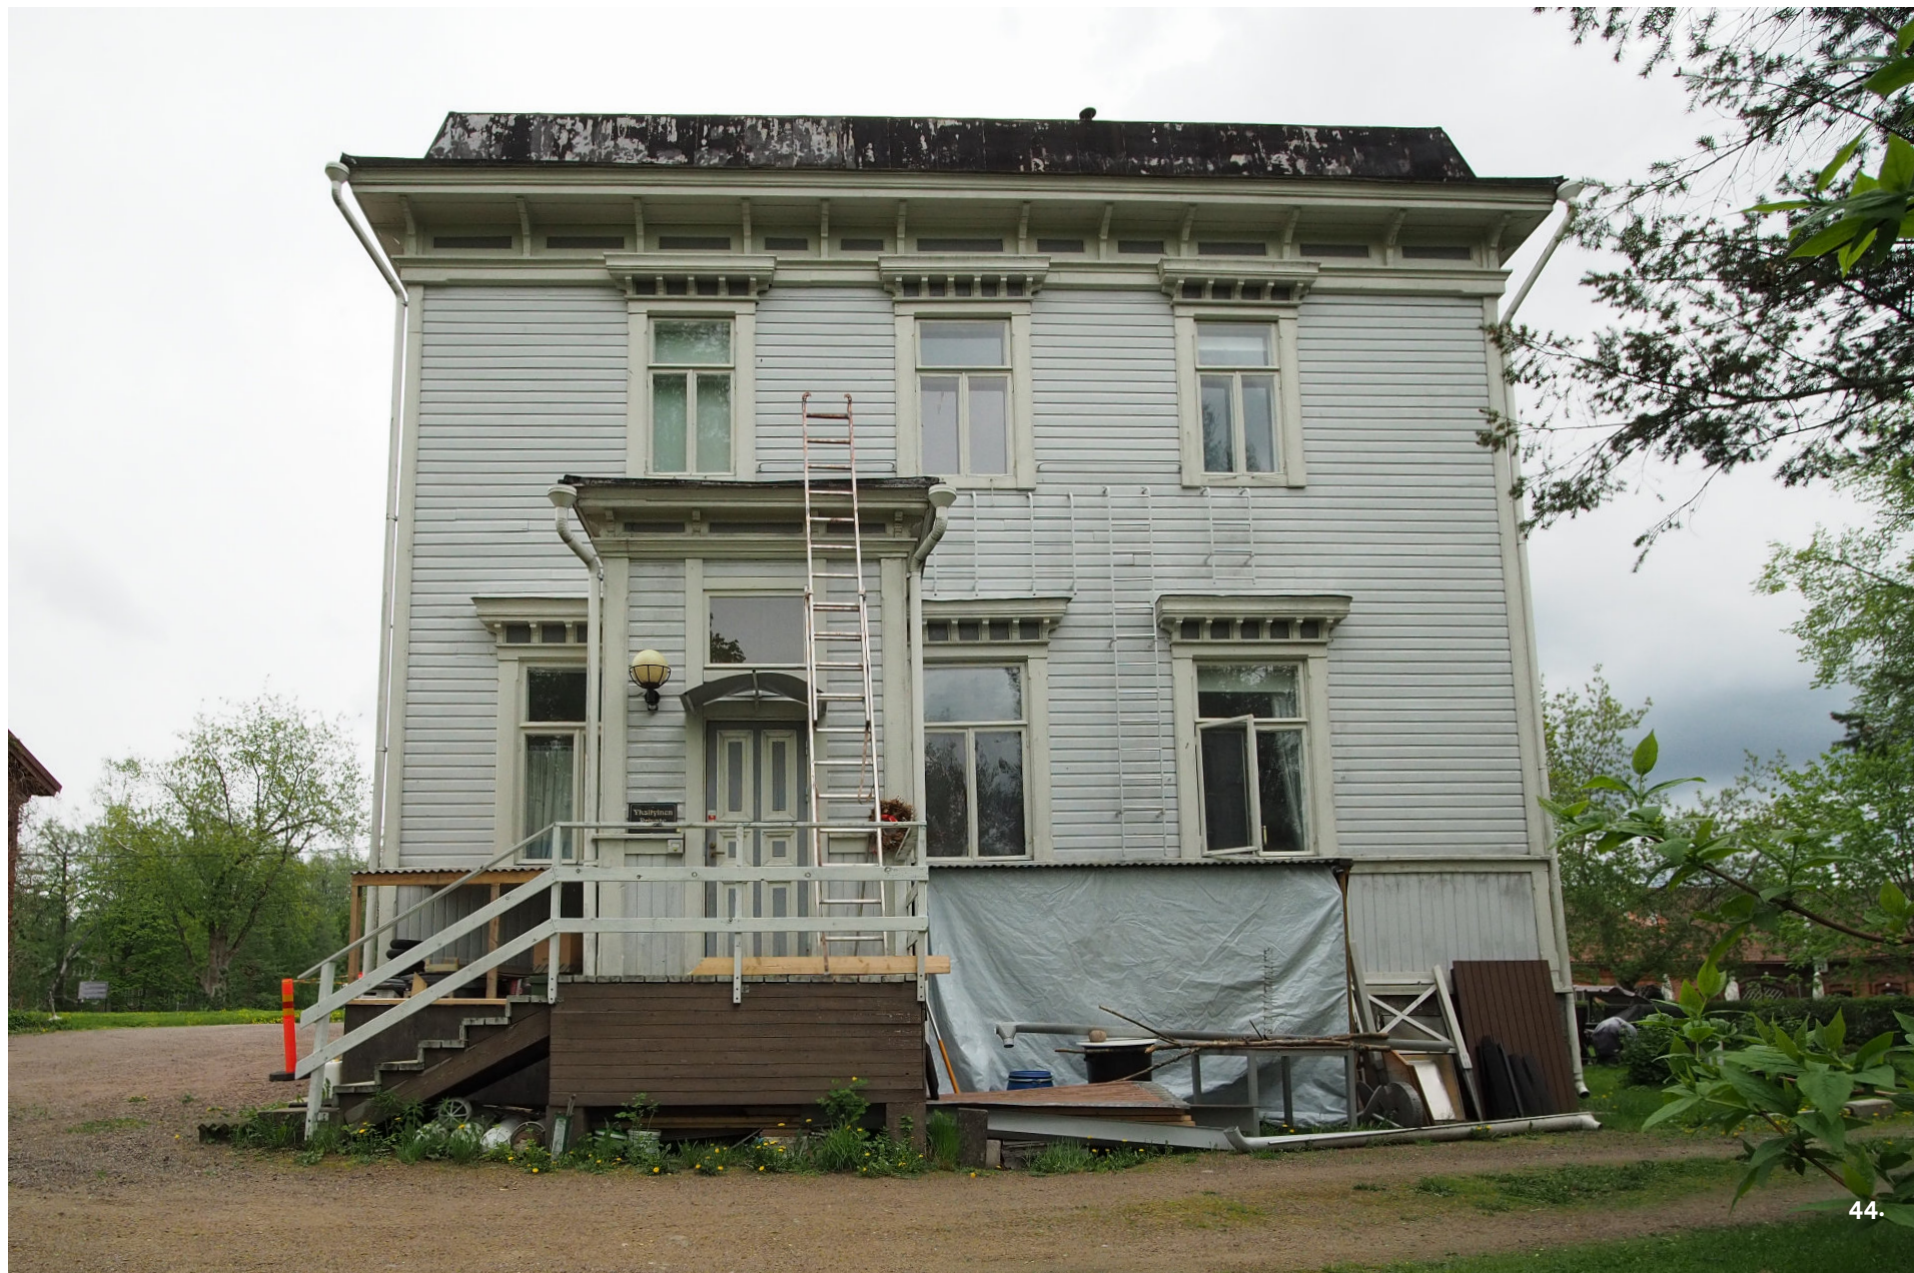
Länsijulkisivu on alun perin ollut aukoksestaan symmetrinen ja sen koristeet ovat rajoittuneet räystäskonsoleihin ja ikkunoiden koristeaiheisiin. Väritys on alun perin ollut tummempi. 1940-luvulla rakennukseen on lisätty rintanelointi, joka kiertää myös länsijulkisivua. Suurin muutos on 1960-luvulla lisätty länsiveranta, joka eroaa kooltaan muista sisäänkäyntiverannoista, mutta on viimeistelty samoin yksityiskohdin. Verannan tieltä on poistettu ikkuna, joka on siirretty muutoksessa pohjoisemmaksi rikkoen aukoksesta symmetrian.

Ulko-oven viereen on 2010-luvulla lisätty pallovalaisin, sekä oven yläpuolelle teräksinen katosrakenne. Seinälle on lisätty paloturvallisuuden vuoksi valkoiseksi maalattuja tikkaita. Länsiverannan porrasrakenne ja kaiteet uusittiin syksyllä 2021.

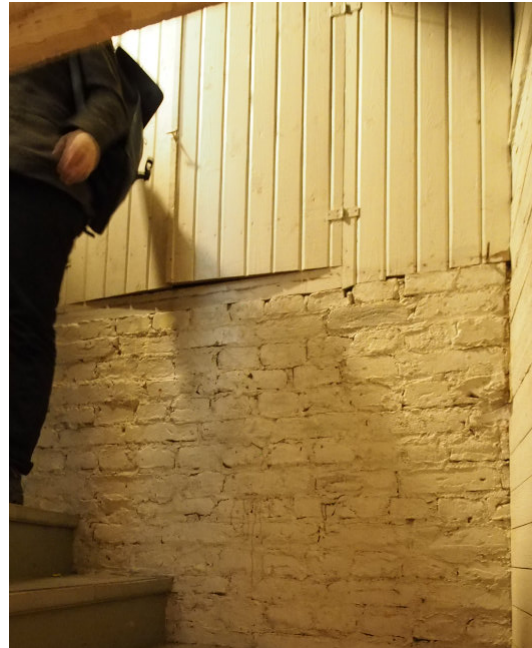
Kuva 45. Tiilimuurauksen päälle on tehty rankarakenteinen kaappi.

Varaston alakatossa on näkyvissä laipion jykevät hirsivasat. Niin kutsutussa perunakellarissa on rapattu kevyitä holvikaaria muodostava katto. Erikoisen kohta on kellariin laskeuduttaessa lautarakenteinen ”kylmäkaappi”, joka seisoo ilmeisesti koko perustuksen päällä.

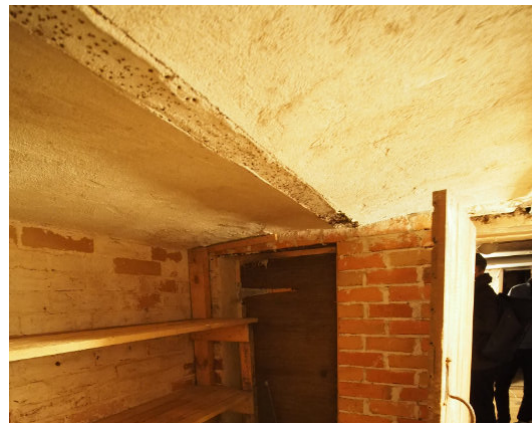
Kuva 46. Eteläisessä perunakellarissa katto muodostaa kevyitä holvikaaria.

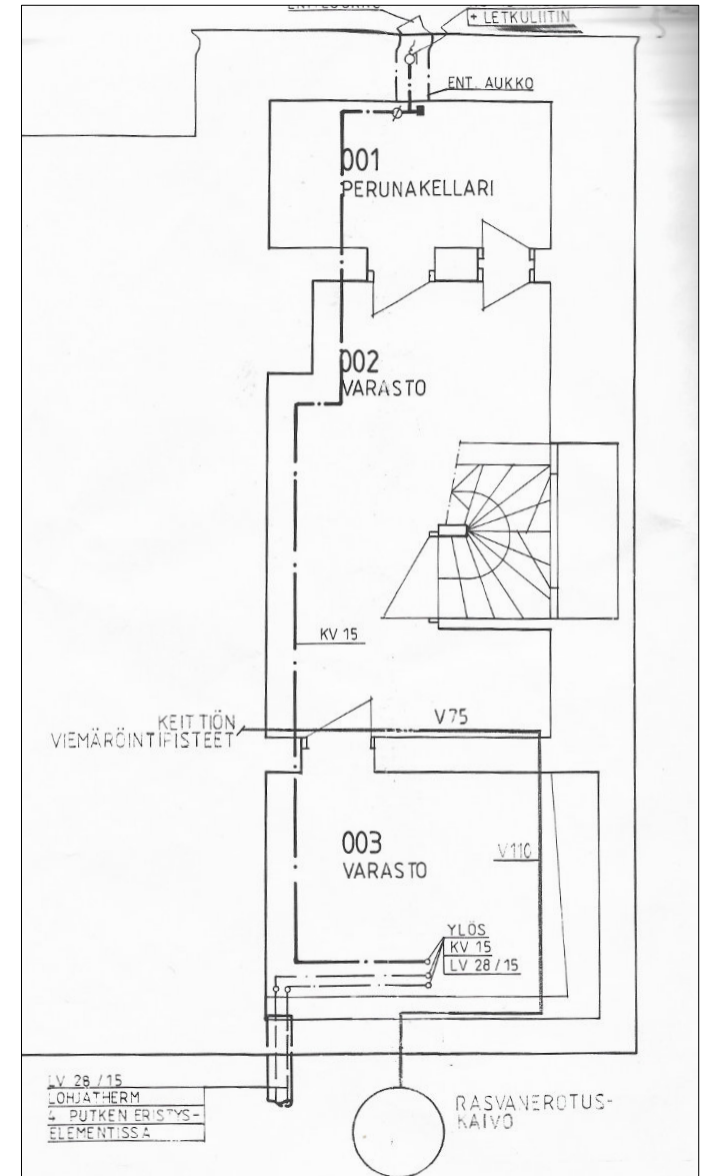
Kuva 47. Päärakennuksen kellarin pohjapiirros. Viemäröintimerkinnät.

**Kuva 47 (s.45)** Kellarin pohjapiirros. Asuinrakennus B14, peruskorjaus. Kellari. Vesi- ja viemärlaitteet. (PA, 29.8.1985b)
