Strömforsin Ruukki, Ruukintien pohjoisosa  
Rakennushistoriaselvitykset, osa 3

# Strömforsin Päärakennus

31.01.2022

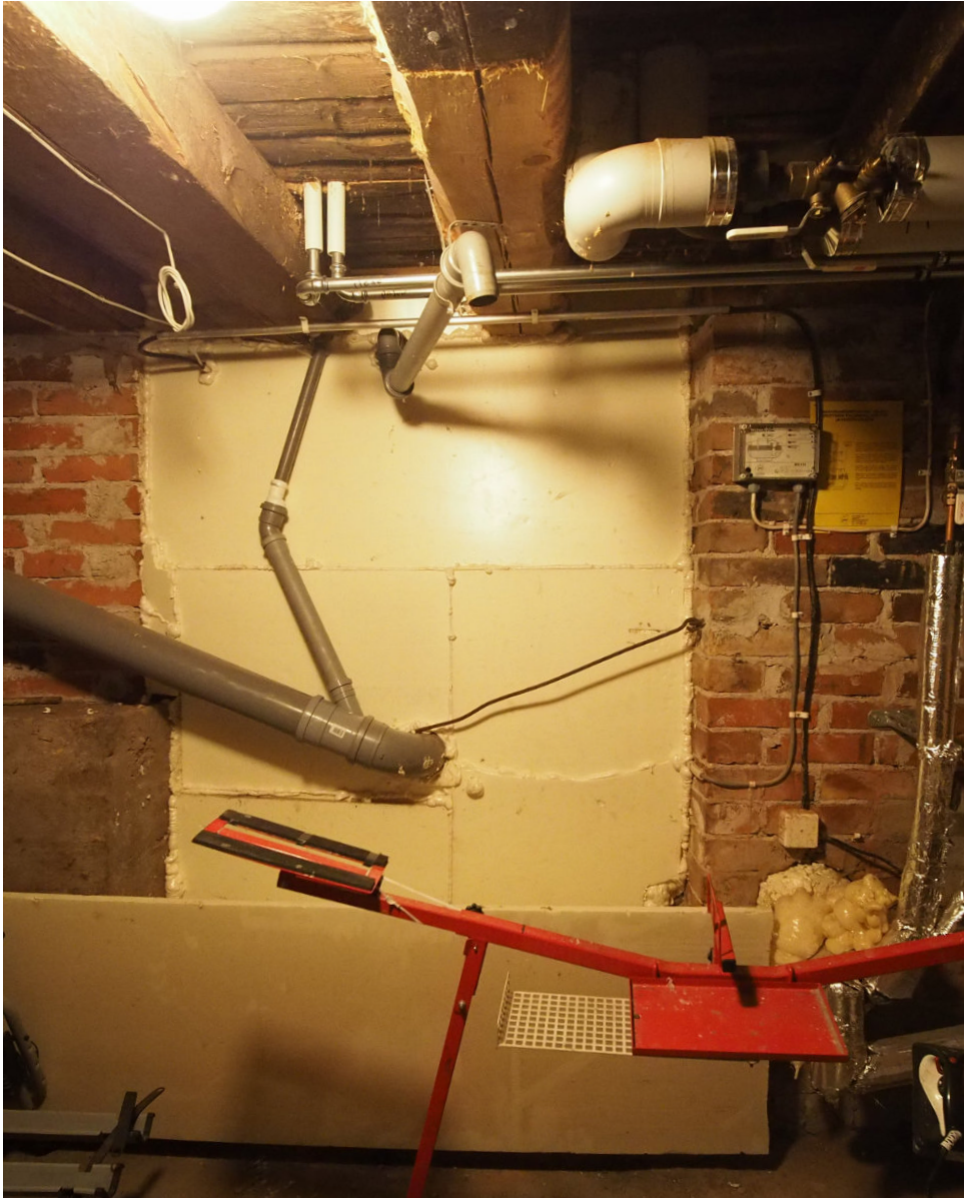
Kuva 48. Kellarin pohjoisimmassa seinässä on alkujaankin ollut aukko. Maanpinnalta on tätä kautta pudotettu Päärakennuksen hiilet varastoon. Nykyään eristeiden takana on rasvanerotuskaivo.

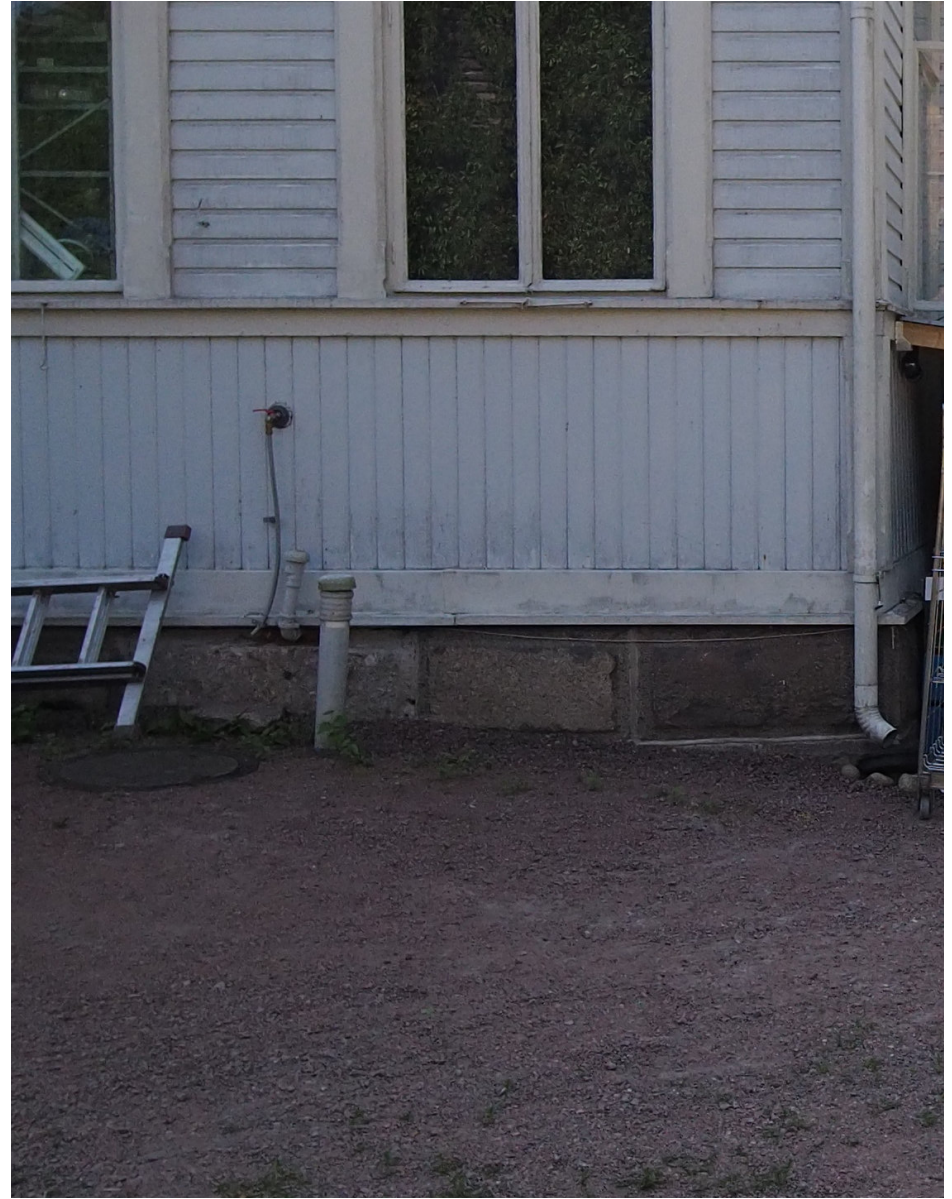
Kuva 49. Sama pohjoisseinämä ulkoa päin. Rakenteen muutos erottuu perustuskivissä.

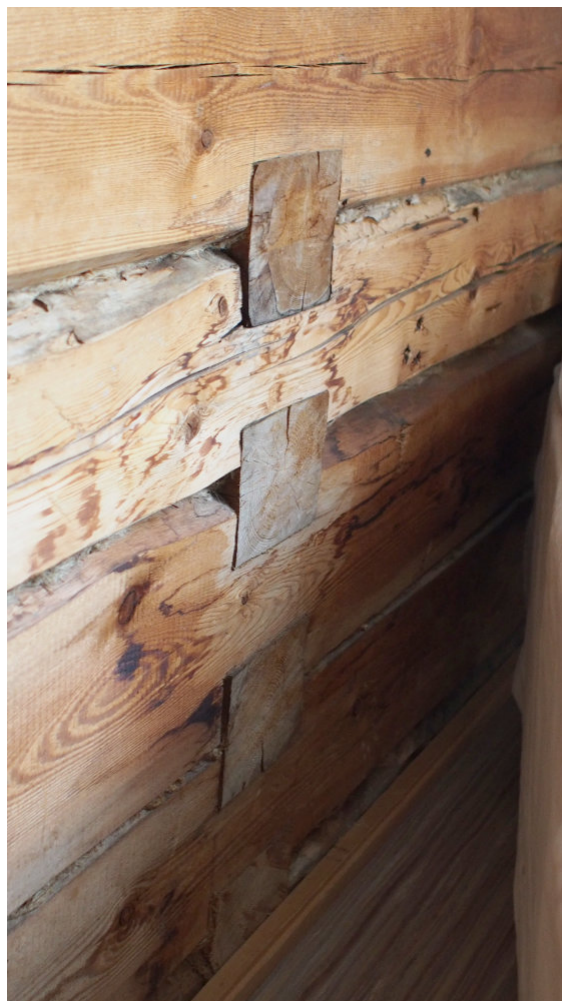
*Kuva 50, Seinässä näkyy itä-länsisuuntaisen matalamman ulkoseinärakenteen hirsien päät. Eristeenä vaikuttaisi olevan jonkinlaista rivettä.*

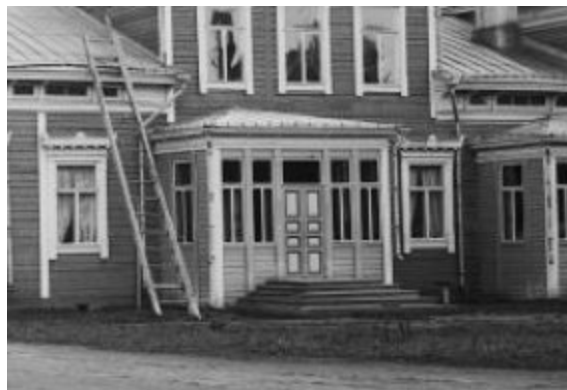
Kuva 51. Ote 1900-800-luvun taitteesta otetusta valokuvasta. Pohjoisjulkisivu, säilynyt veranta.

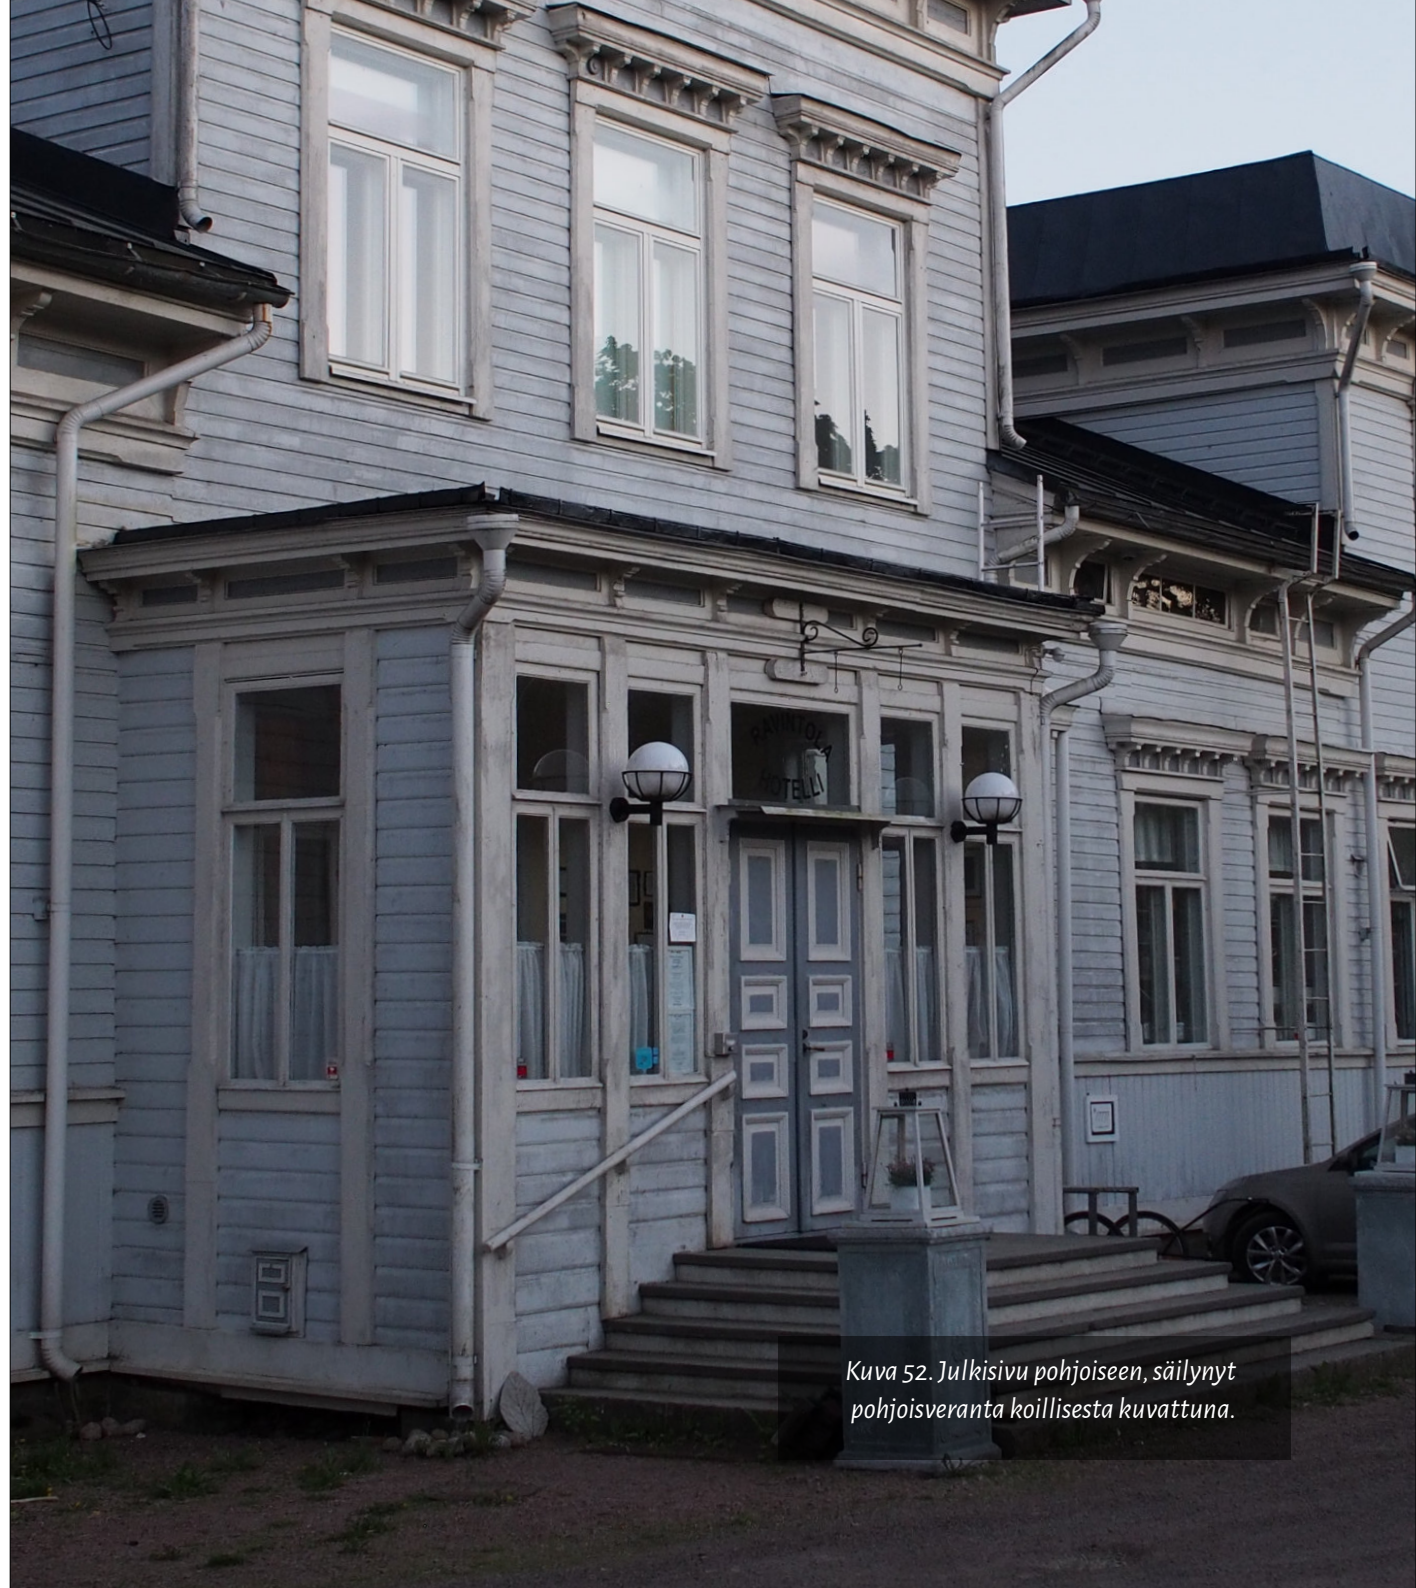
Kuva 52. Julkisivu pohjoiseen, säilynyt pohjoisveranta koillisesta kuvattuna.

Pohjoinen veranta on nykyinen pääsisäänkäynti. Se on verannoista suurin, sisämitta noin 4,5 x 2,2 metriä. Se on alun perin johtanut ilmeisesti johtajan asunnon edustustiloihin. Sen julkisivuja jäsentää pystysuuntaisten ikkunoiden vuorilaudoista jatkettu listoitus, jonka päät on muotoiltu lähes huomaamattomasti pylväspäätteiden tavoin. Verannassa on yhteensä neljä ikkunaa: yksi etelään, yksi pohjoiseen sekä kaksi itään. Tyyllillisesti ikkunat ovat samoja T-karmisia ikkunoita kuten julkisivunkin, mutta leveydeltään kapeampia. Verannan ikkunat eivät ole aukeavia. Verannan katto on hieman julkisivua kohden nouseva saumattu peltikatto, jonka räystästä kannattelee koko rakennuksen räystäään tavoin muotoillut räystäskonsolit, jotka istuvat ikkunoiden vuorilistojen rytmiin. Pohjoisverannan portaikko

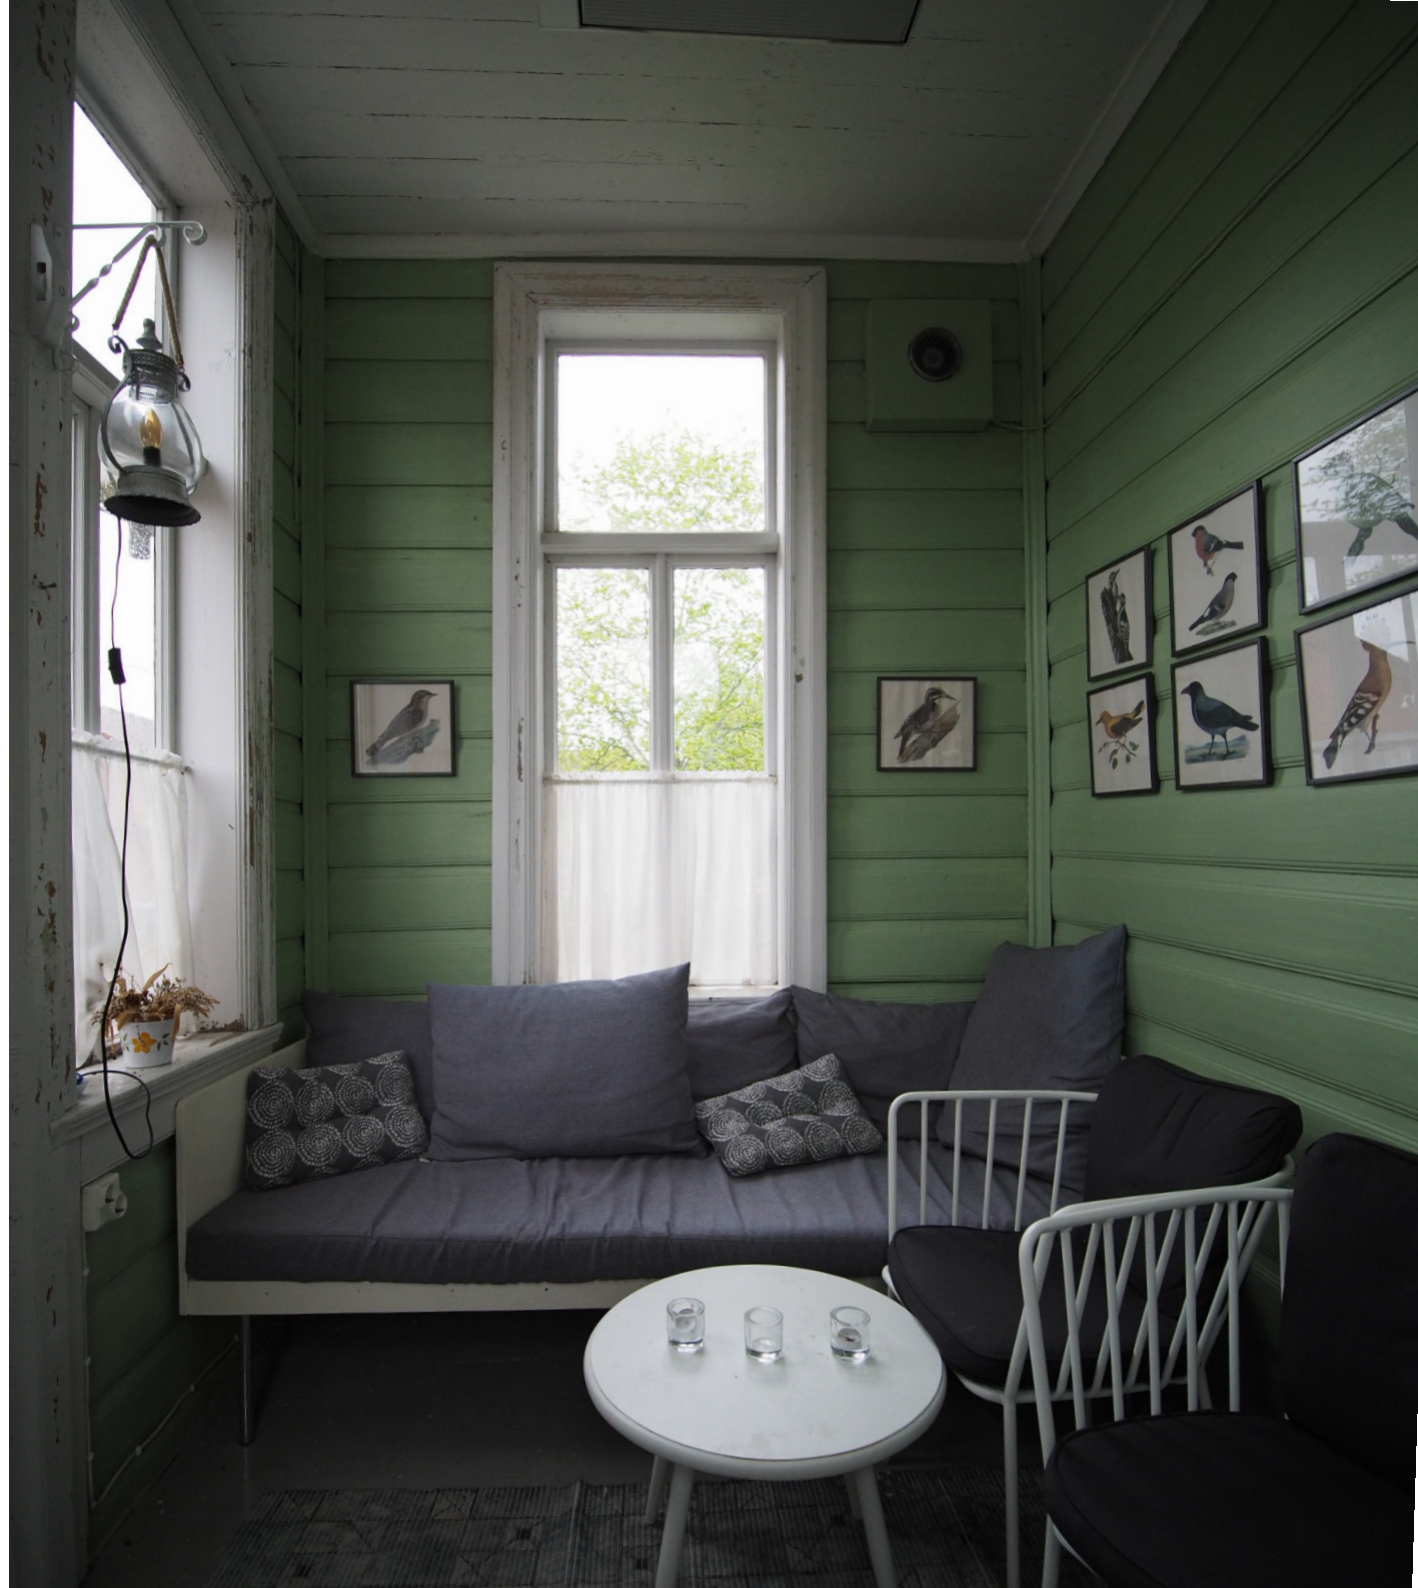
*Kuva 54. Itäveranta sisältä. Kuva kohti etelää.*

Sisältä veranta on noin 4 x 2,2 metriä. Se on verhottu myös sisältä samalla lautapaneelilla kuin ulkoa ja rakenteiden kohtaamiskohdat on viimeistelty muotoillulla listalla. Verannalla on vaaleanharmaaksi maalattu lautainen lattia ja alakatto. Seinät ja osittain ovi on maalattu Päärakennuksen pienessä ruokasalissa käytetyllä mintunvihreällä maalilla vuoden 2015 remontissa. Joissakin kohdissa maalin alta näkyy myös vaaleankeltaisia kerroksia. Verannan alkuperäinen väri on voinut olla vaaleanharmaa tai keltainen. Verannalle on lisätty muutamia pistorasioita sekä ilmanvaihrolaitteita, jotka on maalattu seinän sävyyn.

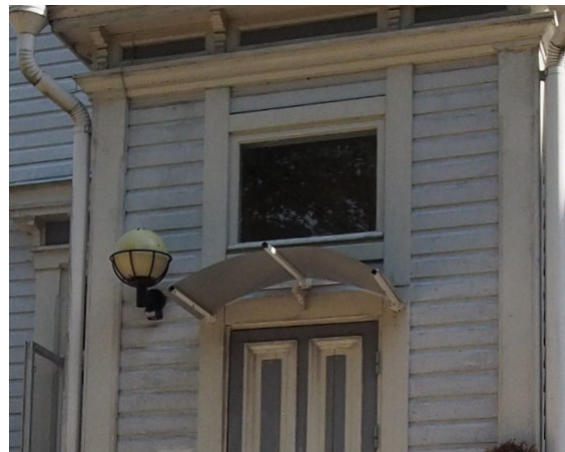
Kuva 55. Länsijulkisivu, länsiveranta. Oven päällä on siro katos, joka on tehty 2010-luvulla. Katos on suurempi kuin pohjois- ja itäverannan sekä muodoltaan kaareva.

Sisäväreiltään länsiveranta on keltainen. Väri on merkitty vuoden 1985 väriselosteeseen, mutta nykyisten maalarappautumien alta ei näy jäämiä muista väreistä. Voi olla, että verannan alkuperäinen sisäväri on ollut keltainen. Lattia on vaalean harmaa lautalattia ja ovet, ikkunapuitteet sekä vuorilaudat ovat valkoiset sisältä. Ulkopuolelta uloimman oven värit noudattaa pohjoisen sisäänkäynnin ulko-oven harmaan ja valkoisen vaihtelua. Verannan oven yläpuolella oleva katos eroaa alkuperäisten verantojen katoksista.

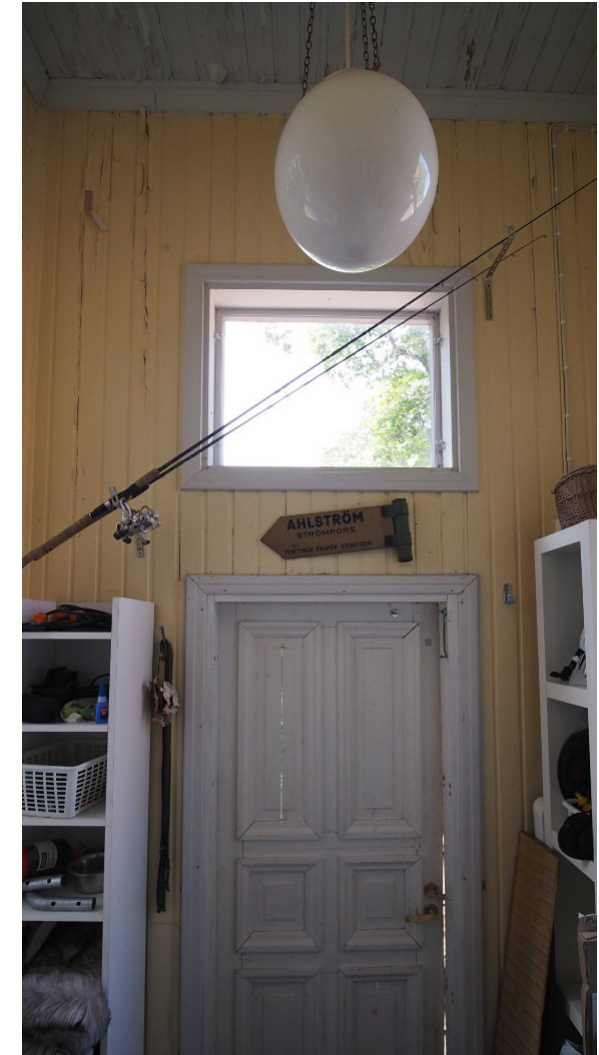
Kuva 56. Länsiverannan länsiseinä. Oven ja yläikkunan väliin ja merkittävä väli. Seinällä on vanha katukyltti, jossa ilmoitetaan Päärakennuksessa työskennelleiden sukunimet.

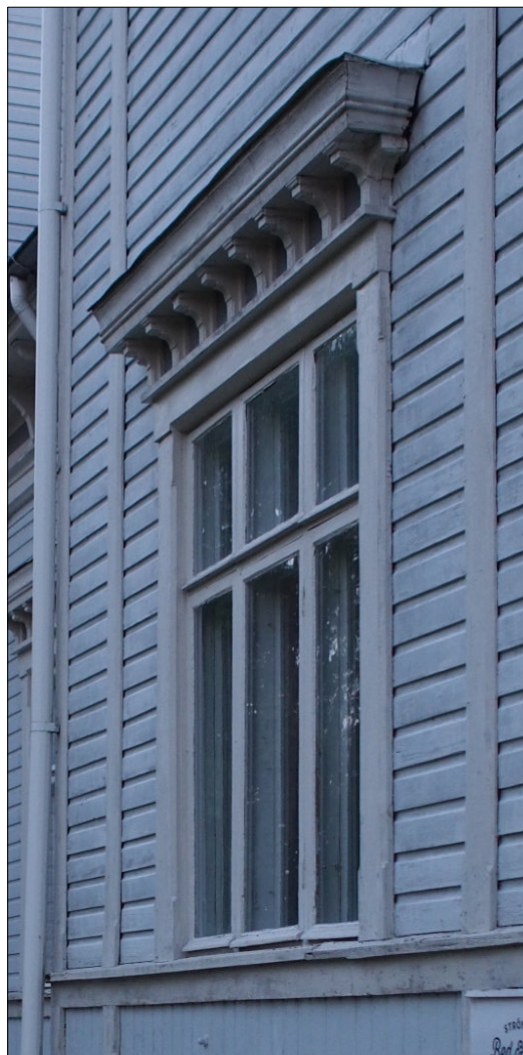
Kuva 57. Eteläjulkisivun itäisin ikkuna edustaa kuusipuitteista ikkunatyyppeä, joita rakennuksessa on vain kaksi. Kaikki ikkunan ruudut aukeavat sisään-ulos.

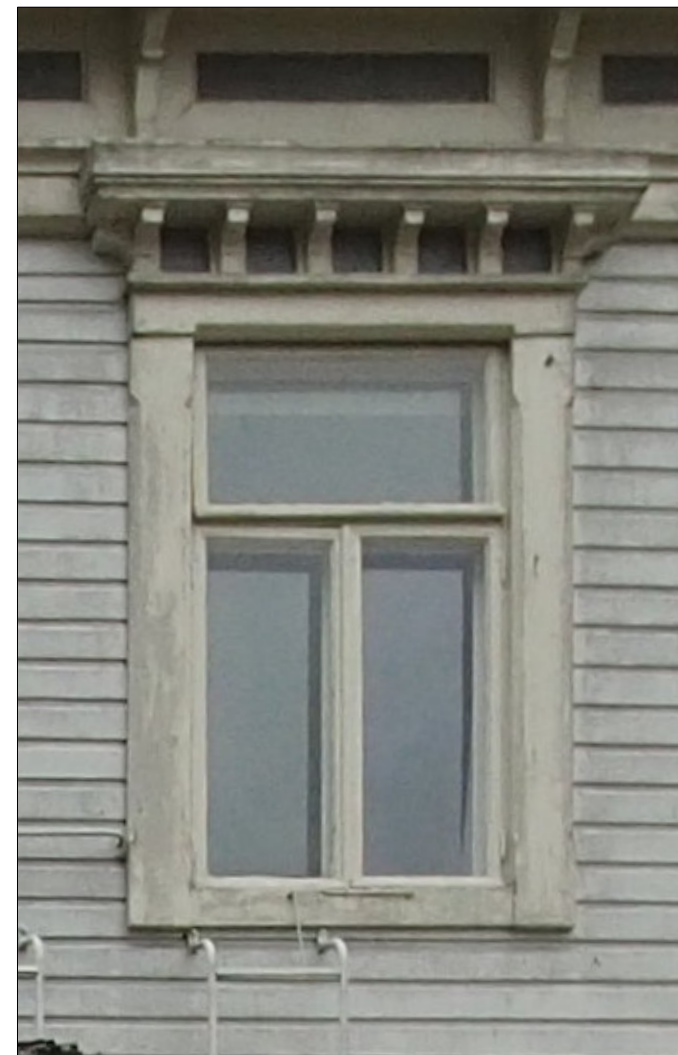
Kuva 58. Itäpäädyn pohjoisin ikkuna edustaa rakennuksen yleisintä ikkunatyyppeä. Se on kolmeen jaettu T-puitteinen ikkuna, jonka kaikki ruudut ovat sisään-ulos aukeavia.

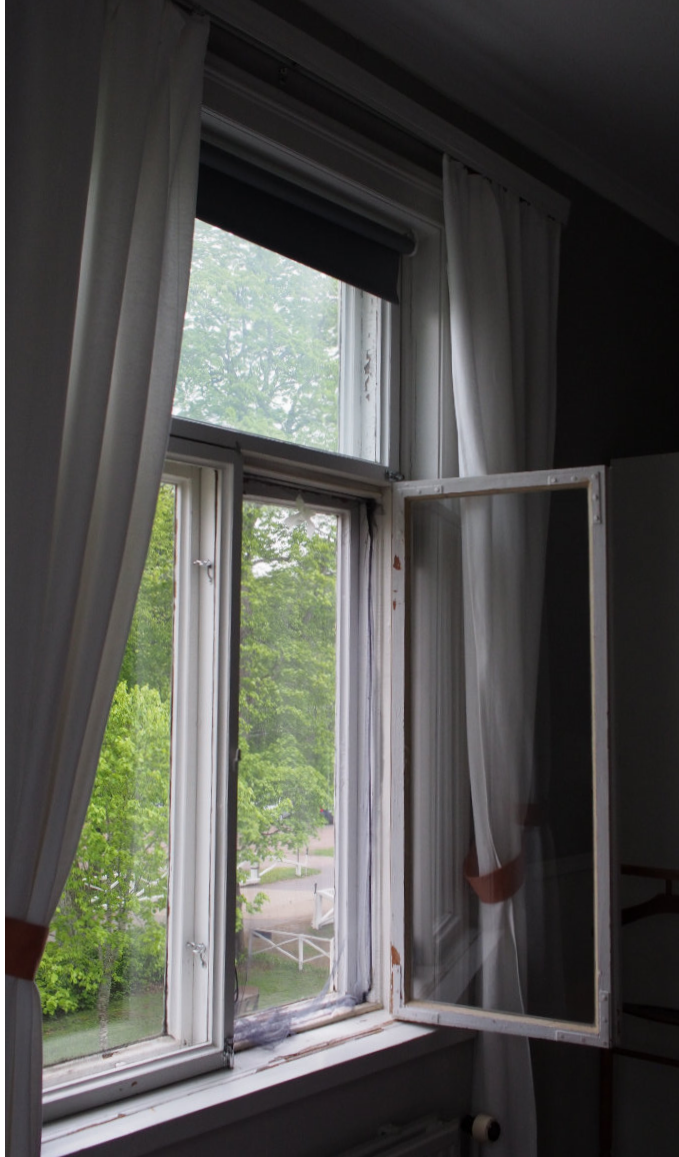
Kuva 59. Eteläjulkisivun itäisin ikkuna. Puitetta on vahvistettu kulmaraudoin ulkopuolelta, jolloin lisäys ei näy sisällepäin.

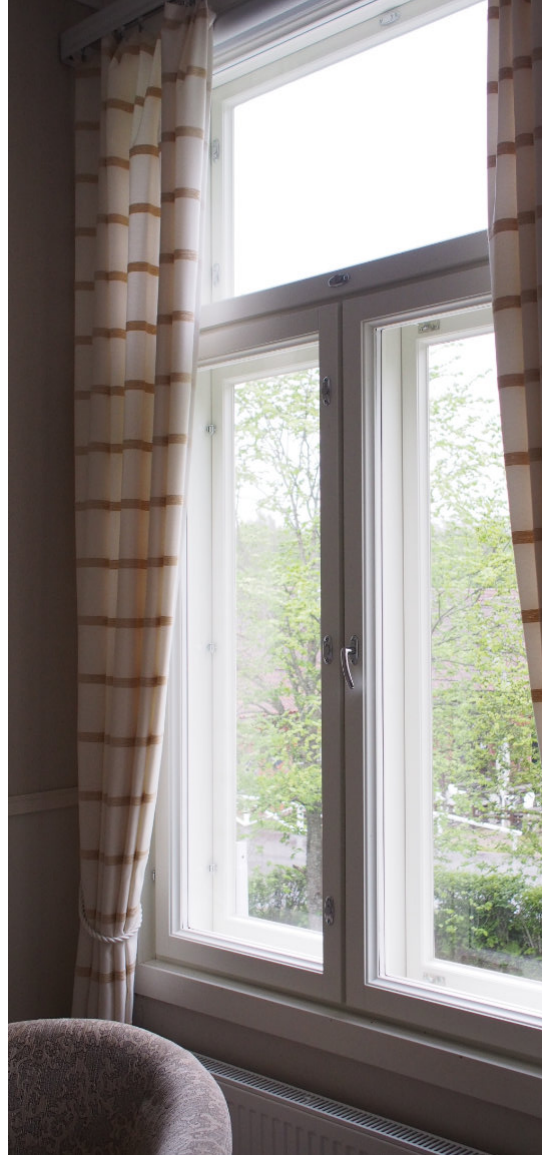
Kuva 60. Eteläjulkisivu, 2010-luvulla lisätty uusi ikkuna.

mäiset kolme ikkunaa sekä pohjoiseen että etelään on uusittu kokokaan. Ikkunat on teetetty vanhojen ikkunoiden puitejaon mukaan ja vuorilaudat ulkopuolella ovat ennallaan. Sisäpuolella listoitus on 2010-luvun mukainen kuten myös ikkunoiden helat ja kahvat.

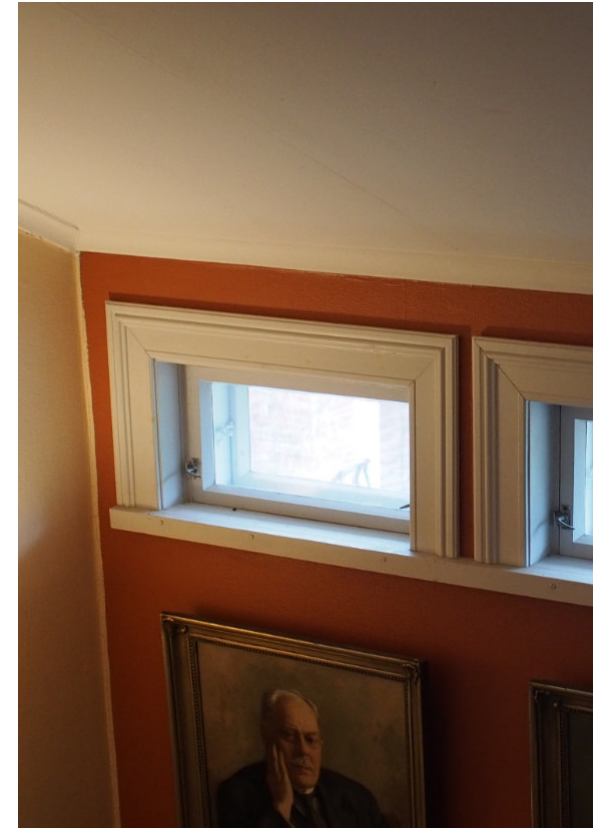
Kuva 61. Rakennuksessa on myös yhä noin 17 ruutua pieniä kaksilasisia haukkaikkunoita, jotka sijoittuvat satulakattojen räystäiden alle. Ikkunat koostuvat yhdestä, kahdesta tai kolmesta ruudusta. Osa ikkunoista on avattavia, mutta osa on jäänyt erilaisten korjausvaiheiden jälkeen kiinteiksi, vaille vuorilautoja tai puitteiden maalausta. Osa on saattanut olla yksilasisia ja varsin viimeistelemättömiä myös alunperin, erityisesti toisen kerroksen keskimmaisissa osissa, jotka ovat olleet kylmää ullakkoa.

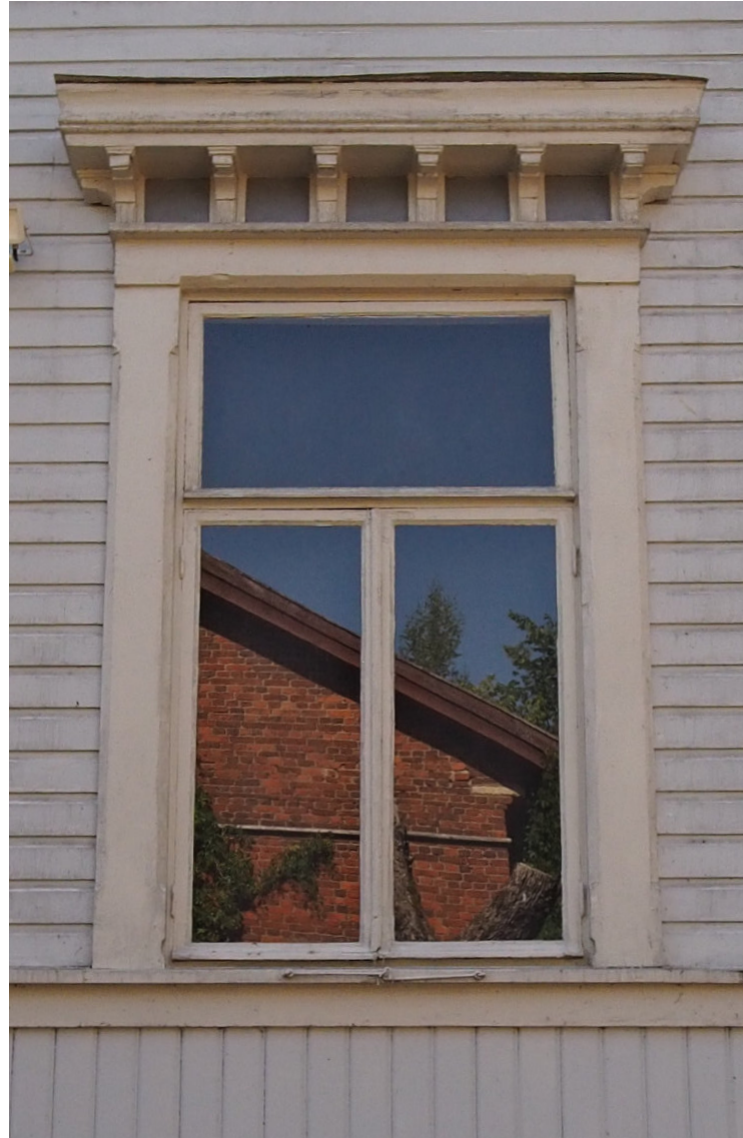
*Kuva 62. Pohjoisjulkisivun läntisin ikkuna, joka on muutettu valeikkunaksi viimeistään 1960-luvulla. Ikkunassa on yhä saranat ja helat, mutta sisempi ikkuna vaikuttaa puuttuvan.*

Päärakennuksessa on edellä mainittujen käyttö olevien ikkunoiden lisäksi kolme valeikkunaksi muuttunutta ikkunaa. Kaikki kolme ovat tutkimuksen mukaan olleet vähintään osittain käytössä jossain rakennuksen käyttövaiheessa. Nykytilanteessa ikkunoista kaksi on kokonaan poissa käytöstä ja yhdestä on käytössä kolmesta puitteesta ylin. Kokonaan pois käytöstä jääneet ikkunat sijaitsevat pohjoisjulkisivulla ja molemmat on suljettu samasta syystä. Ensin läntisimmän ikkunan kohdalle on viimeistään 1960-luvulla tehty kylpyhuone ja vesieristykset. Sen jälkeen, vasta 1980-luvulla pohjoisen verannan itäpuolelle jäävä ikkuna on jäänyt pois käytöstä, kun varastotilasta muutettiin vessa. Viimeinen, osittainen valeikkuna, löytyy länsijulkisivulta. Se on maantasokerroksen keskimmäinen ikkuna, joka jää osittain länsiportaan taakse.

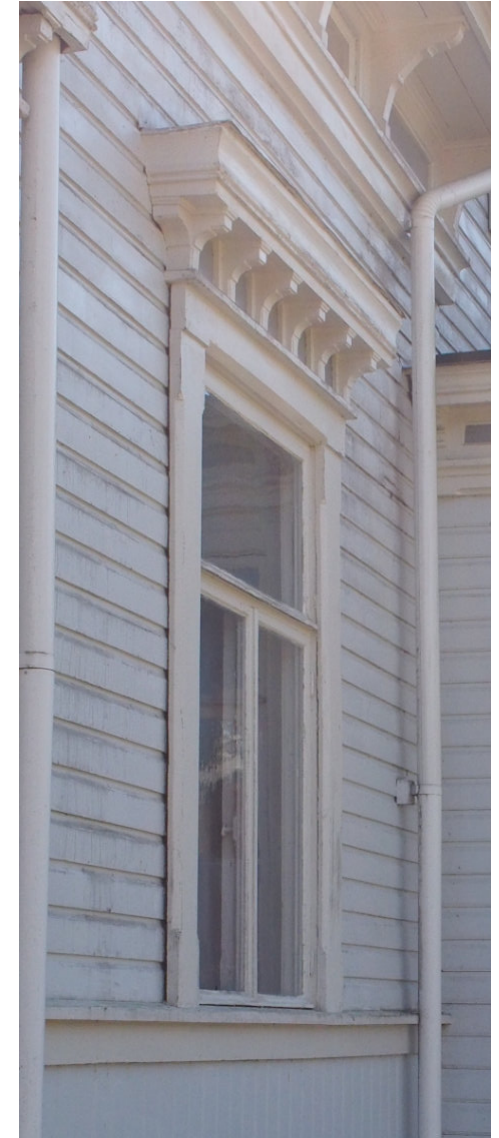
*Kuva 63. Pohjoisjulkisivun toinen valeikkuna, verannan itäpuolella. Tästä ikkunasta on säästetty enemmän osia.*

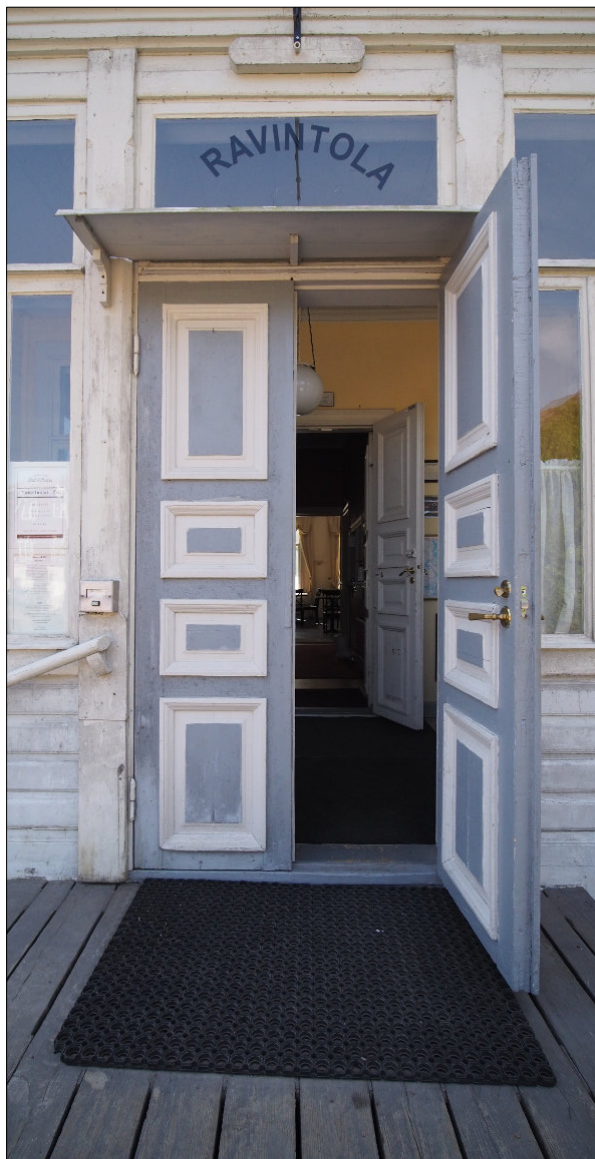
Kuva 64. Pohjoisen verannan ulko-ovi. Uloin ovi on maalattu sekä sisältä että ulkoa samoin värein.

Muut ulko-ovet ovat tyylliltään lähempänä empiretyyliä ja kustavilaisuutta. Ovet ovat kaksilehtisiä ja väriltään harmaita ja peilejä on korostettu valkoisella. Ovi-lehtien peilijako on neljään suhteella kolmasosa, neljäsosa, neljäsosa ja kolmasosa. Yksityiskohdat ovat minimalistisia verrattuna uusrenessanssin runsaaseen koristeluun eikä ovissa ole käytetty lasia. Osa verantojen ovista on maalattu sisältä kokonaan valkoisiksi. Joissakin sisemmissä verantojen ovissa on jäänteitä aikaisemmista lukkomekanismeista.

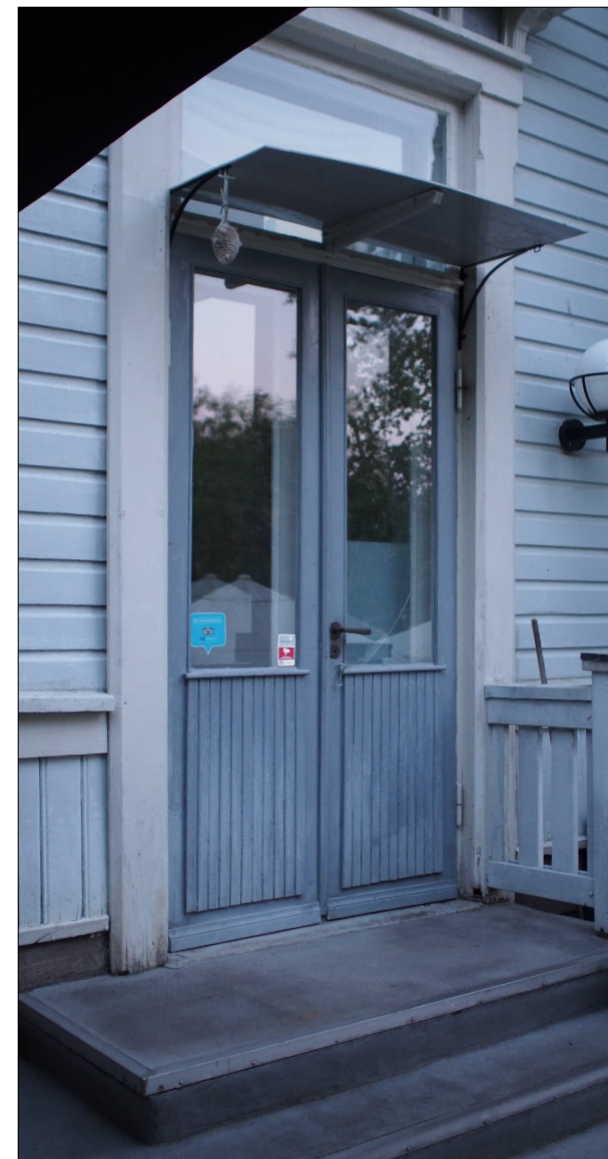
Kuva 65. Eteläisen terassitasanteen ovi poikkeaa tyylliltään muista ulko-ovista. Se on lisätty 1960-luvulla.

Oman kerrostumansa luo Pienen salin eteläpuolelle 1960-luvulla tehty terassitasanne ja miten se on muuttanut koko tilan käyttöä. Terassille johtava uusi ovi on sijoitettu vanhan ikkunan paikalle suurin piirtein saman levyisenä. Ovi eroaa tyyliltään selkeästi muista Päärakennuksen ovista. Terassitasannetta on käsitelty tarkemmin rakennusosia käsittelevässä kappaleessa.

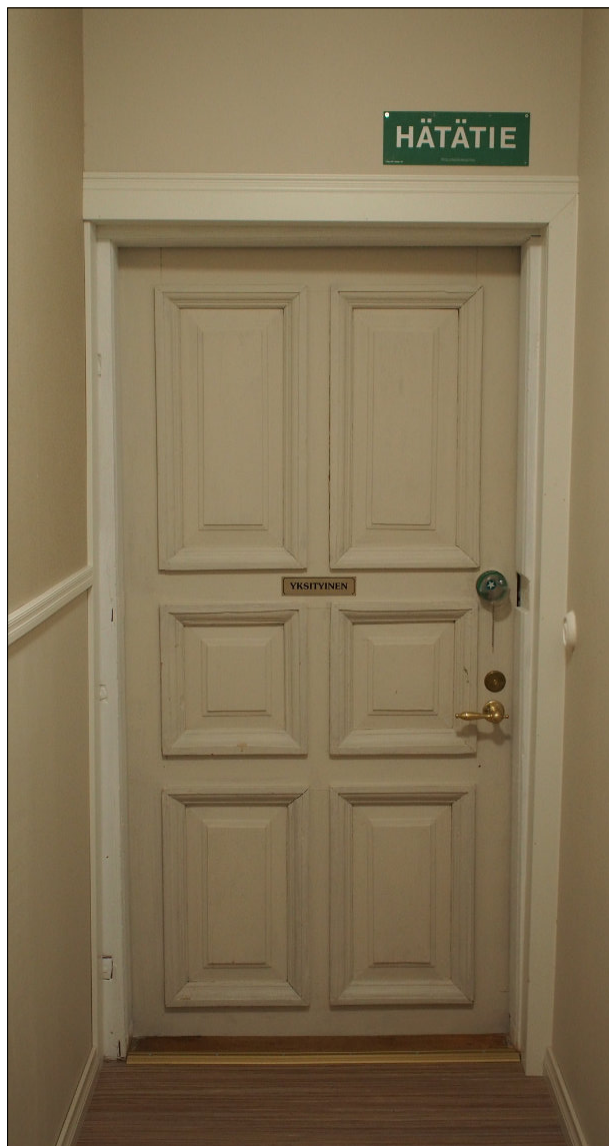
Kuva 66. Toinen kerros, ovi työntekijöiden tiloihin. Kuusipeilinen ovi joka on mahdollisesti ollut täällä paikalla 1980-luvusta lähtien.

Ovien yhdestä aikaisemmasta väriykseltä antaa viitteitä ullakolla oleva kuusipeilinen yksilehtinen ovi, joka on asiakkaiden puolelta maalattu valkoiseksi, mutta työntekijöiden puolelta se on viimeistelty kahdella eri ruskean sävyllä.

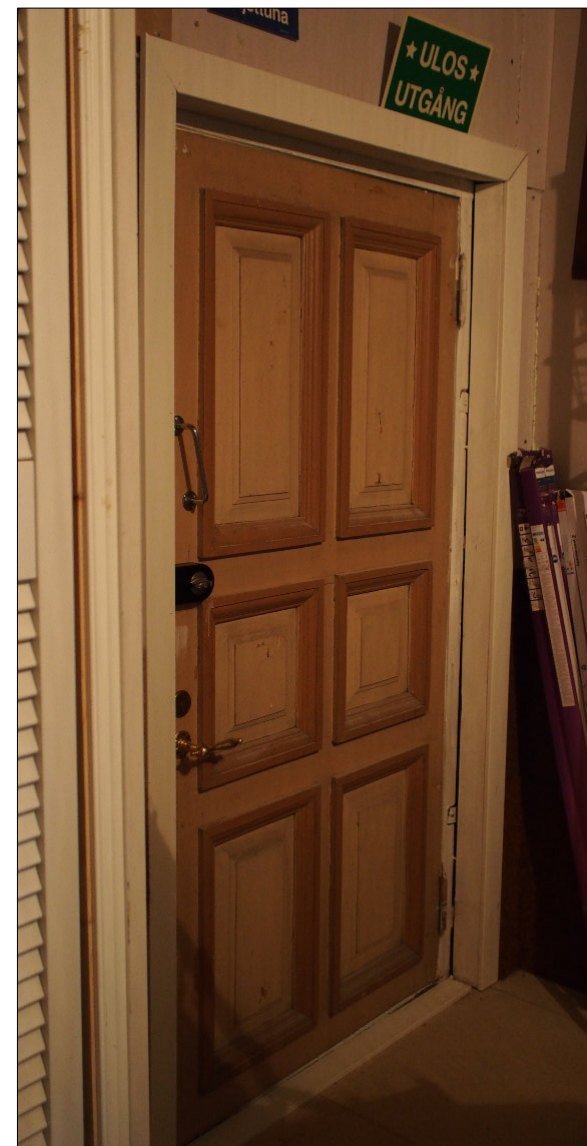
Kuva 67. Viereisen kuvan ovi toiselta puolelta kuvattuna. Kyseessä saattaa olla 1980-lukua edeltänyt väriyks, joka on haluttu jättää kerrostumaksi.

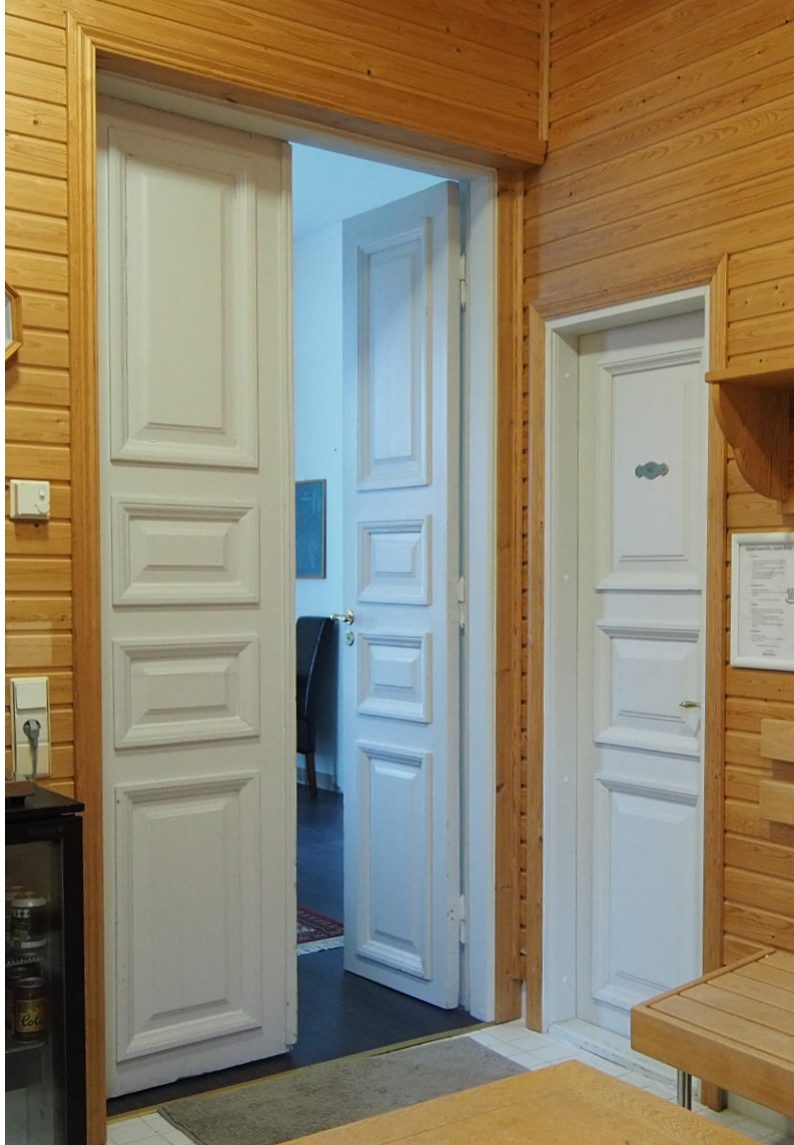
Kuva 68. Kaksiosainen korkea ovi kaakon kulmasaliin sekä tavallisen korkuinen yksilehtinen ovi pukeutumistilojen vessaan.

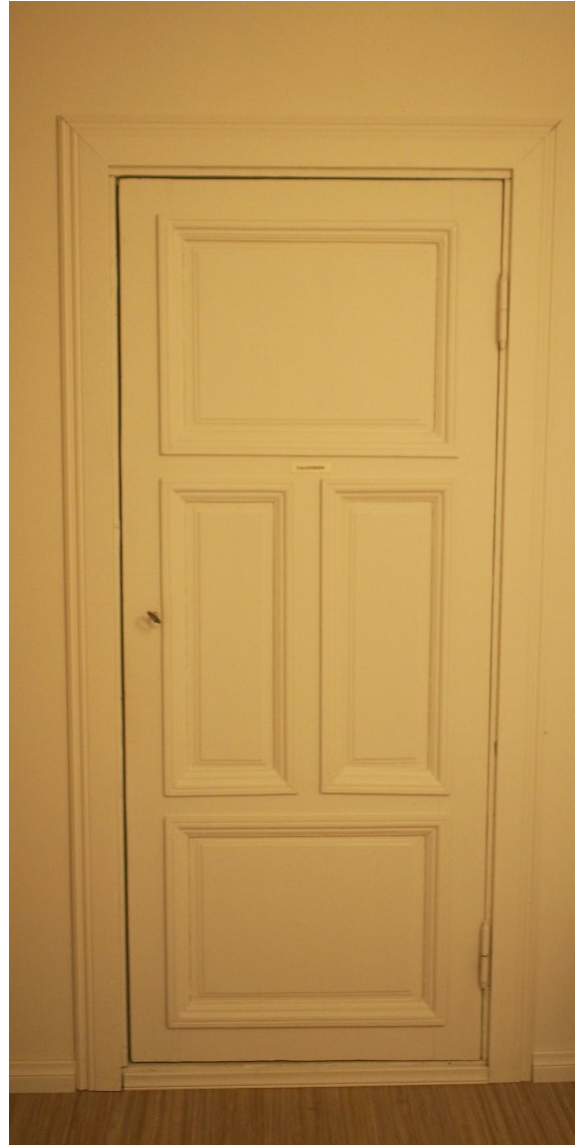
Kuva 69. 2010-luvulla lisätyn majoitushuoneen uusi ovi on nelipeilinen ja noudattelee rakennuksen tyyliä.

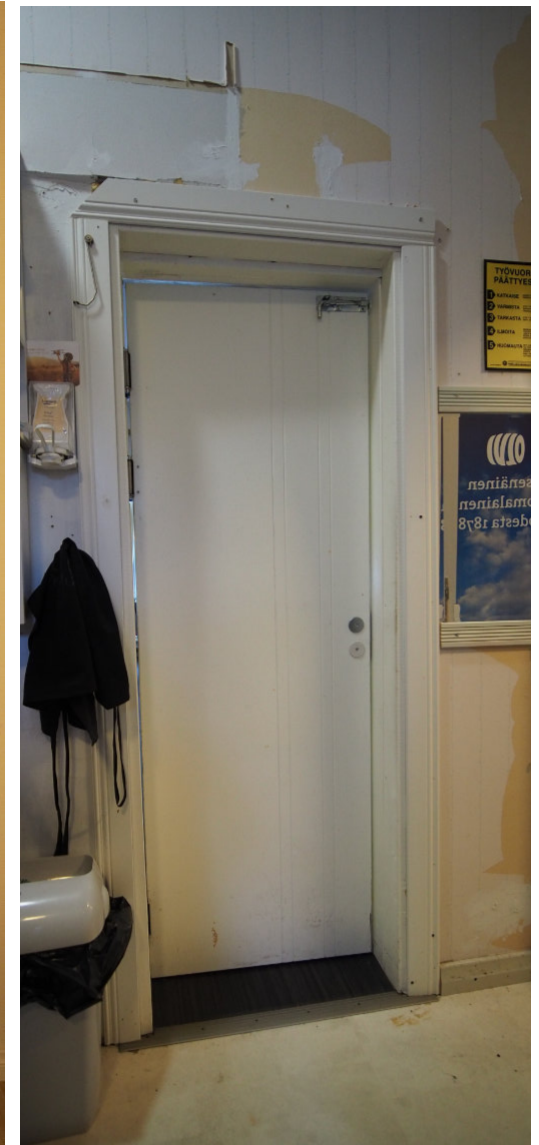
Kuva 70. Laakarakenteinen heiluri-ovi on lisätty keittiötilojen ja suuren salin välille 2010-luvulla.

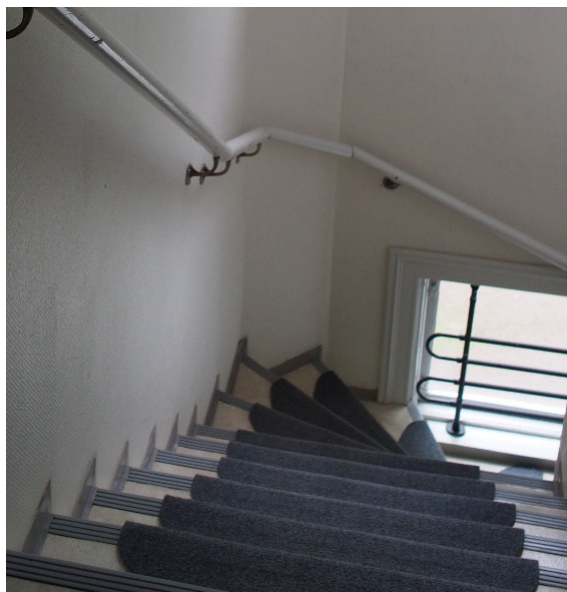
Kuva 71. Länsiporras toisesta kerroksesta kuvattuna.

asuutiloihin sekä laskee kellarikerrokseen. Se on noin 94–98 cm leveä puurakenteinen u-porras, jonka askelmat on päällystetty samalla muovimatolla, kun länsipäädyn ensimmäisen kerroksen eteisen ja toisen kerroksen hallin lattia. Portaiden eteunoissa on liukastumisenestolista ja askelmiin on lisätty puolikaarenmuotoiset porrasmattopalat. Portaan valkoiseksi maalattu pyörökaide kiertää portaan ulkoreunalla. Porras halkaisee osittain länsijulkisivun maantasokerroksen keskimmäisen ikkunan, josta on näkyvissä T-jakoisen ikkunan ylin puite. Ikkunan sisävuorilaudat ovat paikoillaan ja loppuvat portaaseen. Ikkunan eteen on asennettu pienet kalterit.

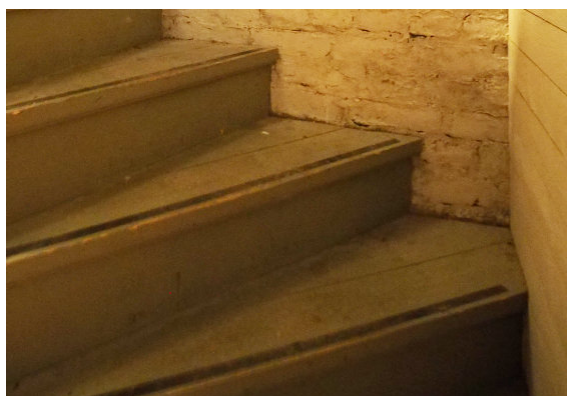
Kuva 72. Länsiporras kellarista kuvattuna. Porras on selkeästi lautarakenteinen.

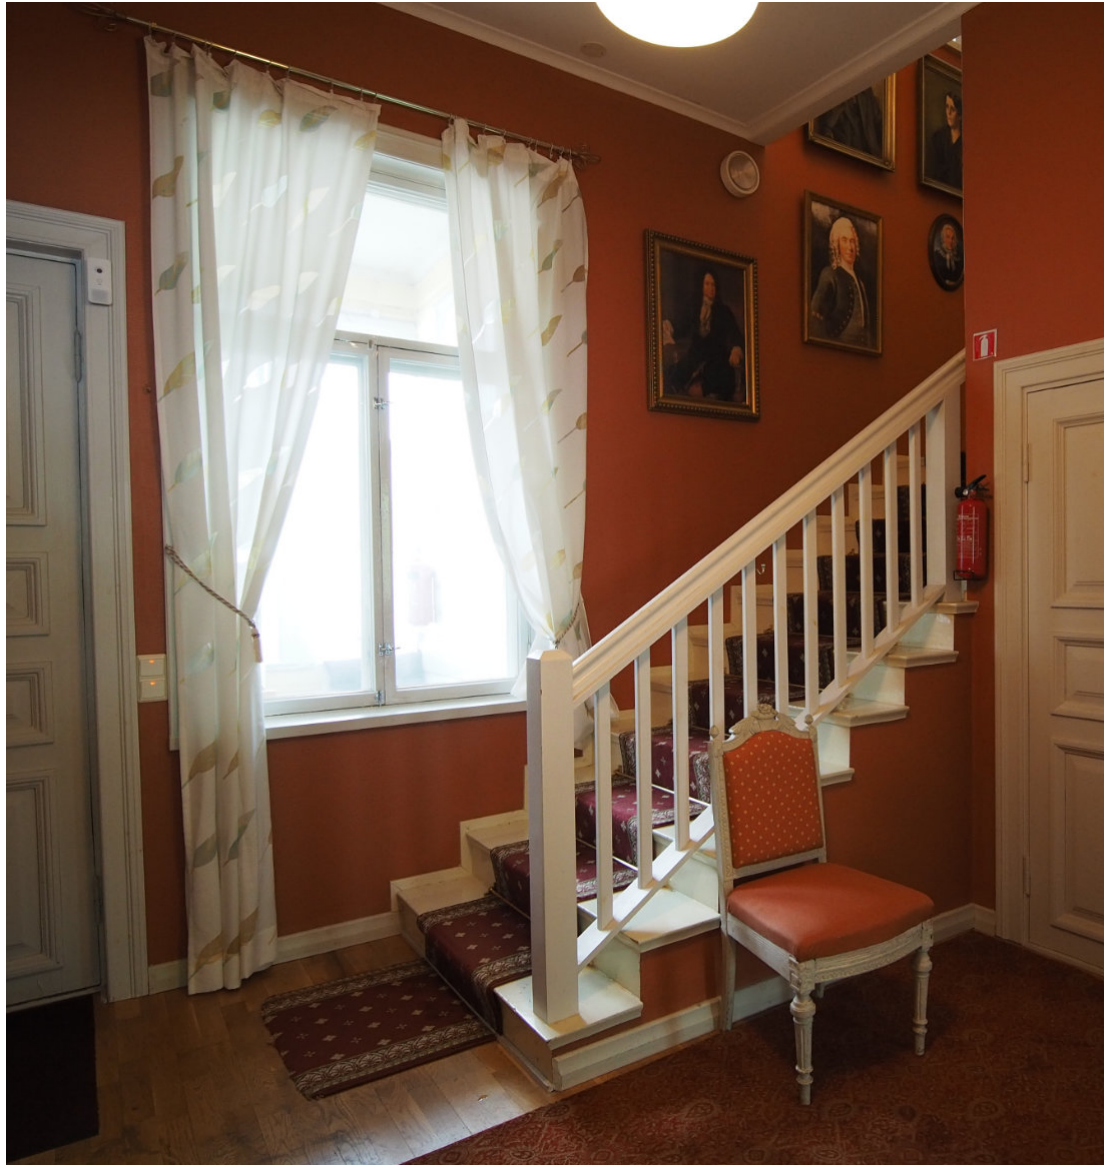
Kuva 73. Itäinen porras Hallissa. Kuva otettu pohjoisseinää kohden. Portaani alle jää yhden 2010-luvulla lisätyn majoitushuoneen vessatilat.

Tämän tutkimuksen valossa portaista todennäköisimmin alkuperäisenä pidetään itäistä porrasta, joka sijoittuu nykyisen pääsisäänkäynnin eteis-/hallitilaan (kuvat seuraavalla sivulla). Hallin porras on ensimmäisen juoksun kohdalta 130 cm ja toisen juoksun kohdalta 140 cm leveä L-porras, joka nousee toisen kerroksen pienempään halliin, josta käydään itäpäädyn alkuperäisellä paikalla oleviin huoneisiin sekä uusiin 2010-luvun majoitustiloihin kerroksen keskiosassa. Portaat ovat puurakenteiset ja maalattu valkoiseksi. Niihin on kiinnitetty messingin sävyiset porrasmattotangot, jotka pitävät paikoillaan pitkää ja kapea porrasmattoa. Valkoiseksi maalattu puukaide seuraa porrasta toiseen kerrokseen asti portaan etelä-länsireunalla. Kaide vaikuttaa osittain uudemmalta kuin muu porrarakenne.
