Strömforsin Ruukki, Ruukintien pohjoisosa  
Rakennushistoriaselvitykset, osa 3

# Strömforsin Päärakennus

31.01.2022

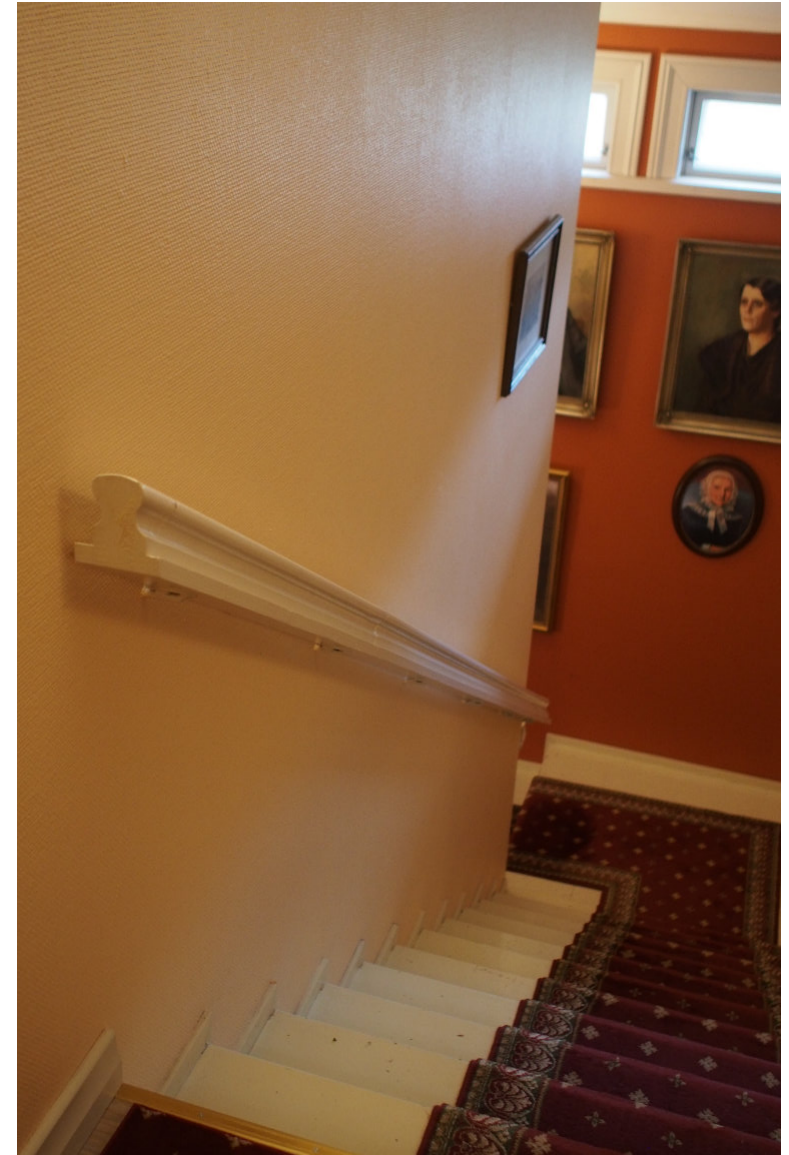
Kuva 74. Itäinen porras toisesta kerroksesta kuvattuna. Portaani valkoiseksi maalattu puinen käsijohde on vahvasti muotoiltu.

Tämän tutkimuksen valossa portaista todennäköisimmin alkuperäisenä pidetään itäistä porrasta, joka sijoittuu nykyisen pääsisäänkäynnin eteis-/hallitilaan (kuvat seuraavalla sivulla). Hallin porras on ensimmäisen juoksun kohdalta 130 cm ja toisen juoksun kohdalta 140 cm leveä L-porras, joka nousee toisen kerroksen pienempään halliin, josta käydään itäpäädyn alkuperäisellä paikalla oleviin huoneisiin sekä uusiin 2010-luvun majoitustiloihin kerroksen keskiosassa. Portaat ovat puurakenteiset ja maalattu valkoiseksi. Niihin on kiinnitetty messingin sävyiset porrasmattotangot, jotka pitävät paikoillaan pitkää ja kapea porrasmattoa. Valkoiseksi maalattu puukaide seuraa porrasta toiseen kerrokseen asti portaan etelä-länsireunalla. Kaide vaikuttaa osittain uudemmalta kuin muu porrarakenne.

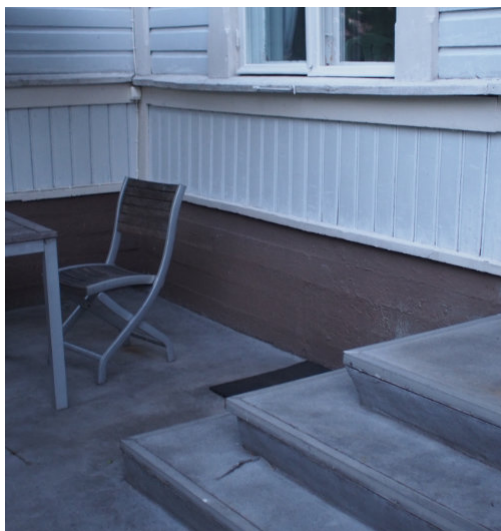
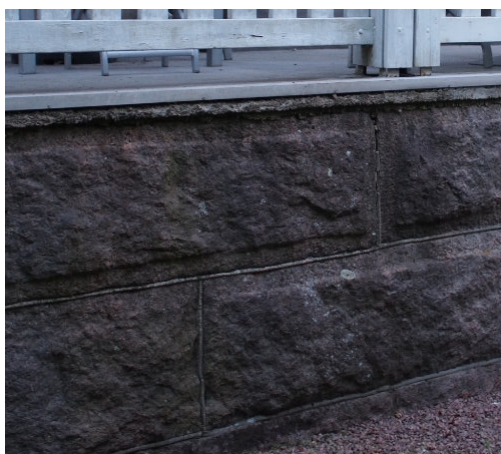
Kuva 75. Betonoitua sokkeliä terassitasanteella ja tasannetta kiertävä luonnonkiviverhou.

Vuoden 1985 piirroksen purkumerkinnöistä voisi päätellä alkuperäisen tasanteen olleen nykyistä pienempi. Tasannetta kiertää luonnonkivirakenne, jolla on ilmeisesti vain verhoustarcoitus. Rakennetta ei päästy tarkastelemaan syvemmin tutkimuksen aikana.

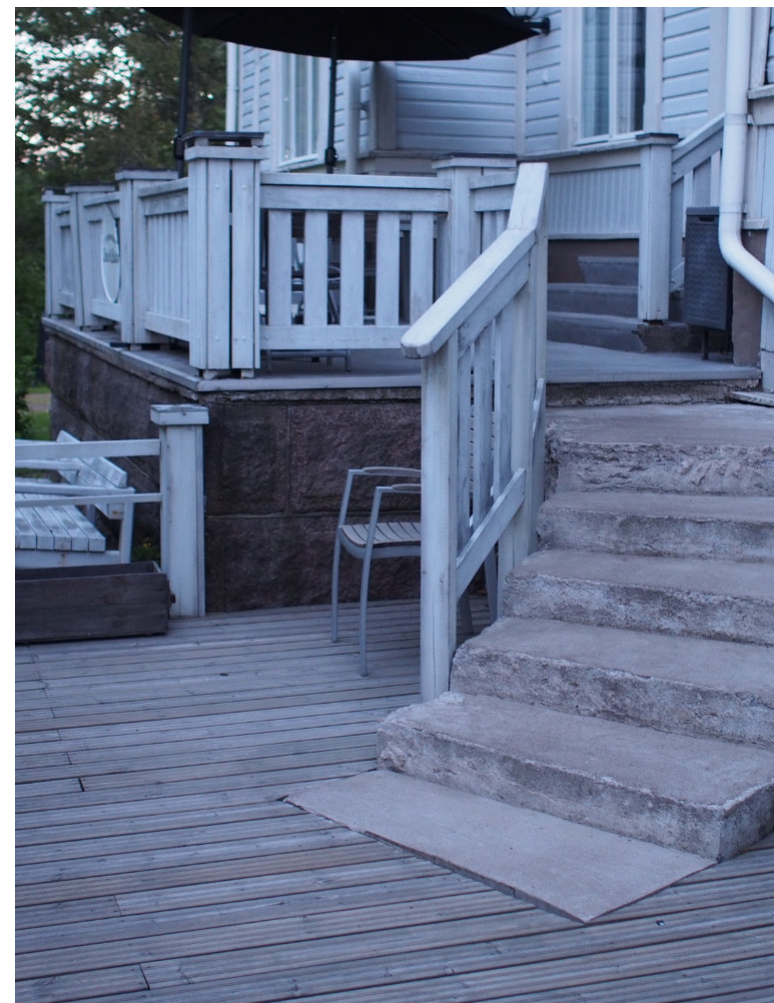
Kuva 76. Terassitasanteelle johtavat betoniset portaat. Ylimmässä portaassa on jäänteitä rakenteen purkamisesta. Uusi vanhan tasanteen päälle valettu betonilaatta erottuu selkeästi muusta rakenteesta.

Päärakennuksen eteläpuolelle on lisätty ilmeisesti alun perinkin betonista valettu terassitasanne 1960-luvulla. Alun perin tasanne oli kolmen portaan verran korkeammalla kuin nykytilassa, mistä on jäänteenä terassitason jälkeen vielä nousevat kolme porrasta sisäänkäynnille. Näiden portaiden kohdalla myös rakennuksen sokkelissa on ruskeaksi maalattua betonivalua. Tasanteen madaltaminen on ilmeisesti tapahtunut 1980-luvun peruskorjauksen yhteydessä, jolloin itään jääviä kaarevia portaita on lyhennetty ja purettu raavitun betonipinnan päälle on tehty ohut uusi valu. Samassa yhteydessä tasanteen aiempi pergolamainen kaiderakenne on purettu ja tilalle on teetetty puinen kaide vuonna 1985.

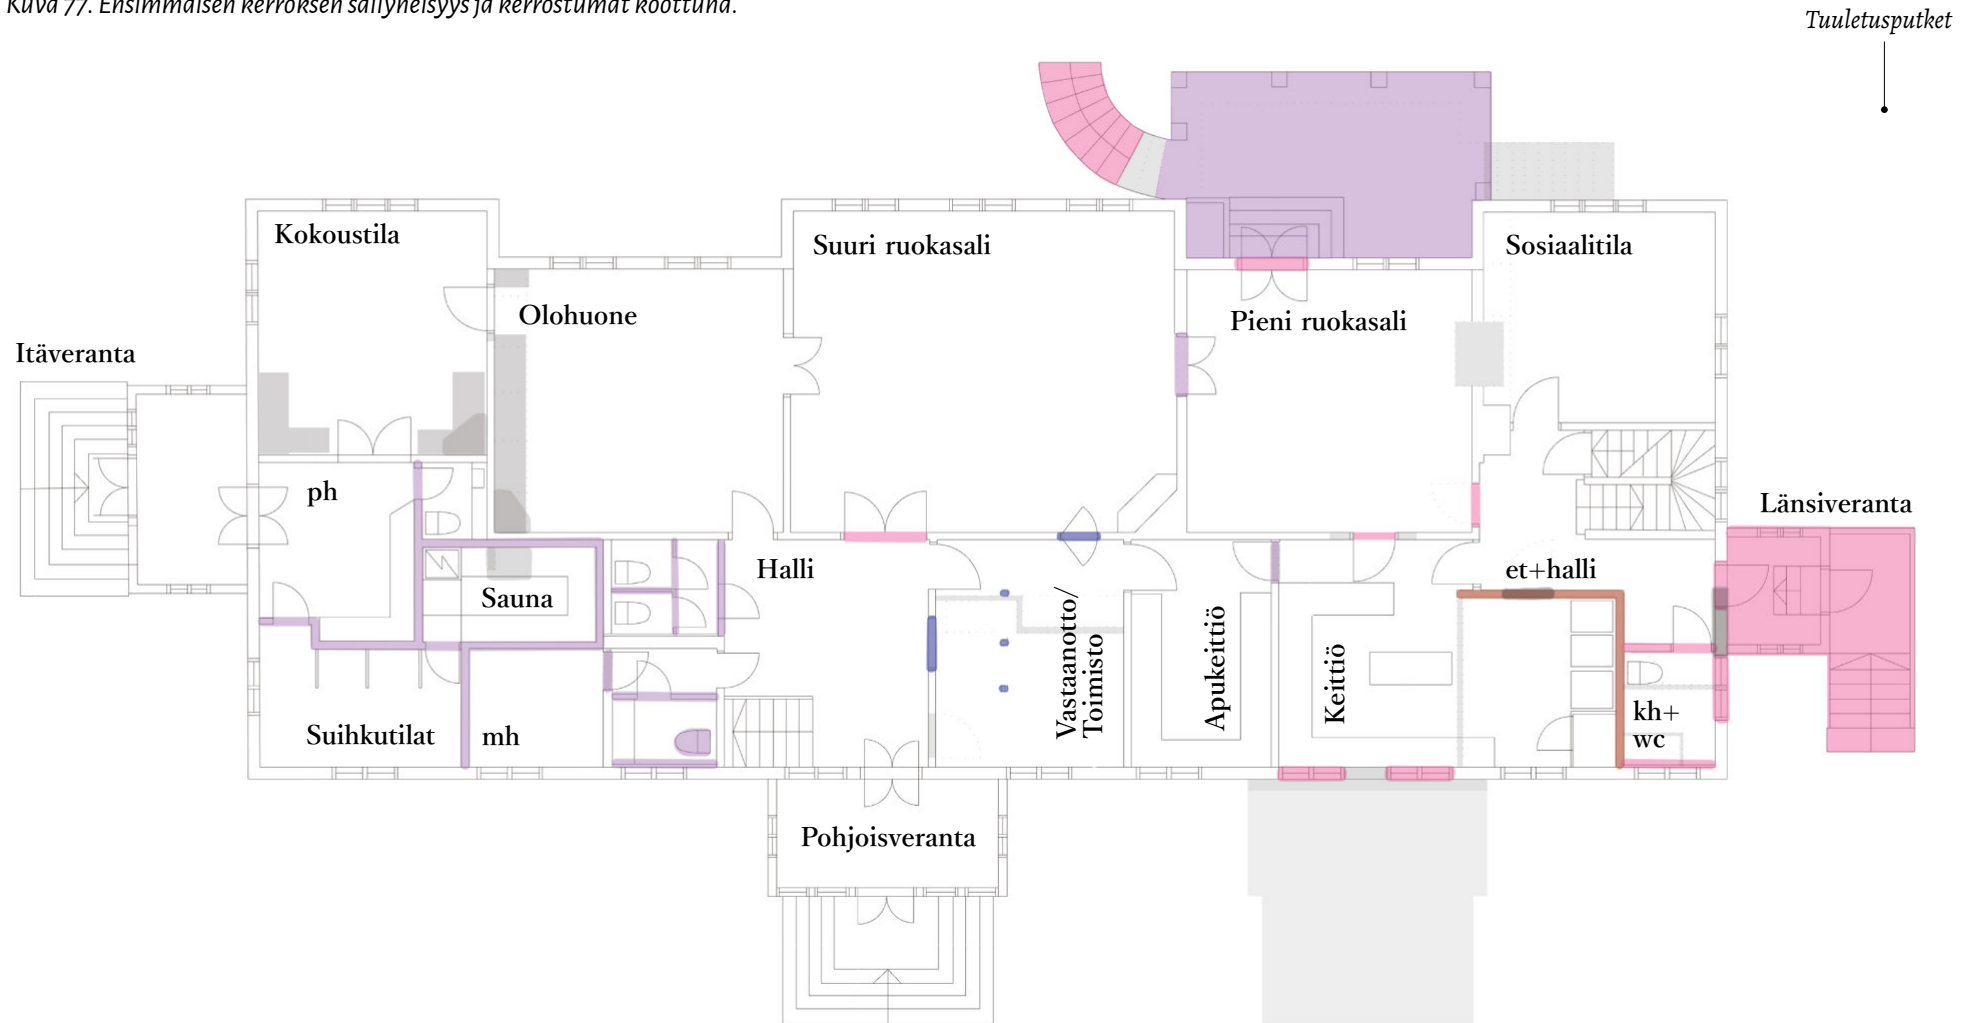
Kuva 77. Ensimmäisen kerroksen säilyneisyys ja kerrostumat koottuna.

**Kuva 77 (s.62)** Diagrammi Päärakennuksen ensimmäisen kerroksen säilyneisyydestä. Pohjana Arkkitehtitoimisto Hannu Laitila Ky:n peruskorjauspiirrokset ja kenttätutkimuksen mittaukset. AE.

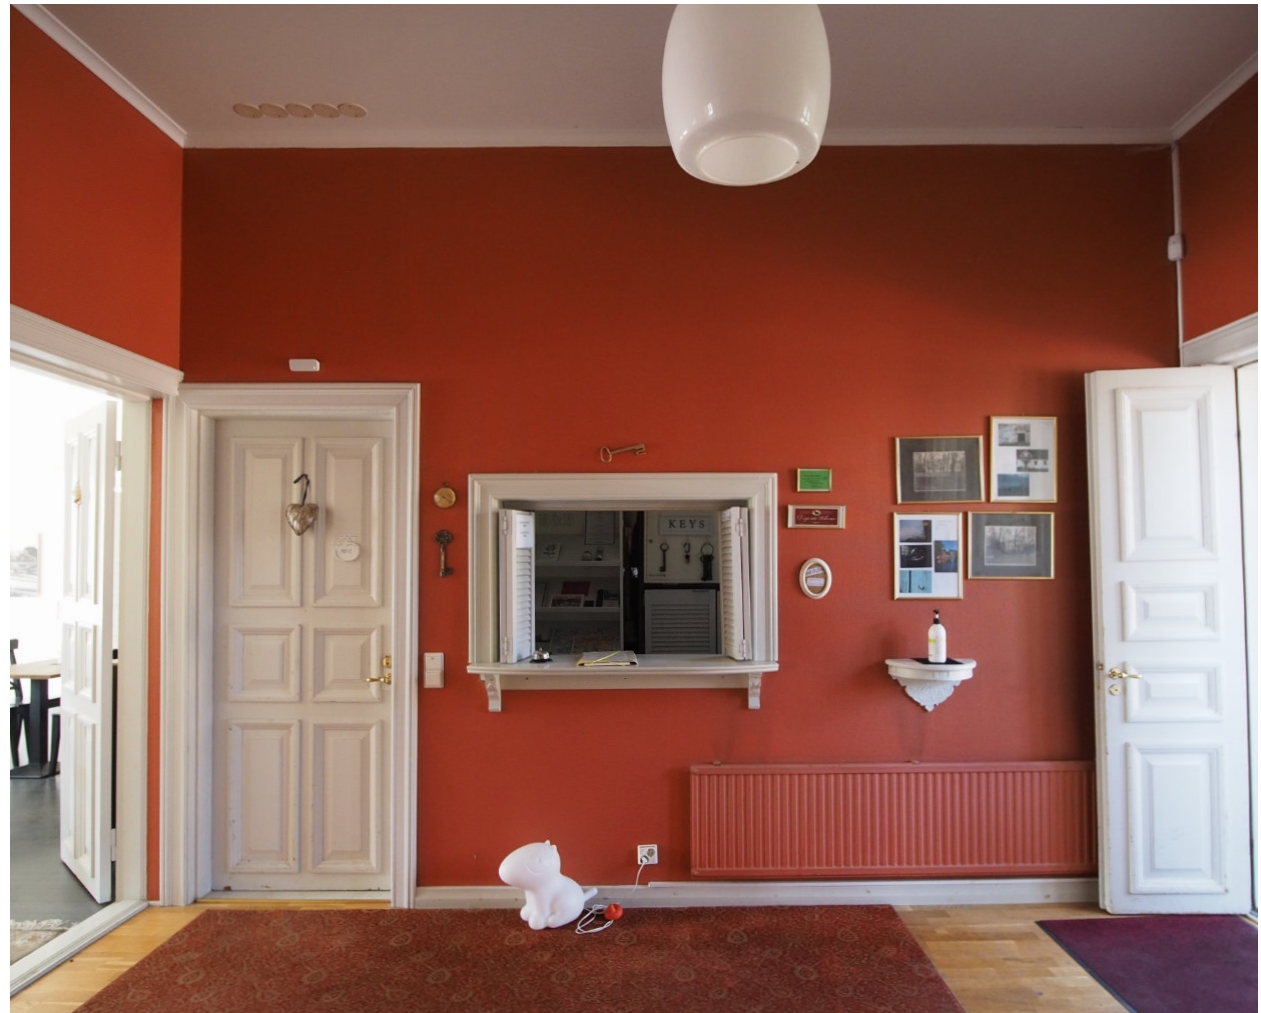
Kuva 78. Hallin länsiseinä, jolle on vuonna 2015 tehty vastaanottoluukku asiakkaille. Sen viereinen ovi vie keittiöön asti. Vasemmalla ovet Suureen saliin, oikealla pohjoisverannalle.

alkuperäinen vai esimerkiksi palauttava korjaus 1980-luvulla. 2010-luvun muutoksia ovat lähinnä Hallin länsiseinään tehty vastaanotto-  
luukku vuodelta 2015. Sen vuorilistat on tehty yhteneväiseksi muiden sisätilojen koristelutojen kanssa.

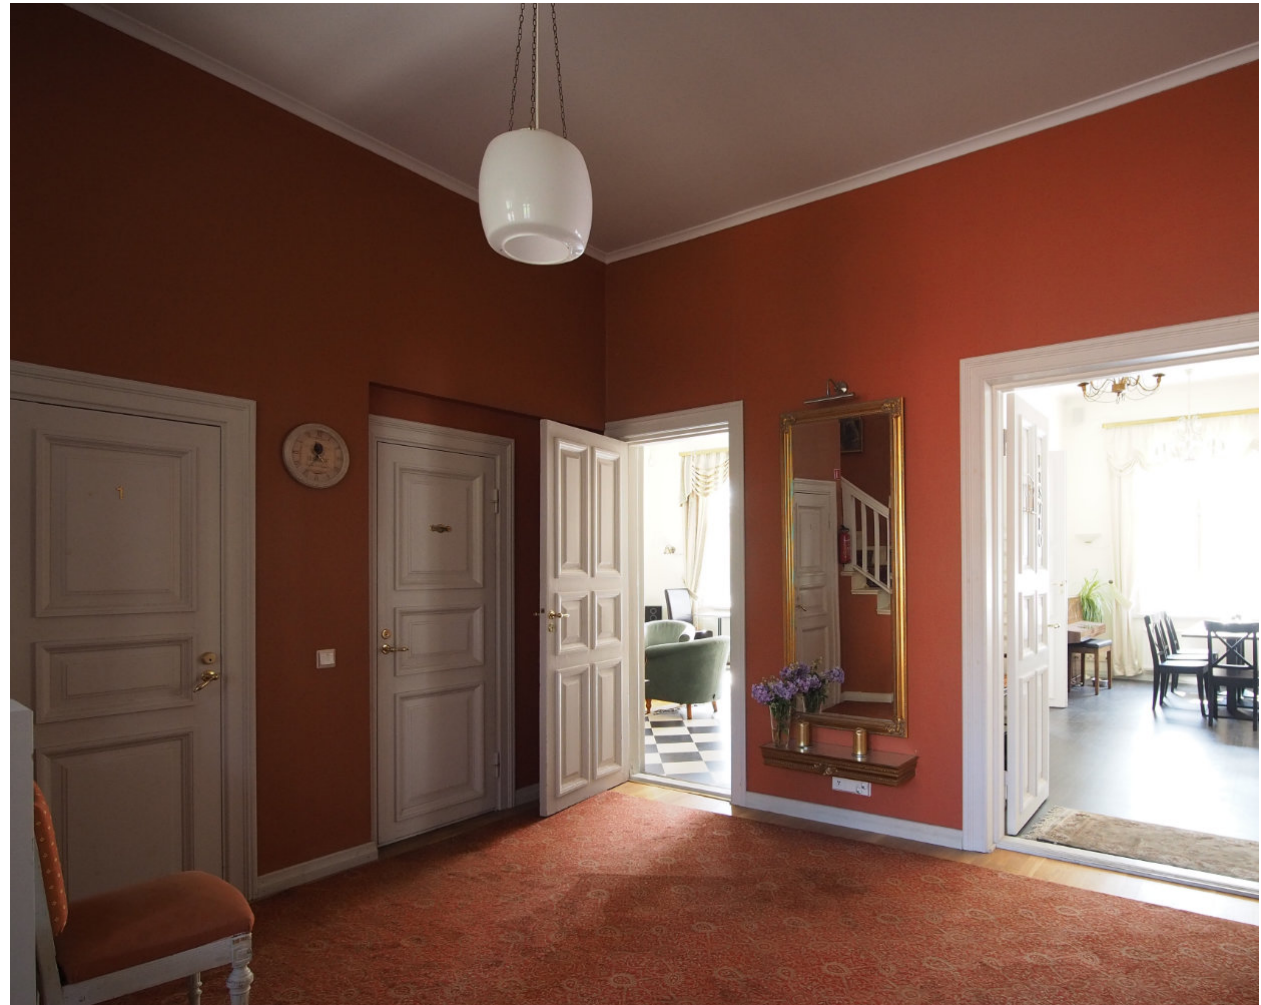
Kuva 79. Halli kaakkoon päin kuvattuna. Vasemmalle jäävä tila on Suuri ruokasali, keskimäinen avonainen ovi vie Olohuoneeseen. Sen vieressä vasemmalla oleva ovi johtaa vieras-wc-tiloihin. Tutkimuksessa ei selvinnyt miksi ovea ympäröi syvennys. Eniten vasemmalla ovi majoitushuoneeseen.

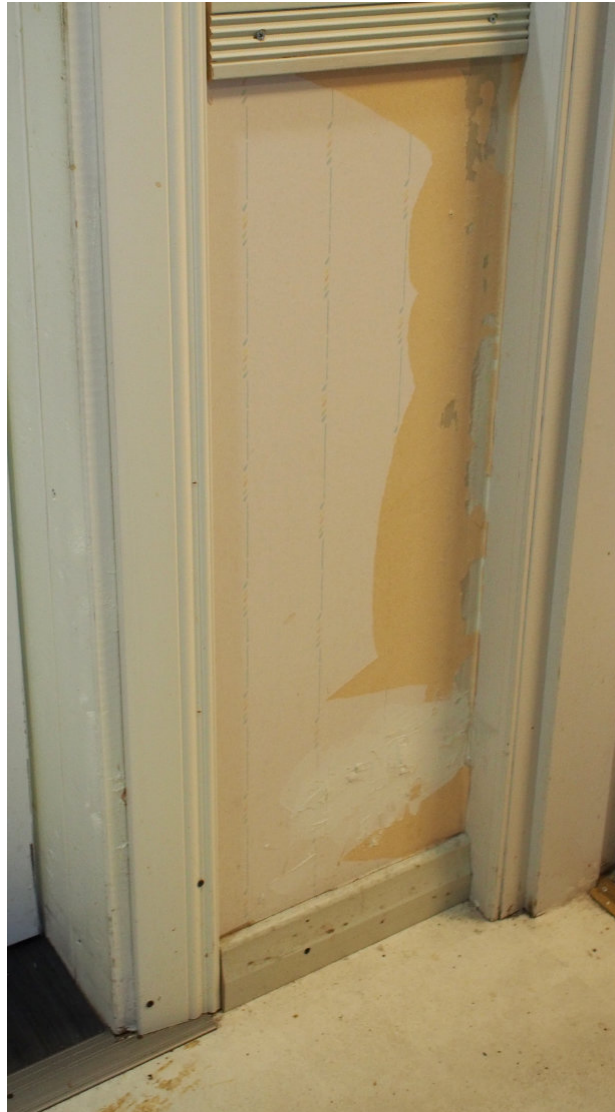
Kuva 80. Toimistotilan eteläseinässä on jäänteitä vuoden 1985 peruskorjauksessa käytetystä tapetista.

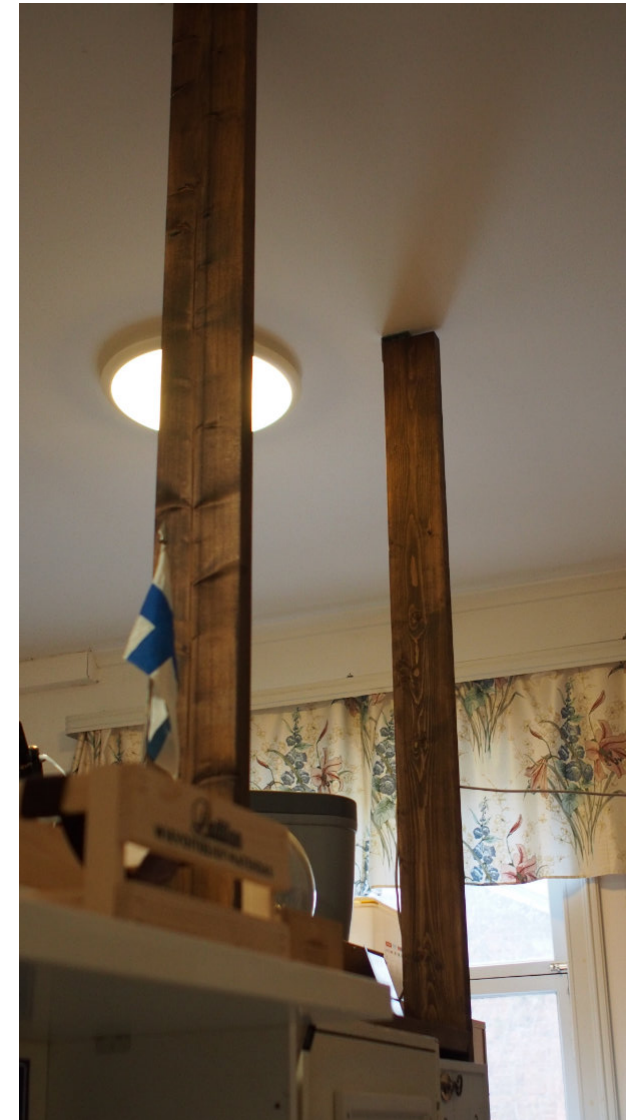
Kuva 81. Vastaanotto-/toimistotila on jaettu 2010-luvulla kevyellä rakenteella, joka koostuu kaapistoista sekä kolmesta pystylaudasta.

Tutkimushetkellä tila on jaettu kalustein ja kevyin seinärakentein toimistotilaksi ja vastaanotoksi. Rakennetta voi kiertää ympäri. Tilan eteläpuolella kulkee keittiöön johtava käytävä ja eteläseinään on avattu myös uusi oviaukko Suureen ruokasaliin, joka helpottaa tarjoilijoiden kulkua. Uutta aukkoa ympäröivät listoitukset ovat muiden listojen kanssa saman tyylliset, mutta päätelty huolimattomammin. Seinissä on vanhojen tapettien jäämiä ja jälkiä aikaisemmin seinään kiinnitetystä jo puretuista kiintokalusteista.

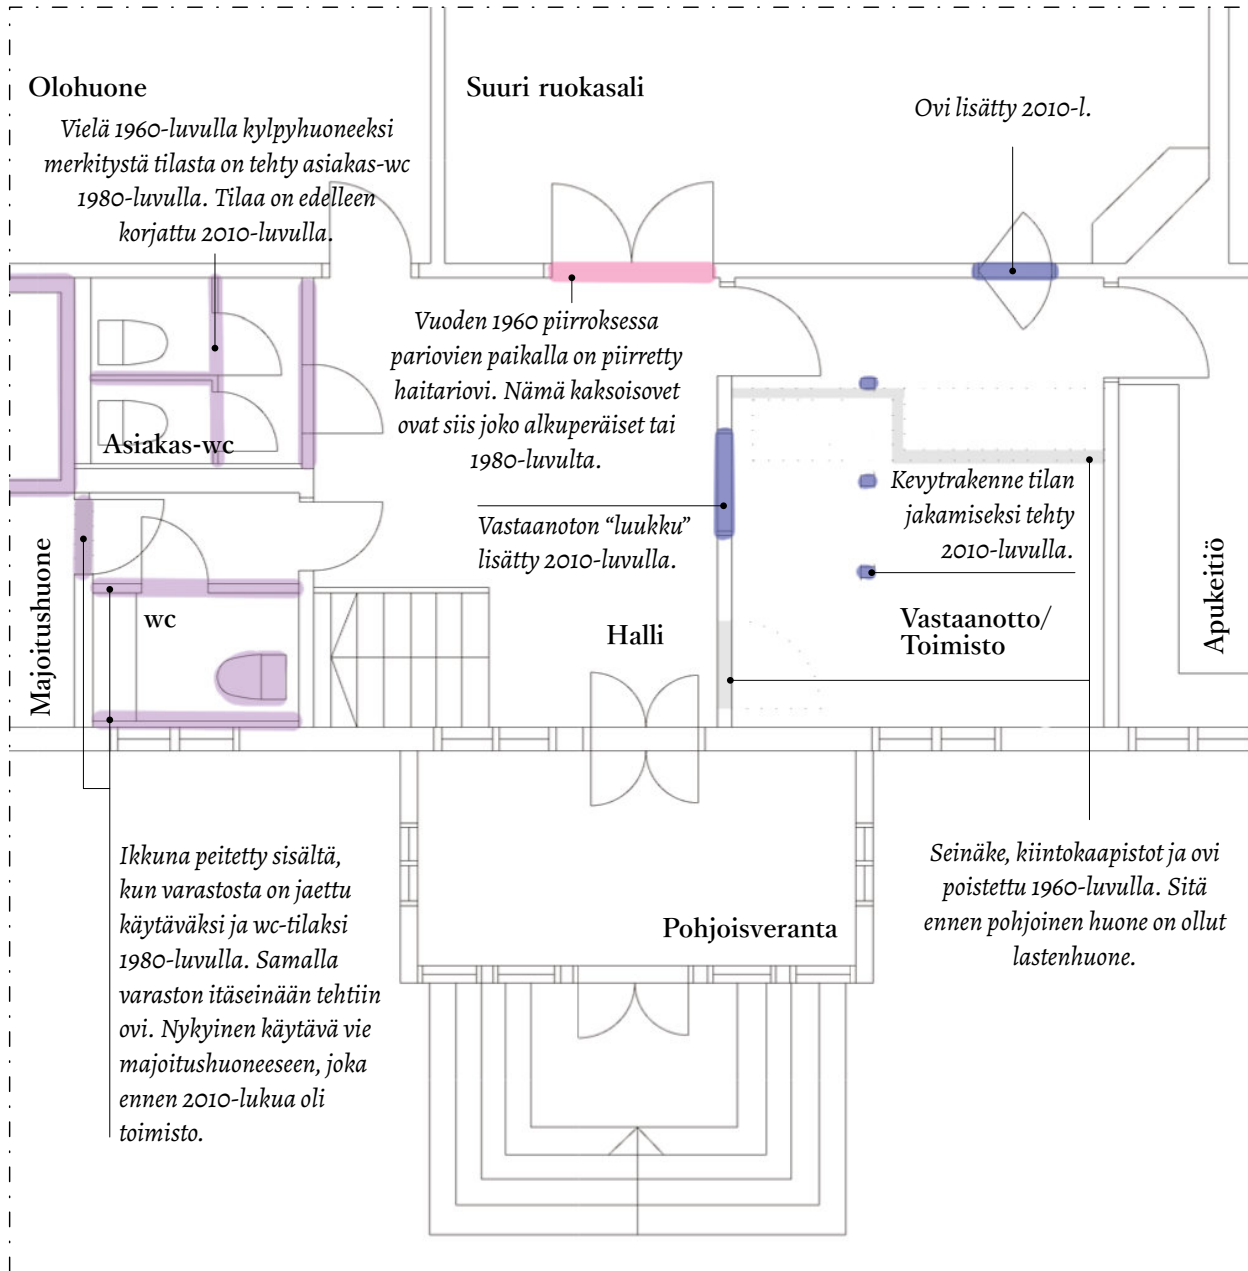
Kuva 82. Osadiagrammi: Pohjoinen sisäänkäynti, halli ja vastaanotto, vessat.

**Kuva 82 (s.66)** Osapohja maantasokerroksen säilyneisyysdiagrammista. Tarkentavat merkinnät. AE.

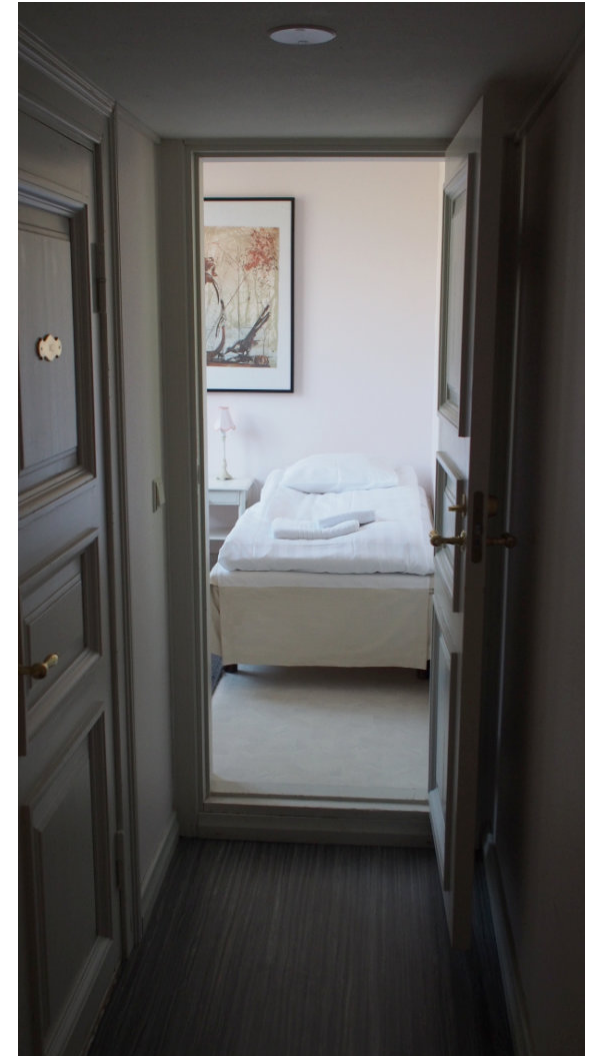
Kuva 83. Näkymä majoitushuoneen käytävään Hallista. Vasemmalla wc-tilan ovi.

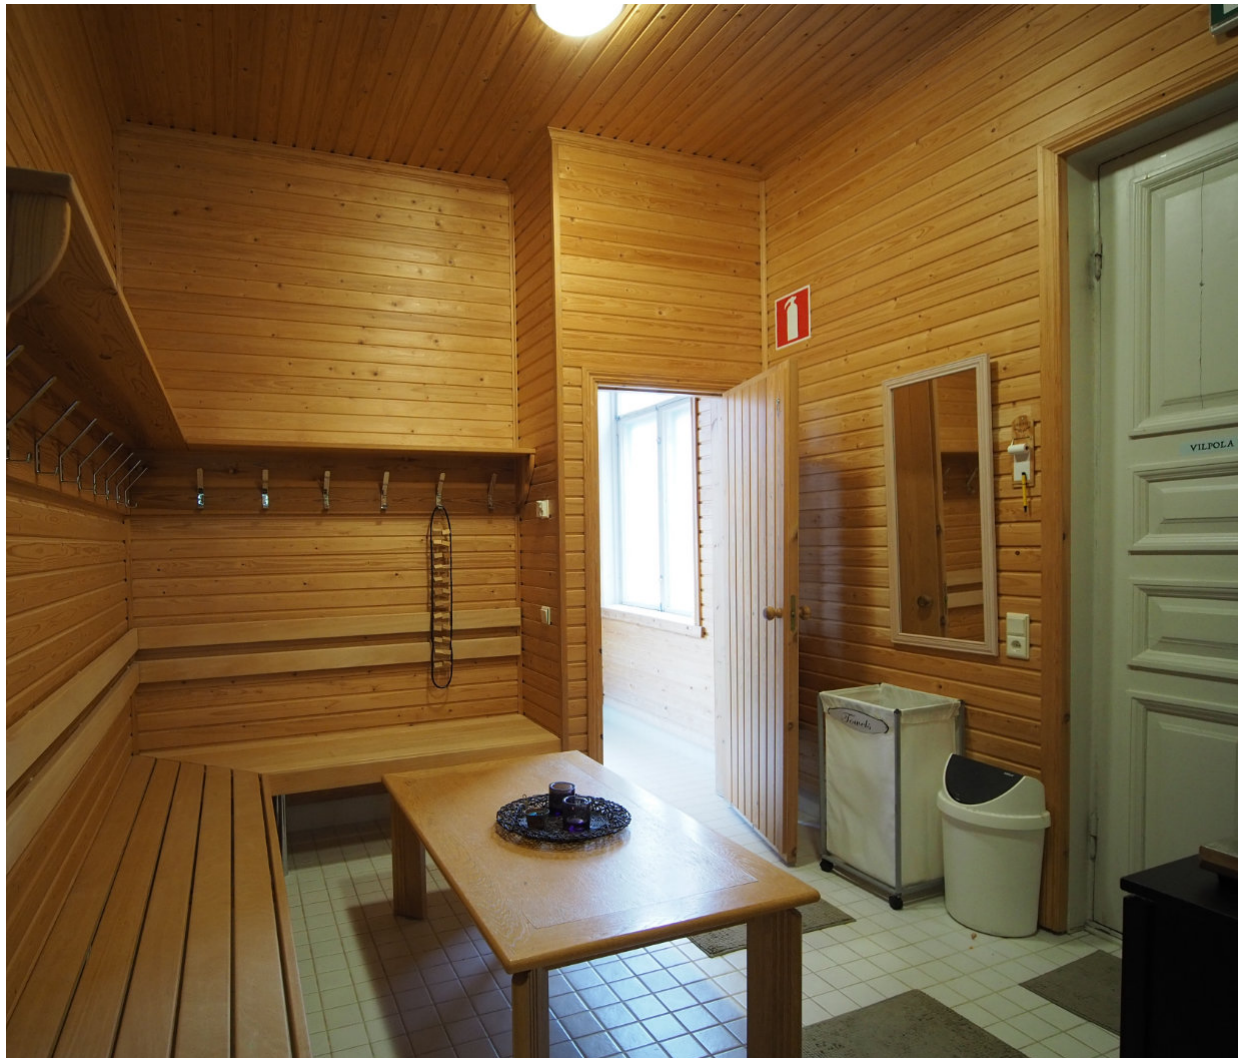
Kuva 84. Näkymä pukutilasta kohti koillista. Eniten oikealla ovet länsiverannalle. Sisältä ne on maalattu vihreäksi. Ovi suihkutiloihin on viimeistelty pystysuuntaisella mäntypanelilla.

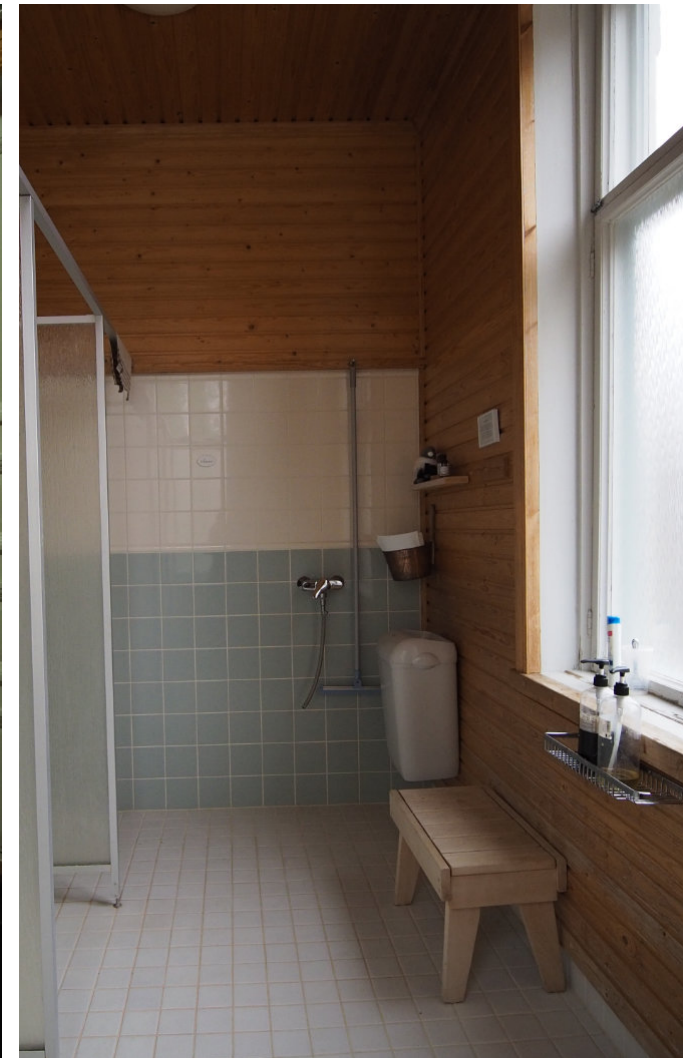
Kuva 85. Näkymä suihkutiloista kohti länttä. Vanhojen rakenteiden päälle tullut lisäkerros erottuu ikkunan kohdalla.

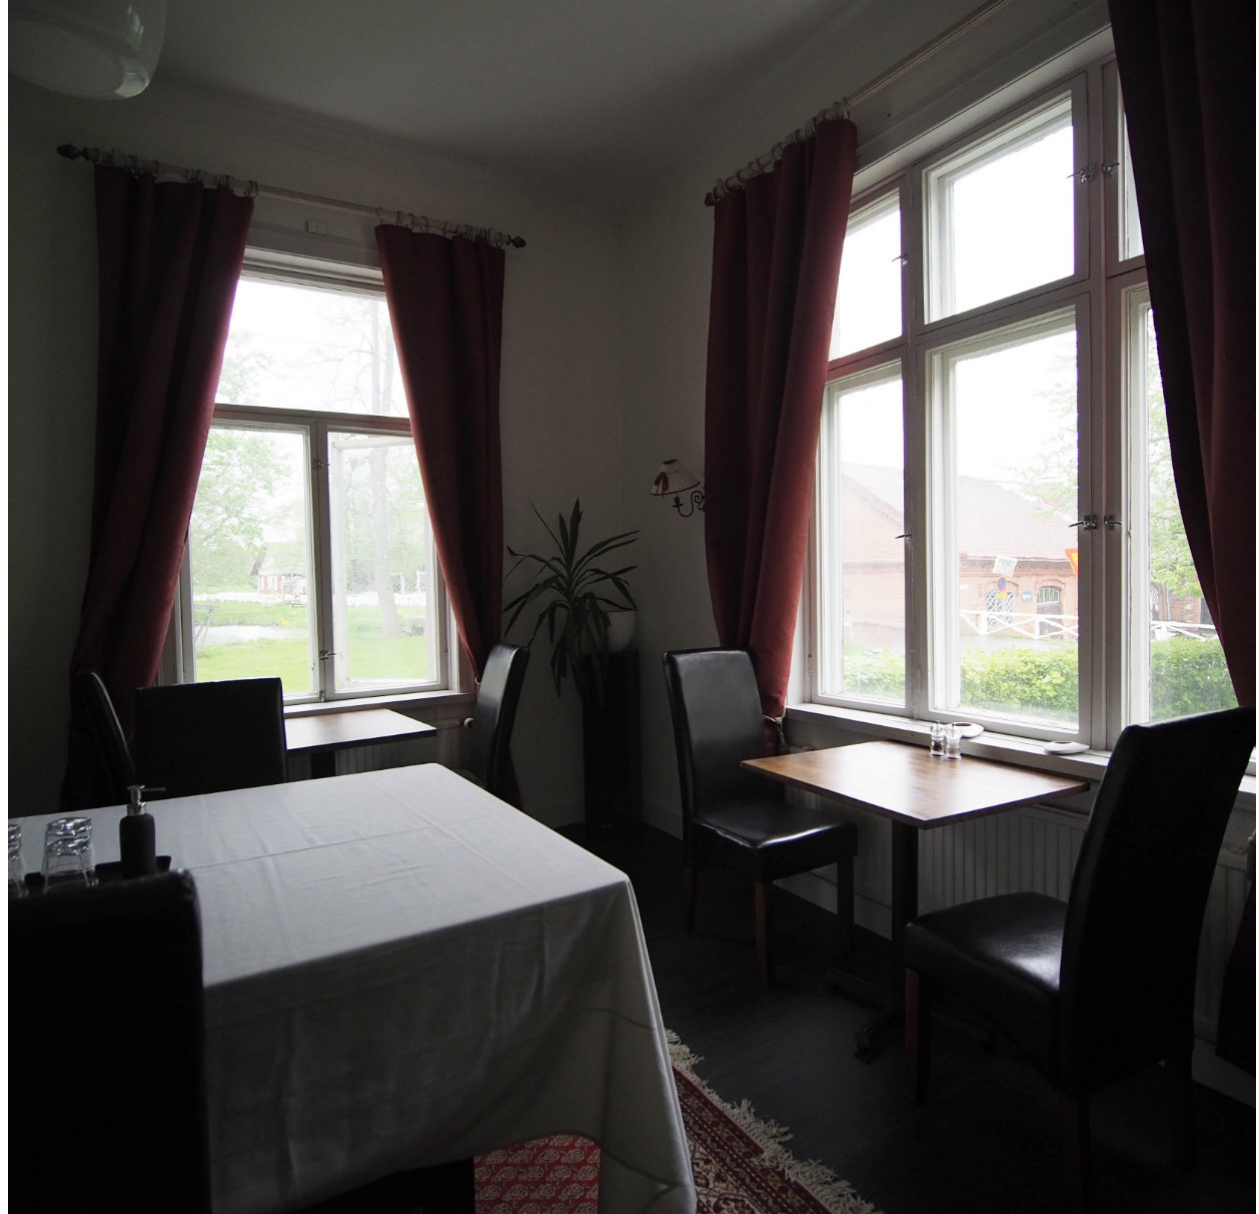
Kuva 86. Kokoustila kohti kaakkoa. Tila on entinen johtajan työhuone.

Viimeisenä tilana tässä osassa on kaakkoiskulman kokoustila. Alun perin tila on ollut konttorin johtajan työhuone, josta on ollut aina kulku sekä pohjoiseen konttorin puolelle sekä länteen Päärakennuksen edustustiloihin. Vuoden 1985 piirroksessa tila on merkitty pukuhuoneeksi kuten nykyinenkin pukuhuone. Vuoden 2015 remontissa tila oli kuitenkin jo nykyisellään, eikä sille ole tehty muutoksia tai korjauksia. Voi olla, että aiemmin mainittuna vuonna 1999 kiintokalusteet on purettu ja tila on otettu kokouskäyttöön. Vanhasta konttorikäytöstä jäänteitä ovat lähinnä ikkunoiden paikat ja mahdollisesti pukuhuoneen ja kokoustilan välillä olevat kaksoispeiliovet.

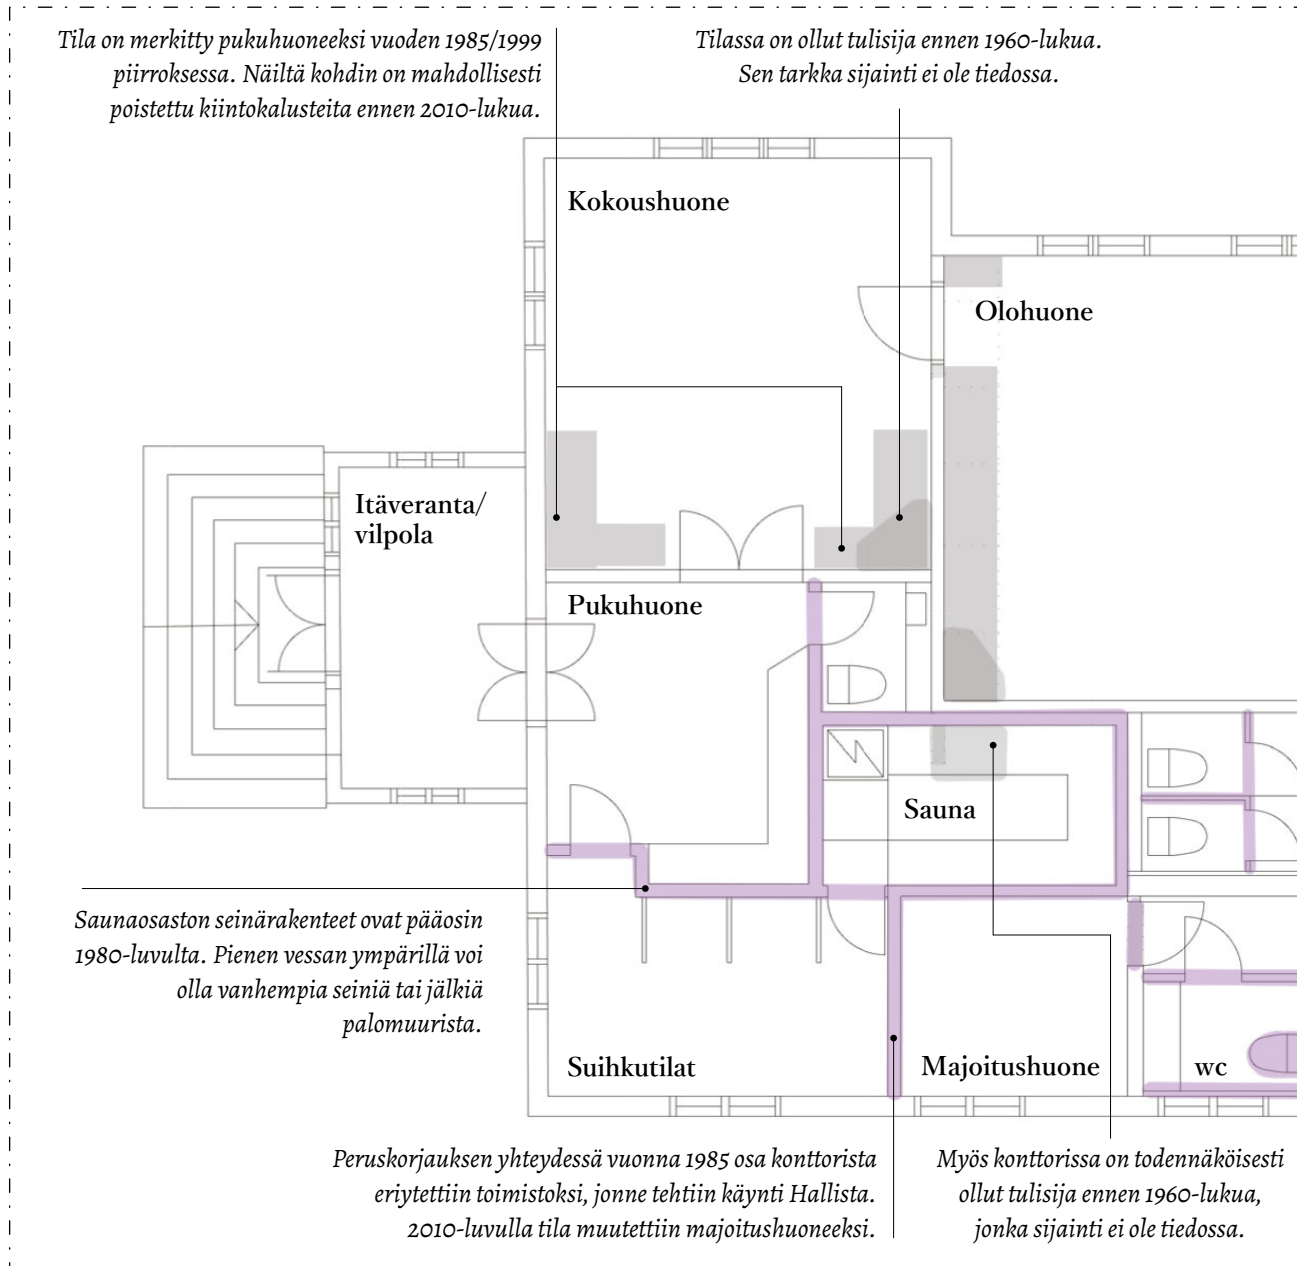
Kuva 87. Osadiagrammi: Majoitushuone, saunaosasto ja kokoushuone.

**Kuva 87 (s.70)** Osapohja maantasokerroksen säilyneisyysdiagrammista. Tarkentavat merkinnät. AE.

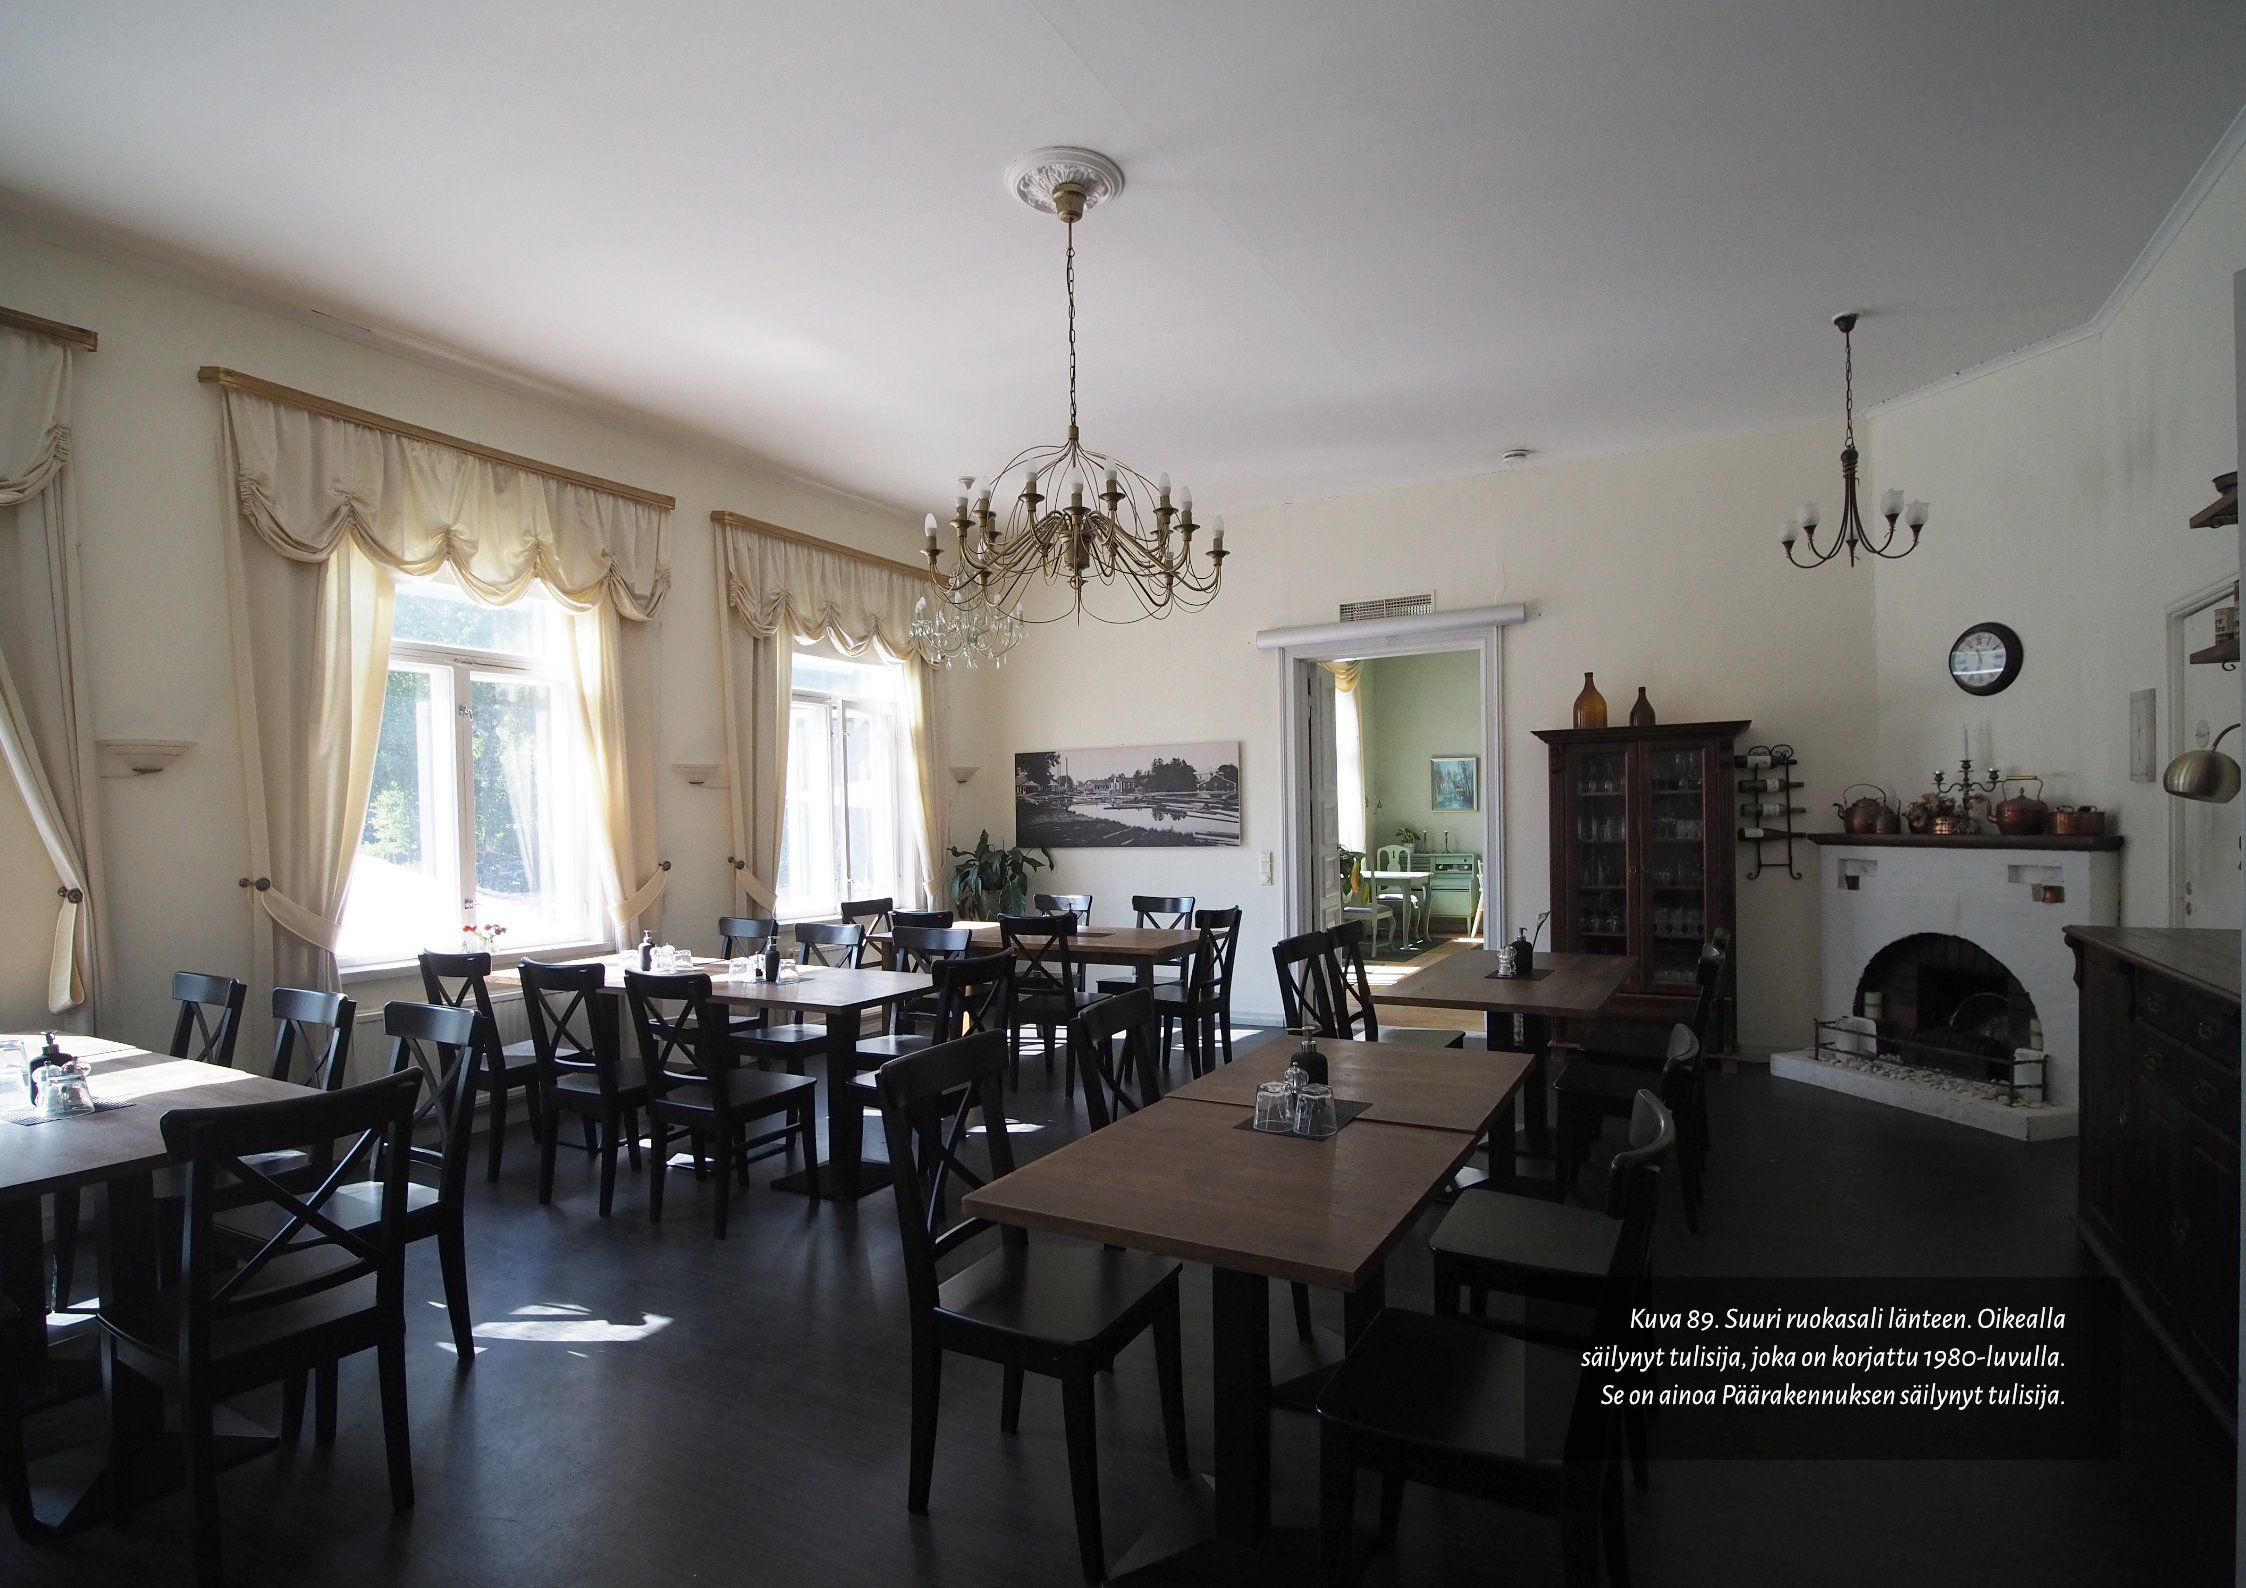
*Kuva 89. Suuri ruokasali länteen. Oikealla säilynyt tulisija, joka on korjattu 1980-luvulla. Se on ainoa Päärakennuksen säilynyt tulisija.*

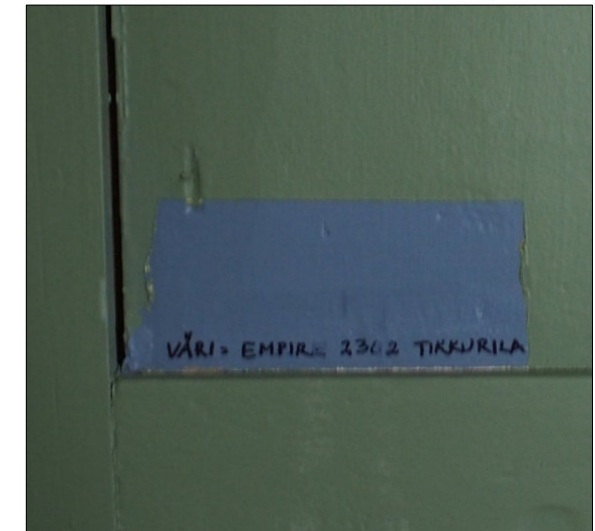
Kuva 90. Pienen ruokasalin kaapiston oven sisäpuolelta löytyy fragmentti kaapiston aikaisemmasta väristyksestä.

tehty muutoksia 2000-luvulla, joten se on mahdollisesti vuoden 1985 korjauksen tai sitä edeltäneen tilan kaltainen. Kokonaisuus on itsessään hyvin 1800-lukulainen, jolloin tilan sisustus nähtiin monesti yhtenevänä kokonaisuutena erityisesti värimaailman osalta. Tilan kattolistat ja alakaton värikentät eroavat merkittävästi muiden peruskorjattujen tilojen listoista. Salin tunnelmaan vaikuttaa myös merkittävästi suuri vihreä kaapisto länsiseinällä, jonka sisäpinnalta löytyy myös fragmentti kaapiston aiemmasta sinisestä väristä.

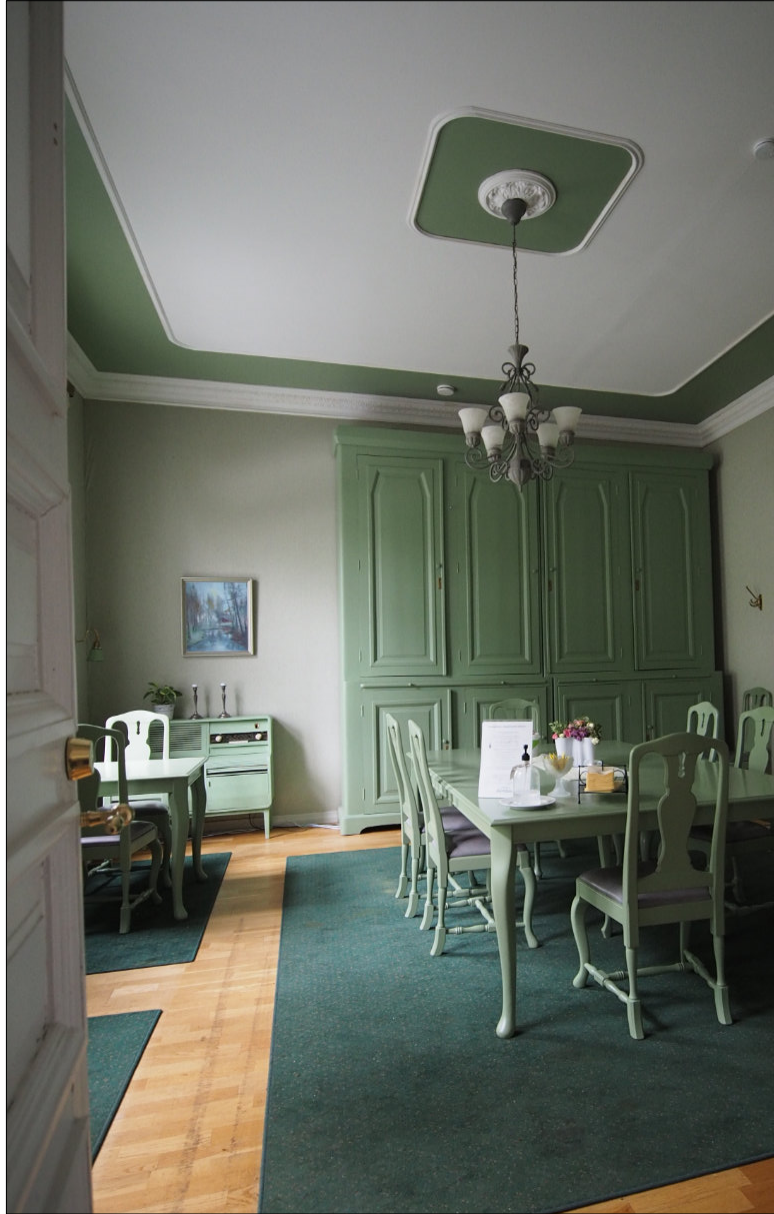
Kuva 91. Pieni ruokasali länteen. Länsiseinällä on ollut tulisija.
