Strömforsin Ruukki, Ruukintien pohjoisosa  
Rakennushistoriaselvitykset, osa 3

# Strömforsin Päärakennus

31.01.2022

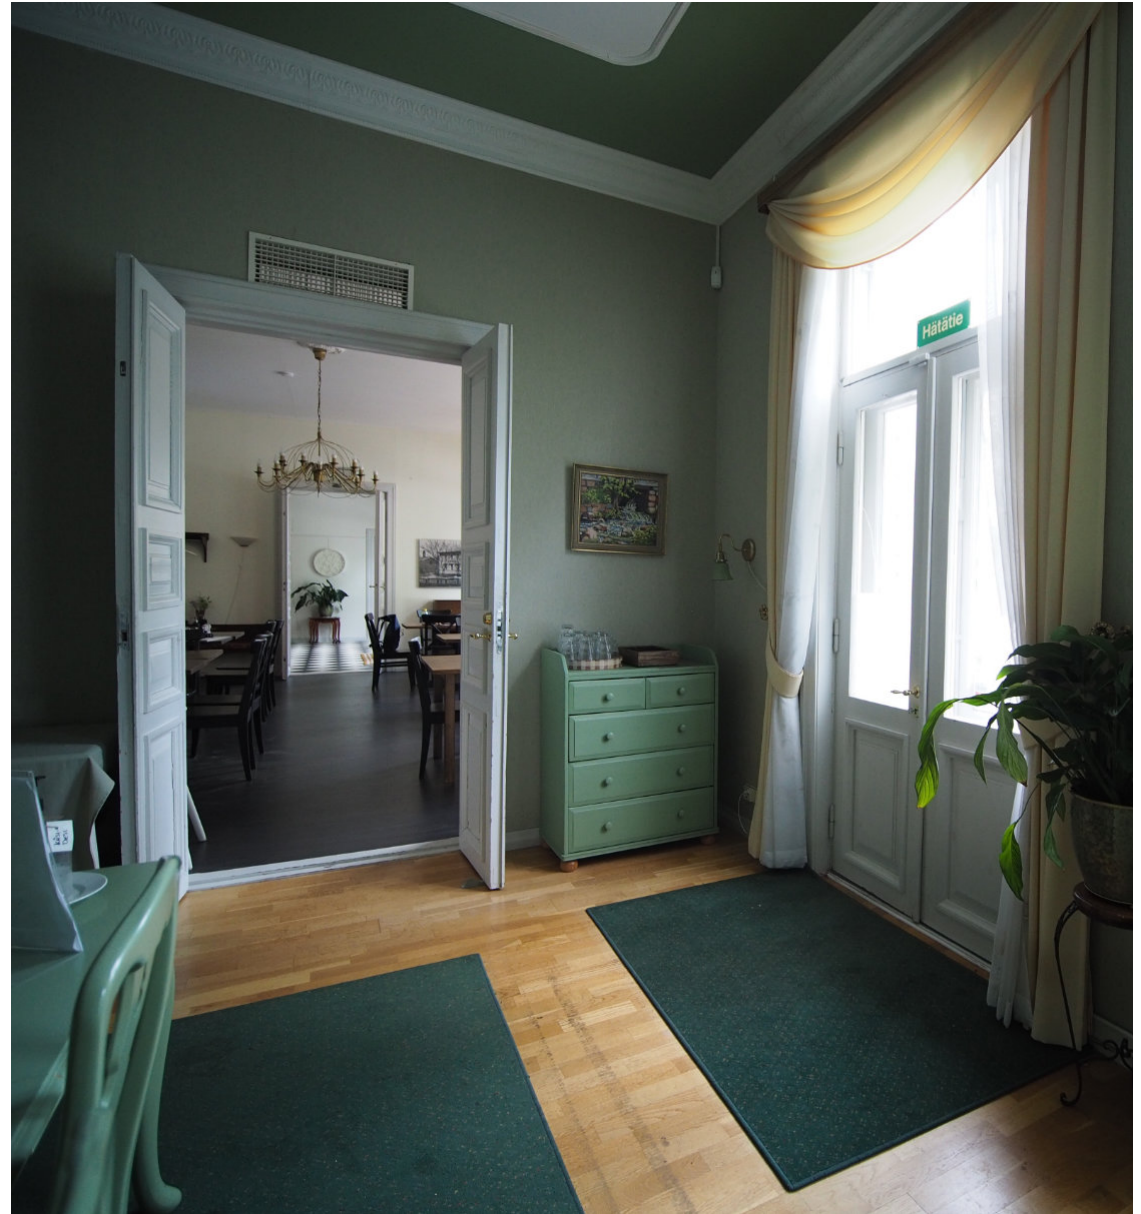
Kuva 92. Pieni ruokasali kohti itää. Oikealla terassitasanteen ovi, edessä Suuri ruokasali.

Oman kerrostumansa luo Pienen salin eteläpuolelle 1960-luvulla tehty terassitasanne ja miten se on muuttanut koko tilan käyttöä. Terassille johtava uusi ovi on sijoitettu vanhan ikkunan paikalle suurin piirtein saman levyisenä. Ovi eroaa tyyliltään selkeästi muista Päärakennuksen ovista. Terassitasannetta on käsitelty tarkemmin rakennusosia käsittelevässä kappaleessa.

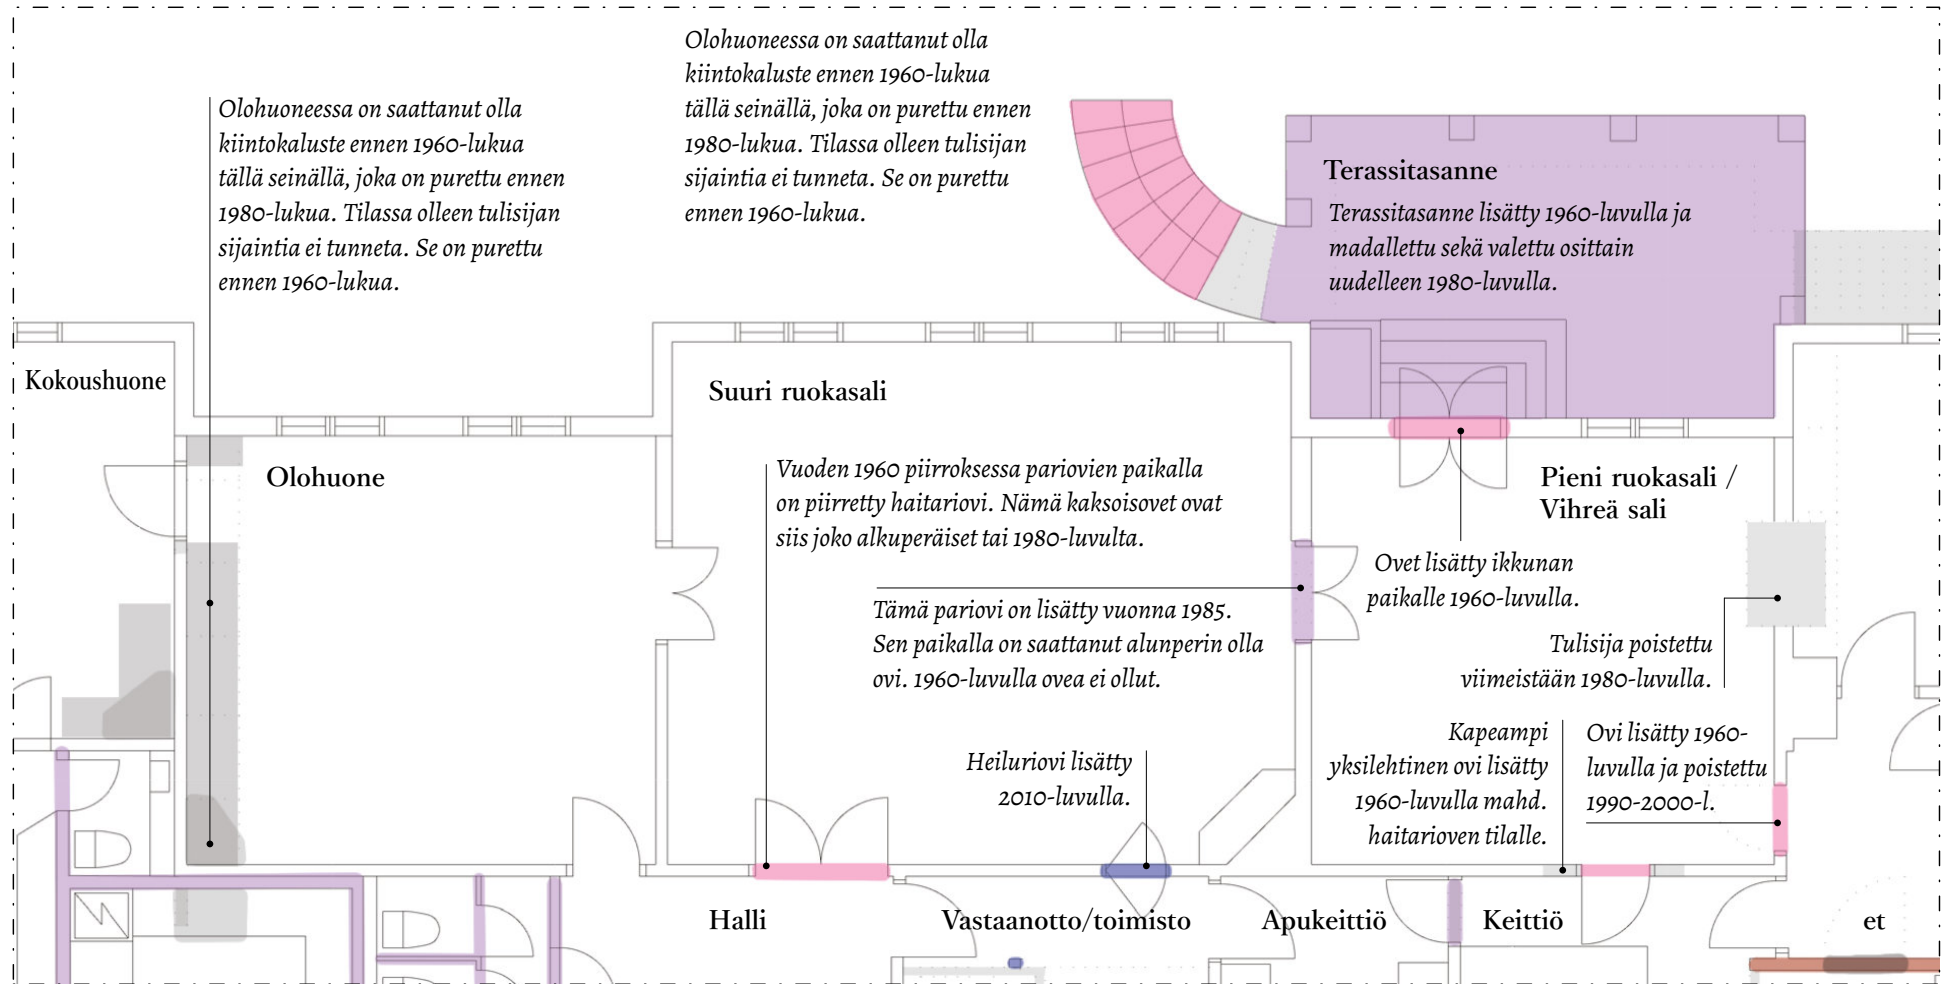
Kuva 93. Osadiagrammi: Olohuone, Suuri sali ja Pieni ruokasali.

**Kuva 93 (s.75)** Osapohja maantasokerroksen säilyneisyysdiagrammista. Tarkentavat merkinnät. AE.

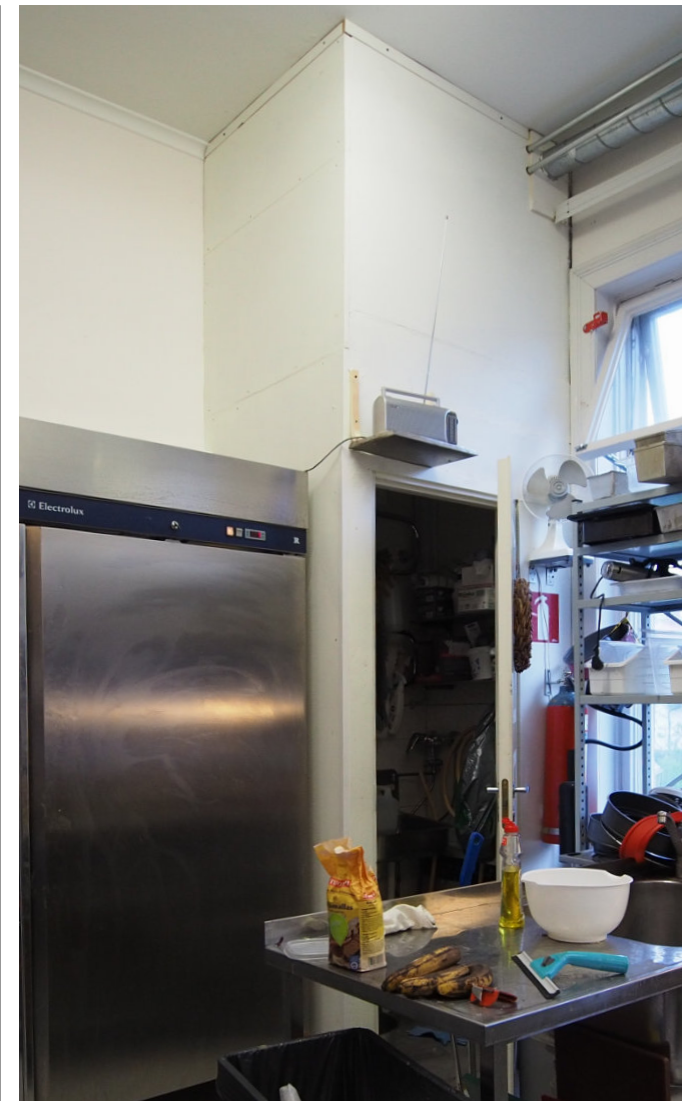
Kuva 95. Keittiön luoteiskulman siivouskomero on 2010-luvulta.

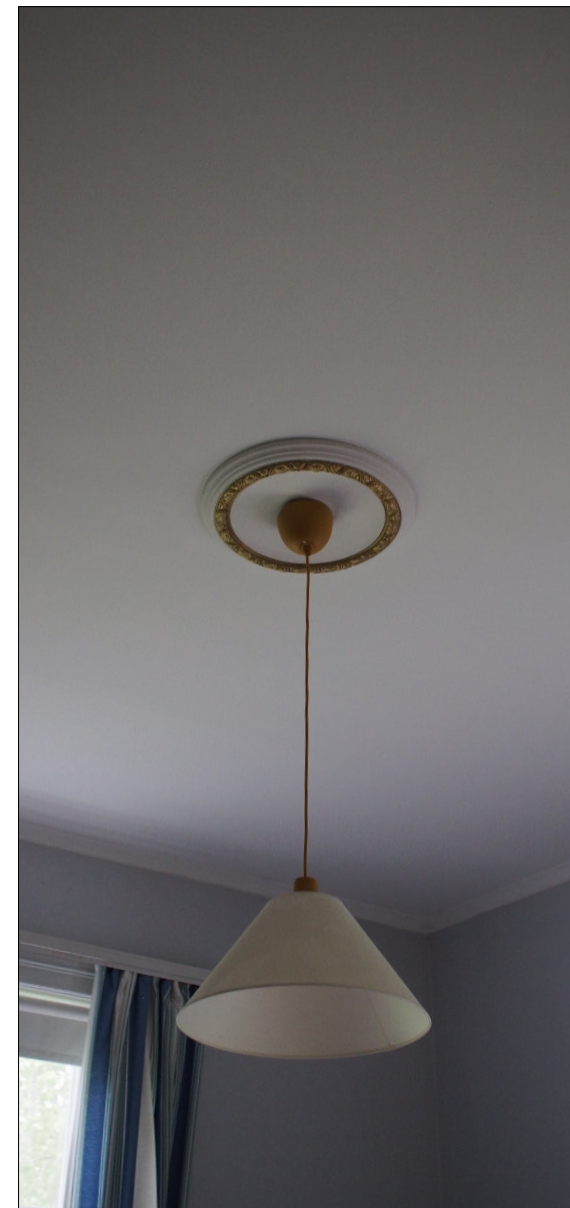
Kuva 96. Sosiaalitilan valaisimella on kattokoriste.

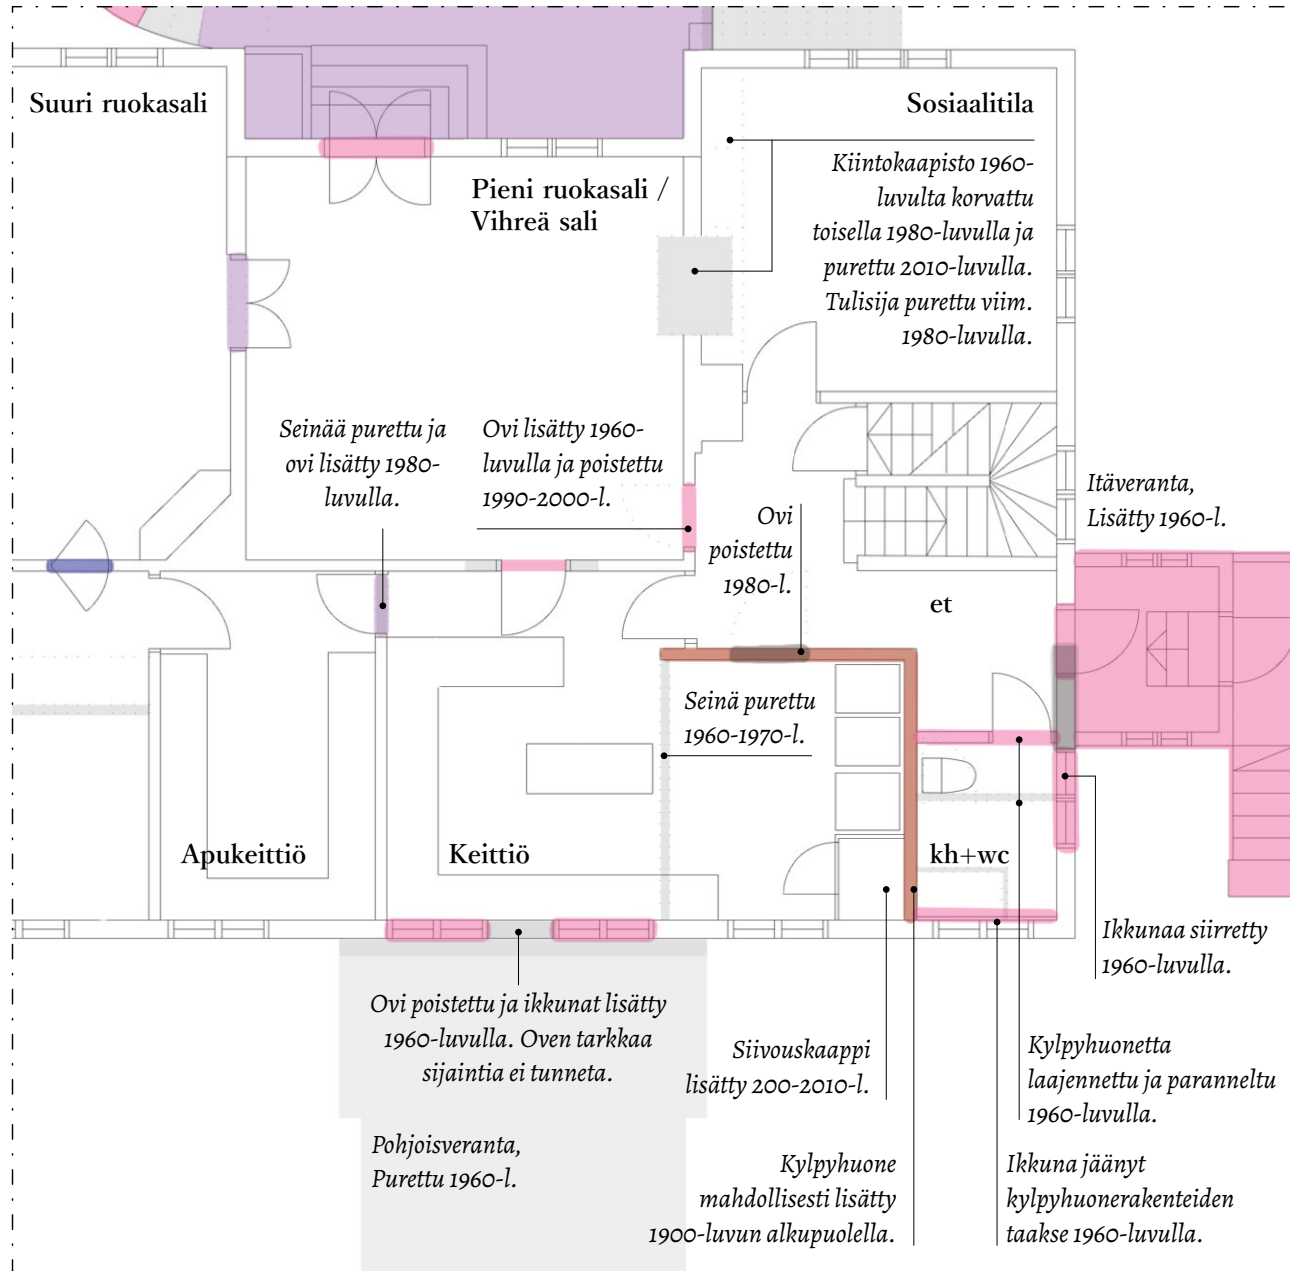
Kuva 97. Osadiagrammi: Keittiö, apukeittiö ja länsipäädyn sosiaalitilat.

**Kuva 97 (s.78)** Osapohja maantasokerroksen säilyneisyysdiagrammista. Tarkentavat merkinnät. AE.

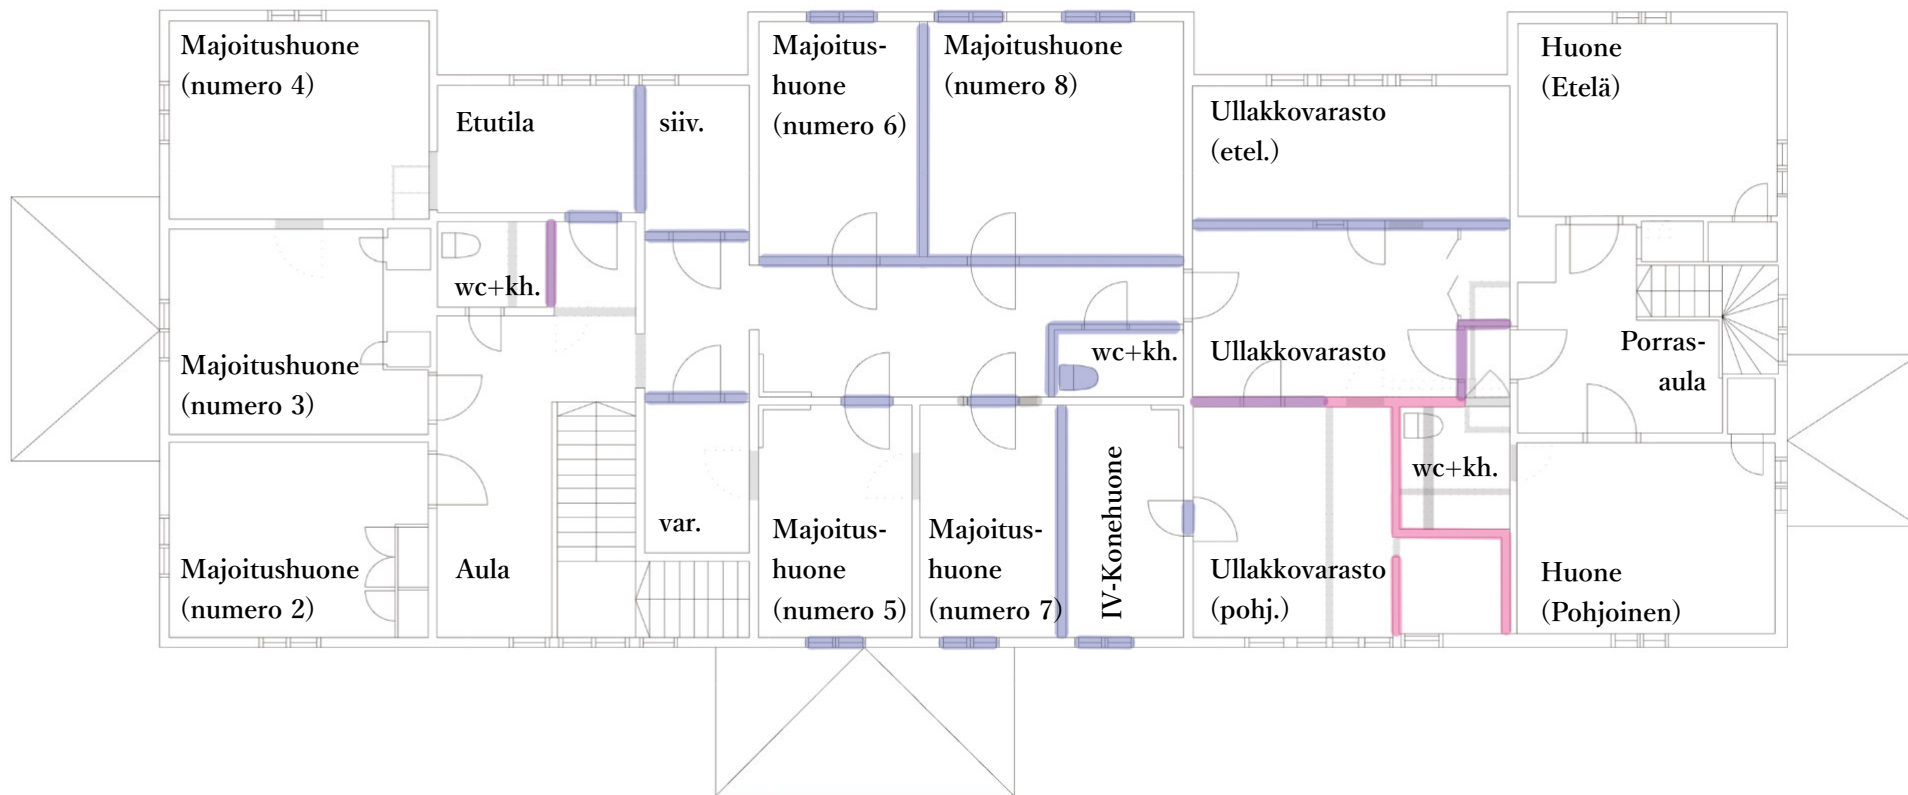
Kuva 99. Toisen kerroksen säilyneisyys ja kerrostumat koottuna.

**Kuva 99 (s.80)** Diagrammi Päärakennuksen toisen kerroksen säilyneisyydestä. Pohjana Arkkitehtitoimisto Hannu Laitila Ky:n peruskorjauspiirrokset ja kenttätutkimuksen mittaukset. AE.

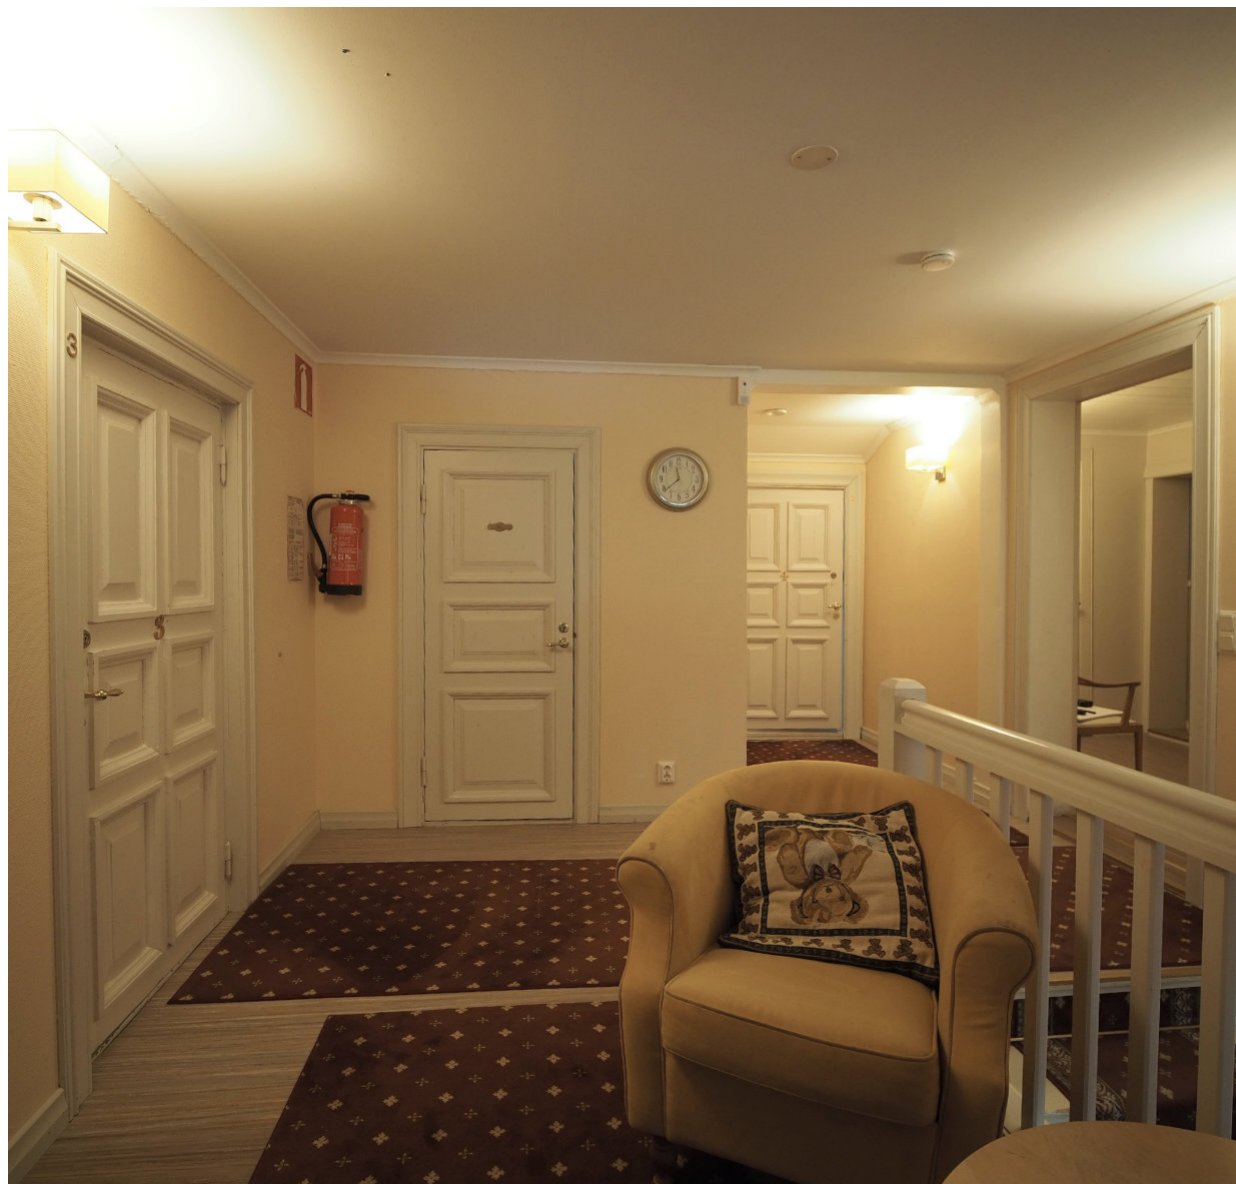
Kuva 100. Toisen kerroksen itäinen porrasaula etelään. Suoraan edessä kylähuoneen ovi, oikealla syvennyksessä 2010-luvulla tehty sisöänkäynti kaakkoiskulman majoitushuoneeseen.

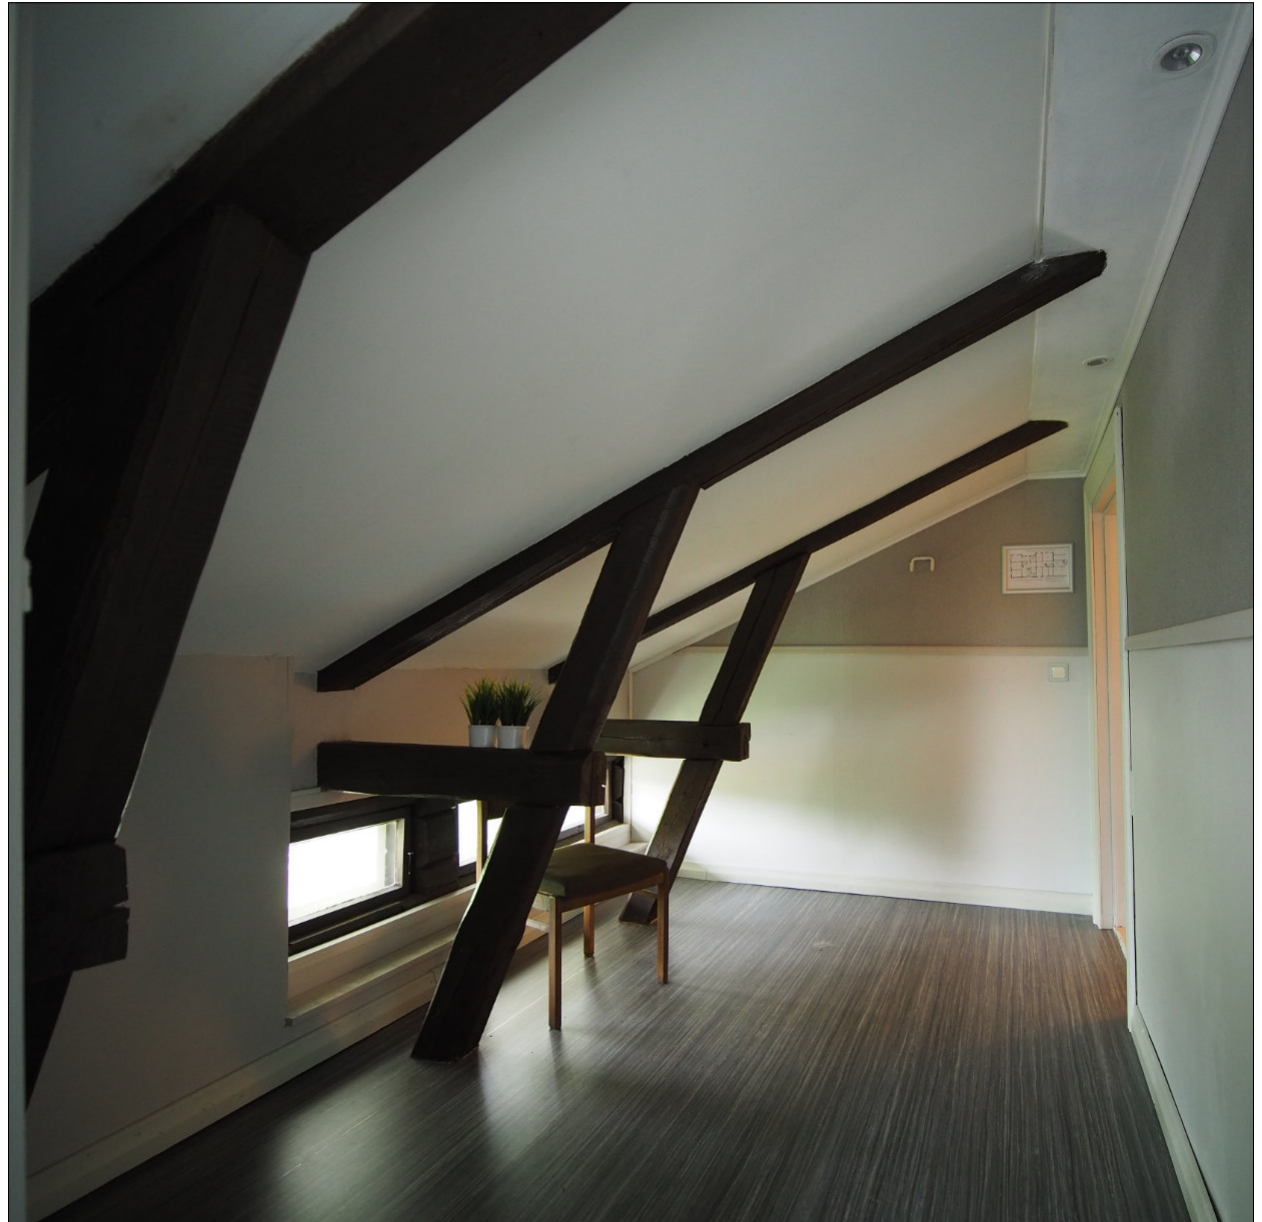
Kuva 101. Majoitushuoneen etuhuoneeksi muutettu osa kylmää ullakkoa tuo osan kattotuoleista näkyville.

Kenties suurimmat muutokset kokonaisuuteen ovatkin syntyneet 2010-luvulla, jolloin itäpäädyn huoneet erotettiin yksittäisiksi majoitushuoneiksi. Tämä ratkaistiin ottamalla osa aulan eteläpuolelle jäävää kylmää ullakkoa kaakkoiskulman majoitushuoneen etutilaksi. Muutos on tuonut hirsiset kattotuolit ja taitekaton haukkaikkunat näkyville. Vaatehuoneen purkamalla tilaan voitiin tehdä sisäänkäynti muista huoneista eroten eteläseinälle omaan syvennykseensä. Itäpäädyn huoneiden pintamateriaalit ovat 2010-luvulta. Aulasta länteen kylmälle johtava ovi on purettu 2010-luvulla, kun keskiosa ullakkoa on otettu majoitushuonekäyttöön.

**Kuva 101 (s.82)** Osapohja toisen kerroksen säilyneisyysdiagrammista. Tarkentavat merkinnät. AE.

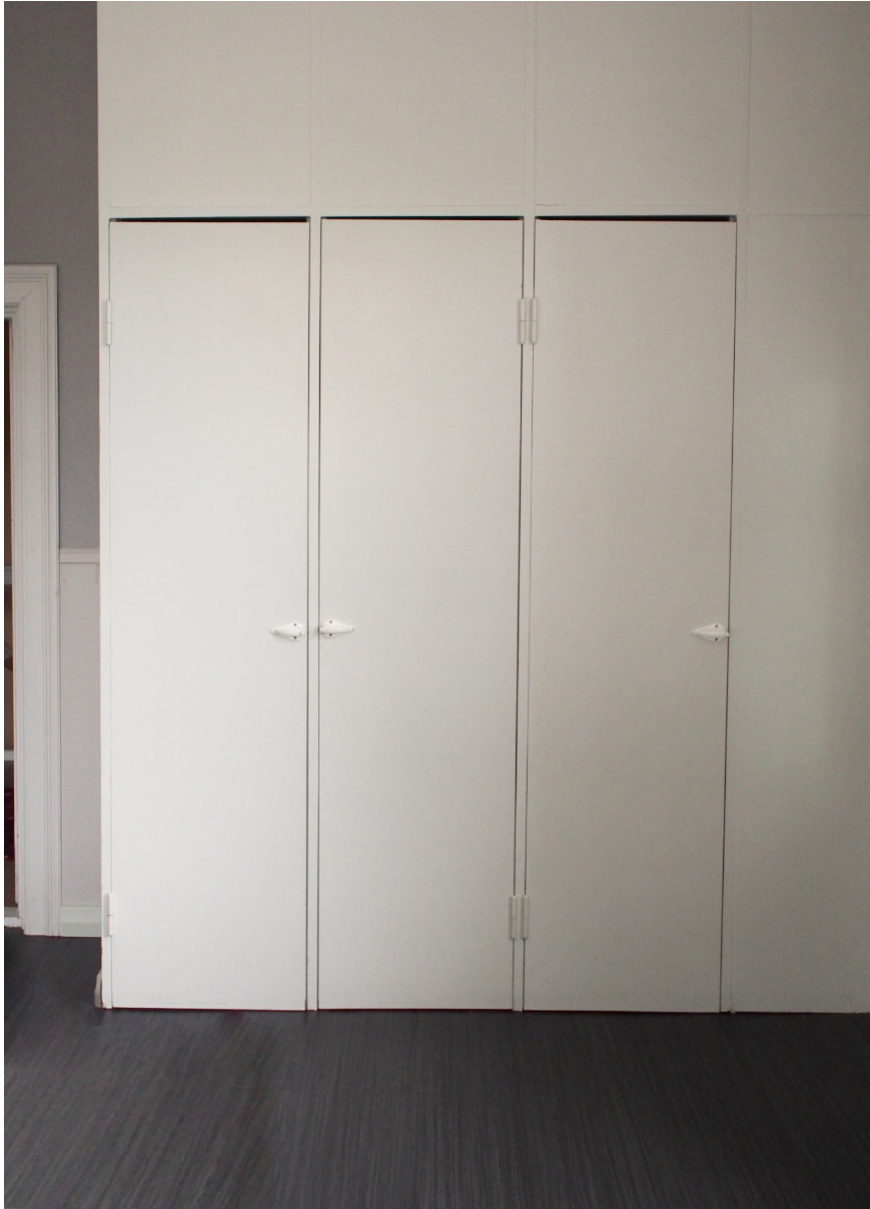
*Kuva 102. Kiintokaapisto majoitushuoneessa numero 2.*

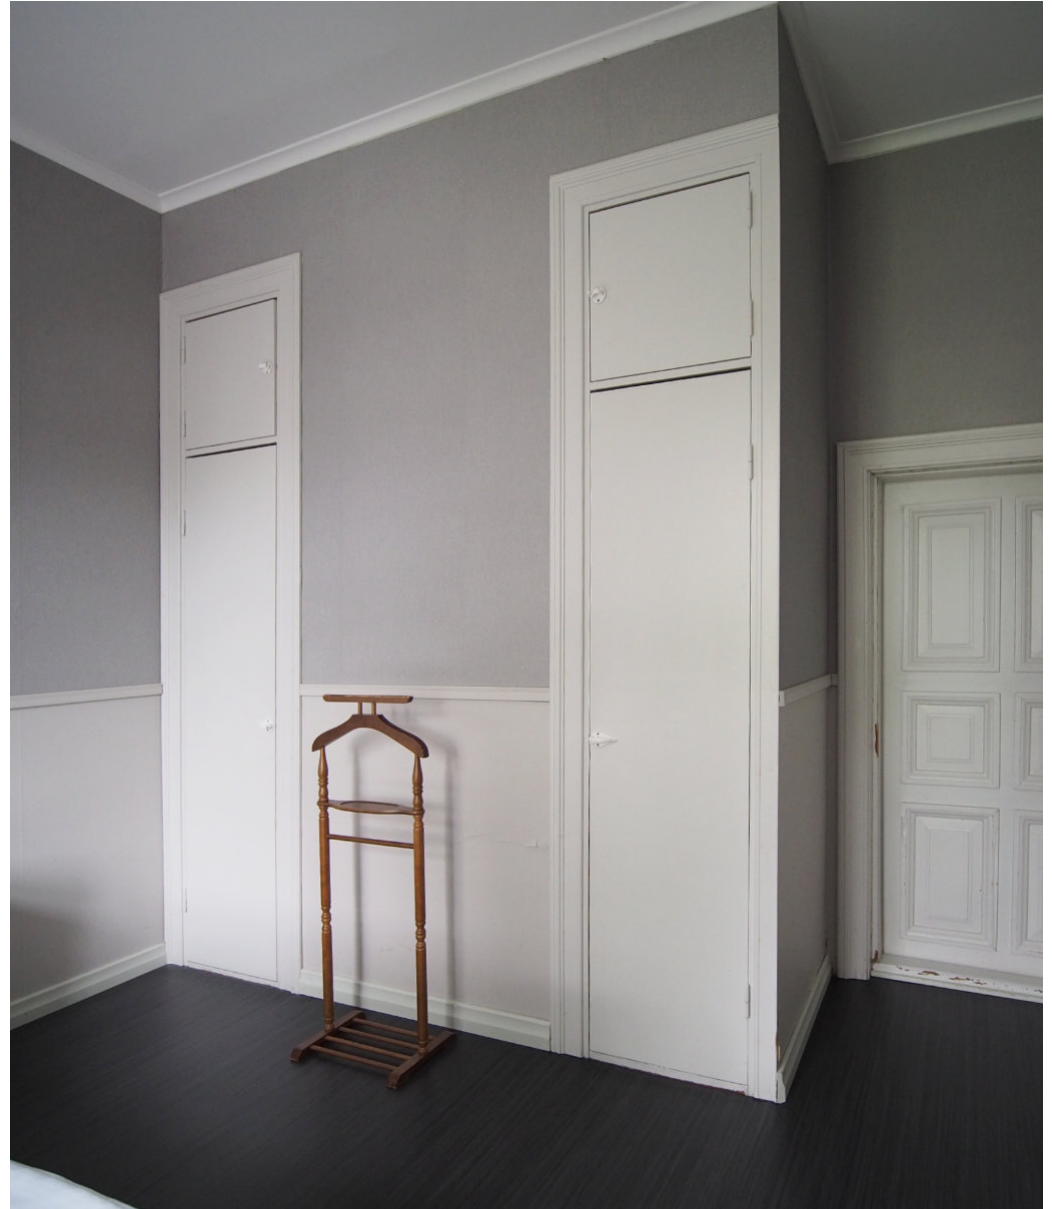
*Kuva 103. Kiintokaapisto majoitushuoneessa kolme. Kaappien keskellä on todennäköisesti savupiipun tai tulisijan jäänteet.*

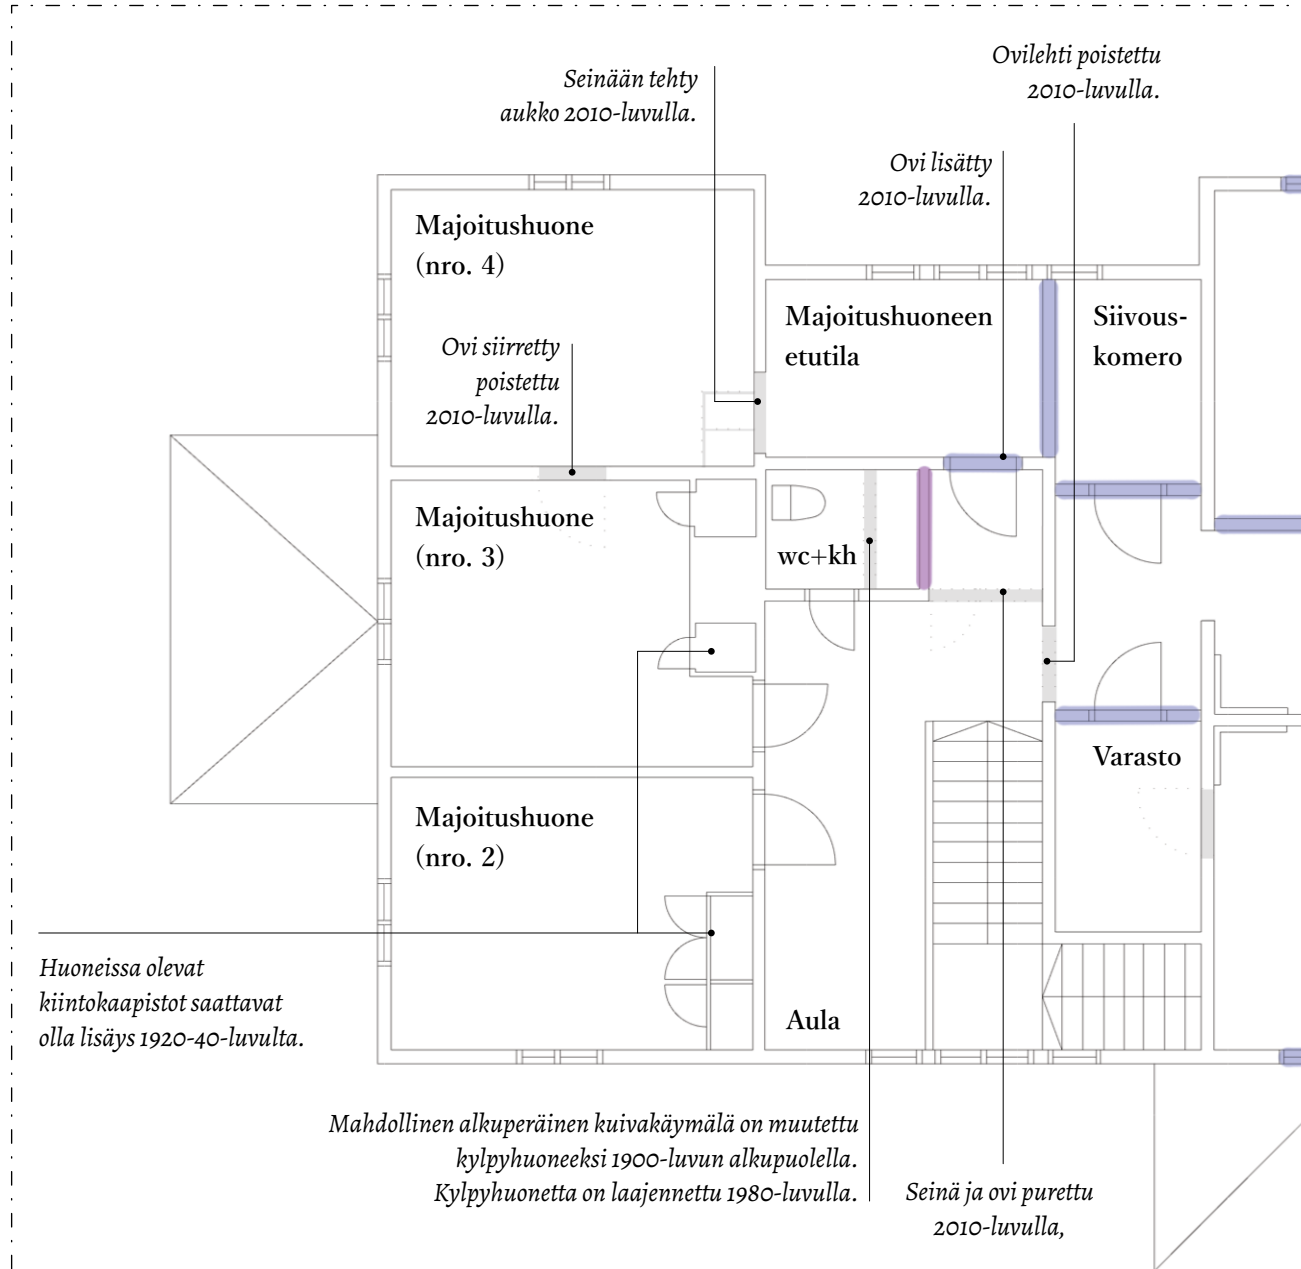
Kuva 104. Osadiagrammi: Itäiset tilat, 2. krs.

mutta pohjoispuolen huoneissa kaapiston paikalla on sänky. 1960-luvun piirroksessa aulasta esitetään myös ovet eteläseinällä vessatilaan ja vaatehuoneeseen sekä kohti länttä kylmälle ullakolle. Tilanne säilyy lähelle samaa vuoden 1985 pohjapiirroksessa. Huoneet muodostavat yhä samanlaiset kokonaisuudet, mutta nyt myös pohjoishuoneeseen on piirretty kiintokaapit paikoilleen. Kiintokaapistot ovat siis mahdollisesti kahdelta aikakaudelta: 1930–50 ja 1960–80-luvulta. Kylpyhuonetta on laajennettu 1980-luvulla, mikä on aiheuttanut vaatehuoneen pienene-  
misen.

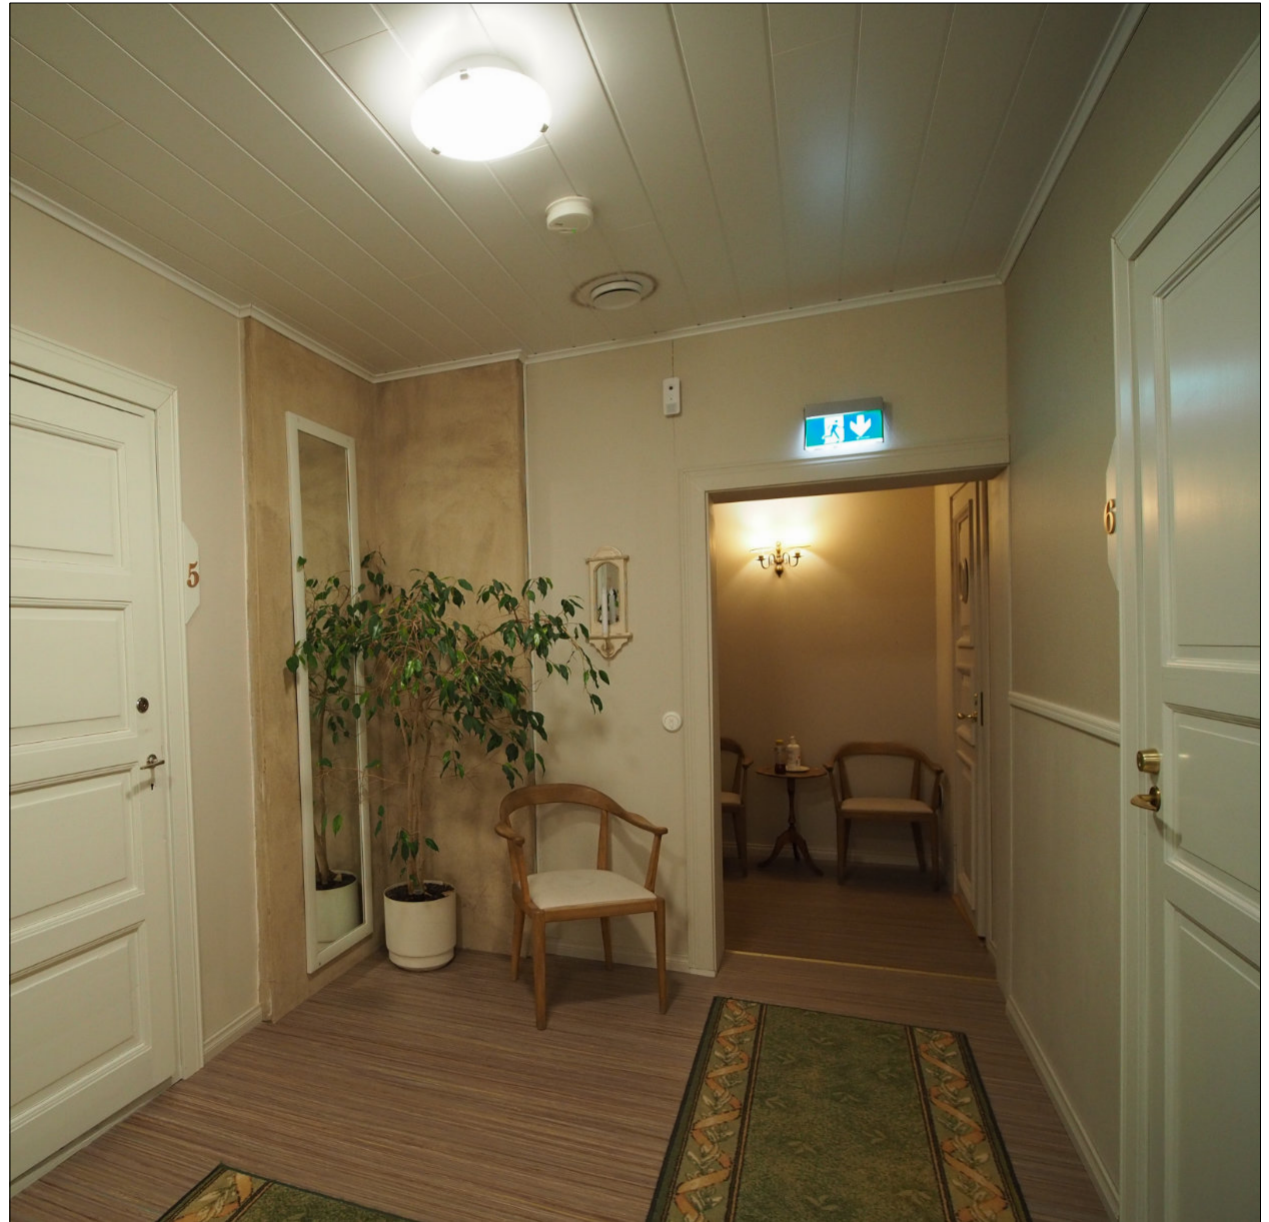
Kuva 105. Uusien majoitushuoneiden käytävä itään. Vasemmassa kulmassa on jäljellä rapattua pintaa.

Toisen kerroksen keskiosan muutokset sijoittuvat tutkimuksen valossa pääasiassa 2010-luvulle. Silloin uusi ravintola- ja majoitusyrittäjä muunsi keskimmäisistä kylmistä ullakkotiloista lisähuoneita majatalolle. Huoneet on lisätty olemassa olevaa ikkunajakoa kunnioittaen. Osa seinärakenteista oli ollut jo olemassa aikaisemmin, kuten vuoden 1960 ja 1985 piirustuksista voidaan todeta. Haastatteluista kävi myös ilmi, että ilmanvaihtokonehuone oli tehty ullakon pohjoispuolelle jo 1980-luvulla. Muutoksien yhteydessä keskimmäisen torniosan sekä etelän, että pohjoispuolen ikkunat uusittiin kokonaan, mikä on huomattavissa lähinnä sisältäpäin.

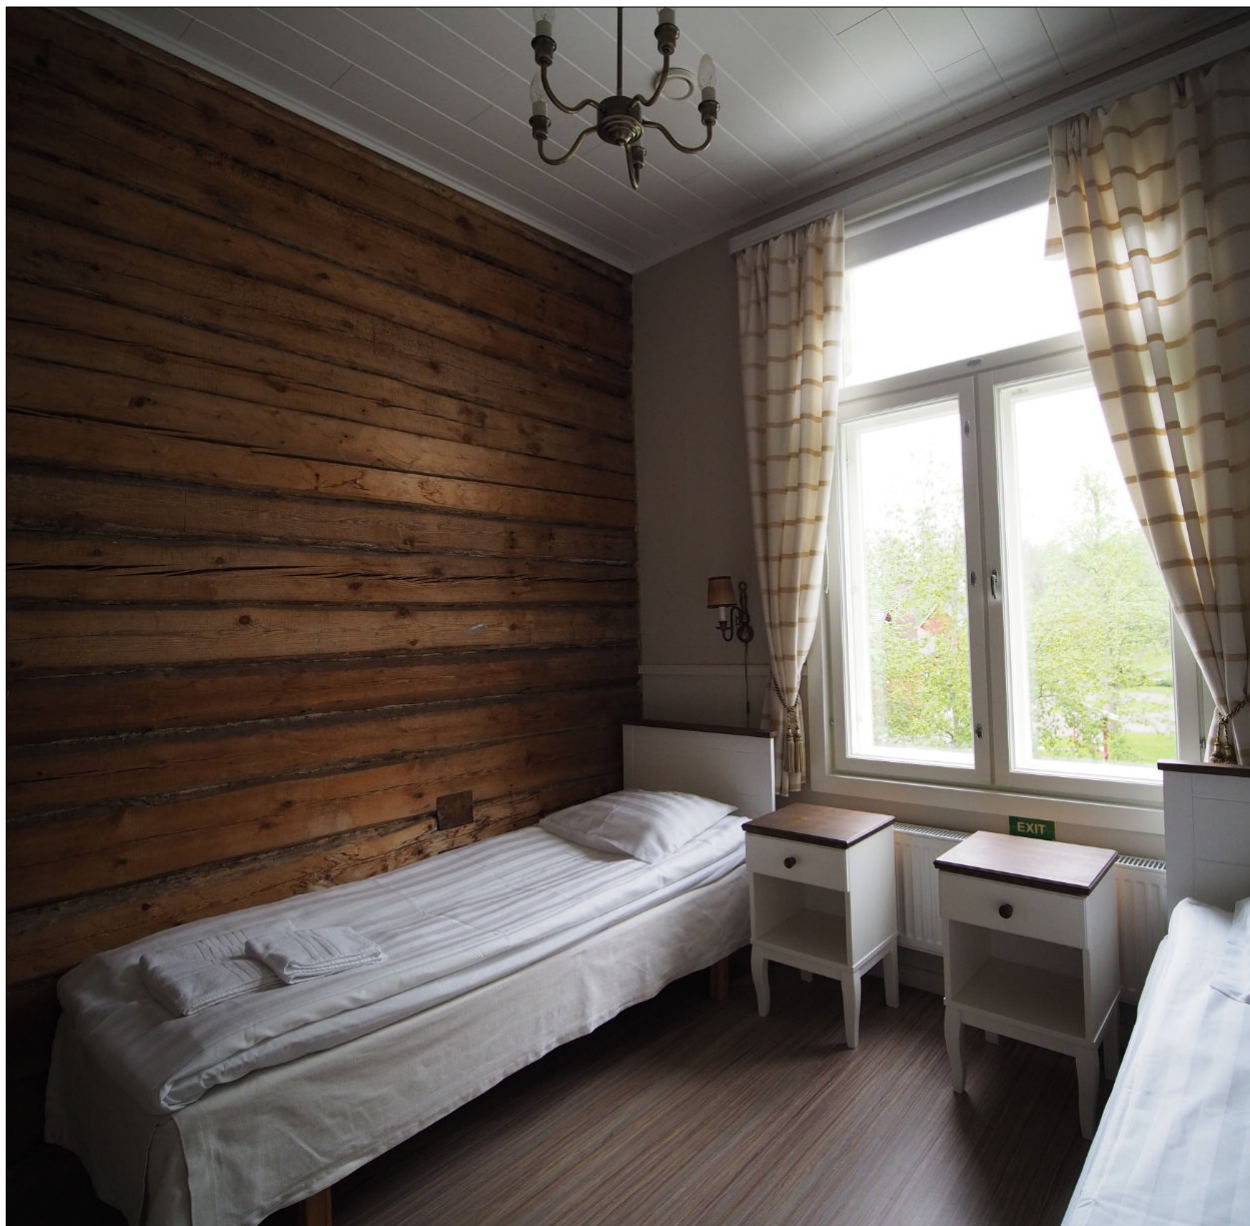
Kuva 106. Pieni uusi majoitushuone etelään. Itäinen hirsiseinä on otettu osaksi sisustusta.

Eteläpuolen pienemmässä majoitus-huoneessa on näkyvillä Päärakennuksen hirsirunkoinen etelä-pohjoissuuntainen seinä. Muissa huoneissa pinnat on viimeistely samalla tyyllillä kuin itäpäädyn huoneissa.

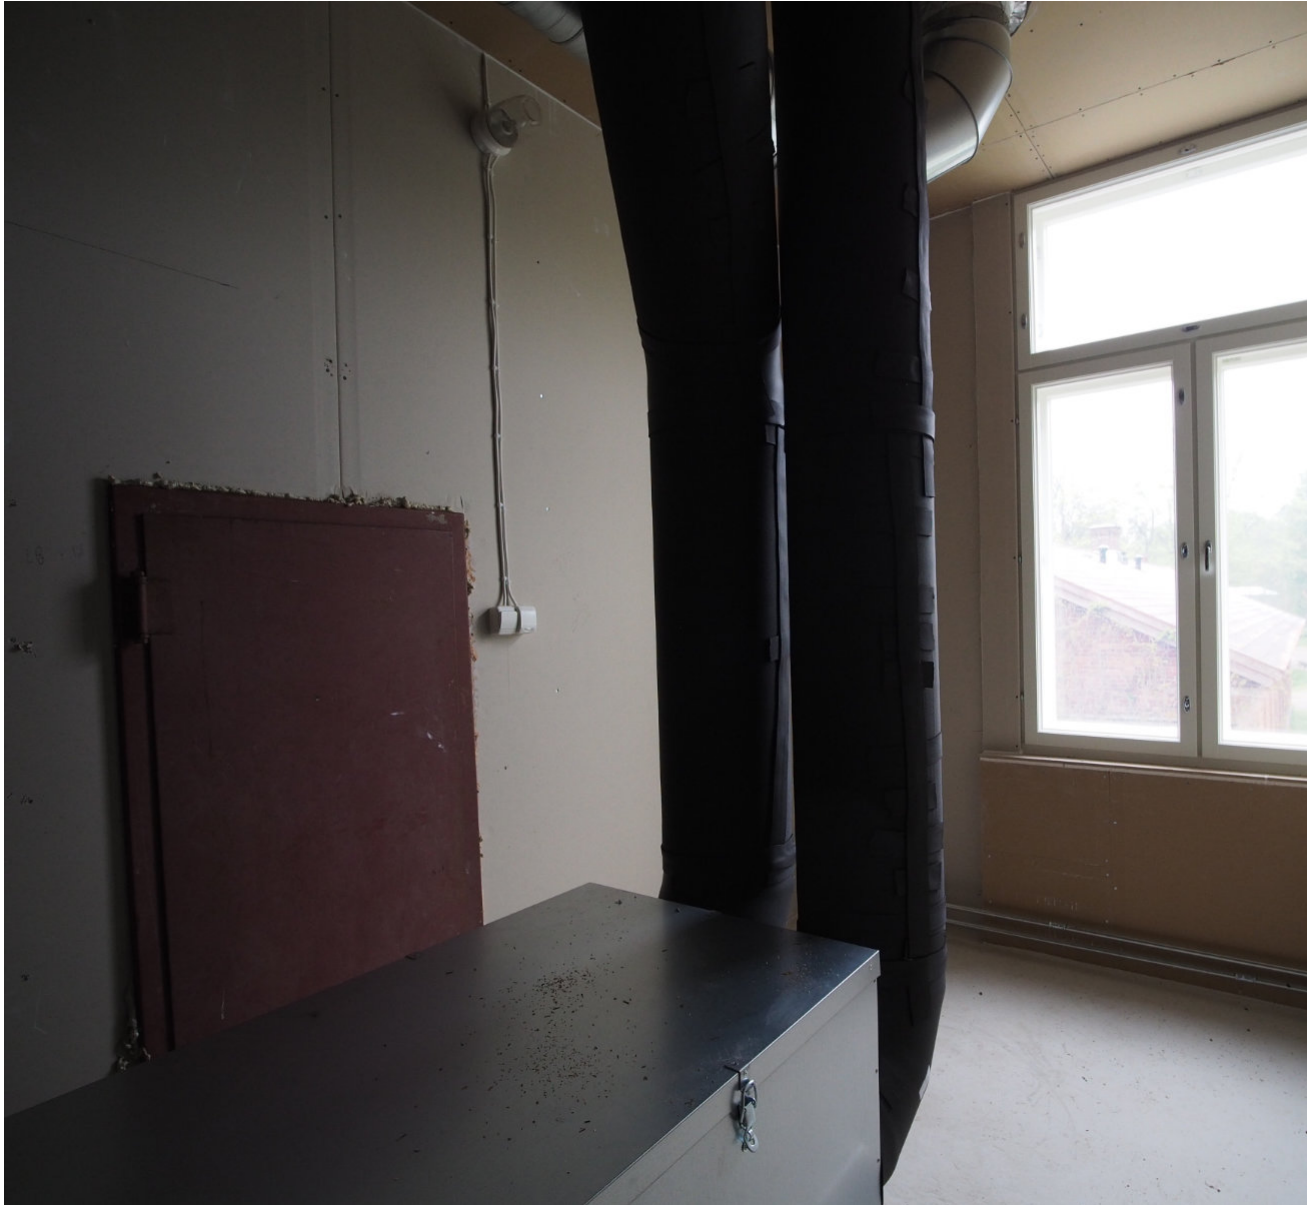
*Kuva 107. IV-Konehuone, näkymä kohti pohjoista.*

Päärakennuksen nykyinen ilmanvaihtokonehuone on tehty 2010-luvun korjauksen yhteydessä uusien säädösten mukaiseksi. Samalla kone uusittiin kokonaan. Ilmanvaihtokone sai oman huoneen, joka on suurin piirtein samankokoinen kuin uudet pohjoisen sivun majoitushuoneet. Konehuoneella on myös samanlainen ikkuna pohjoiseen kuin majoitushuoneilla.

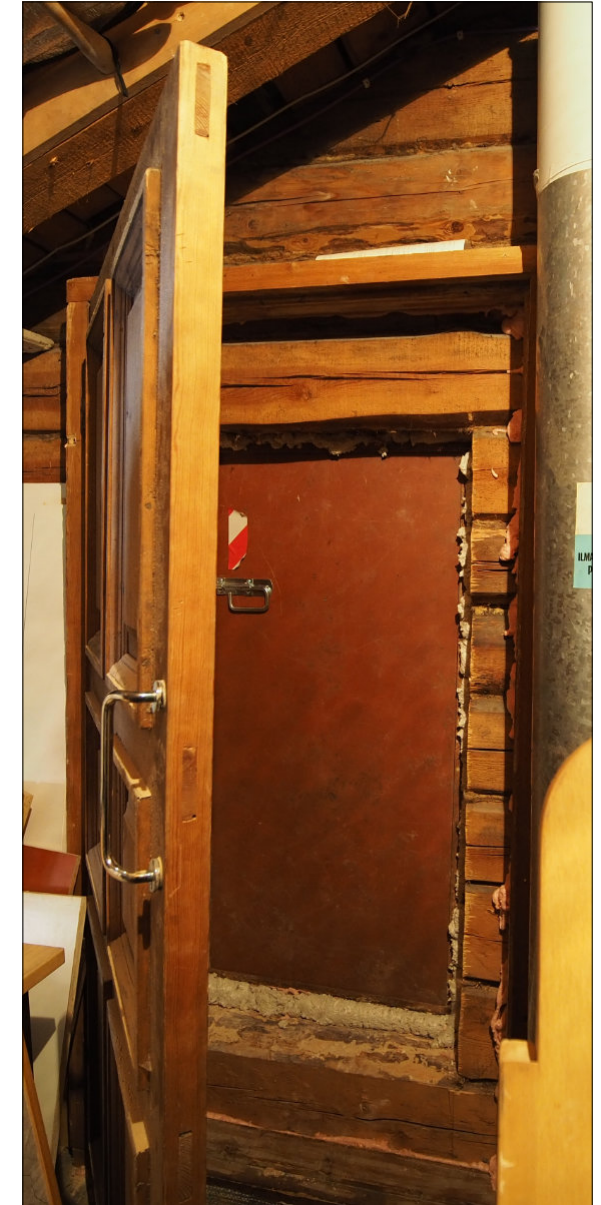
*Kuva 108. IV-Konehuoneen ovi ullakolla.*

Konehuoneeseen pääsee läntisen taitekattoisen osan alle jäävän pohjoisen kylmän

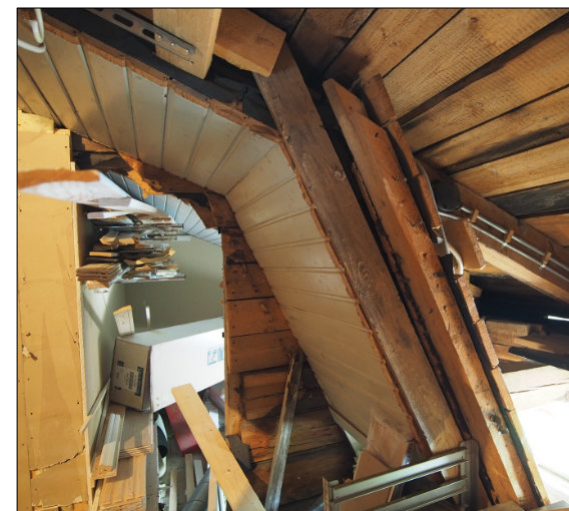
Kuva 110. Vanhojen rakenteiden kerrostumia.

Kylmät ullakkotilat ja niiden väliin jäävä eristetty varastokäytävä ovat ainoa paikka rakennuksessa, jossa ilmanvaihtokoneiston putkisto on esillä ja seinien ja katon pinnat ilman verhoilua näkyvillä. Jako on jättänyt jälkeensä myös fragmentteja aikaisemmista rakenteista. Kylmiin tiloihin johtavat ovet voisivat tyylin, värityksen ja heloituksien puolesta olla muualta rakennuksesta poistettuja. Kuriositeetti on myös eteläiseen ullakkotilaan tehty ikkuna, jollain vaikuttaa olleen oven molemmilla puolilla, mutta nyt ikkunoista läntinen on käytävän puolelta peitetty. Tilat olivat tutkimushetkellä varastokäytössä ja kaikkia rakennusosia ja seinäpintoja ei ollut mahdollista tutkia.

**Kuva 110 (s.89)** Yksityiskohta Ullakon kattorakenteesta. AE.

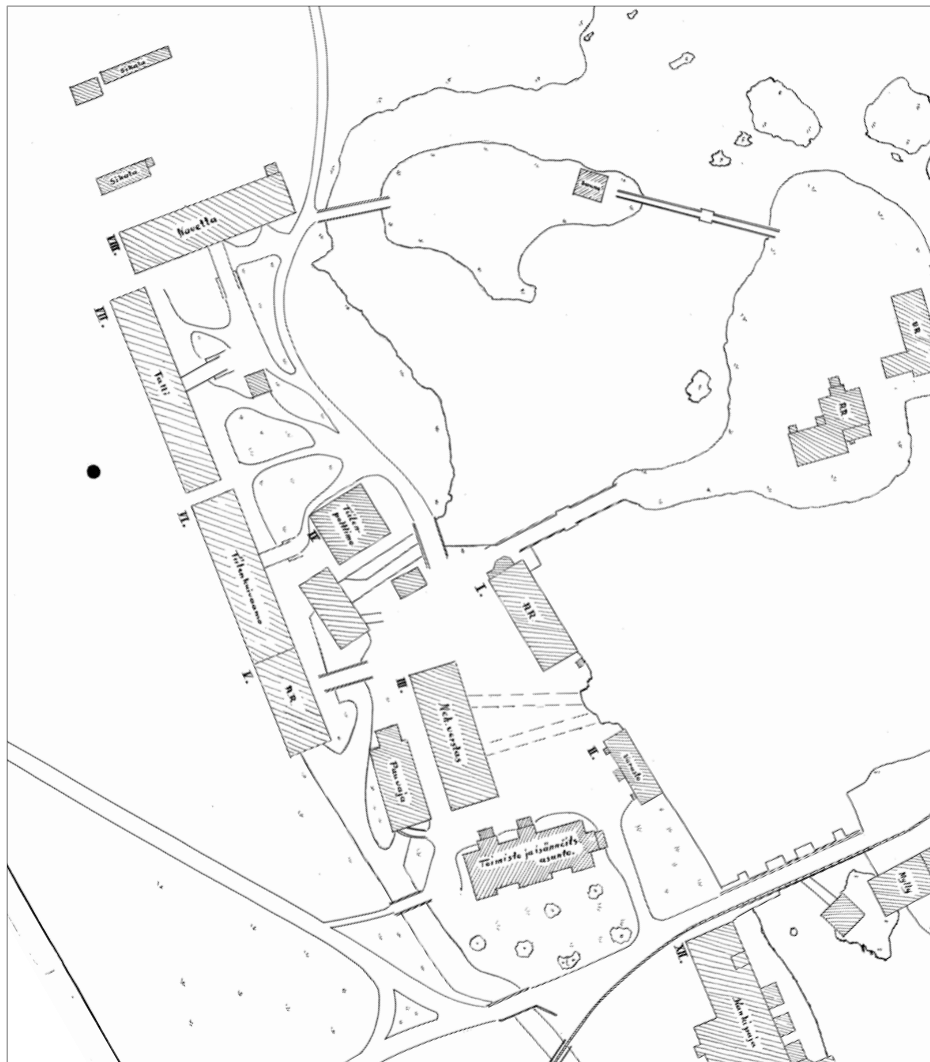
Liite 4, Asemapiirustus vuodelta 1945. Theodor Lindqvist. Museovirasto, Arkisto ja arkeologiset kokoelmat, Rakennushistorian kuvakokoelma (n.d)
