Strömforsin Ruukki, Ruukintien pohjoisosa  
Rakennushistoriaselvitykset, osa 3

# Strömforsin Päärakennus

31.01.2022

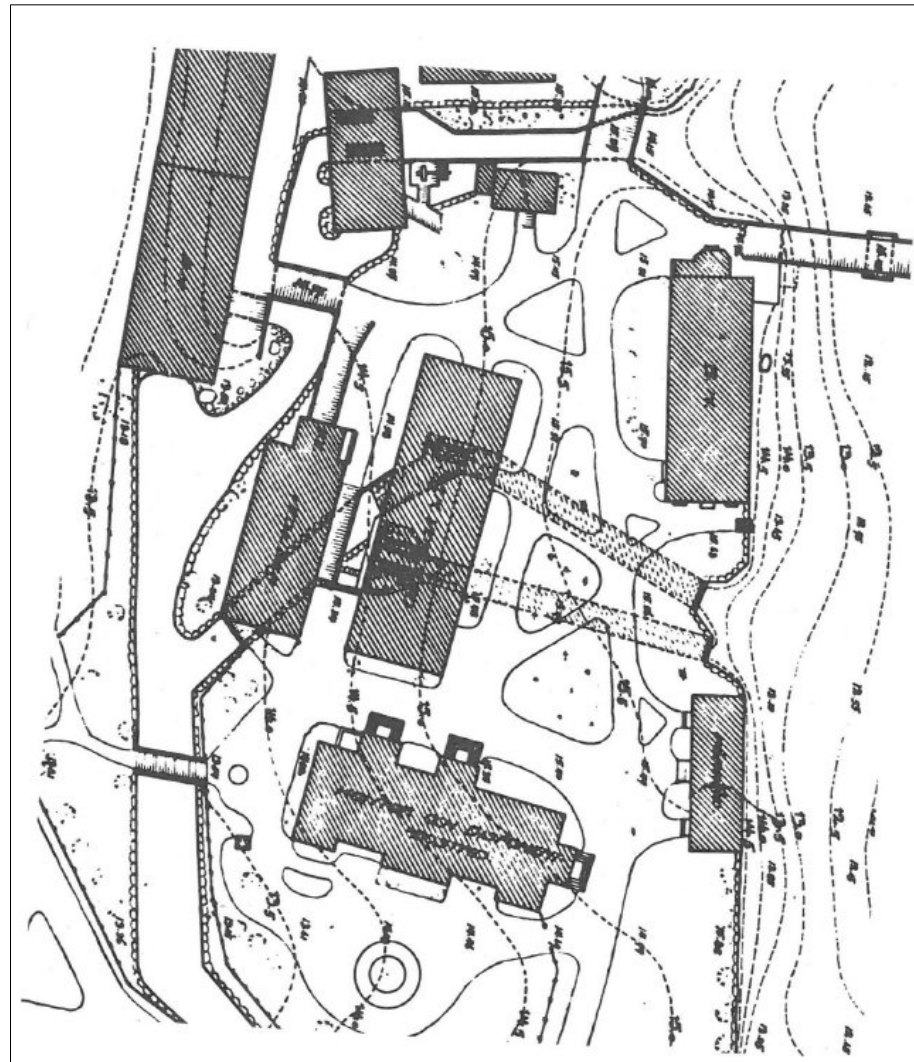
Liite 5, Consulting oy:n kartta Yläpajan vesialueista vuodelta 1925. Liite S. Björkmannin raportista: Strömforsin Ruukin Yläpaja - Rakennus- ja Laitehistoriallinen selvitys, tutkimustilanne toukokuu 1994. Museovirasto.

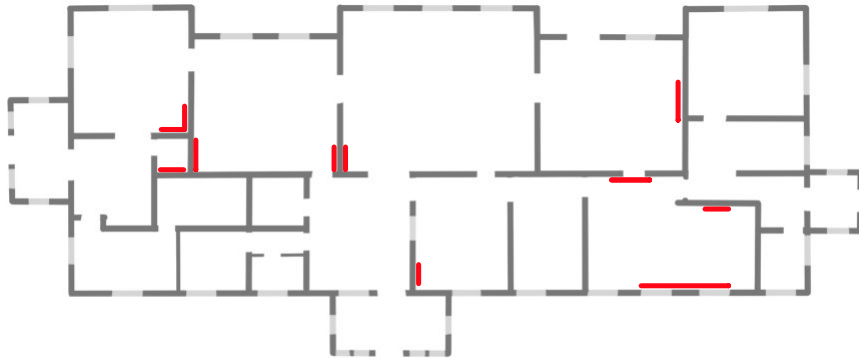
1. kerros

*Ehdotukset tulevaisuuden avaustutkimuksen tekopaikoiksi:*

muksen tekopaikoiksi kohdissa, joissa pintakerrosten alta voisi paljastua aikaisemmasta tilakokonaisuuteen tai tulisijojen sijainteihin liittyviä jälkiä. Liitteisiin on myös lisätty lista arkistoista, joista Päärakennukseen alkuperäisyyteen liittyviä dokumentteja etsittiin ilman tulosta.
