Strömforsin Ruukki, Ruukintien pohjoisosa
Rakennushistoriaselvitykset, osa 3

Strömforsin Yläpaja

31.01.2022

ai
ARKKITEHDIT

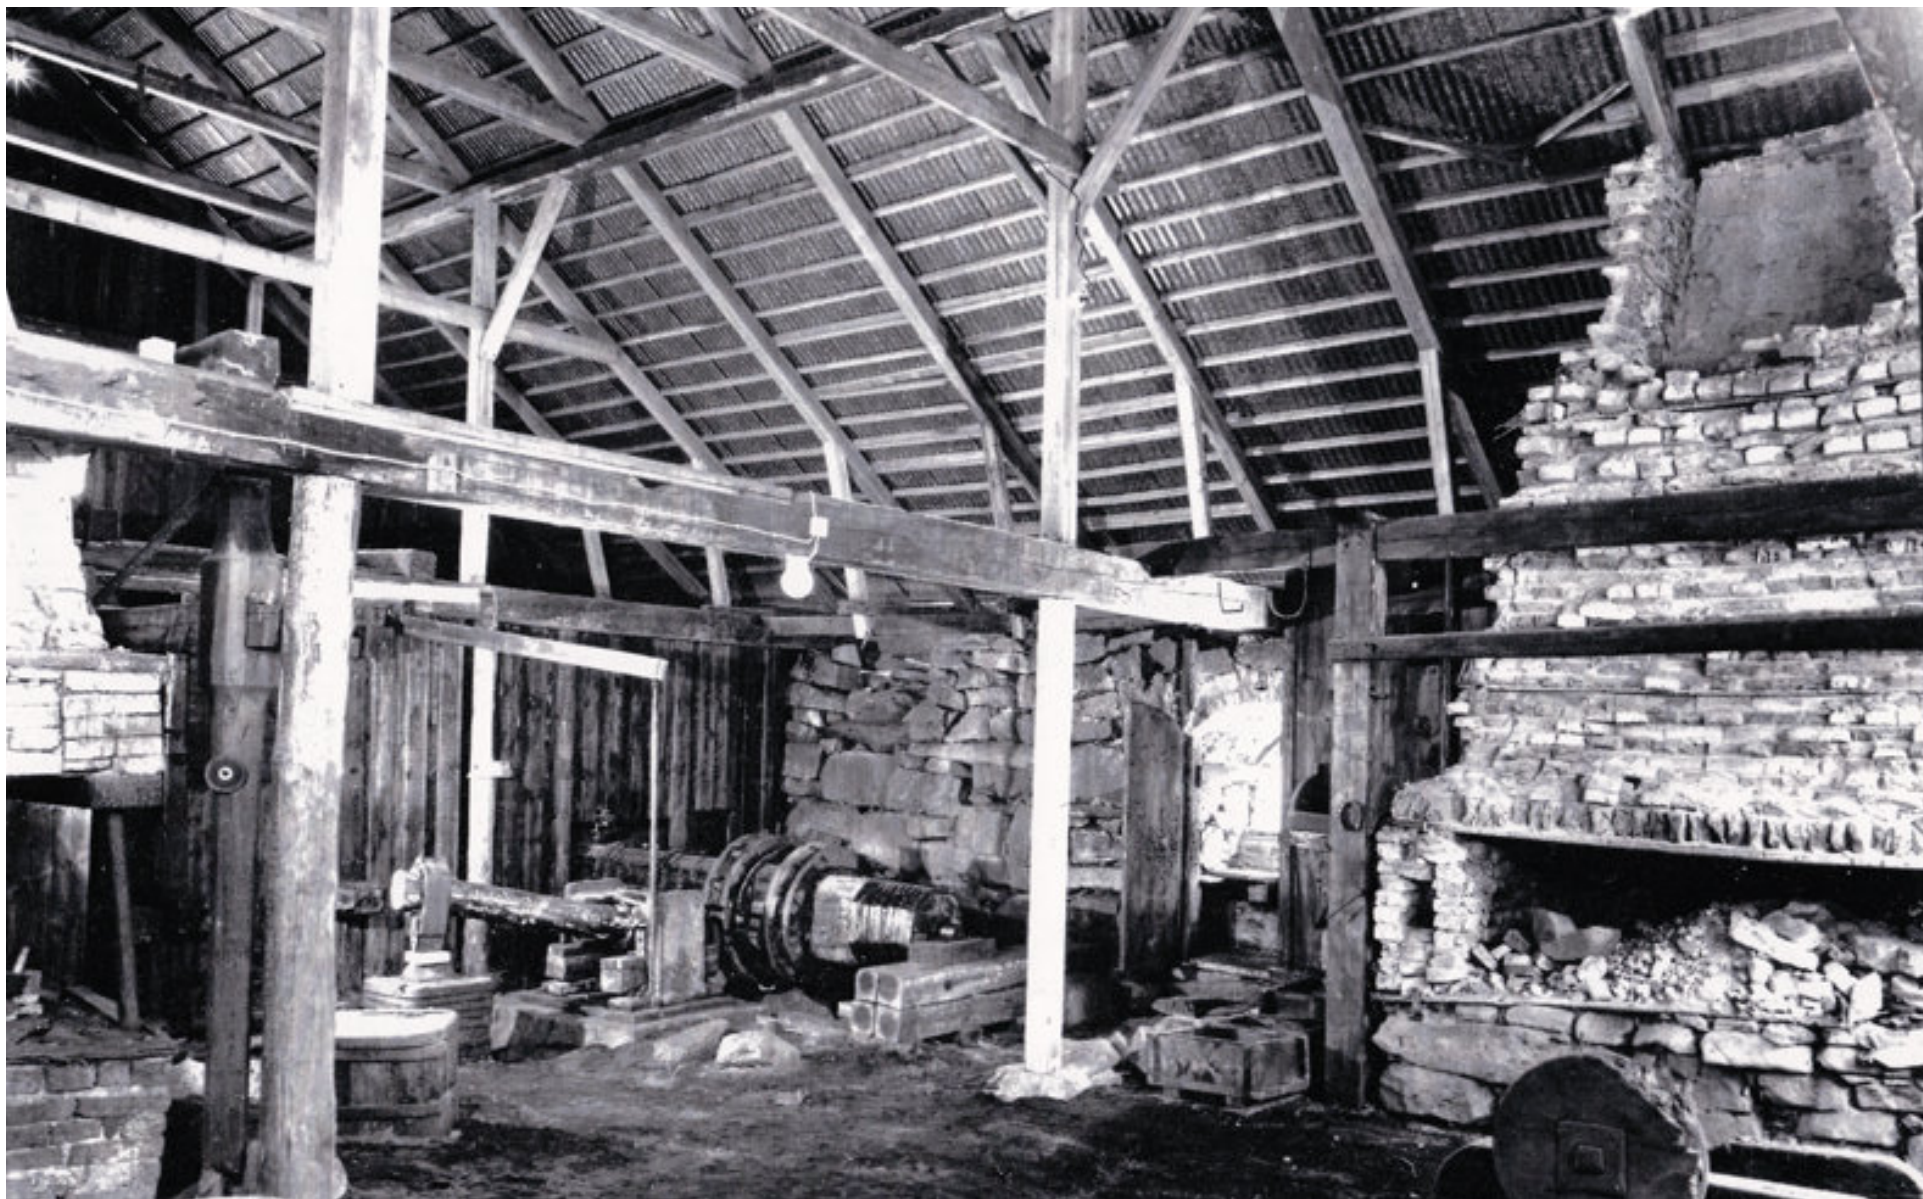
Kuva 6, Fagervikin ruukin nippuvasarapaja restauroinnin jälkeen 1980-luvulla. Pajan häntävasara näkyy kuvan alaosassa takaseinän edessä.

Kuva 6 (s.8), Fagervikin nippuvasarapaja 1980-luvulla. Arkeologisen kulttuuriperinnön opas, Museovirasto. Wiki: Vasarapaja. / <http://akp.nba.fi/wiki;vasarapaja>

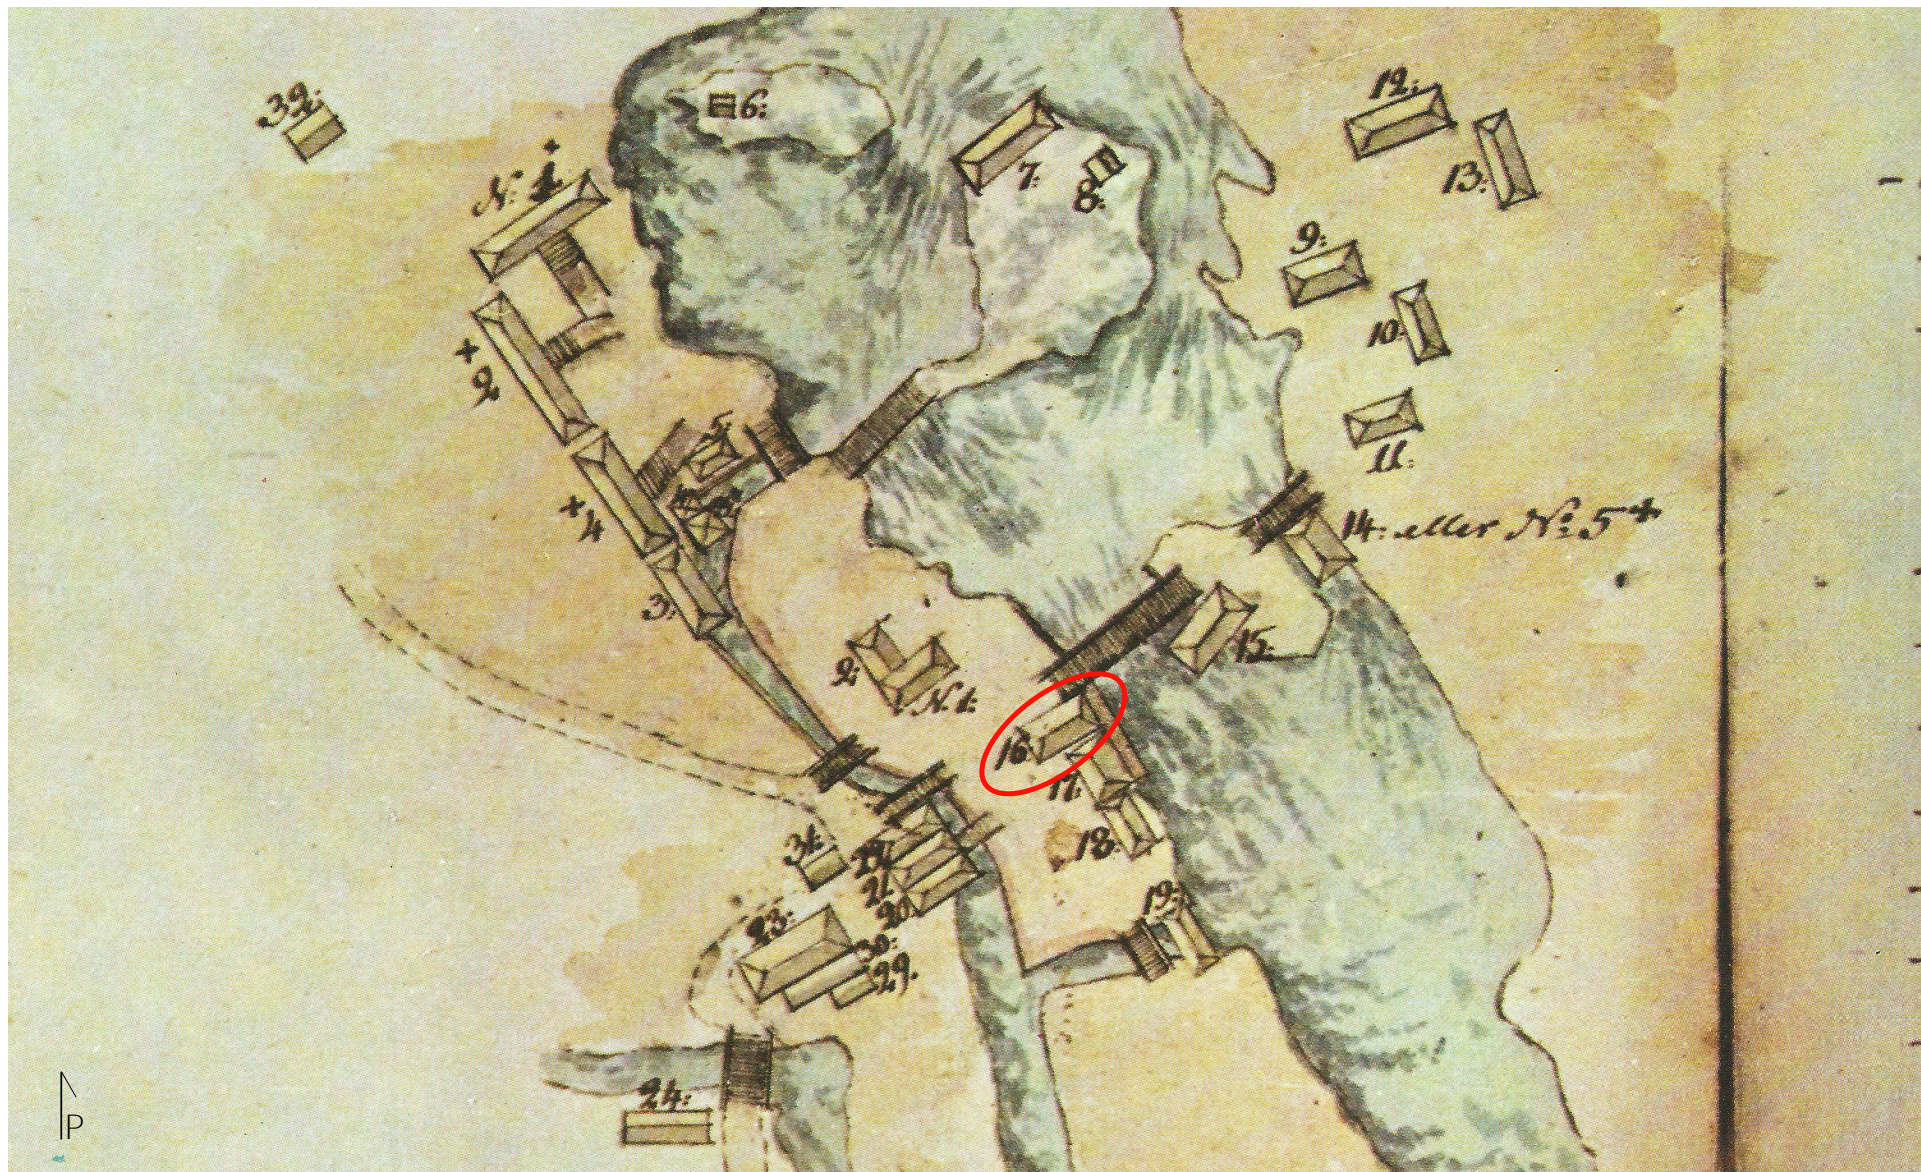
Kuva 8, Palovakuutusasiakirjojen kartta vuodelta 1809. Numeron 16 kohdalla on ensimmäinen manufaktuuri- ja kankivasarapaja ja sen pohjoispuolella kankivasarapaja. Muut rakennukset: Nro. 1, päärakennus/johtajan asunto; nro. 2 keittiösiipi; nro 3, panimo; nro 4-5 tiiliruukki; nro +2 Talli; nro 15 Mylly; nro 14 saha; nro 9-11 Sahamäen työväenasunnnot; ja nro 23 krouvi.

Kuva 8 (s.14), Vuoden 1809 palovakuutusasiakirjan liite, kartta Strömforsin ruukista. (RA, 1809)

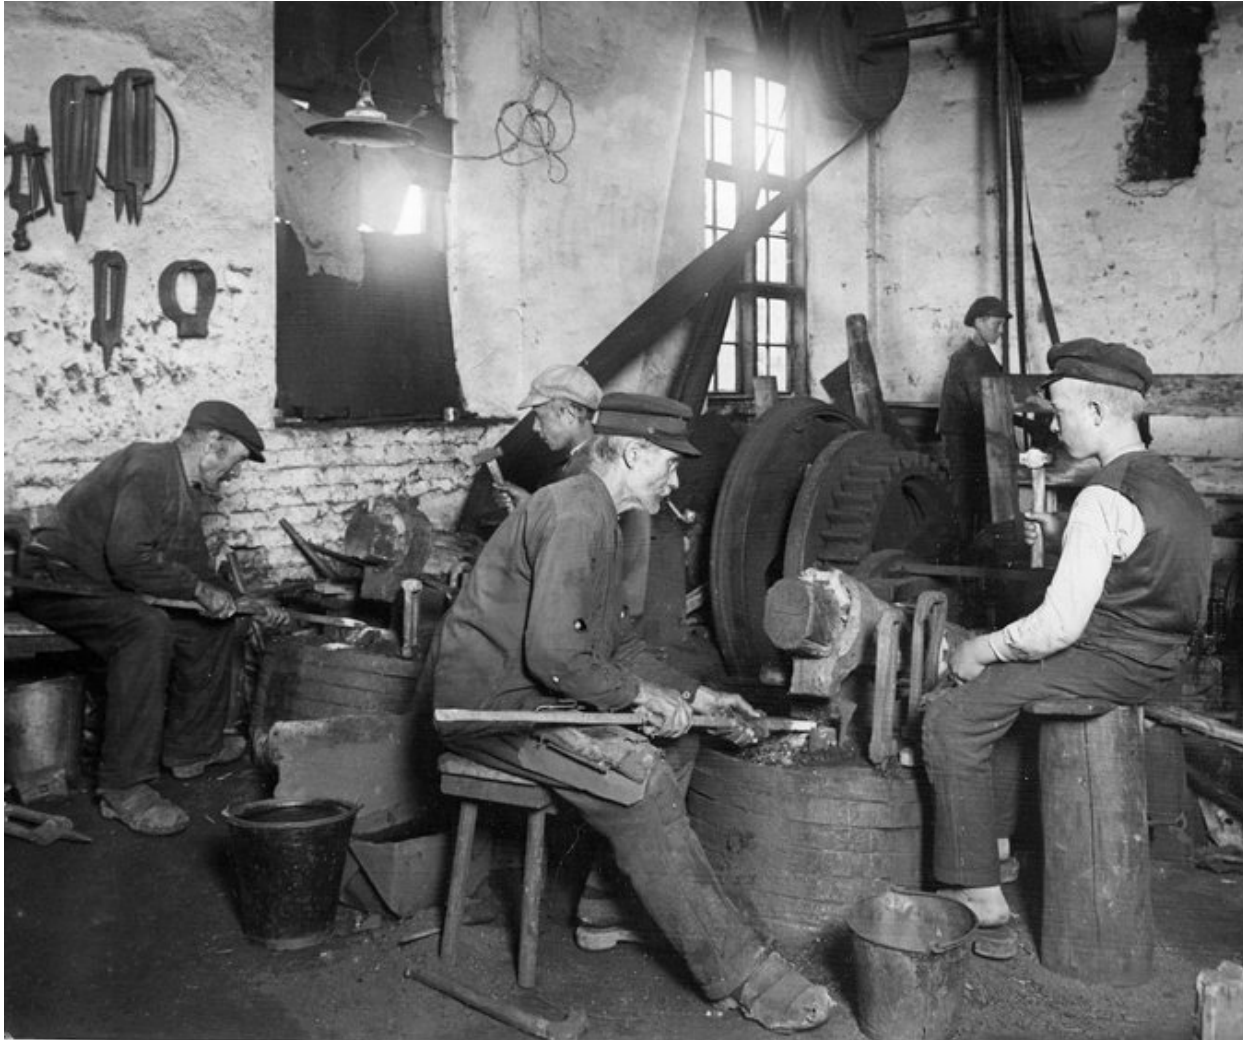
Kuva 14, 1900-luvun alku, naulapaja, kuva kohti etelää. Kaksi seppää apupoikineen takoo nauvoja. Valta-akseli näkyy pajan katossa ja siitä lähtevät hihnat liittyvät naulavasaroihin. Valvojan koppia ei ole vielä rakennettu, eikä pajojen välisessä seinässä ei ole vielä oviaukkoa. Sen sijaan seinän yläosassa on aukko, josta on mahdollisesti johdettu hihna nippuvasarapajan puolelle. Kuvassa Per Forsberg (apupoika), seppä Forsberg, taka-alalla seppäpoika Vikberg ja Yrjö Sulin sekä apupoika Väinö Forssten.

Kuva 14 (s.23), Valokuva naulapajasta 1900-luvun alussa. Kuvaaja tuntematon. Vanha Ruotsinpyhtää -valokuvastudio.

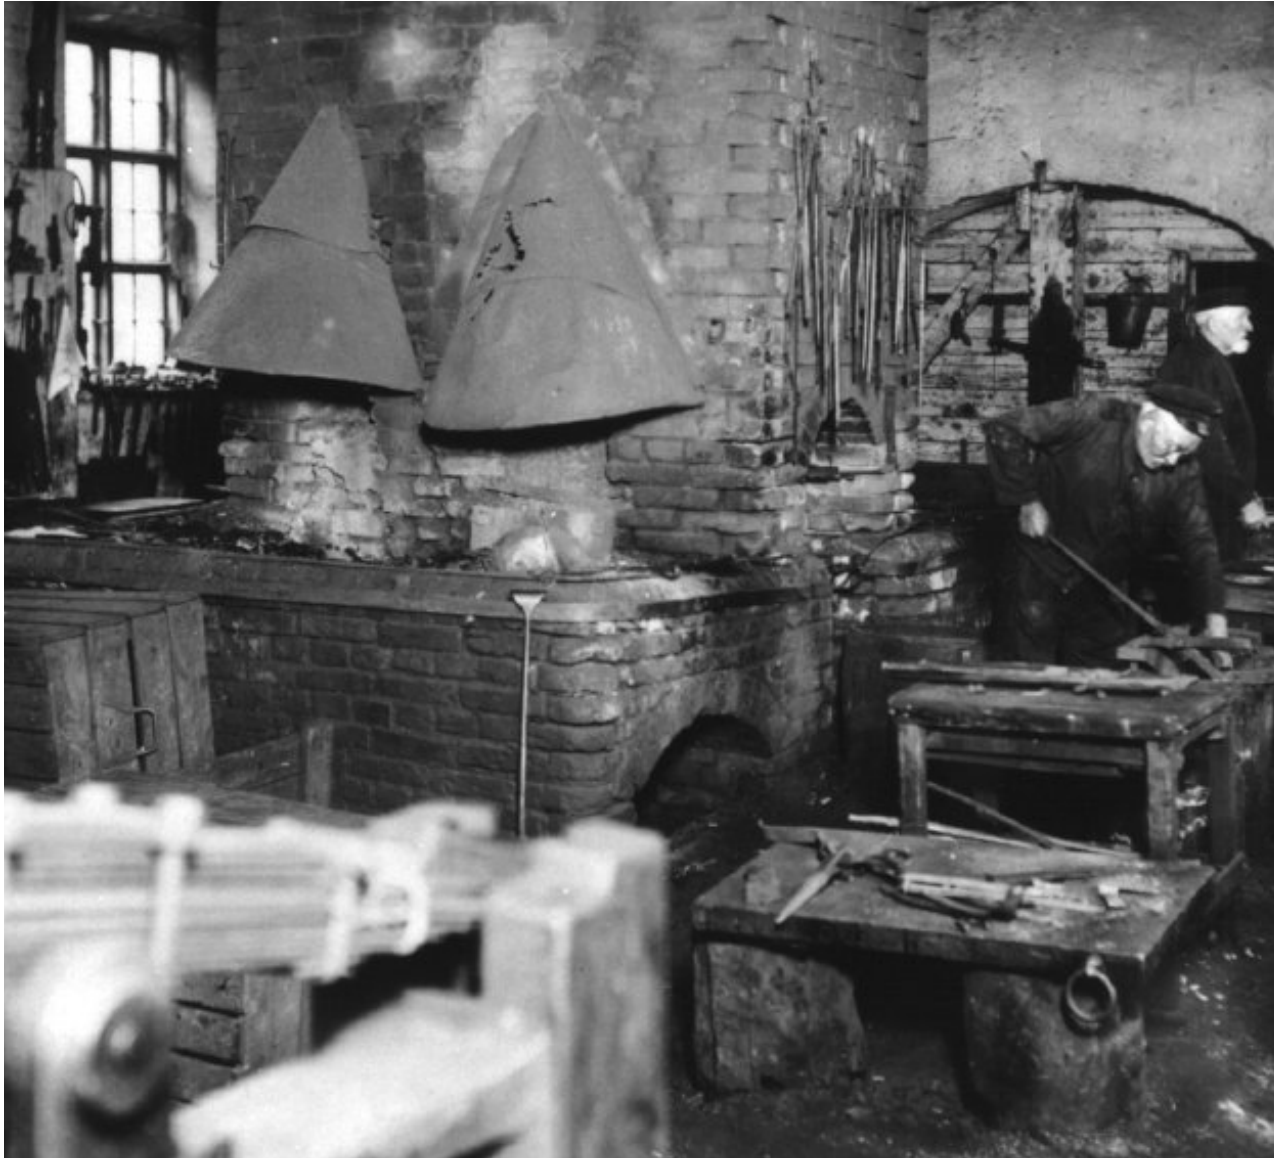
Kuva 15, Kuva nippuvasarapajan pohjoisemmasta ahjosta 1920-luvulta. Taka-alalla pajojen välinen kaariaukko, jonka oikeassa reunassa näkyy siitä läpi vievän oven tumma hahmo. Kuvan ahjo on nykyään museoitu ja vain osittain säilynyt.

Nippuvasarapajassa sijaitsi kahdeksan ahjoa jaettuna neljän ahjon ryhmiin. Ennen sotia käytettiin pääasiassa pohjoisinta ahjoryhmää, mutta sotien jälkeen taottiin hetken molemmilla ryhmillä. Sotien jälkeen kaikki ahjot olivat käytössä. Eteläisellä ahjolla huollettiin ja korjattiin maanviljelystarvikkeet, raudoitettiin kärrynpyörät ja kengitettiin hevoset. Alasimet tehtiin itse Alapajan saksalaisahjolla, koska Yläpajan ahjossa ei saatu nostettua lämpöä tarpeeksi. Yläpajan ahjoissa taottiin sekä nippuvasaralla, jousivasaralla, että käsivasaroilla. Jokaisella sepällä oli omat työkalunsa, jotka tehtiin itse eikä niitä lainattu

Kuva 15 (s.24), Valokuva nippuvasarapajasta 1920-luvulla. Kuvaaja tuntematon. Strömforsin Ekomuseo-julkaisu. (Härö, M. 2000)

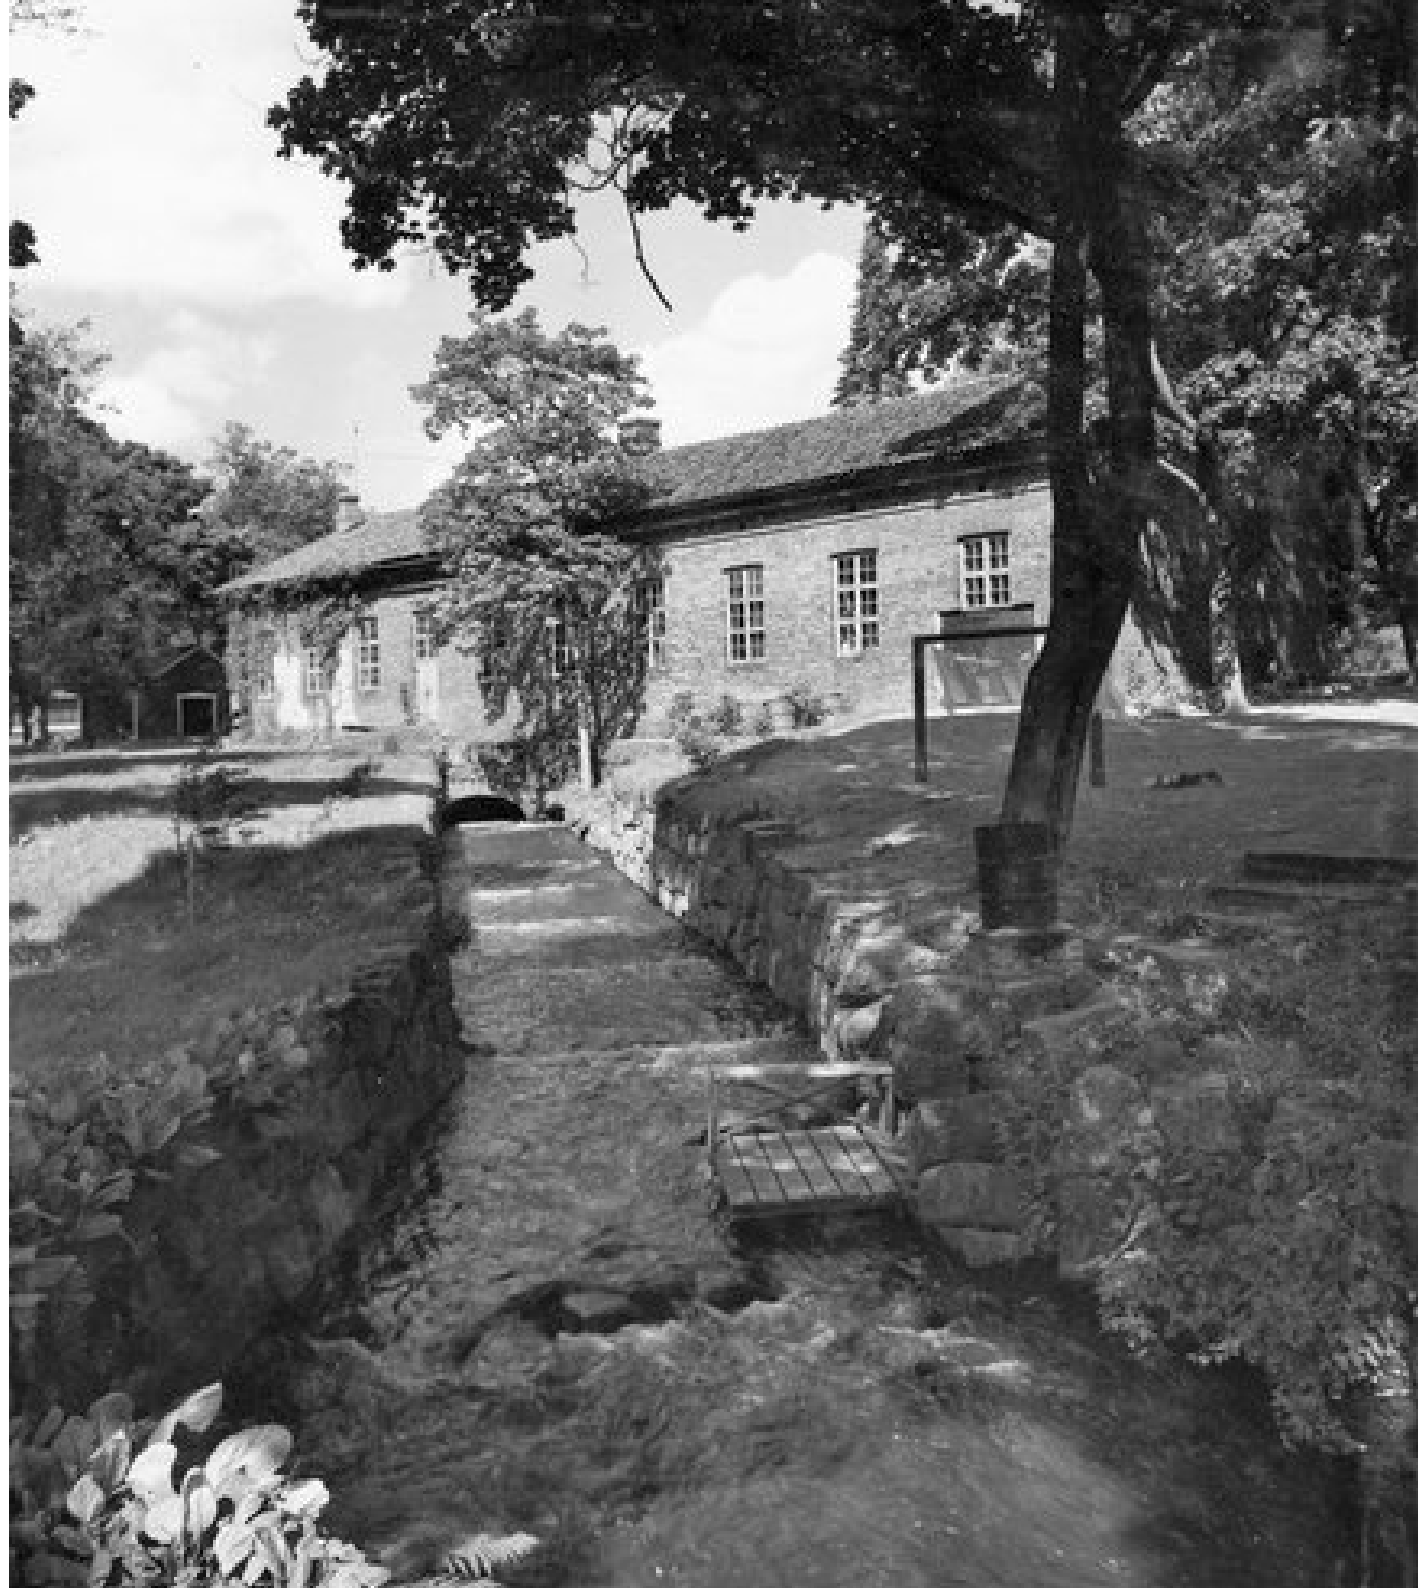
Kuva 16, Yläpajan länsijulkisivu ja ränni 1960-luvulla. Vesi virtaa yhä pajan rännien ohikulkukanavasta. Uudet oviaukot erottuvat ikkunoiden asetelmasta.

Kuva 16 (s.25), Valokuva Yläpajan poistovesirännistä noin 1960-luvulla. Valokuvaaja tuntematon. Vanha Ruotsinpyhtää -valokuvastudio.

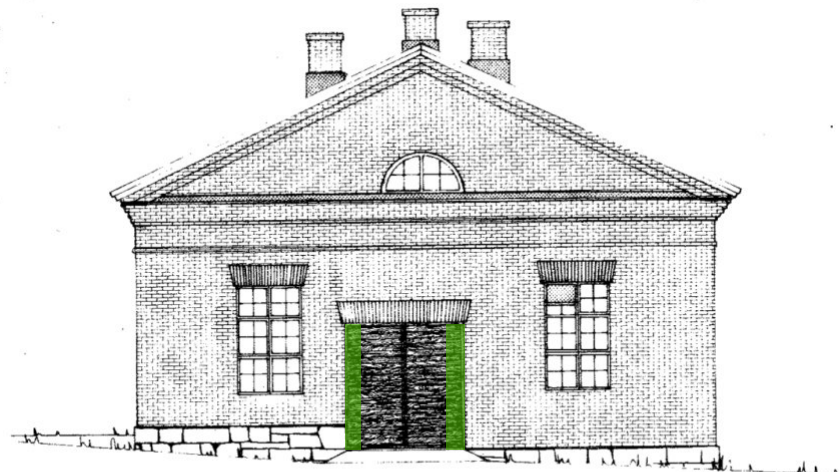
päätty pohjoiseen

päätty etelään

Kuva 18, Yläpaja, inventaariopiirrokset, julkisivut, 1987, RH-Suunnittelu. 1950-60-luvun muutokset merkitty vihreällä.

Kuva 18 (s.27), RH-Suunnittelun inventaariopiirros, lyhyet julkisivut, Yläpaja vuonna 1987. (LKTA, 24.6.1987-1)

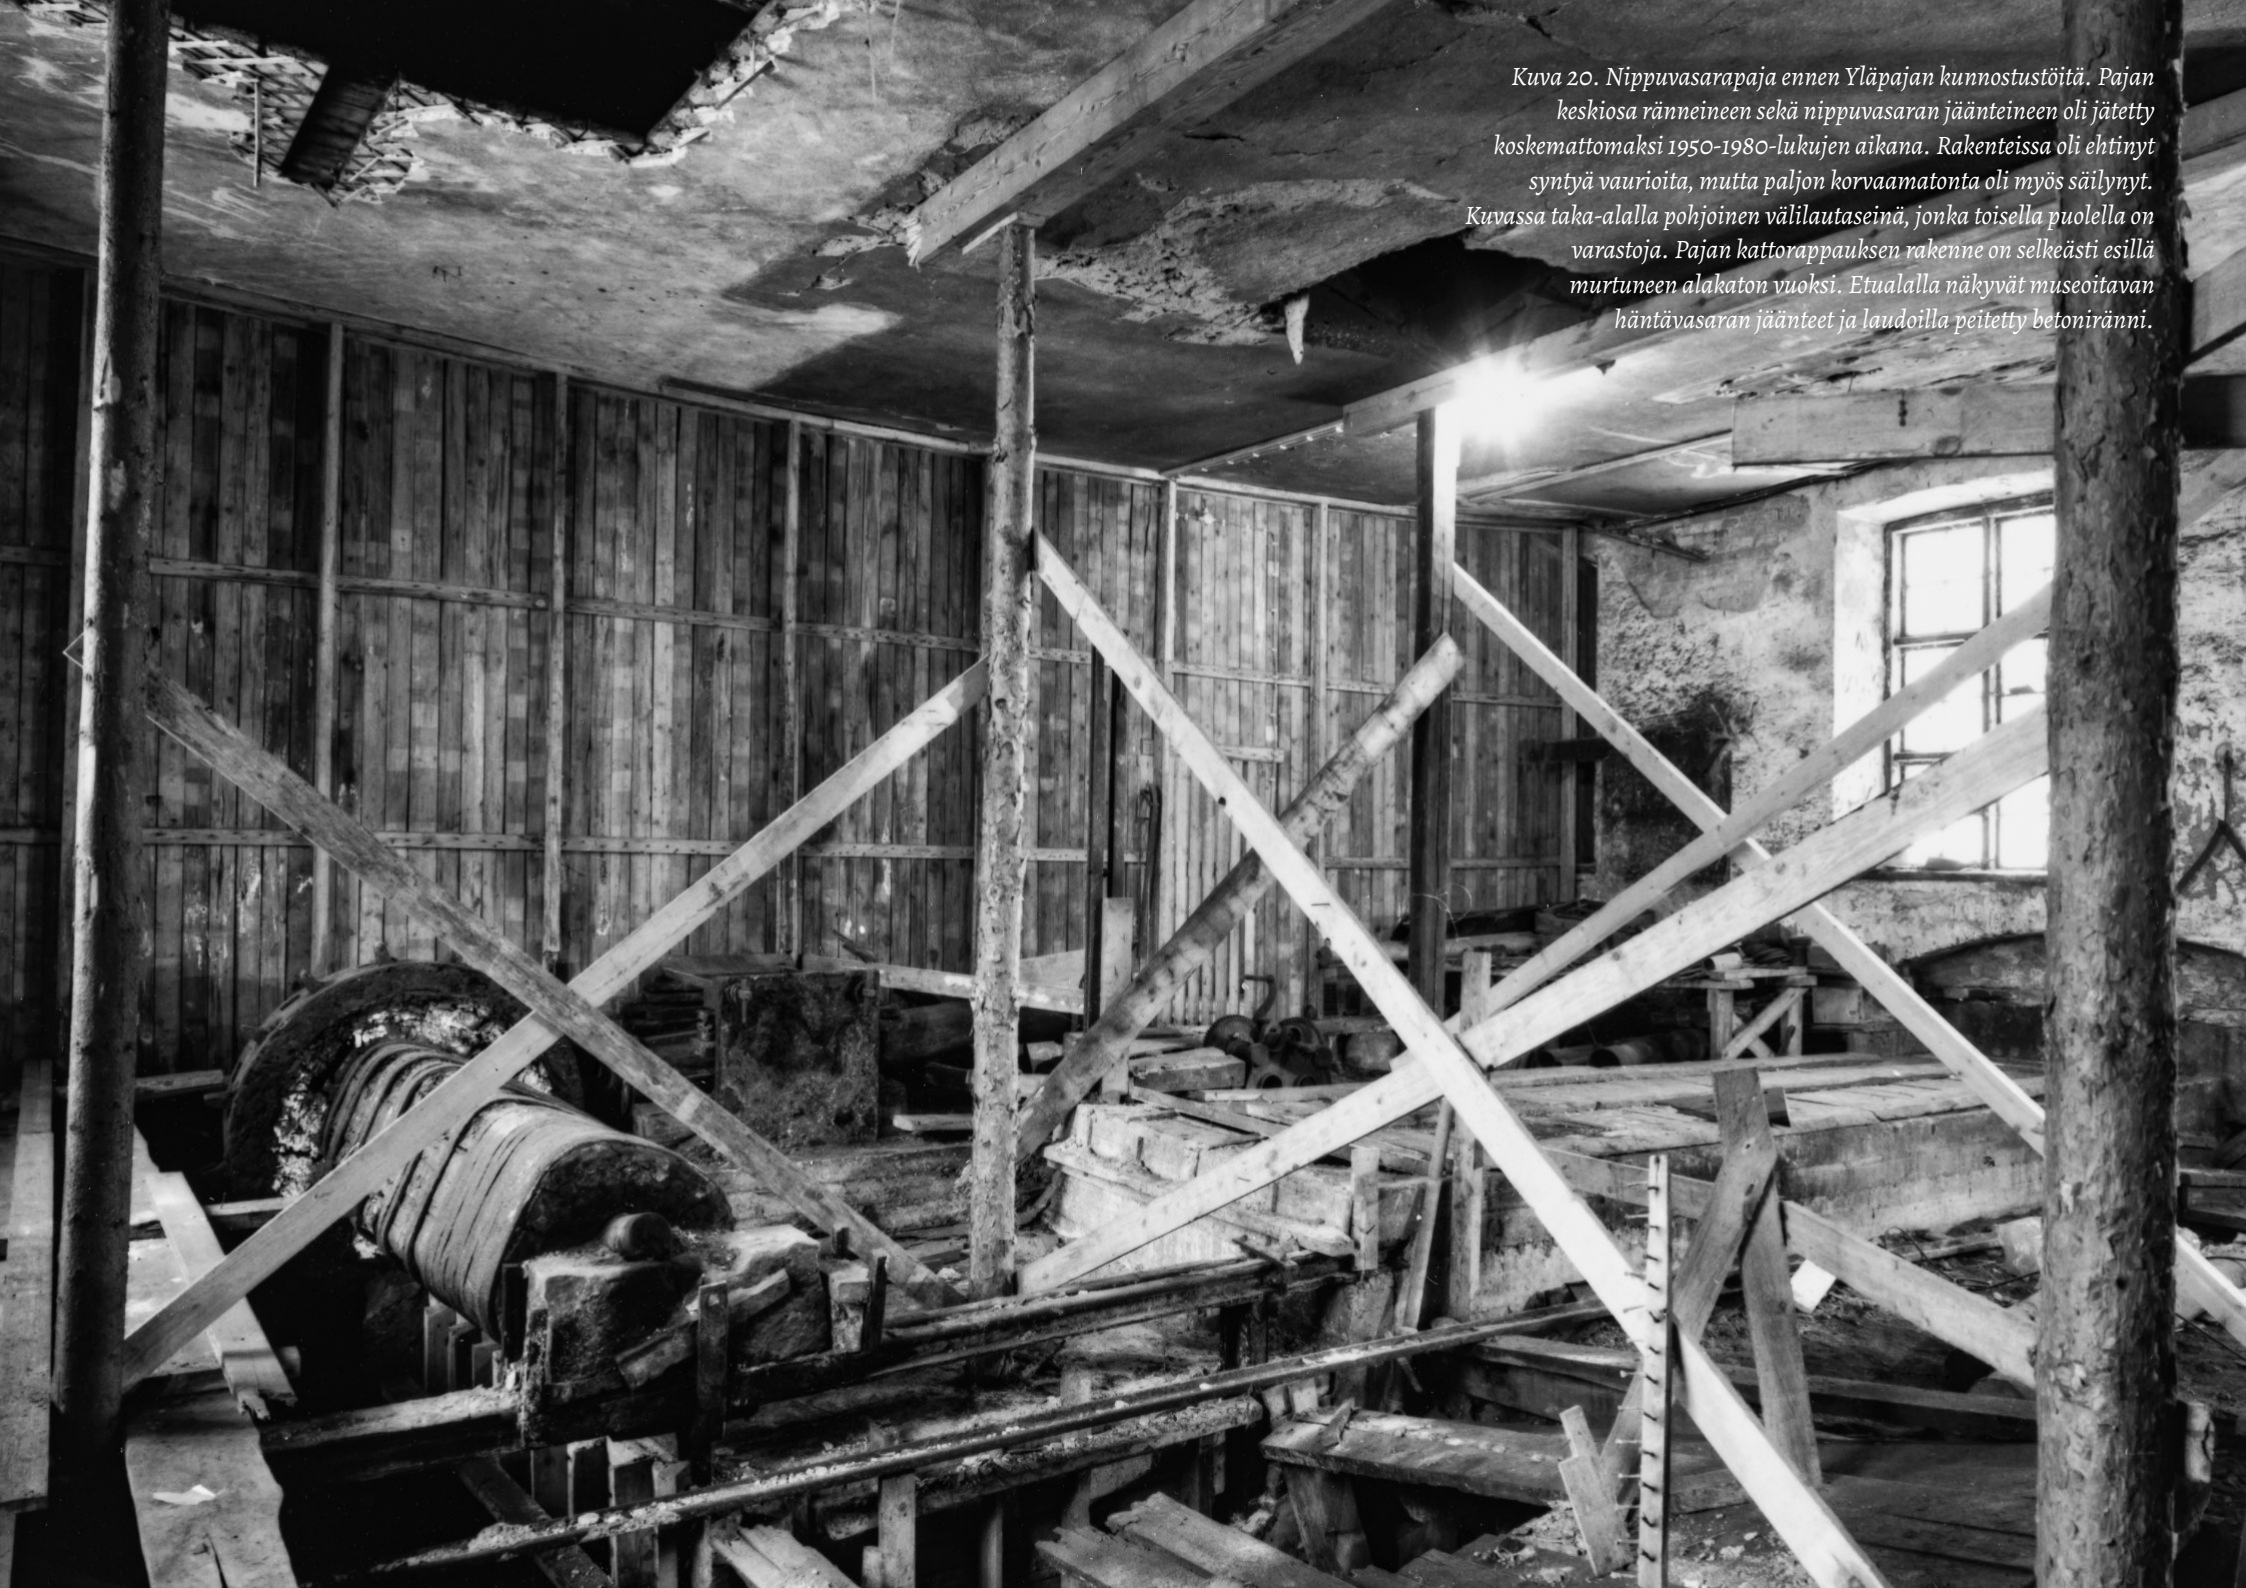
Kuva 20. Nippuvasarapaja ennen Yläpajan kunnostustöitä. Pajan keskiosa ränneineen sekä nippuvasaran jäänteineen oli jätetty koskemattomaksi 1950-1980-lukujen aikana. Rakenteissa oli ehtinyt syntyä vaurioita, mutta paljon korvaamatonta oli myös säilynyt. Kuvassa taka-alalla pohjoinen välilautaseinä, jonka toisella puolella on varastoja. Pajan kattorappauksen rakenne on selkeästi esillä murtuneen alakaton vuoksi. Etualalla näkyvät museoitavan häntävasaran jäänteet ja laudoilla peitetty betoniränni.

Kuva 20 (s.30), Valokuva nippuvasarapajasta ennen restaurointia vuonna 1994. Kuvaajana Jaakko Holm (MV/RHO, 7AA2, Strömforsin

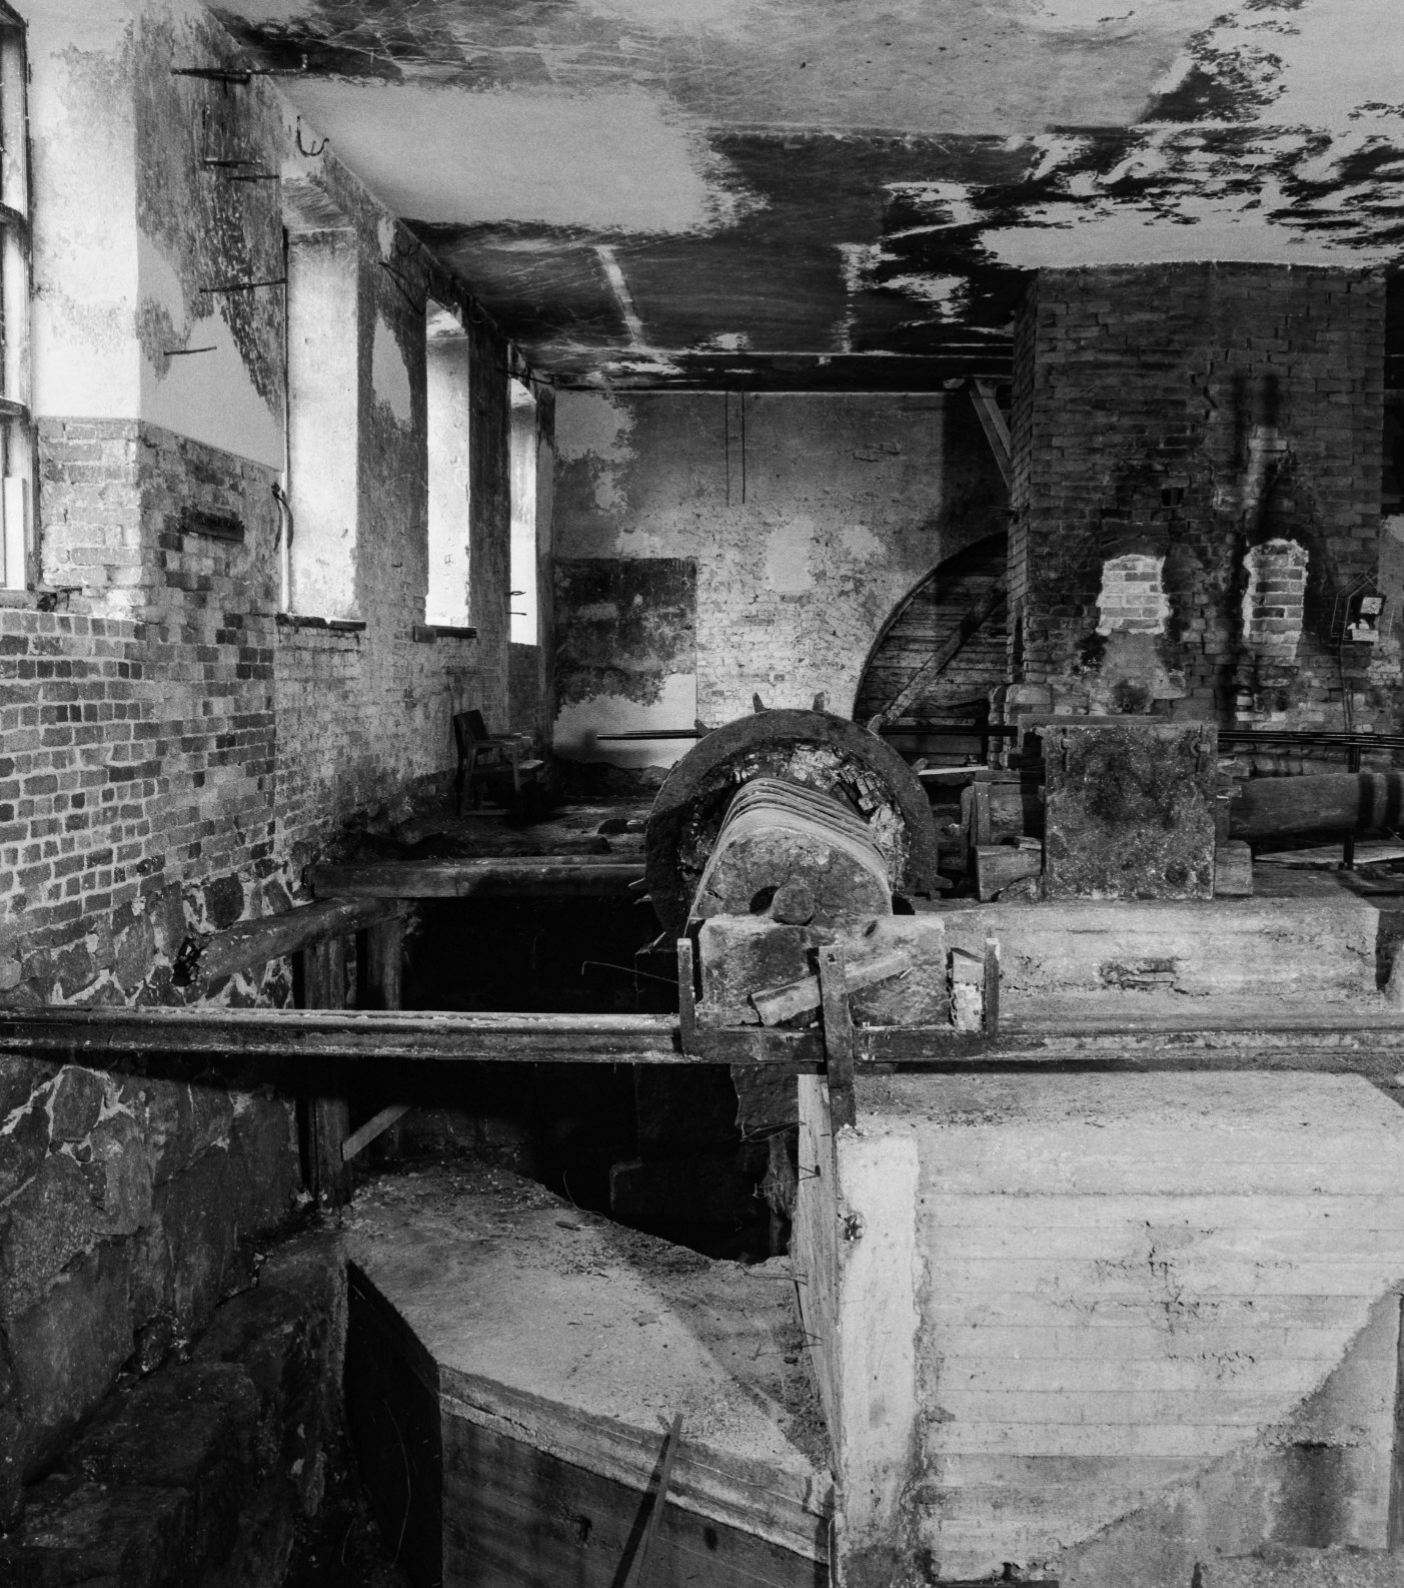
Kuva 23, Eteläisintä ränniä kunnostetaan. Vanhan nippuvasaran jäänteet ovat paikoillaan.

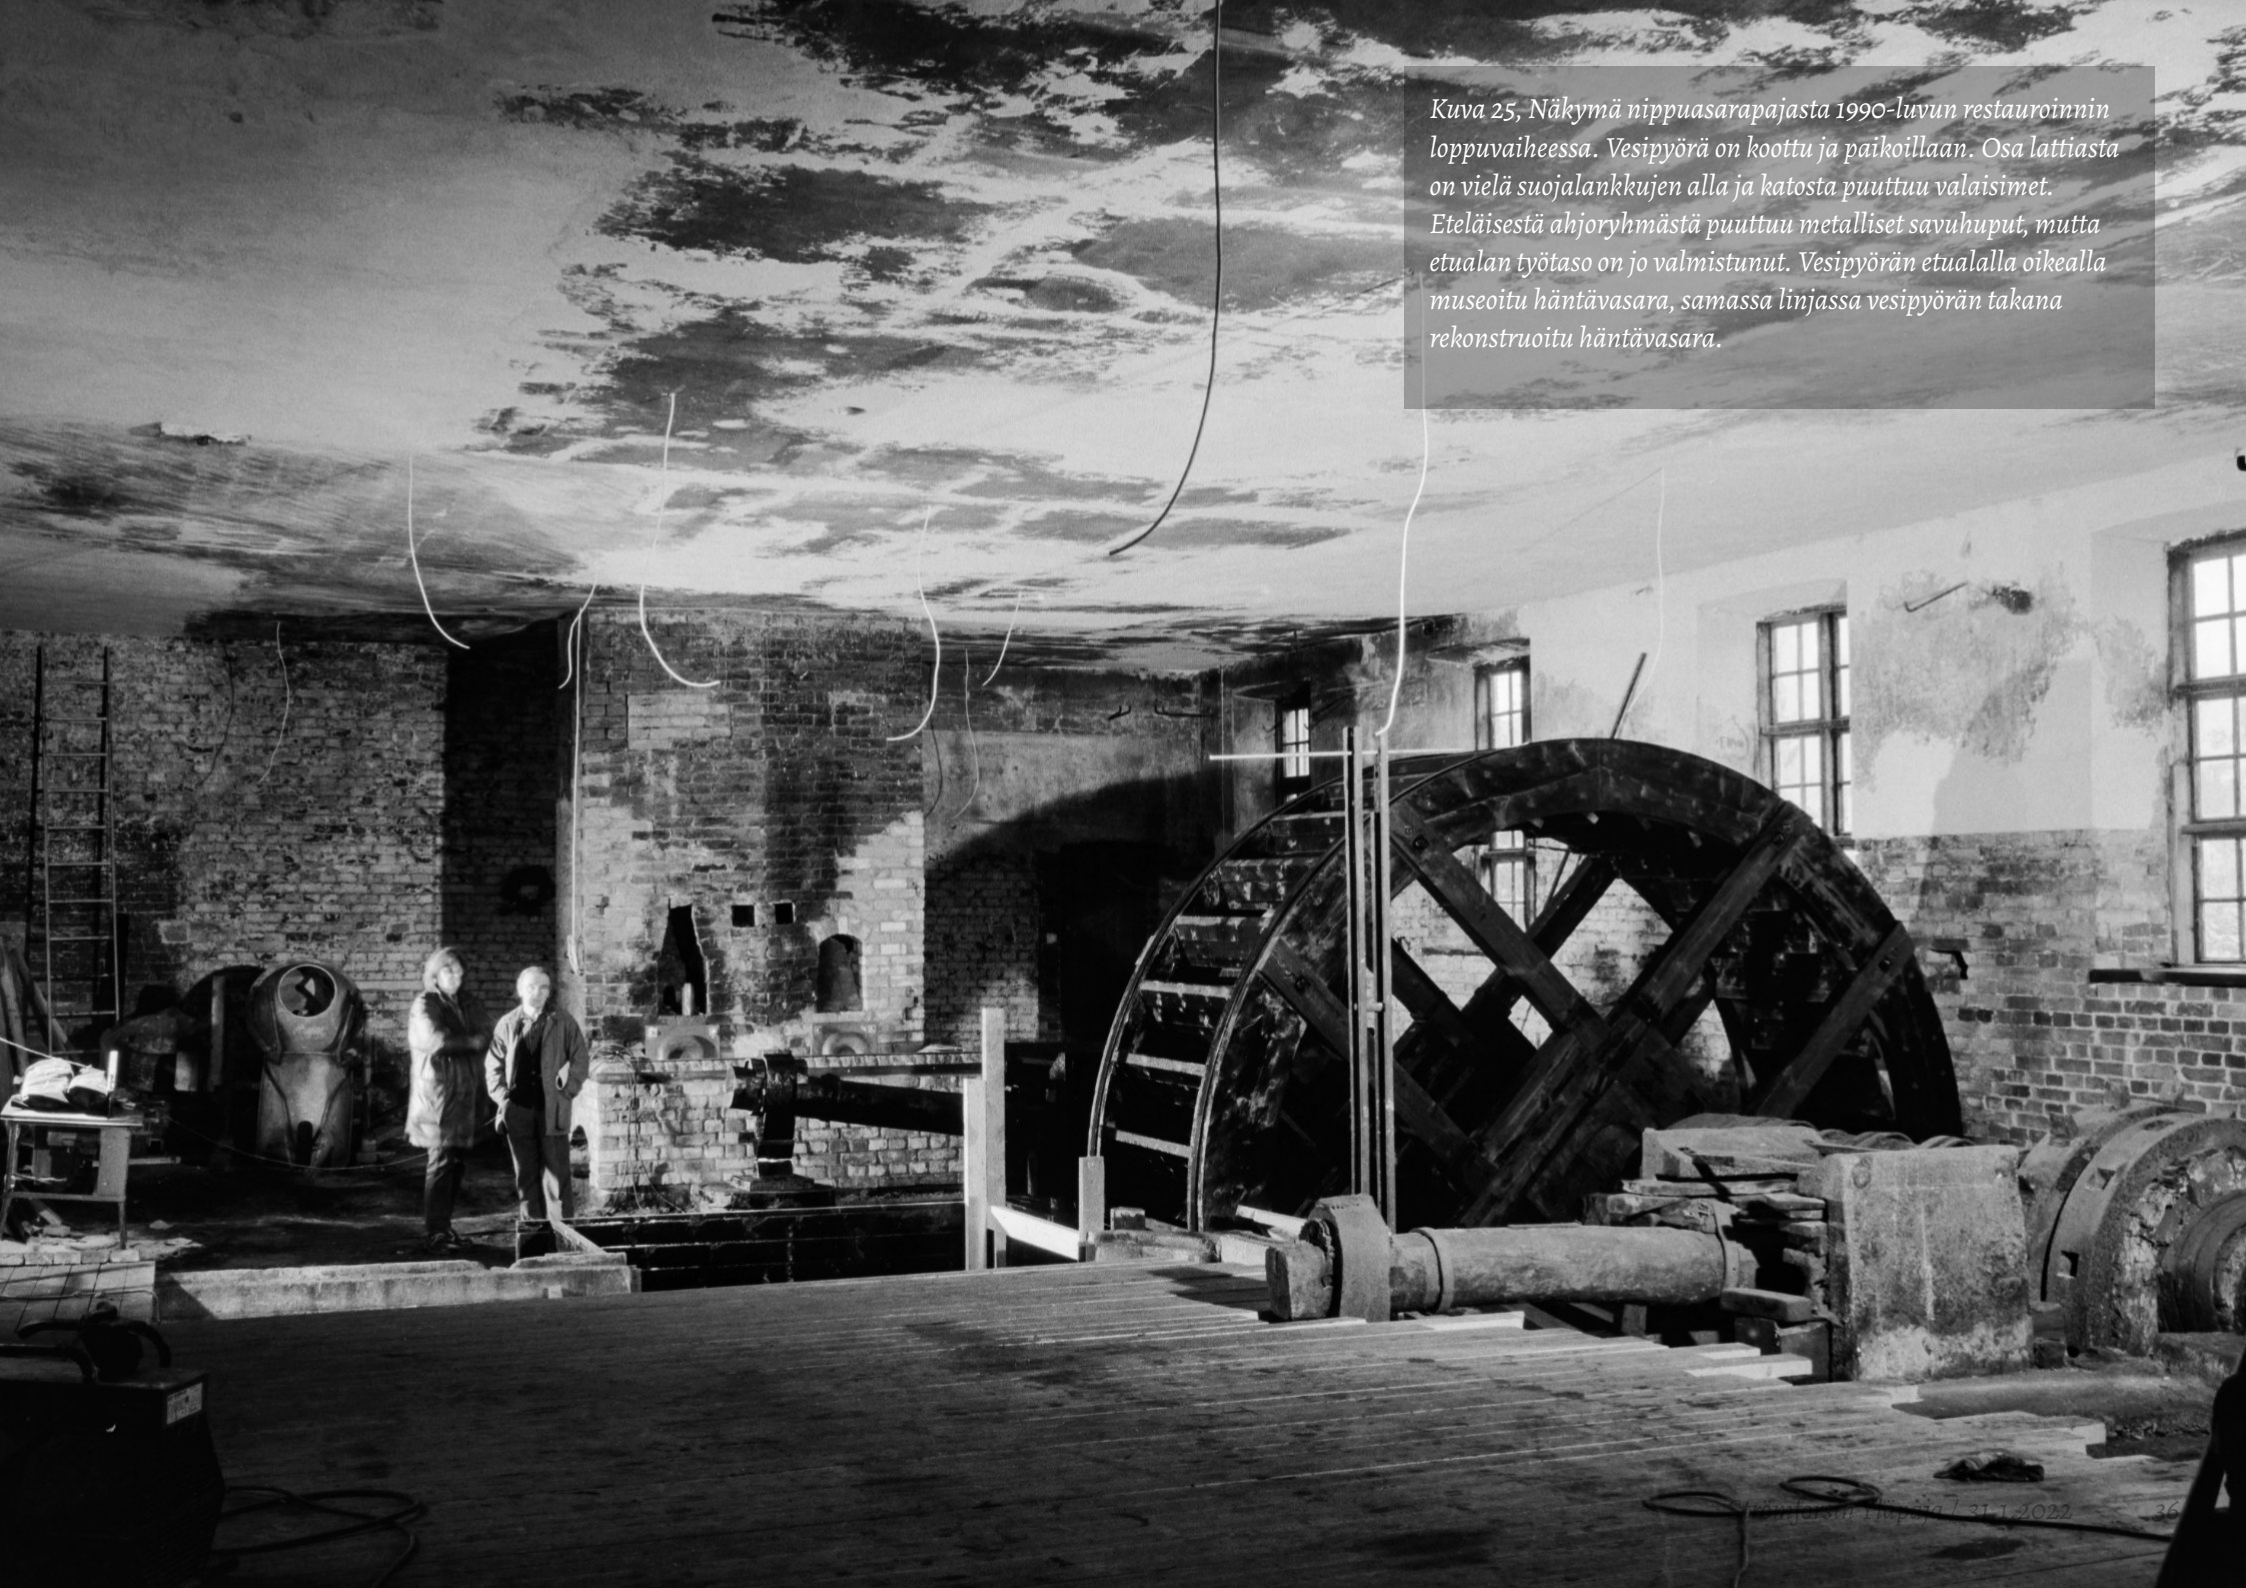
Kuva 25, Näkymä nippuasarapajasta 1990-luvun restauroinnin loppuvaiheessa. Vesipyörä on koottu ja paikoillaan. Osa lattiasta on vielä suojalankkujen alla ja katosta puuttuu valaisimet. Eteläisestä ahjoryhmästä puuttuu metalliset savuhuput, mutta etualan työtaso on jo valmistunut. Vesipyörän etualalla oikealla museoitu häntävasara, samassa linjassa vesipyörän takana rekonstruoitu häntävasara.

Kuva 25 (s.36), Valokuva nippuvasarapajasta restauroinnin aikana vuonna 1996. Kuvaajhana Ismo Hyvärinen. (MV/RHO, 7AA2, Strömforsin Ruukki -kokonaisuus 1 ja 2. Osa 31. Kuva 7. RHO469748:7)

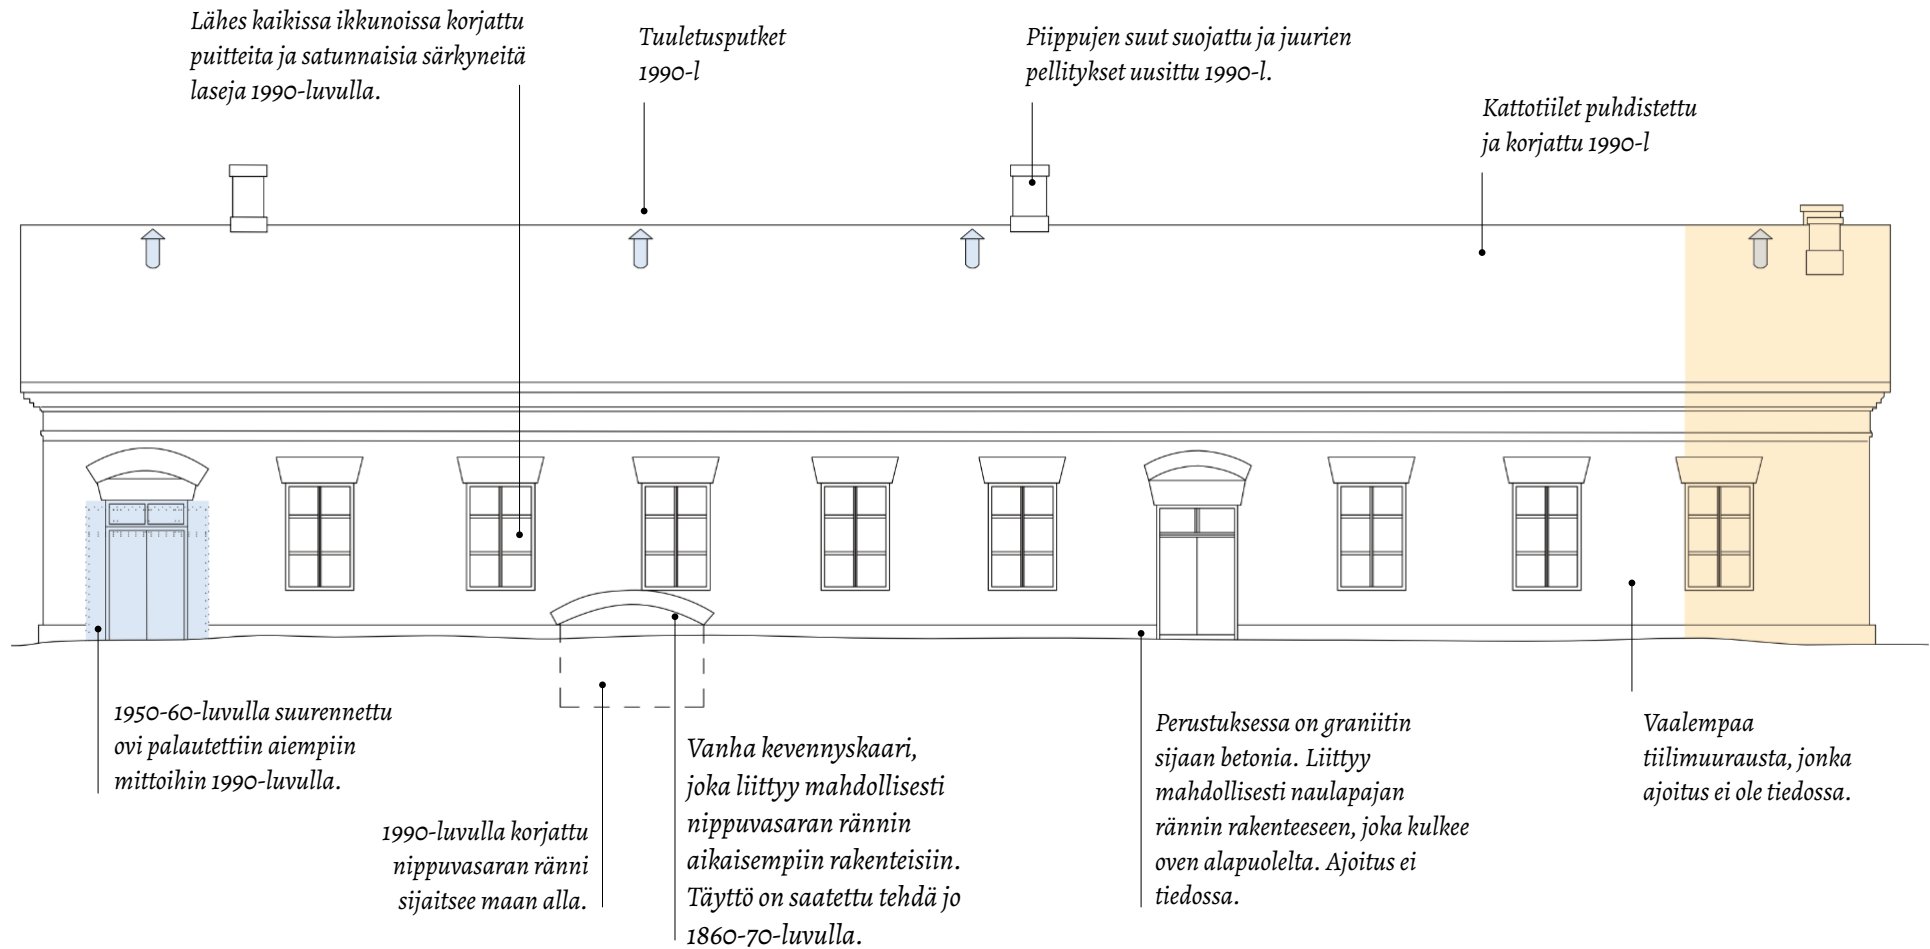
Kuva 26.

Itäjulkisivu on palautettu 1990-luvun restauroinnissa arviointipöytäkirjojen ja 1900-luvun kuvausten mukaiseen asuun. Tiilimuurattu julkisivu seisoo graniitista lohkotulla kivijalalla lukuun ottamatta pohjoisen sisäänkäynnin kohtaa, jossa on lyhyelti betonia, sekä nippuvasaran rännin sisääntulokohtaa, jossa on tiilen levyinen matala kevennyskaari.

Julkisivua jäsentää kahdeksan ikkunaa ja kaksi pariovea. Ovista eteläinen on palautettu 1990-luvun korjauksessa sen 1950-lukua edeltäneeseen muotoon. Katon lappeen alla on tiiliset muotolistat ja tasaisessa rytmissä asetellut kalkkikivet. Joka toisen kalkkikiven akselilla on pyöreä tuuletusaukko samalla akselilla pyöreiden tuuletusaukkojen kanssa. Kalkkikivien rytmirikko on pohjoispäähän saavuttaessa, mikä on ensimmäinen jälki rakennuksen

jatkamisesta 1860–70-luvulla. Toisena jälkenä voidaan erottaa pohjoisesta katsottuna ensimmäisen ja toisen ikkunan välissä saumakohta tiilimuurauksessa. Ikkunoiden välissä on myös selkeä muusta muurauksesta vaaleampi kohta, jonka ajoitus ei ole tiedossa. 1990-luvulla korjattiin eteläisen parioven piilien lisäksi myös pohjoisemmän ovenpiilien muurausta.

Kuva 26 (s.39), Diagrammi itäjulkisivun säilyneisyydestä. AE.
