Strömforsin Ruukki, Ruukintien pohjoisosa
Rakennushistoriaselvitykset, osa 3

Strömforsin Yläpaja

31.01.2022

ai
ARKKITEHDIT

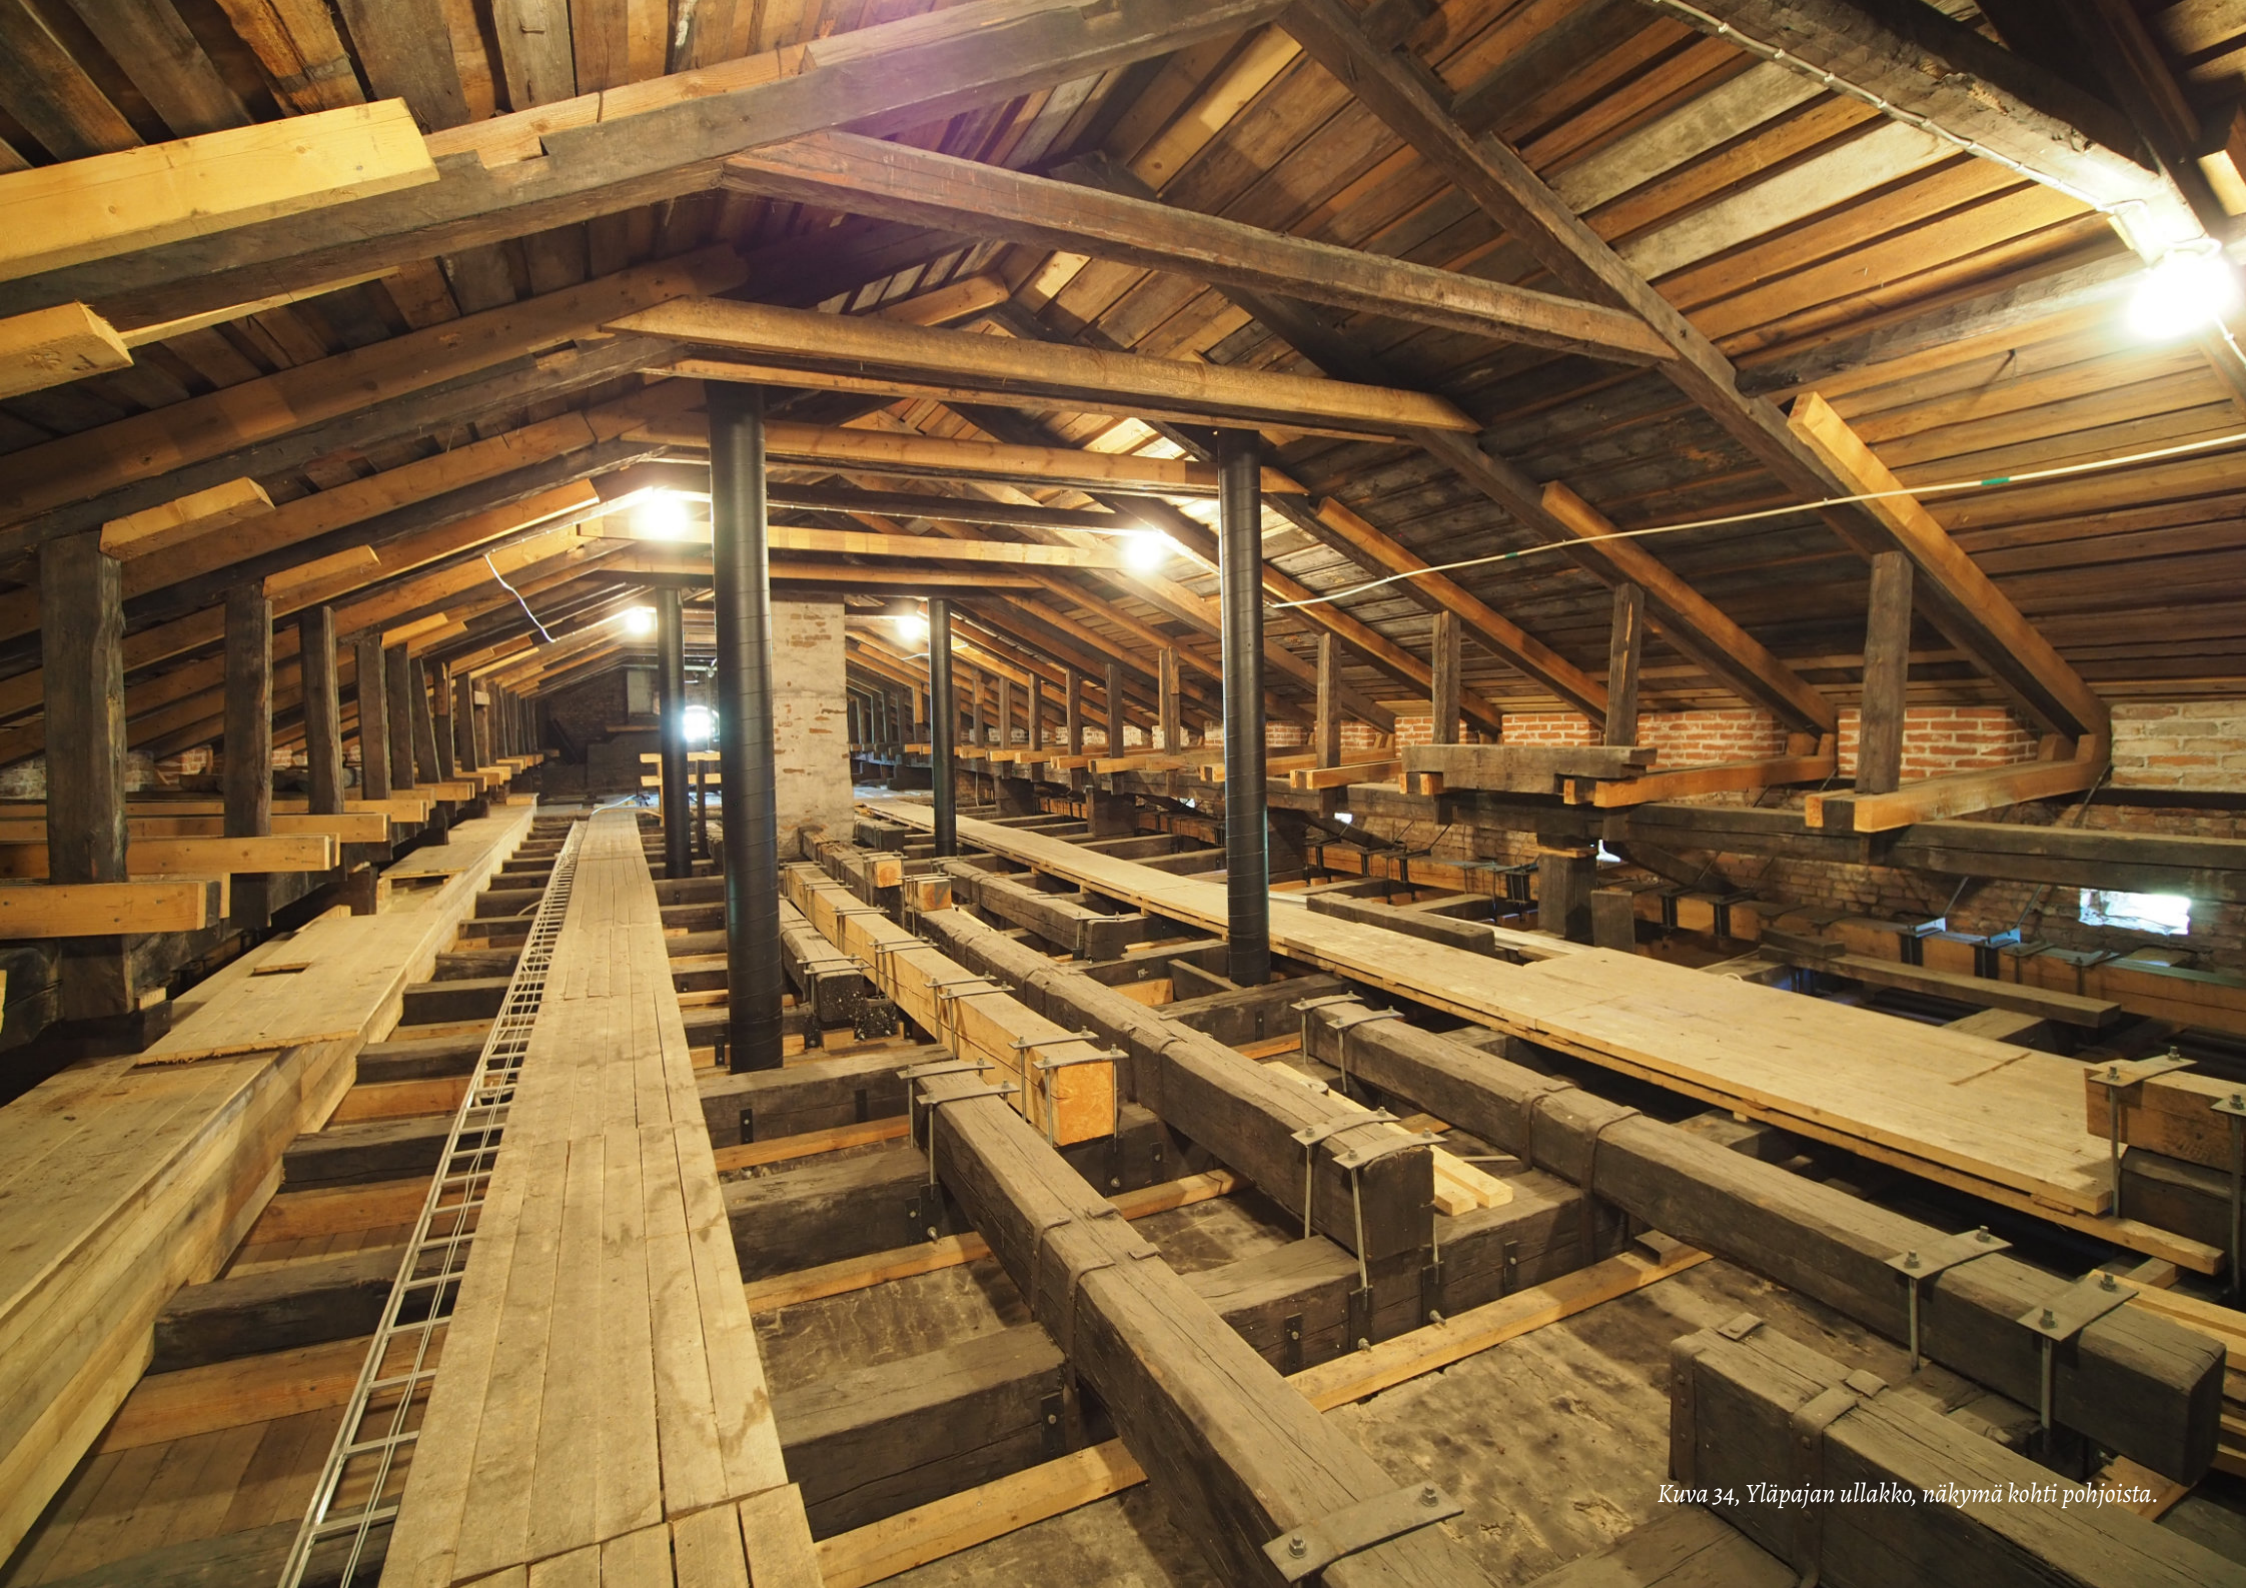
Kuva 34, Yläpajan ullakko, näkymä kohti pohjoista.

Kuva 34 (s.48) Yläpajan ullakko, AE.

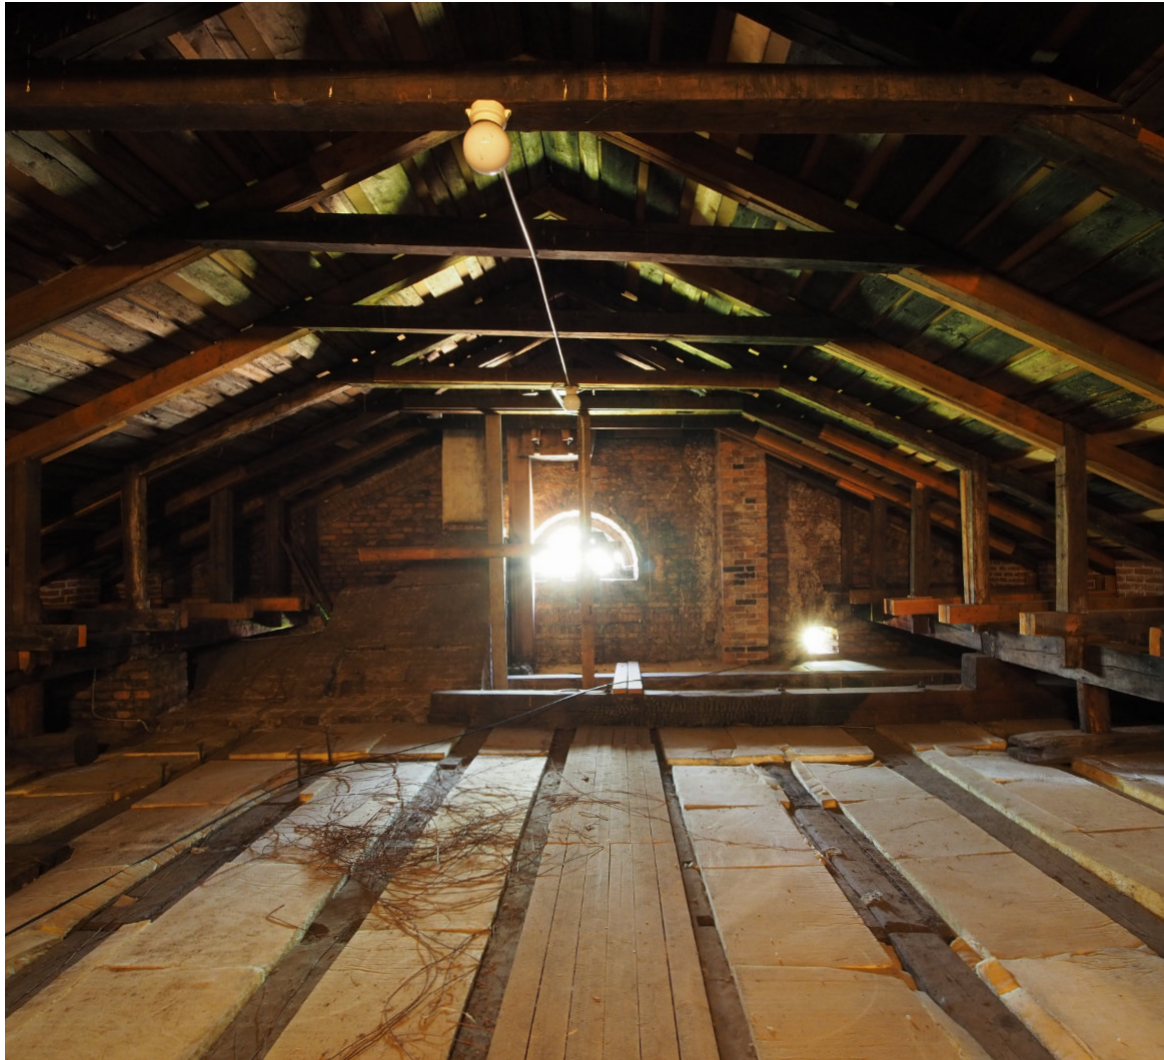
Kuva 36, Yläpajan ullakon pohjoispääty, naulapajan välipohja. Päädyssä näkyy vasemmalla smirgelihuoneen holvikaton muusta aroava tiilirakenne, johon itä-länsisuuntaiset vasat ilmeisesti nojaavat. Vasemmalla näkyvä muurirakenne saattaa olla vuoden 1846 alkuperäisen pajan tiilimuurausta tai vaihtoehtoisesti 1857 ulkoseinämaa ennen laajennusta. Kohta on poikkeuksellinen, sillä vesikattorakenne nojaa tässä suoraan tiilimuriin hirsitun sijaan. Kuvan pääty on 1860-70-luvun laajennuksesta. Vesikaton viimeinen kattotuoli uppoo päätytiiliseinänsä kokonaan.

Kuva 36 (s.50) Ullakon pohjoispääty, AE.

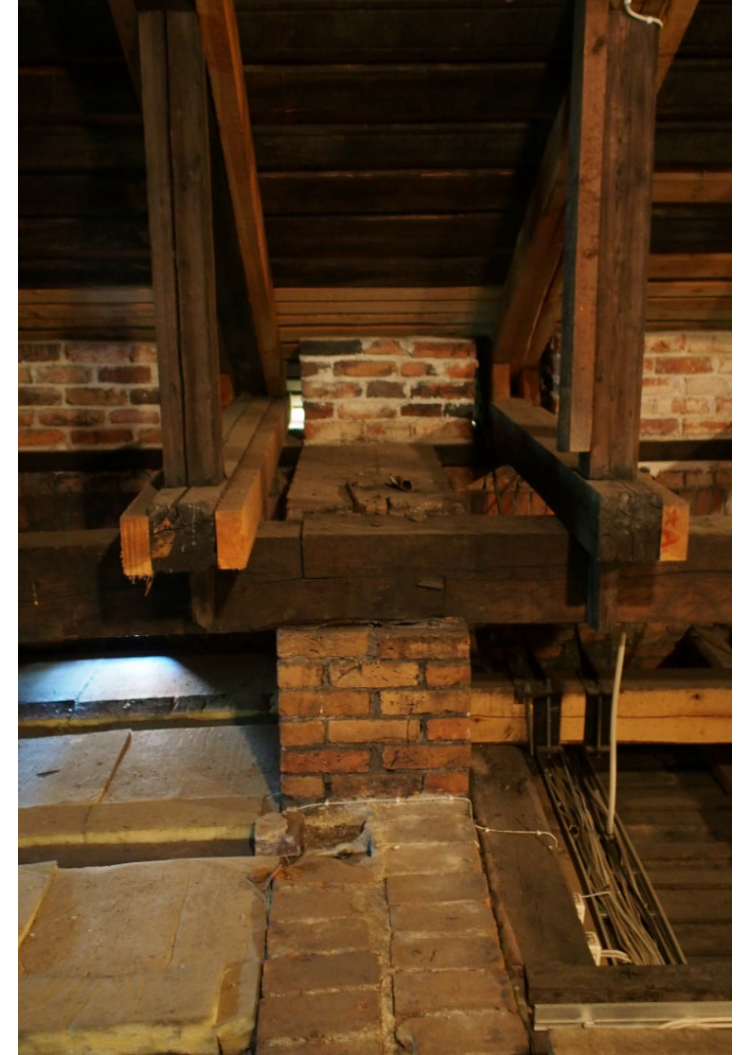
Kuva 37, Kattotuoli nojaa tiilimuurin myös itäpuolella yhdessä kohtaa, joka on aikaisemman tutkimuksen valossa säilynyt osa vuoden 1846 pajarakennetta. Kannattavan osan ja seinärakenteen tiilissä on eroa, joka voi viitata siihen, että muurausta jatkettiin vuonna 1857 tai 1860-70-luvulla kun kattorakennetta uudistettiin (-57) tai laajennettiin (60-70l).

Kuva 37 (s.50) Ullakon yksityiskohta, AE.

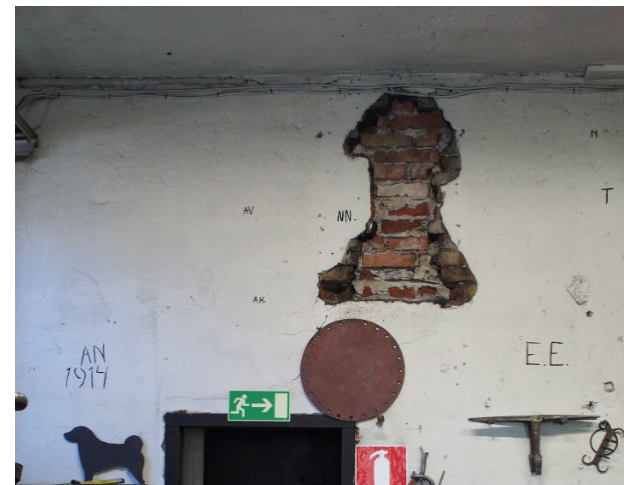
Kuva 38, Korjauspajan seinässä on tiilillä täytetty aukko naulaja nippupajajän välillä. Aukosta on aiemmin kulkenut voimahihna. (kts. Kuva sivulla 23)

Kuva 38 (s.51) Voimahihnan vanha aukko. AE.

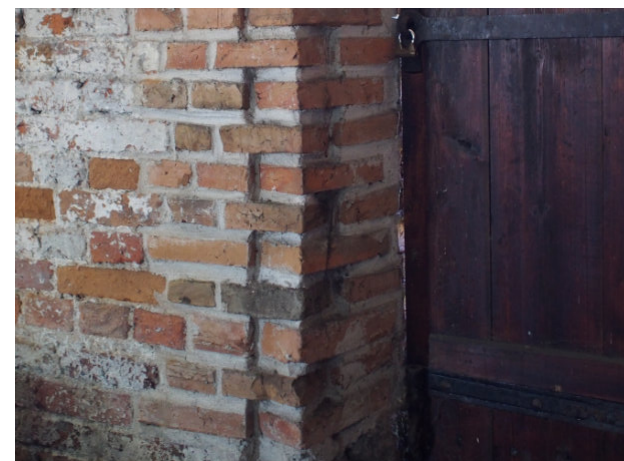
Kuva 39, Ovenpielen tiilimuuraus on palautettu ennalleen. Kuvassa itäjulkisivun eteläinen sisäänkäynti.

Kuva 39 (s.51) Muurauksen yksityiskohta. AE.

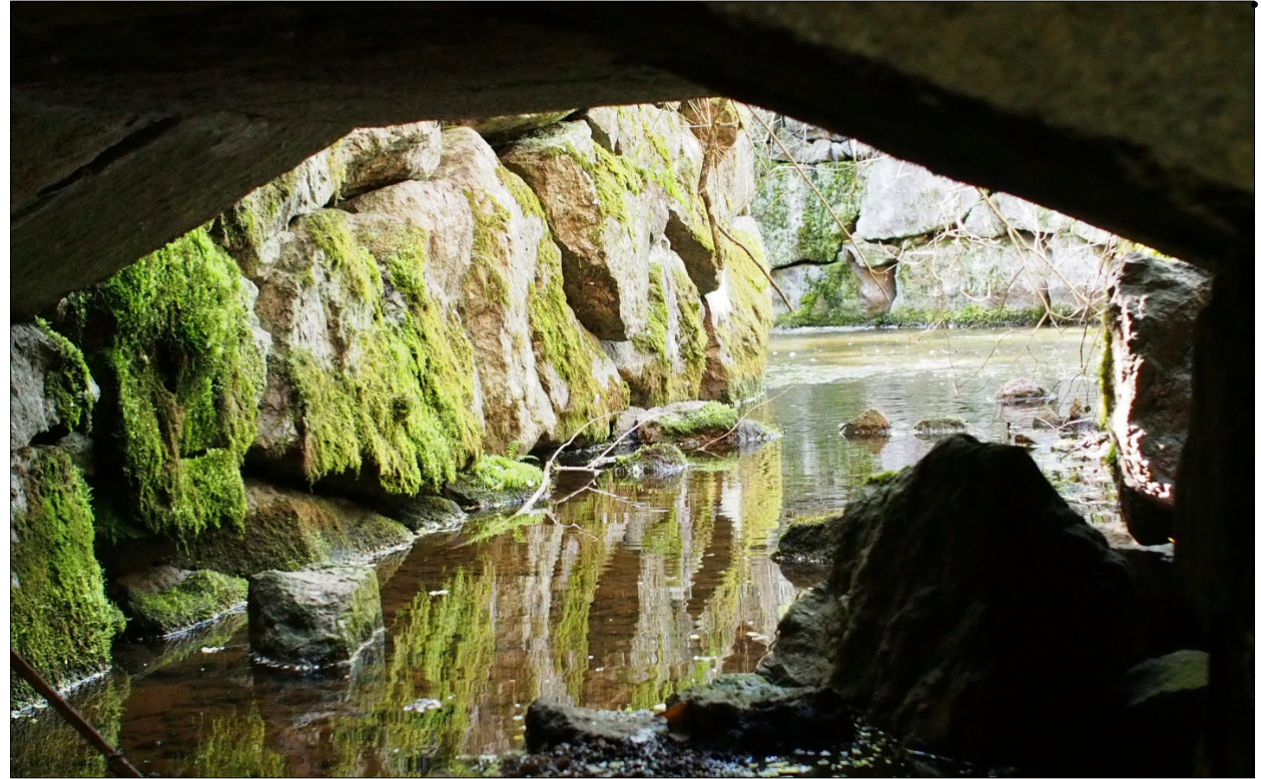
Kuva 41, Eteläisin rännin ulostulo. Vesi virtaa ränniä pitkin kun nippuvasara on käytössä.

Kuva 41 (s.53) Rännin ulostulo. AE.

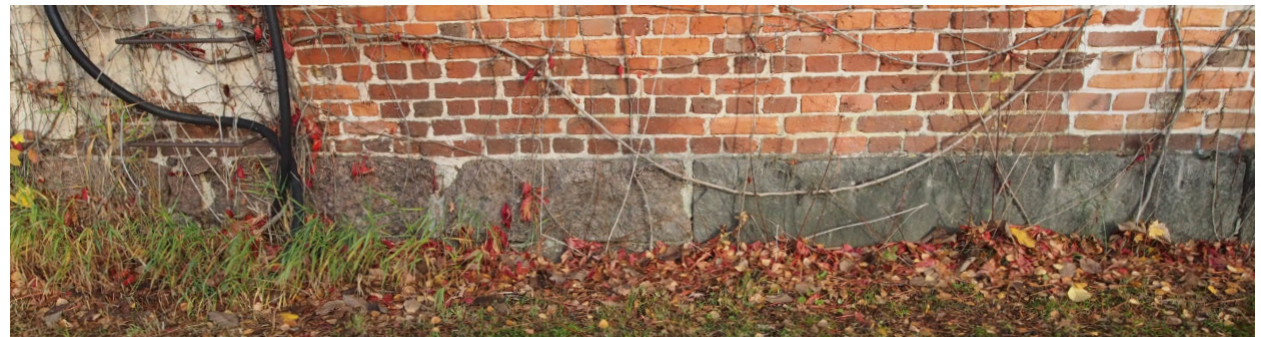
Kuva 42, Läntinen julkisivu, pohjoispääty. Kivijalan kivissä on eroa kohdalla, joka voisi kuulua vuoden 1846 pajan perustukselle (vasemmalla). Oikealla vuoden 1857 pajan perustus.

Kuva 42 (s.53) Länsijulkisivu, sokkeli. AE.

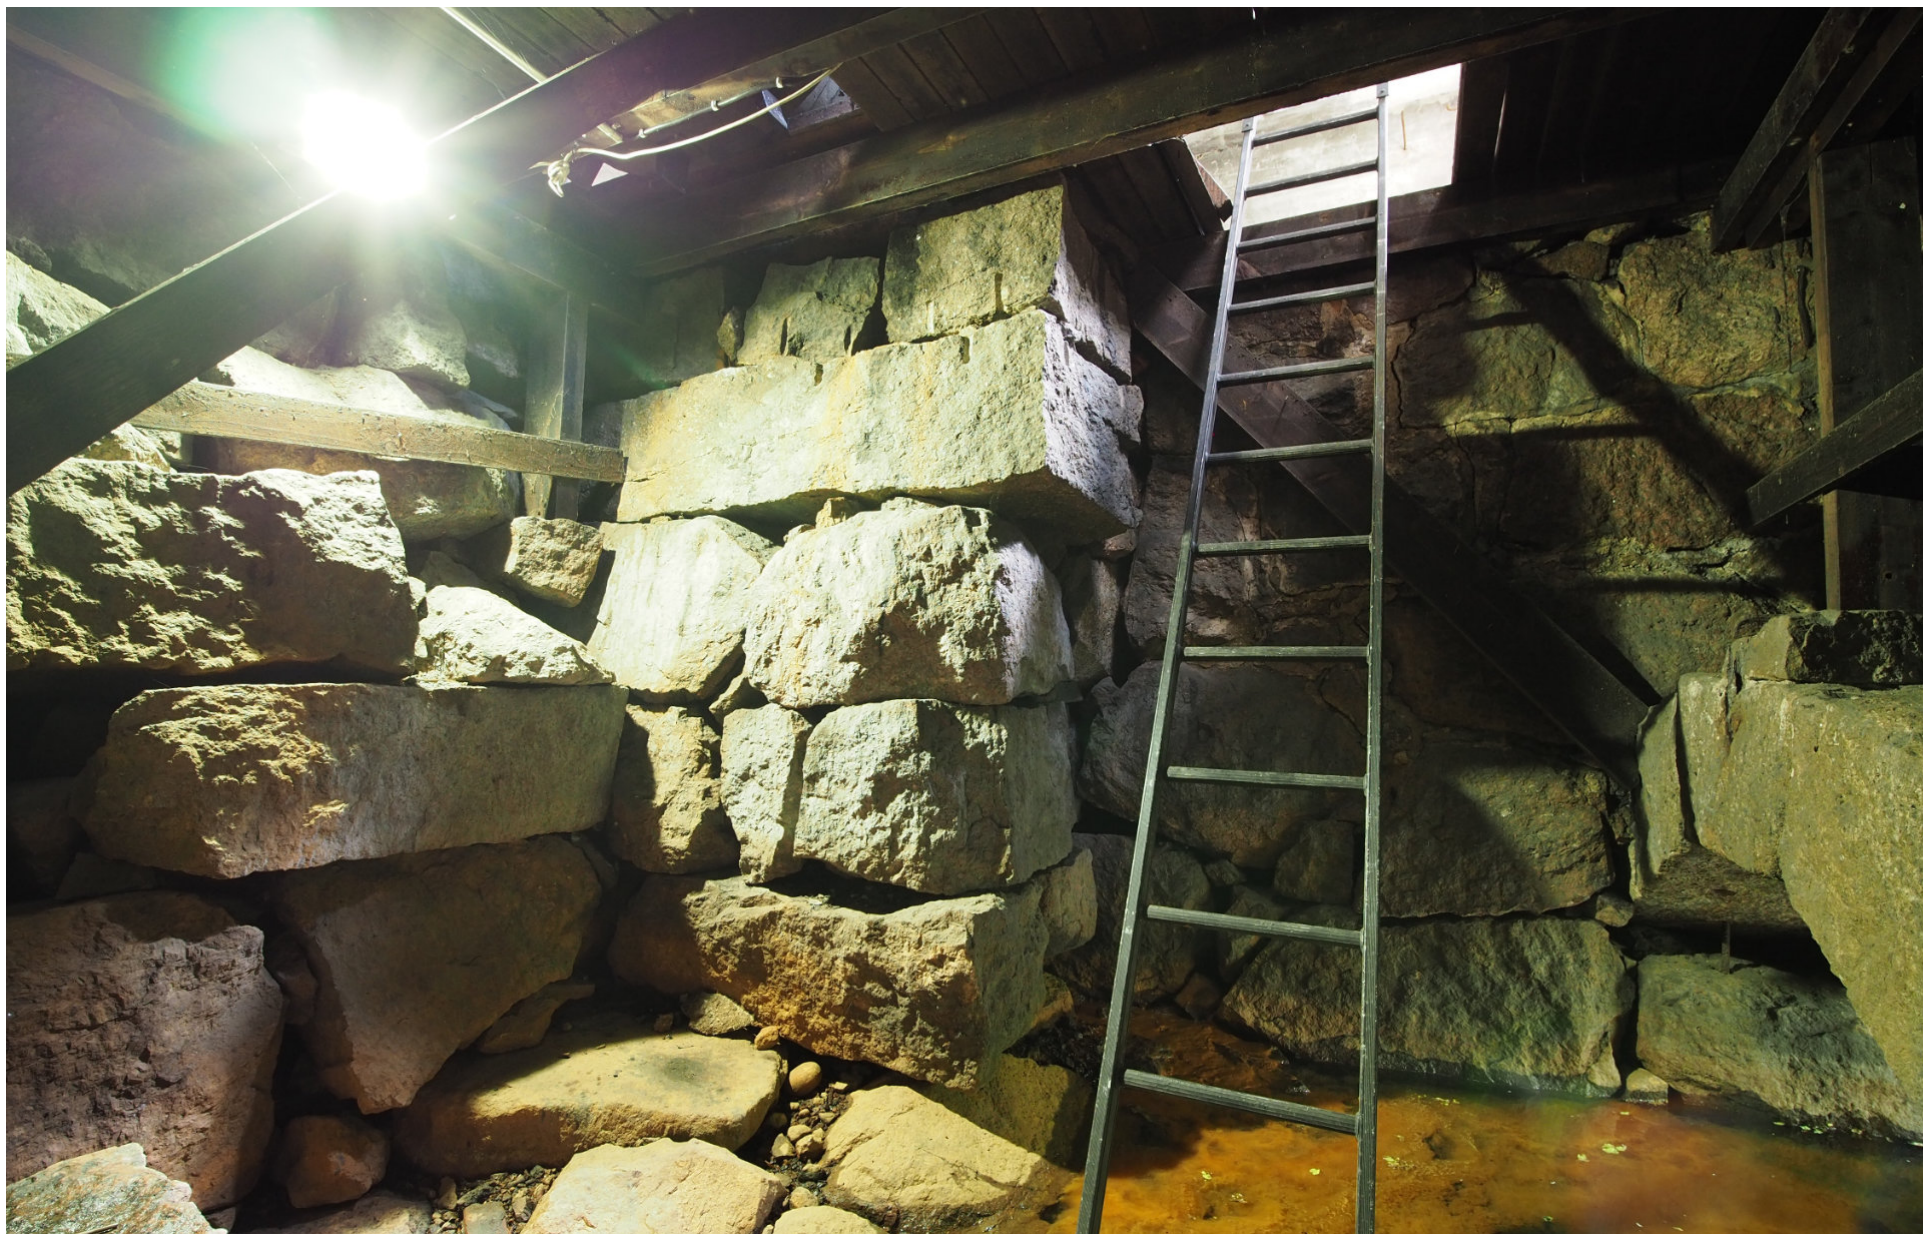
Kuva 44, Nippuvasaran ränni, vesipyörä jää kuvaajan selän taakse.

Kuva 44 (s.55) Nippuvasaran ränni. AE.

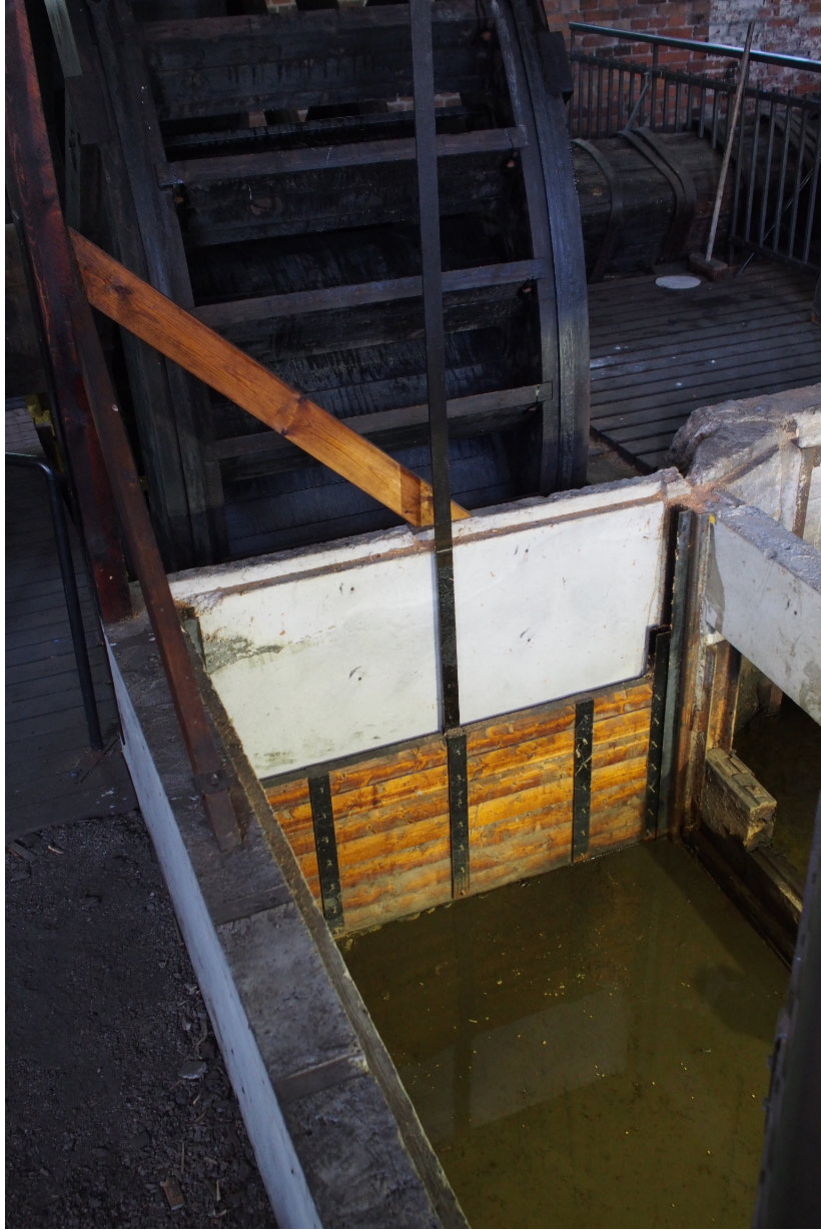
Kuva 45, Nippuvasarajin ränni, sulkuluukku vesipyörälle.

Kuva 45 (s.56) Sulkuluukku. AE.

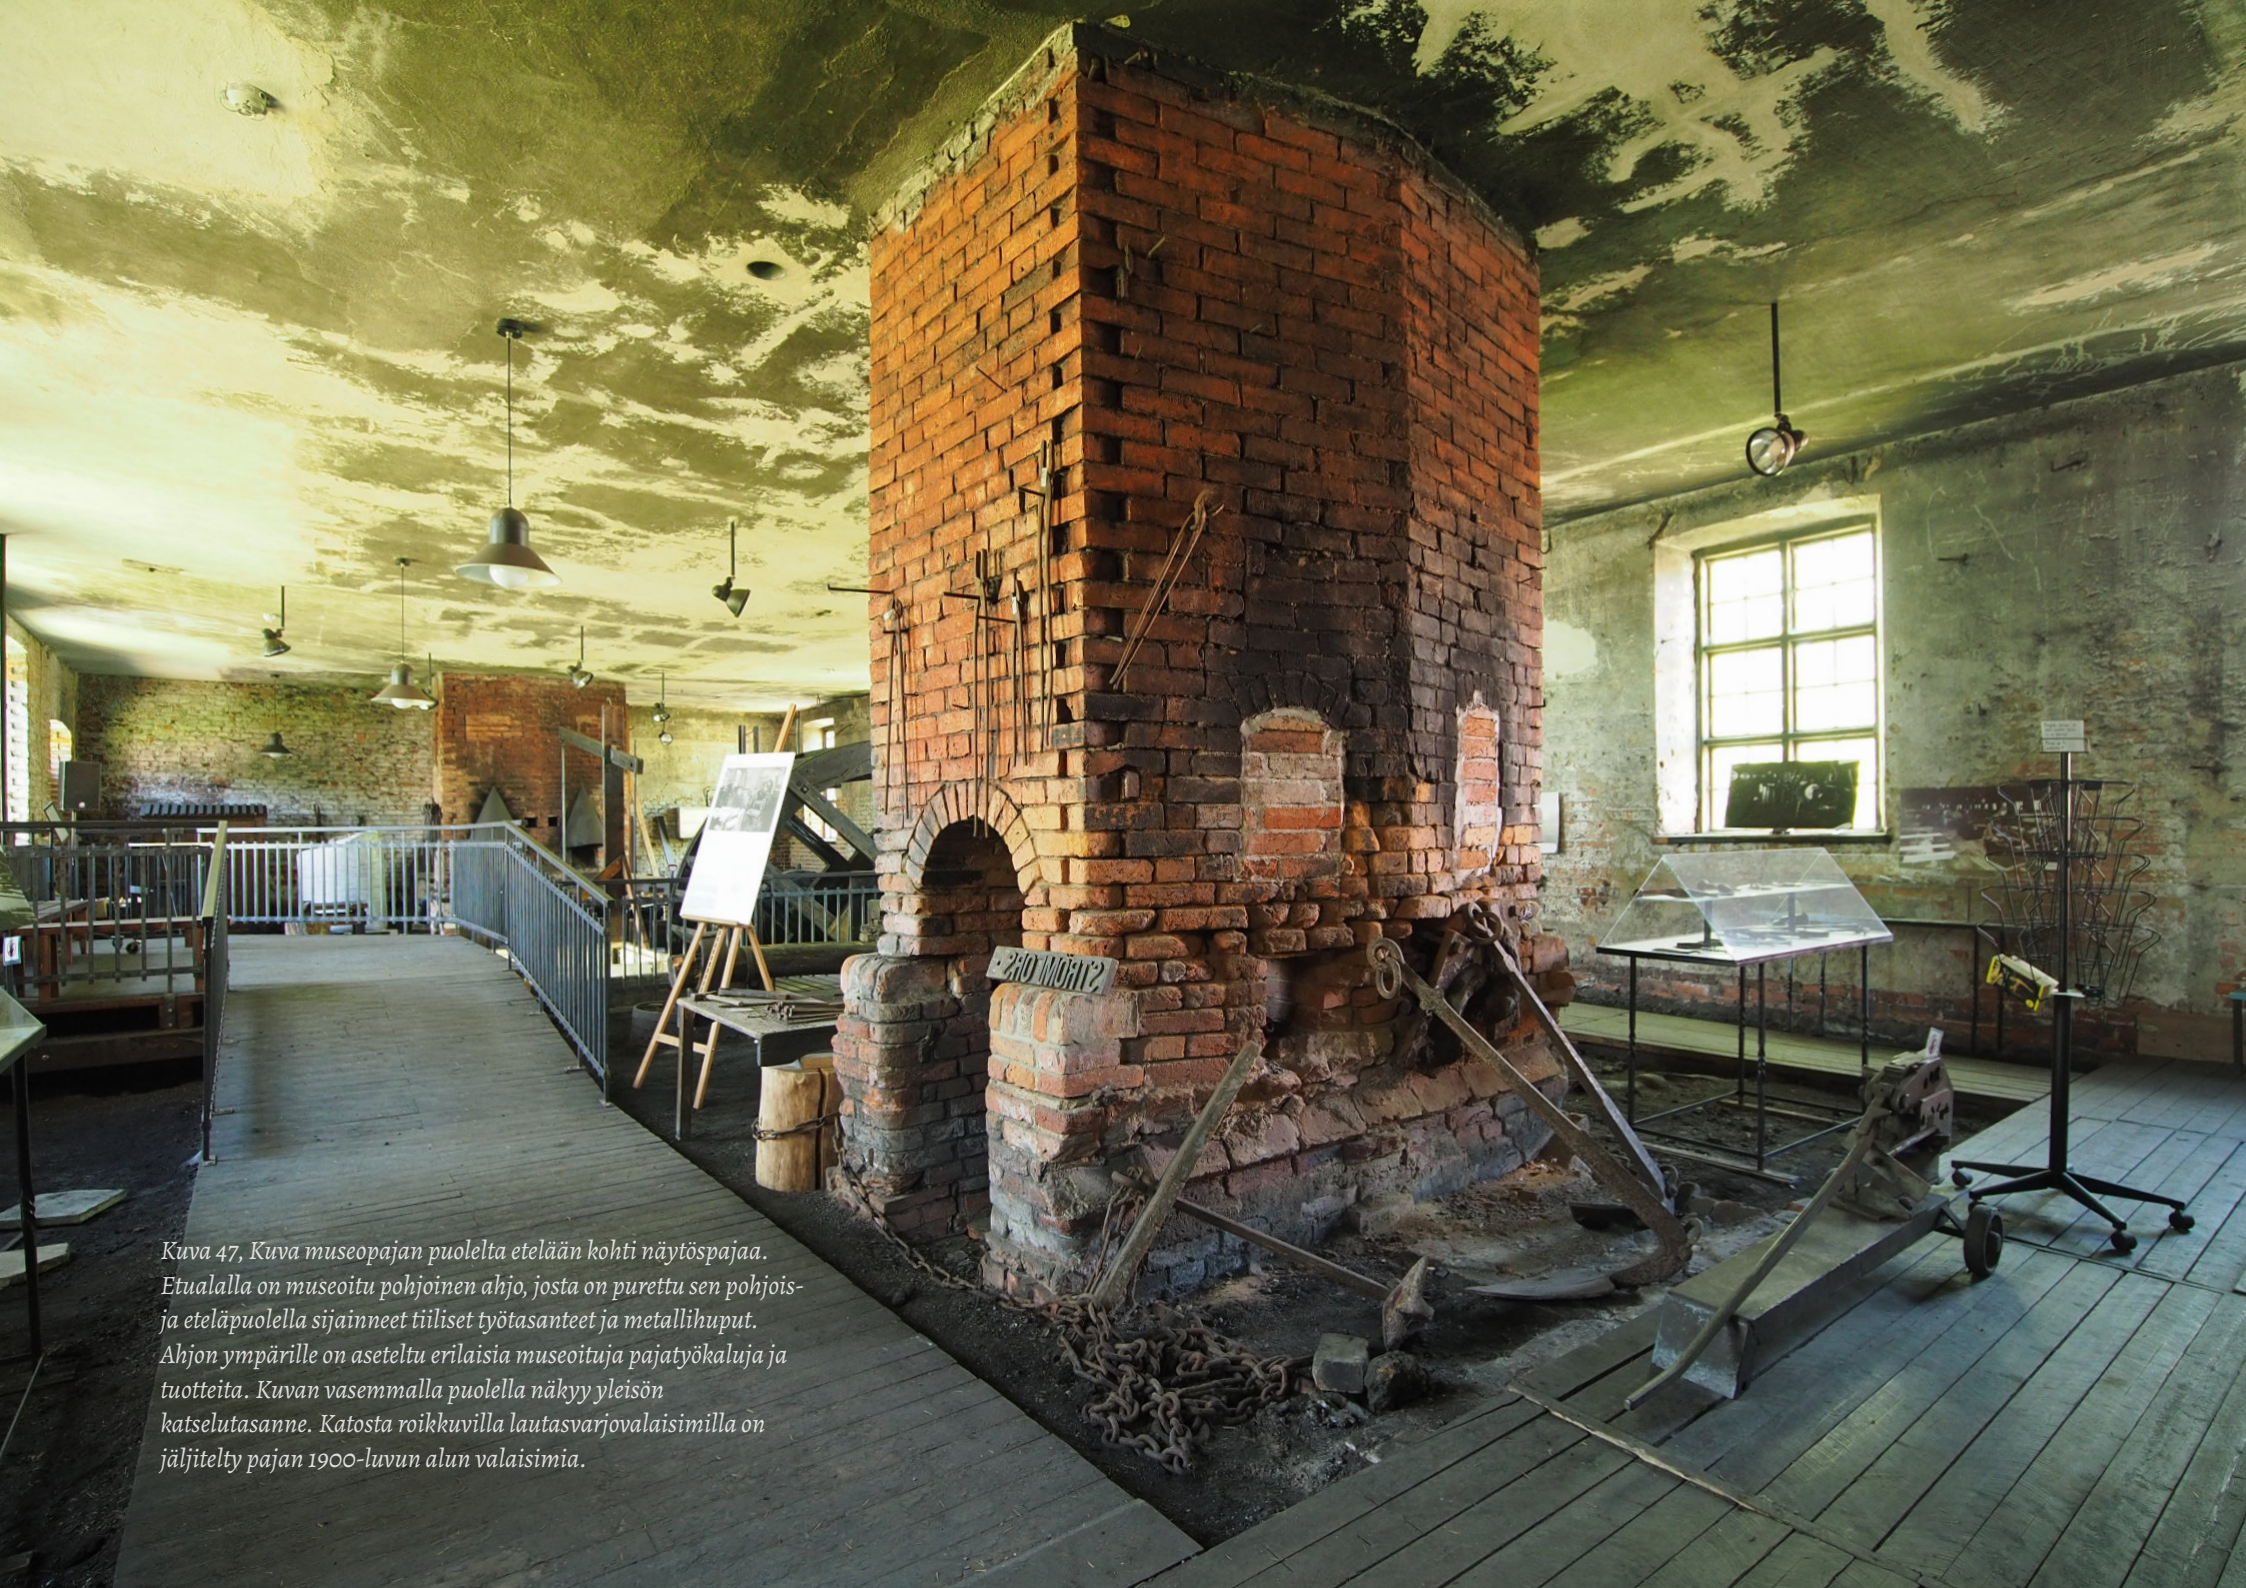
Kuva 47, Kuva museopajan puolelta etelään kohti näytöspajaa. Etualalla on museoitu pohjoinen ahjo, josta on purettu sen pohjois- ja eteläpuolella sijainneet tiiliset työtasanteet ja metallihuput. Ahjon ympärille on aseteltu erilaisia museoituja pajatyökaluja ja tuotteita. Kuvan vasemmalla puolella näkyy yleisön katselutasanne. Katosta roikkuvilla lautasvarjovalaisimilla on jäljitelty pajan 1900-luvun alun valaisimia.

Kuva 47 (s.58) Näkymä museopajaan. AE.

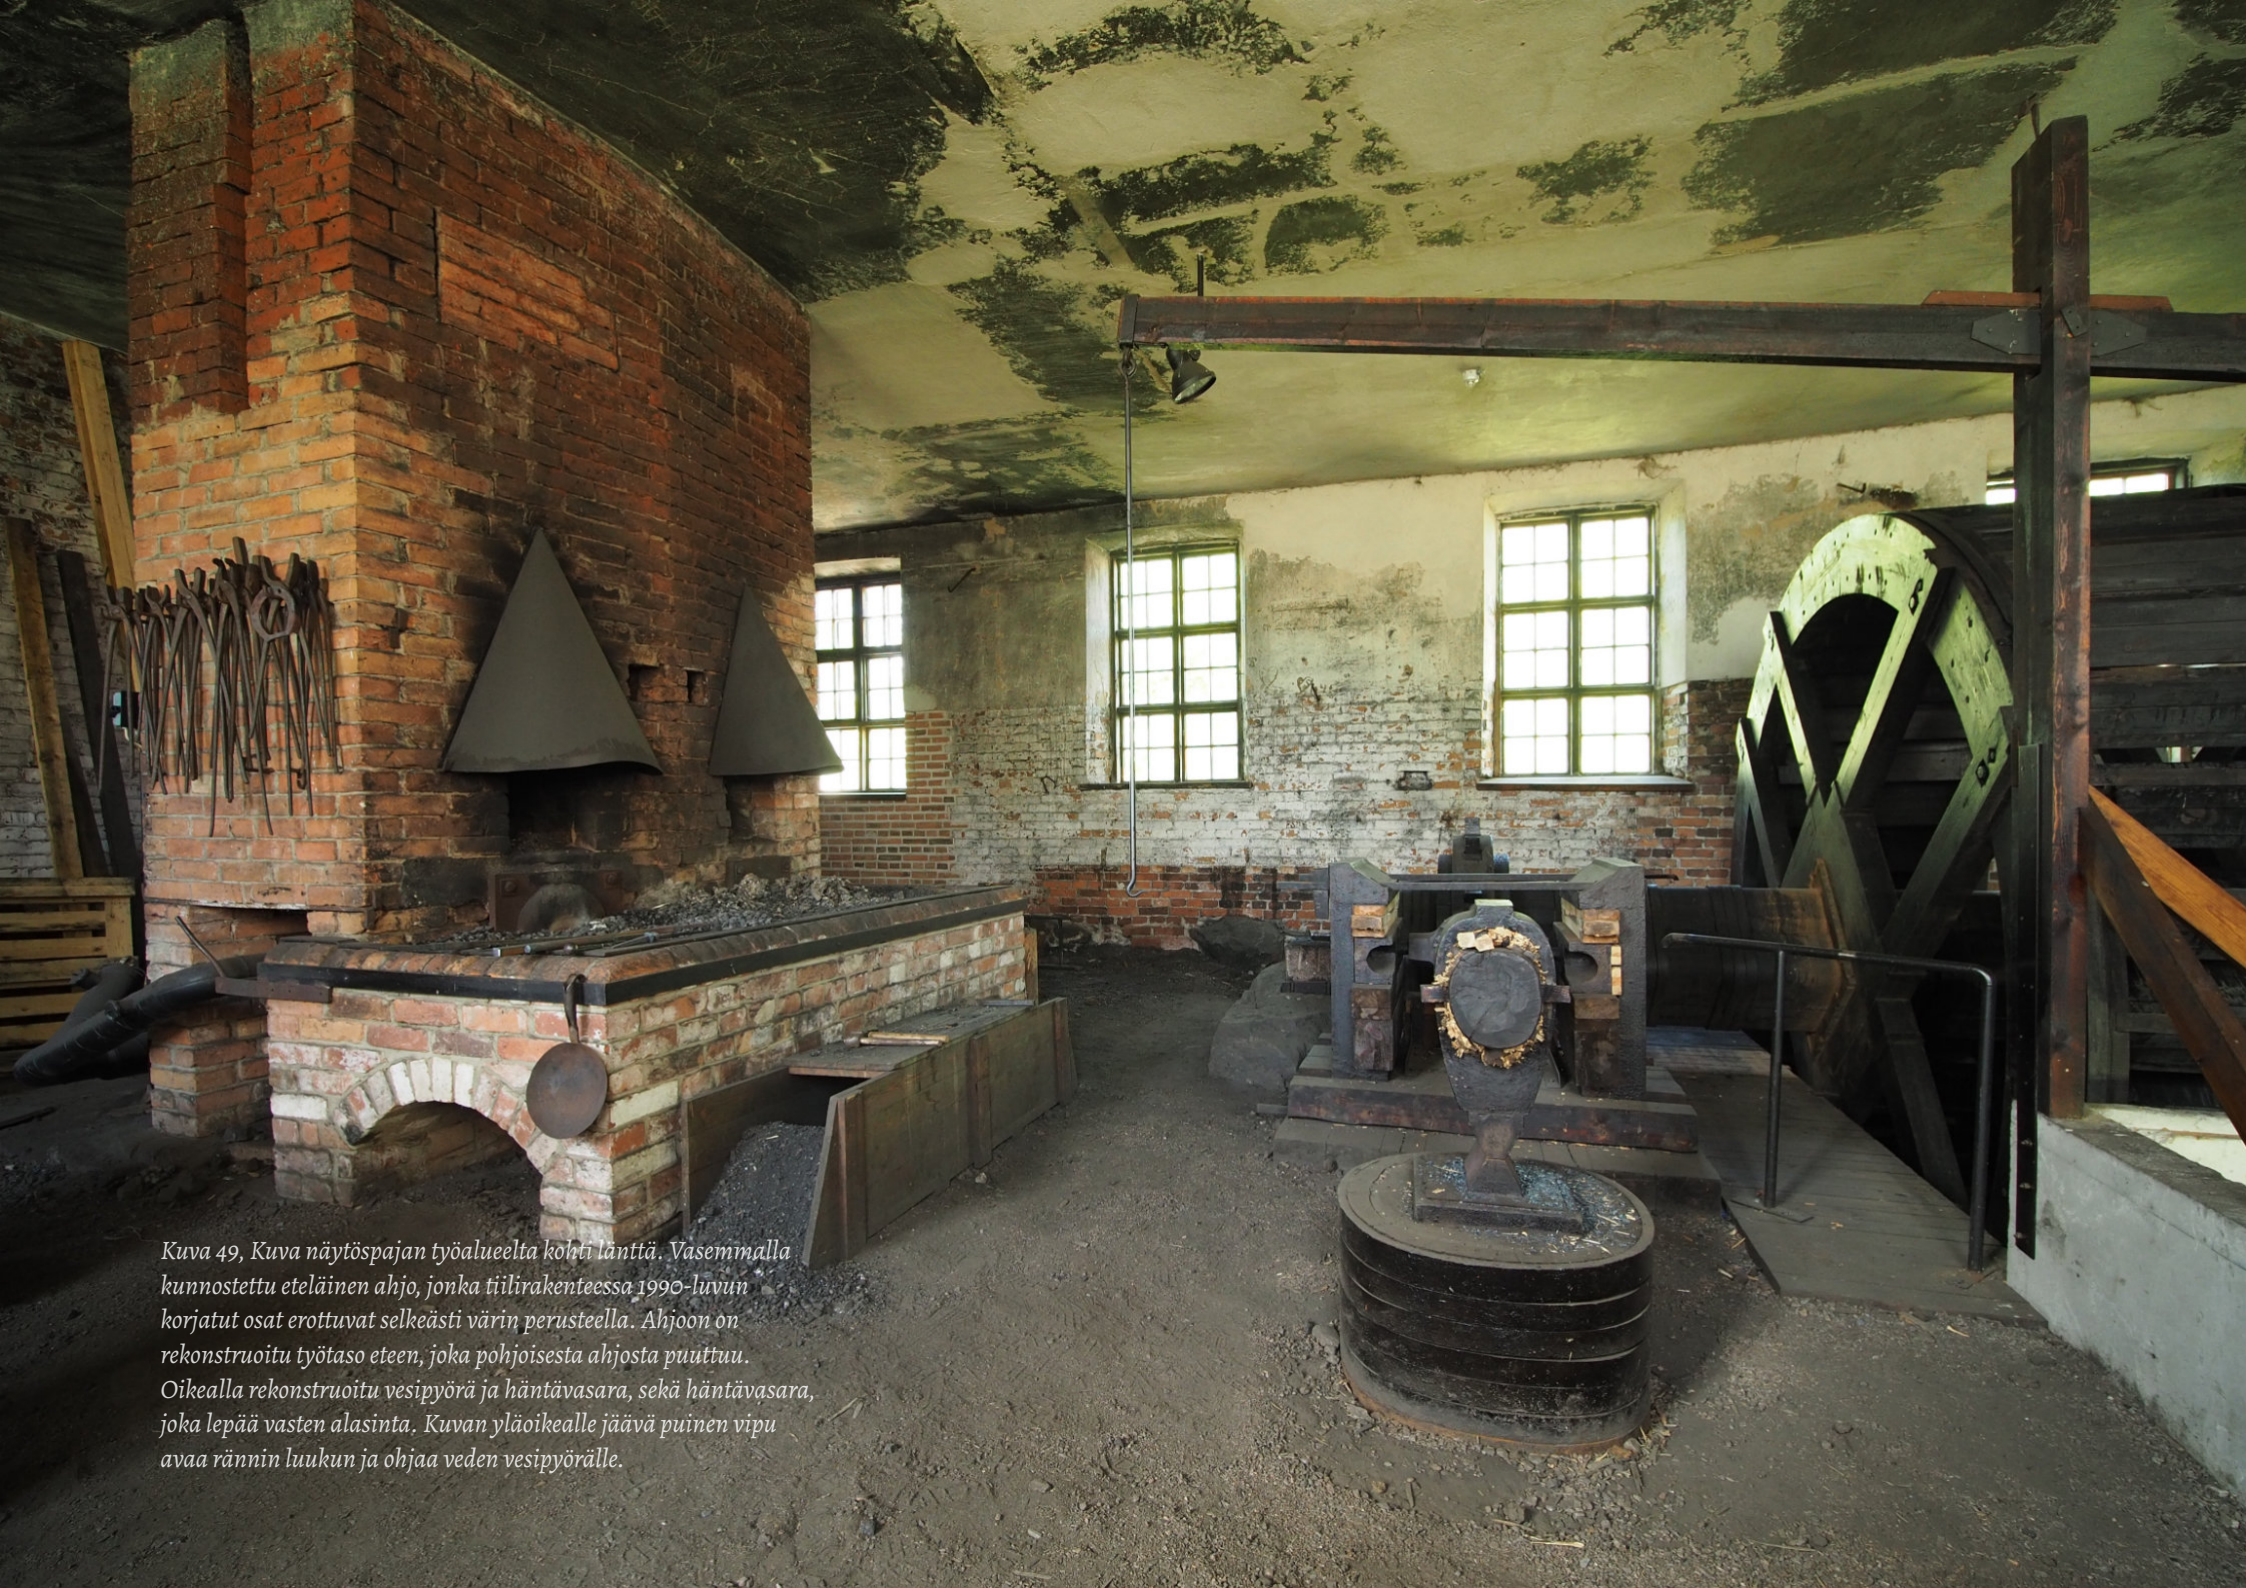
Kuva 49, Kuva näyttöspajan työalueelta kohti länttä. Vasemmalla kunnostettu eteläinen ahjo, jonka tiilirakenteessa 1990-luvun korjatut osat erottuvat selkeästi värin perusteella. Ahjoon on rekonstruoitu työtaso eteen, joka pohjoisesta ahjosta puuttuu. Oikealla rekonstruoitu vesipyörä ja häntävasara, sekä häntävasara, joka lepää vasten alasinta. Kuvan yläoikealle jäävä puinen vipu avaa rännin luukun ja ohjaa veden vesipyörälle.

Kuva 49 (s.60) Näkymä näytösalueelle. AE.

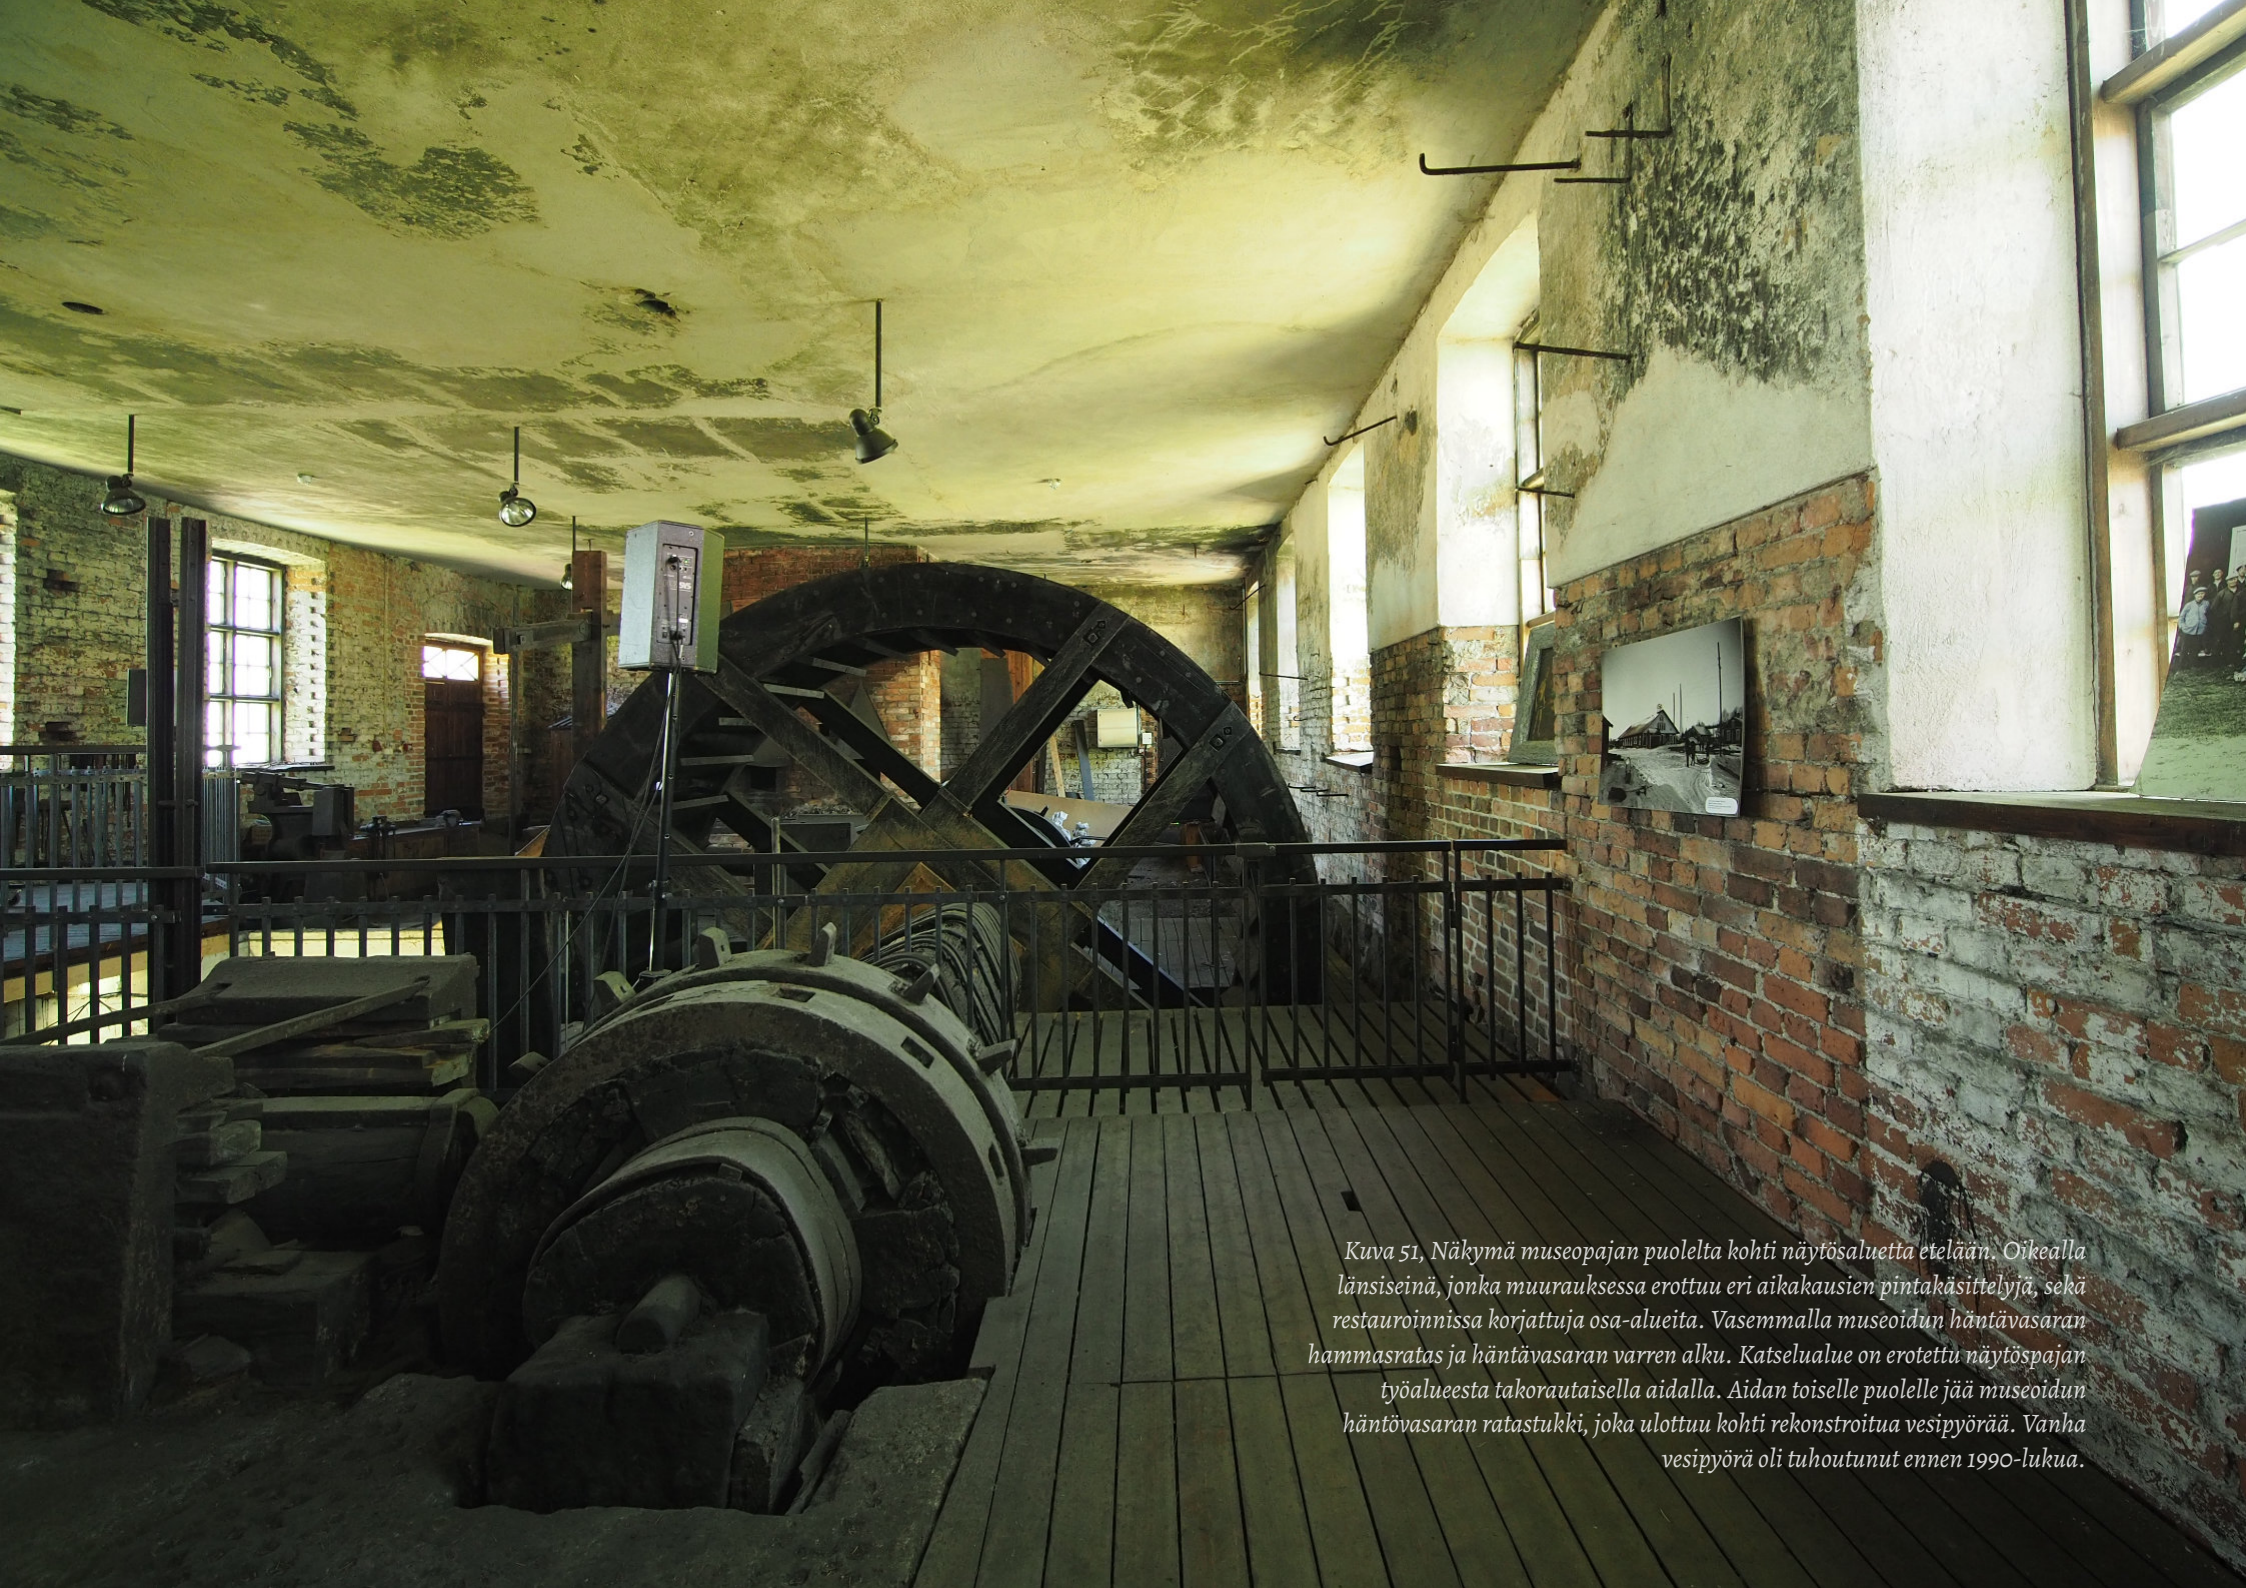
Kuva 51, Näkymä museopajan puolelta kohti näytösalueita etelään. Oikealla länsiseinä, jonka muurauksessa erottuu eri aikakausien pintakäsittelyjä, sekä restauroinnissa korjattuja osa-alueita. Vasemmalla museoidun häntävasaran hammasratas ja häntävasaran varren alku. Katselualue on erotettu näytöspajan työalueesta takorautaisella aidalla. Aidan toiselle puolelle jää museoidun häntävasaran ratastukki, joka ulottuu kohti rekonstruitua vesipyörää. Vanha vesipyörä oli tuhoutunut ennen 1990-lukua.

Kuva 51 (s.62) Näkymä vesipyörälle. AE.
