Strömforsin Ruukki, Ruukintien pohjoisosa
Rakennushistoriaselvitykset, osa 3

Strömforsin Yläpaja

31.01.2022

ai
ARKKITEHDIT

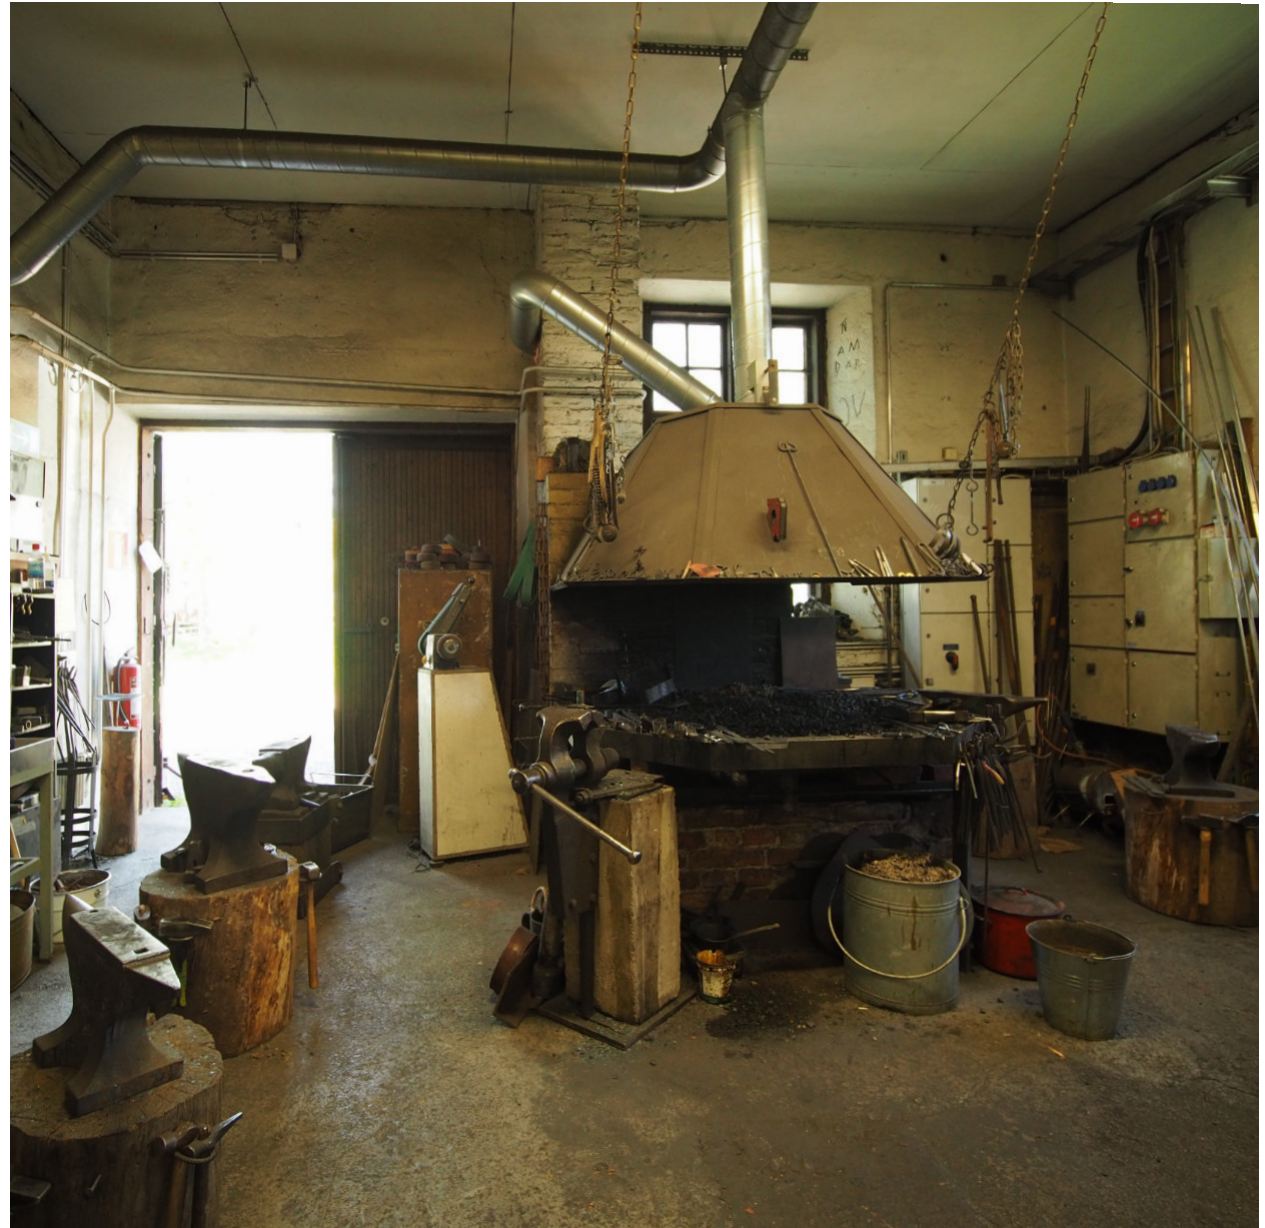
Kuva 52, Korjauspaja kohti pohjoista. Keskellä korjauspajan ahjo.

Kuva 52 (s.63) Korjauspaja pohjoiseen. AE.

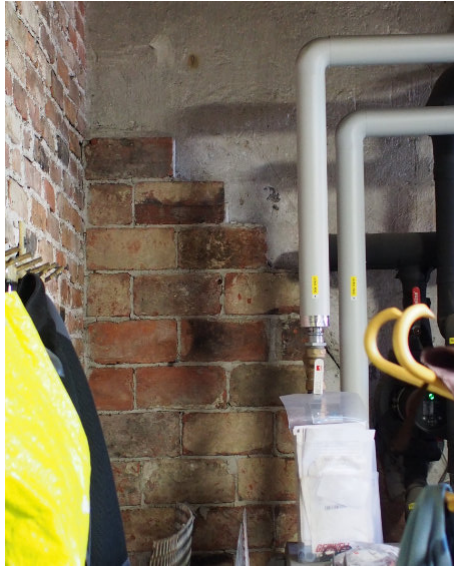
Kuva 53, Lämpökeskuksen eteläseinä. Kaariaukko on muurattu umpeen.

Kuva 53 (s.64) Kaariaukon tiilimuuraus. AE.

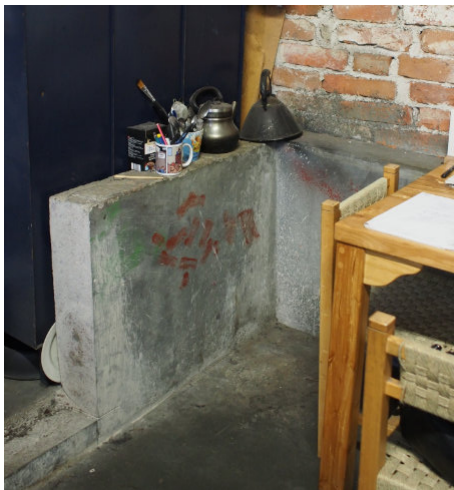
Kuva 54, Lämpökeskusta kiertää matala betoninen vanhan öljysäiliön kaukalo.

Nykyinen lämpökeskus ja varasto ovat entisen naulapajan läntinen puoli. Lämpökeskukseen käydään Korjauspajan kautta. Tilassa sijaitsevat lämpökeskuksen laitteistot sekä seppien sosiaalitulat. Tilaa kiertää matala, noin 400 mm korkea betoninen kaukalo, joka ilmeisesti liittyy 1950–60-luvulla rakennettuun öljysäiliöön. Vanhaan säiliöön liittyviä osia kulkee myös läntisen ulkoseinän lävitse.

Kuva 54 (s.64) Betonikaukalo. AE.

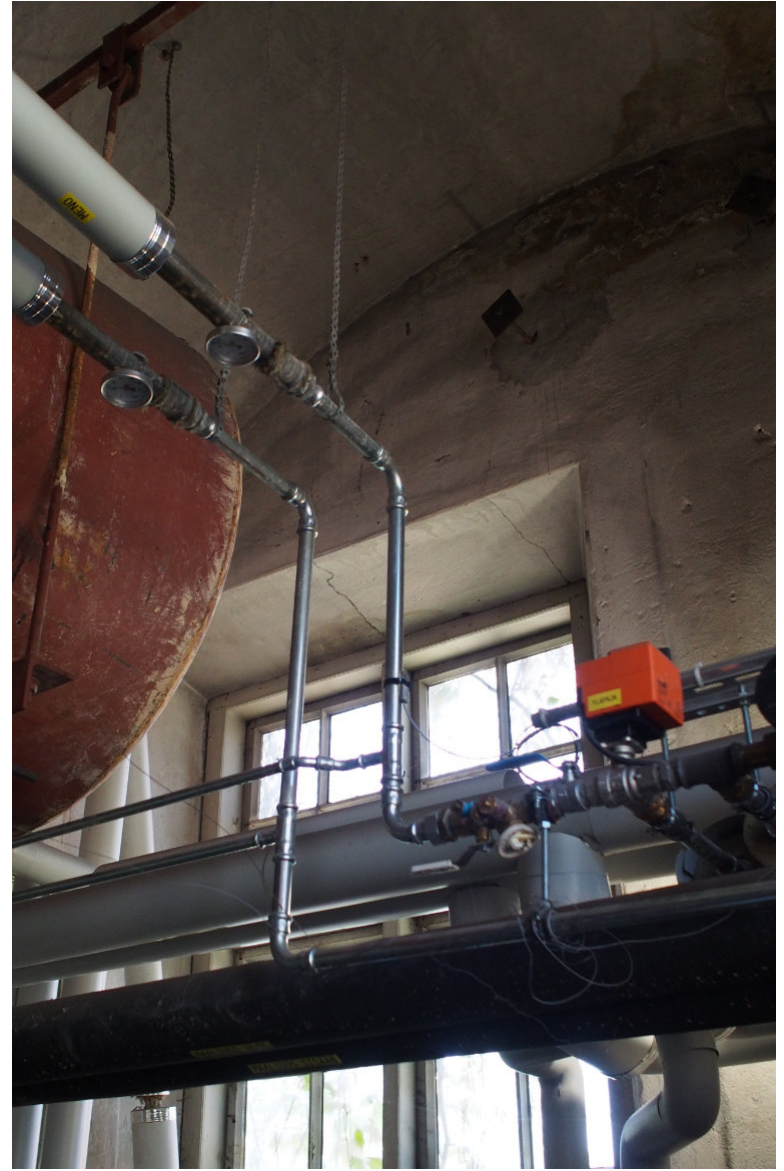
Kuva 55, Kuva entisen smirgelihuoneen, nykyisen varaston länsiseinästä ja holvikatosta. Ahtaassa tilassa risteilee putkia sekä säiliöitä.

Tilan pohjoispuolelta käydään entiseen smirgelihuoneeseen, joka toimi ennen nykyistä käyttöönsä myös kattilahuoneena. Tila on Yläpajan kokonaisuudessa erityisesti sen mittavan huonekorkeuden ja kaarevan katon muodon vuoksi. Tutkimuksessa ei selvinnyt suoranaista syytä miksi katto on toteutettu muurattuna holvirakenteena. Tilan lattiassa on jäljet seinästä tai muurimaisesta kaiteesta, joka on myös esitetty restaurointityön piirustuksissa, mutta ilmeisesti poistettu 2000-luvulla mahdollisesti lämpöjärjestelmien kehittyessä. Tilan länsiseinällä on vanha hormisto ja pieni tulisija, jonka tarkka entinen käyttö saattoi liittyä naulakoneisiin tarvittavan pyöröraudan kuumennukseen.

Kuva 55 (s.64) Varaston holvikatto. AE.

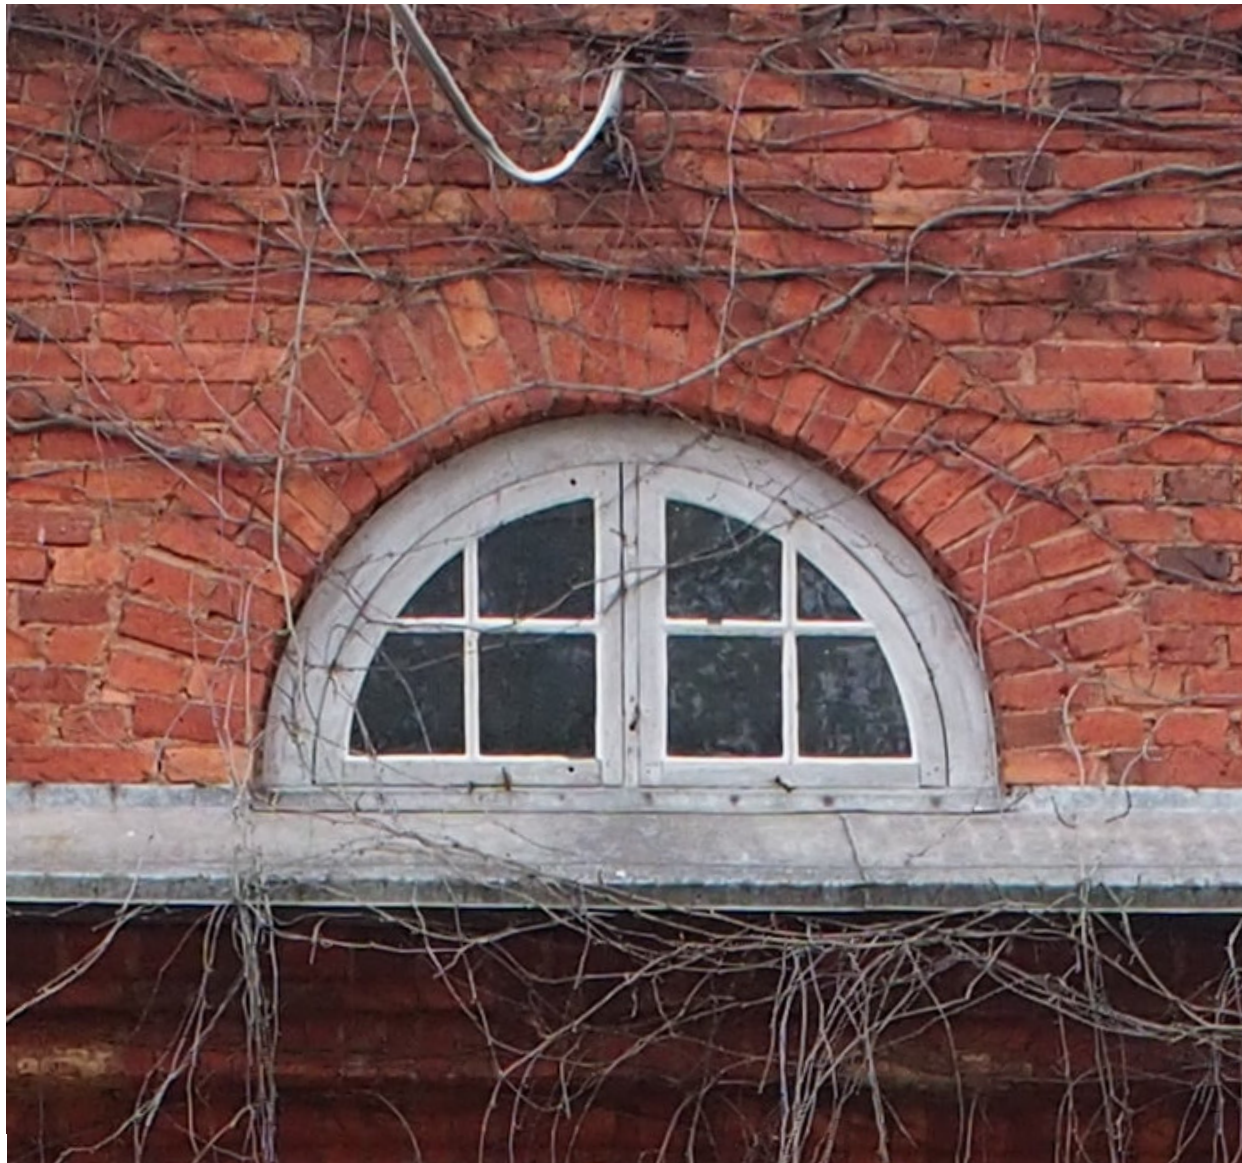
Kuva 56, Pohjoisjulkisivun ullakon puolikaari-ikkuna on kahdeksanruutuinen ja sillä on valkoiseksi maalatut puupuitteet, jotka on koottu puunauloin. Ikkunalla on yhden tiilen levyinen kevennyskaari.

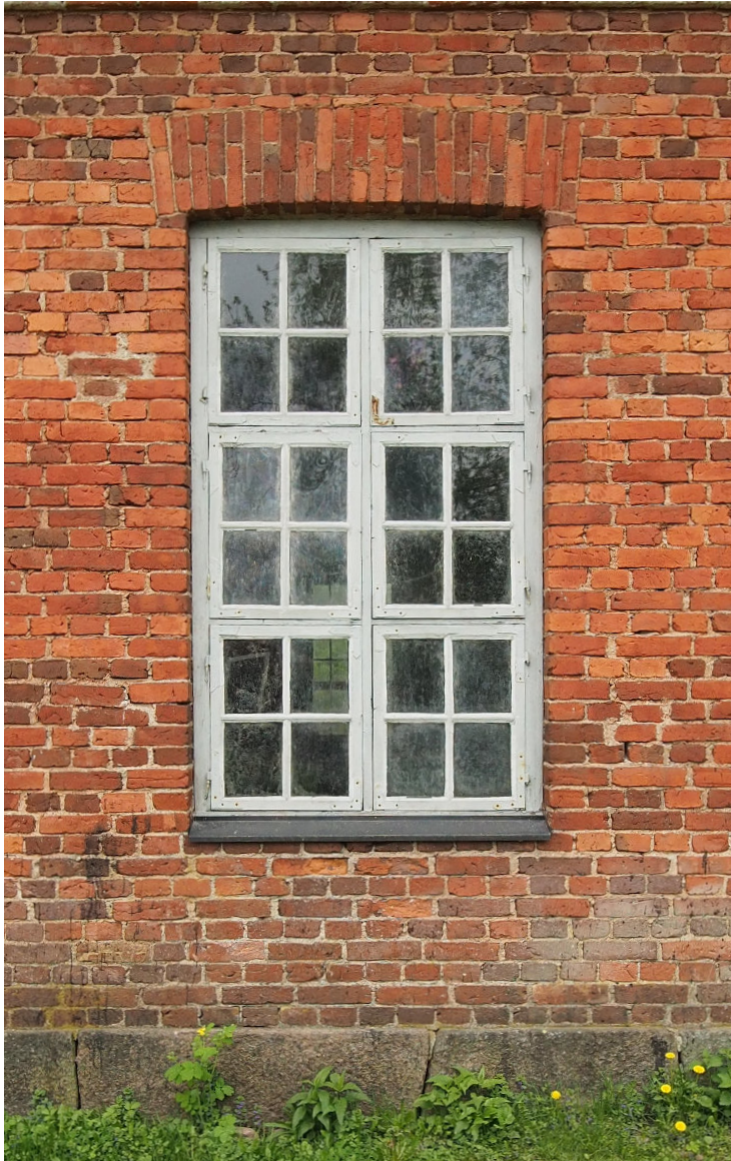
Kuva 57, Itäjulkisivu, pohjoisen sisäänkäynnin pohjoispuolella sijaitseva ikkuna (1857). Ikkunan kevennyskaari on yksi ja puolikiveä.

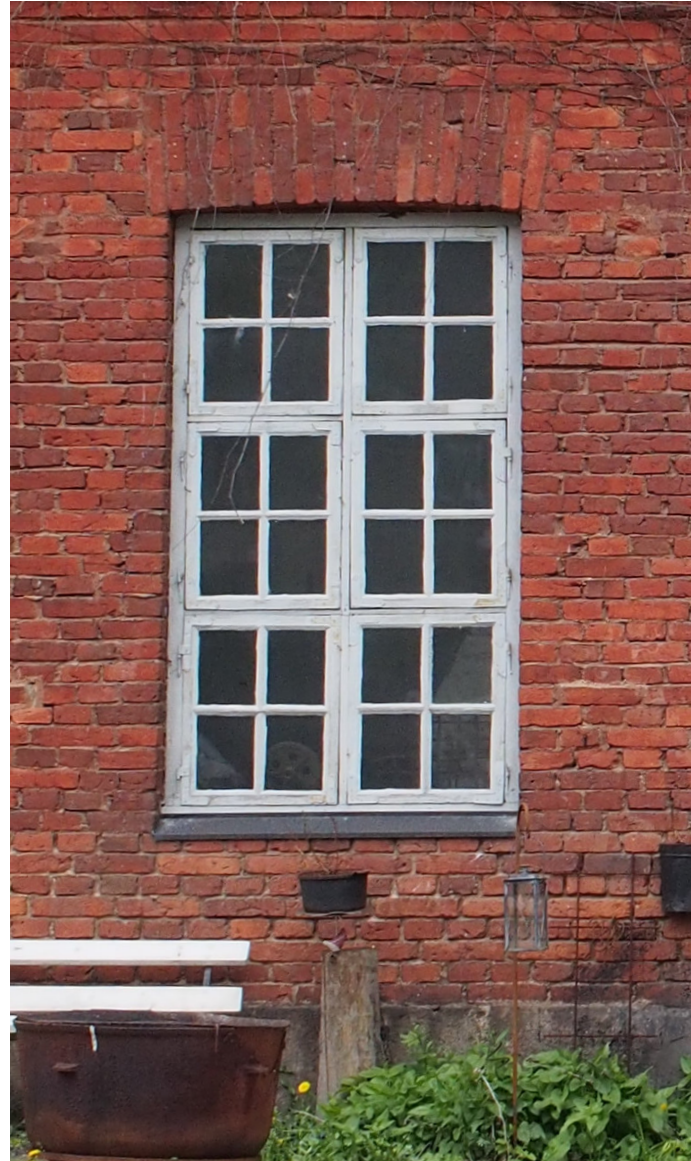
Kuva 58, Pohjoisjulkisivu, itäinen ikkuna (1860-70l). Ikkuna ei eroa rakenteeltaan muista Yläpajan 24-ruutuisista ikkunoista.

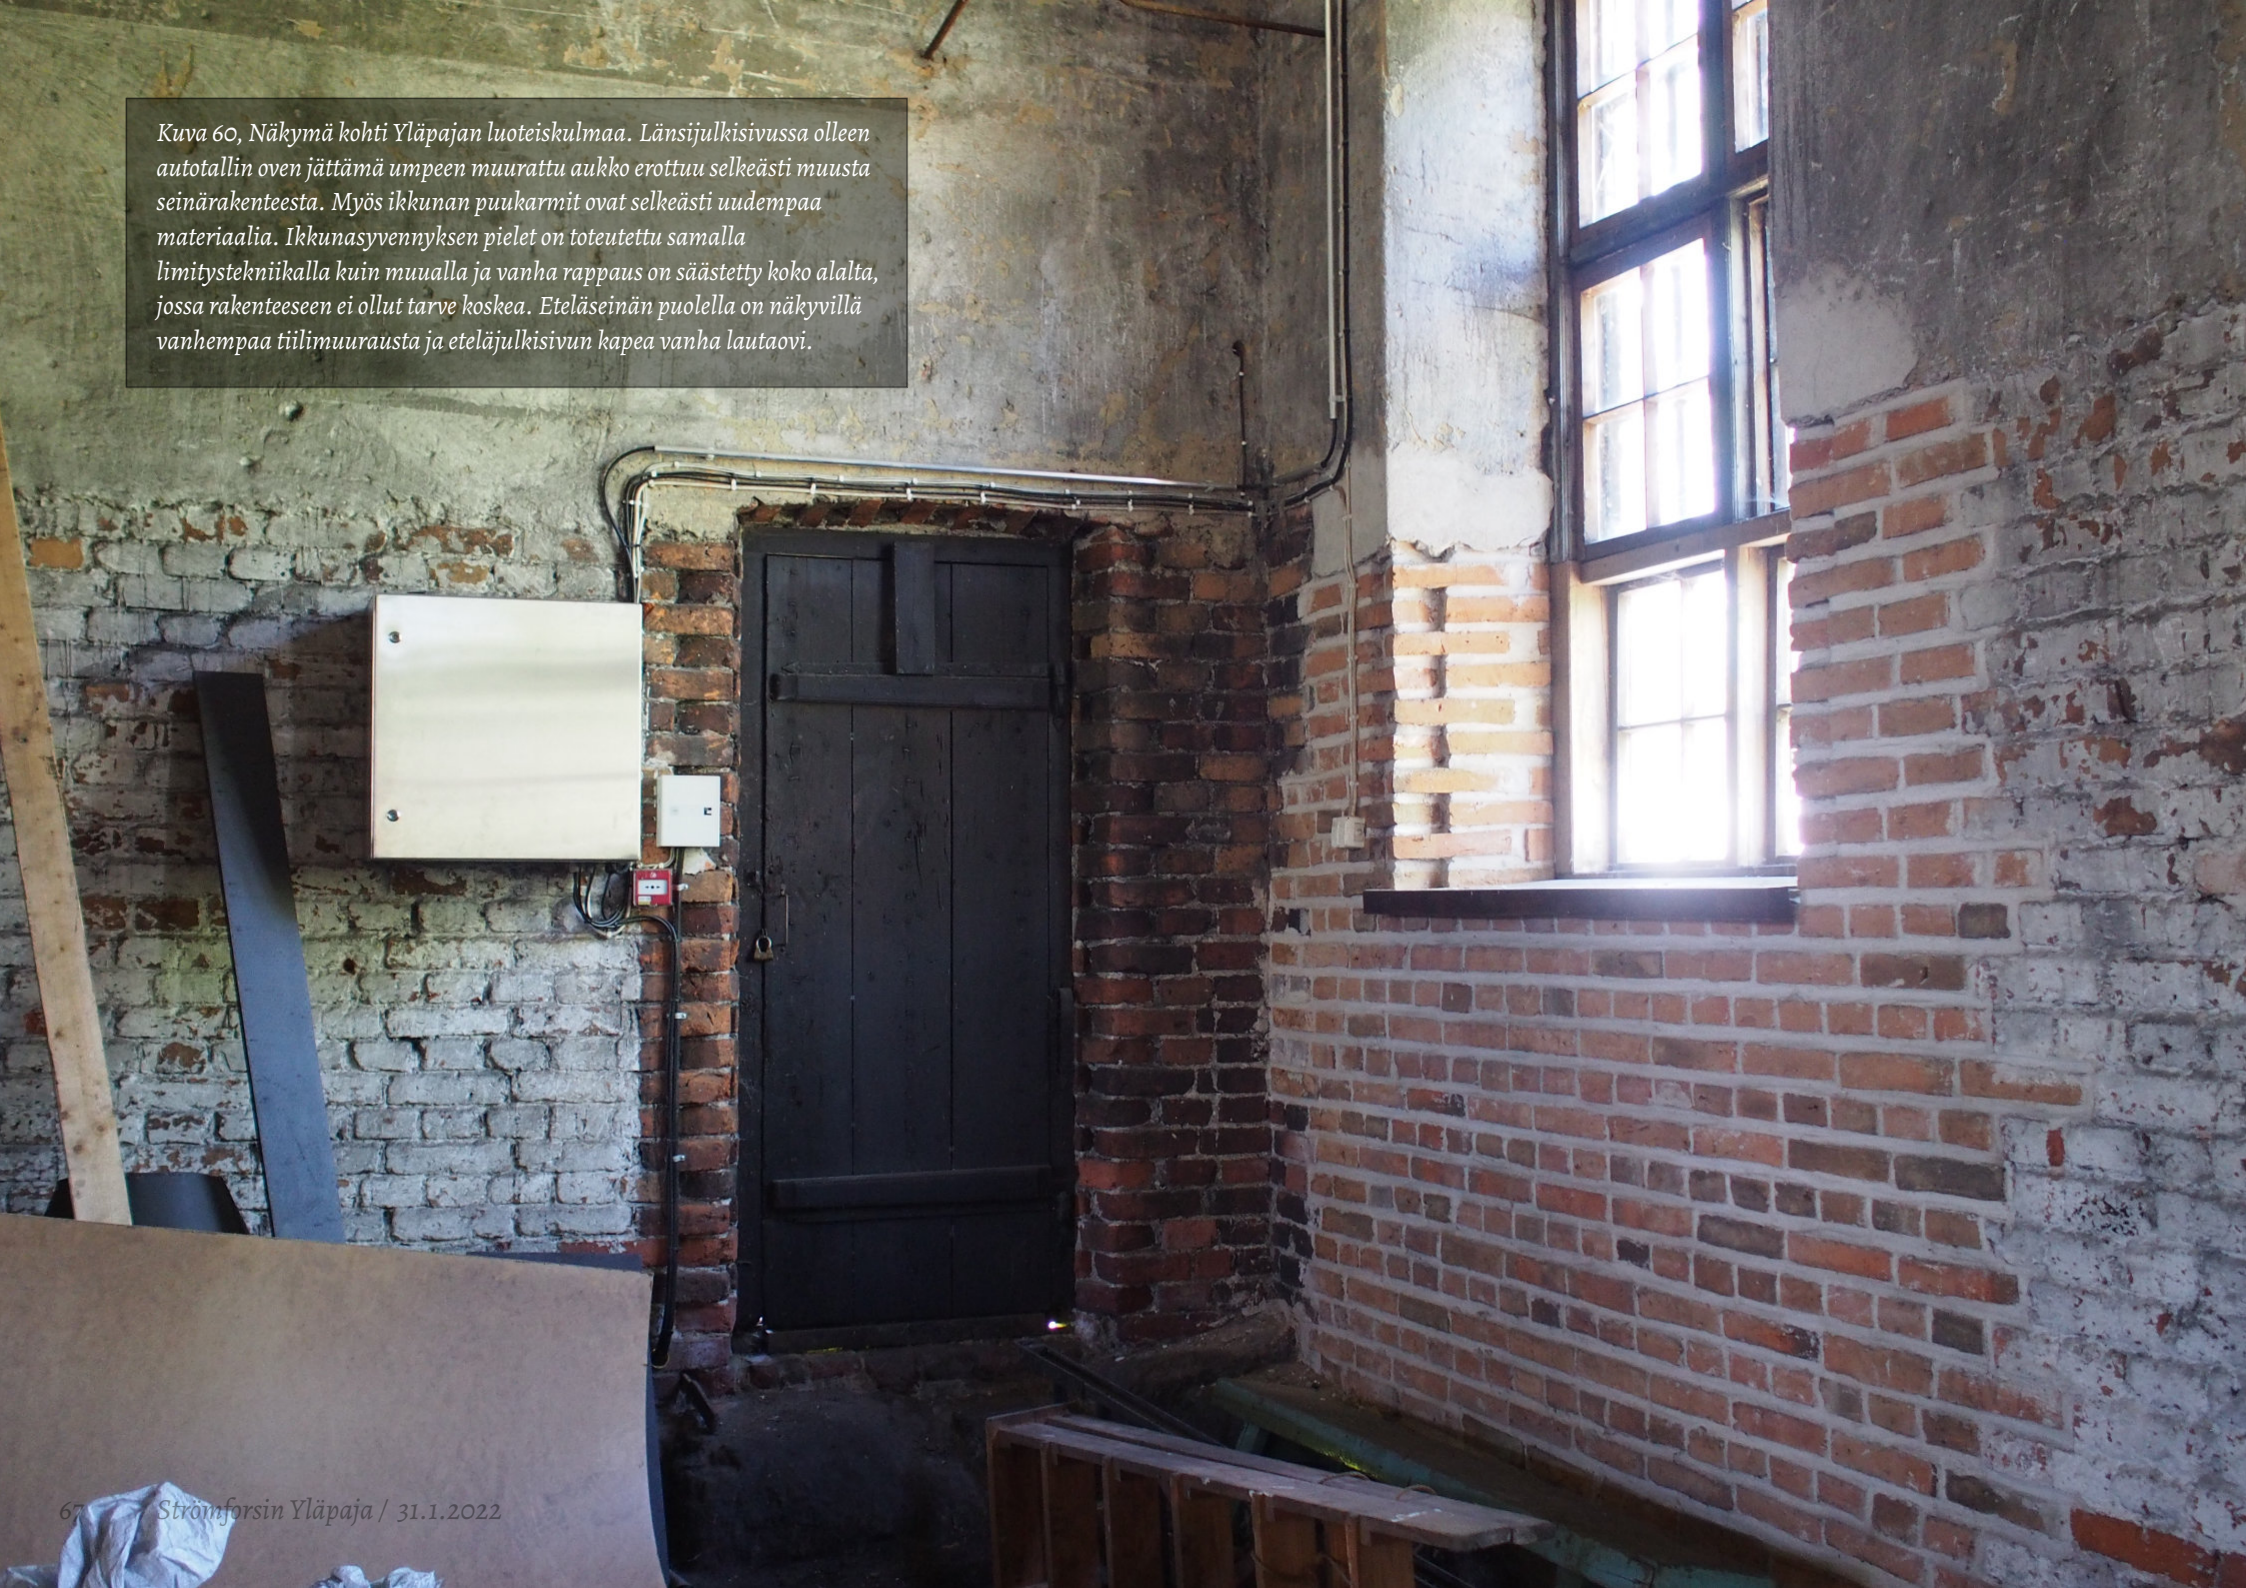
Kuva 60, Näkymä kohti Yläpajan luoteiskulmaa. Länsijulkisivussa olleen autotallin oven jättämä umpeen muurattu aukko erottuu selkeästi muusta seinärakenteesta. Myös ikkunan puukarmit ovat selkeästi uudempaa materiaalia. Ikkunasyvennyksen pielet on toteutettu samalla limitystekniikalla kuin muualla ja vanha rappaus on säästetty koko alalta, jossa rakenteeseen ei ollut tarve koskea. Eteläseinän puolella on näkyvillä vanhempaa tiilimuurausta ja eteläjulkisivun kapea vanha lautaovi.

1990-luvun restauroinnissa lähes kaikkia ikkunoita korjattiin jollain tavalla. Osassa ikkunoista oli hajonneita laseja, lahonneita puitteita ja pahasti ruostuneita heloja. Suurempia korjauksia tehtiin länsipuolen kahteen ikkunaan, joista oli 1950–60-luvulla oviaukkojen tieltä poistettu alimmat kahdeksan ruutua. Ne palautettiin aikaisempaan muotoonsa.

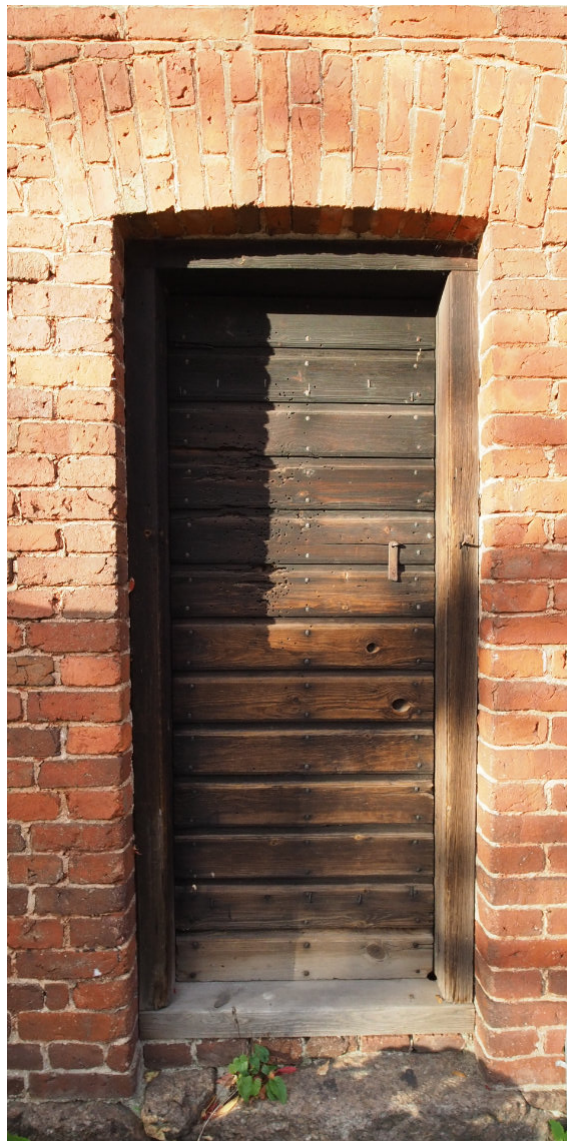
Kuva 61, Eteläjulkisivun sisäänkäynti. Oven kaikki helat ovat takorautaisia. Oviaukko on ainoastaan 77cm leveä. Ulkopuolen vedin puuttuu.

Yläpajassa on yhteensä viisi ulko-ovea ja kolme sisäovea. Ulko-ovet sijaitsevat etelä-, itä- ja pohjoisjulkisivuilla. Ovissa näkyy Yläpajan eri aikakausien kerrostumia. Vanhimpia ovia ovat eteläfasadin ullakon ovi, sekä julkisivun länsireunan kapea tervattu ovi, joka on saattanut johtaa suoraan vanhan päärakennuksen talousrakennukseen, mikäli rakennukset olivat jossain vaiheessa kiinni toisissaan, kuten joistakin lähteistä voi päätellä. Oven rakenne koostuu pystysuuntaisesta lautarungosta, jotka on liitetty toisiinsa taotuilla saranoilla ja puutuilla. Ulkopuolelta ovi on viimeistely vaakasuntaisella pontatulla laudoilla, jotka on kiinnitetty takonauloin. Kyseinen rakenne on hyvin tyypillinen Strömforsin 1800-luvun talous- ja teollisuusrakennuksille. Myös ullakonovi noudattaa samaa rakennetta.

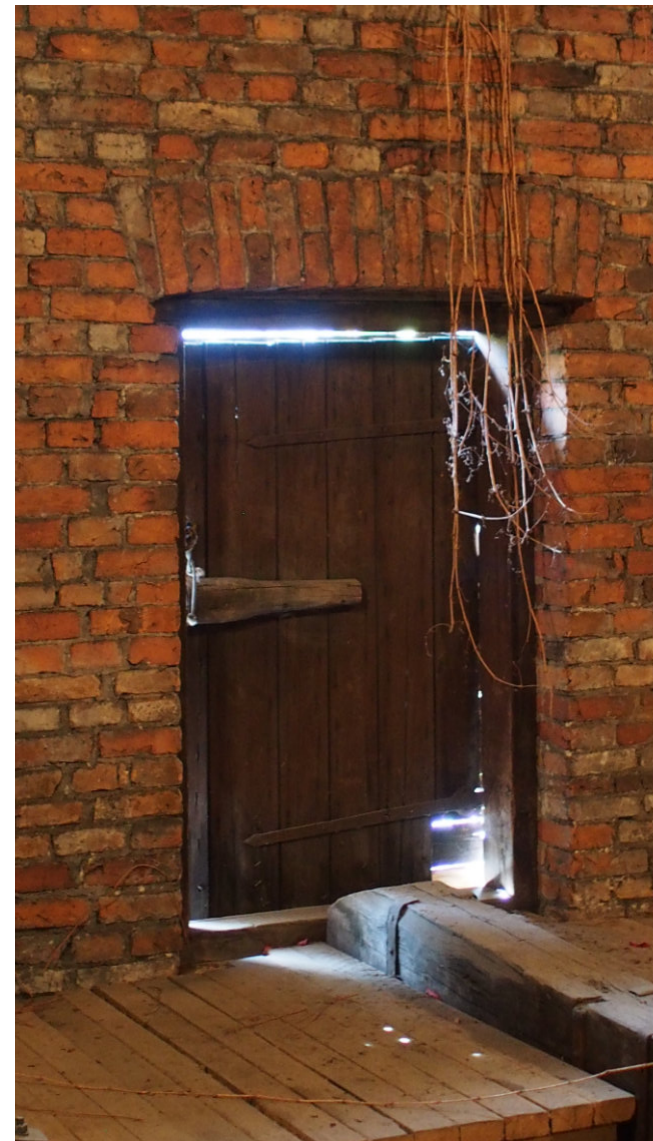
Kuva 62, Eteläfasadin ullakon ovi sisältä katsottuna. Ovessa on pitkät Strömforsin sepille tyypilliset takorautasaranat, joiden päät muistuttavat hillittyä sydämenpäätä.

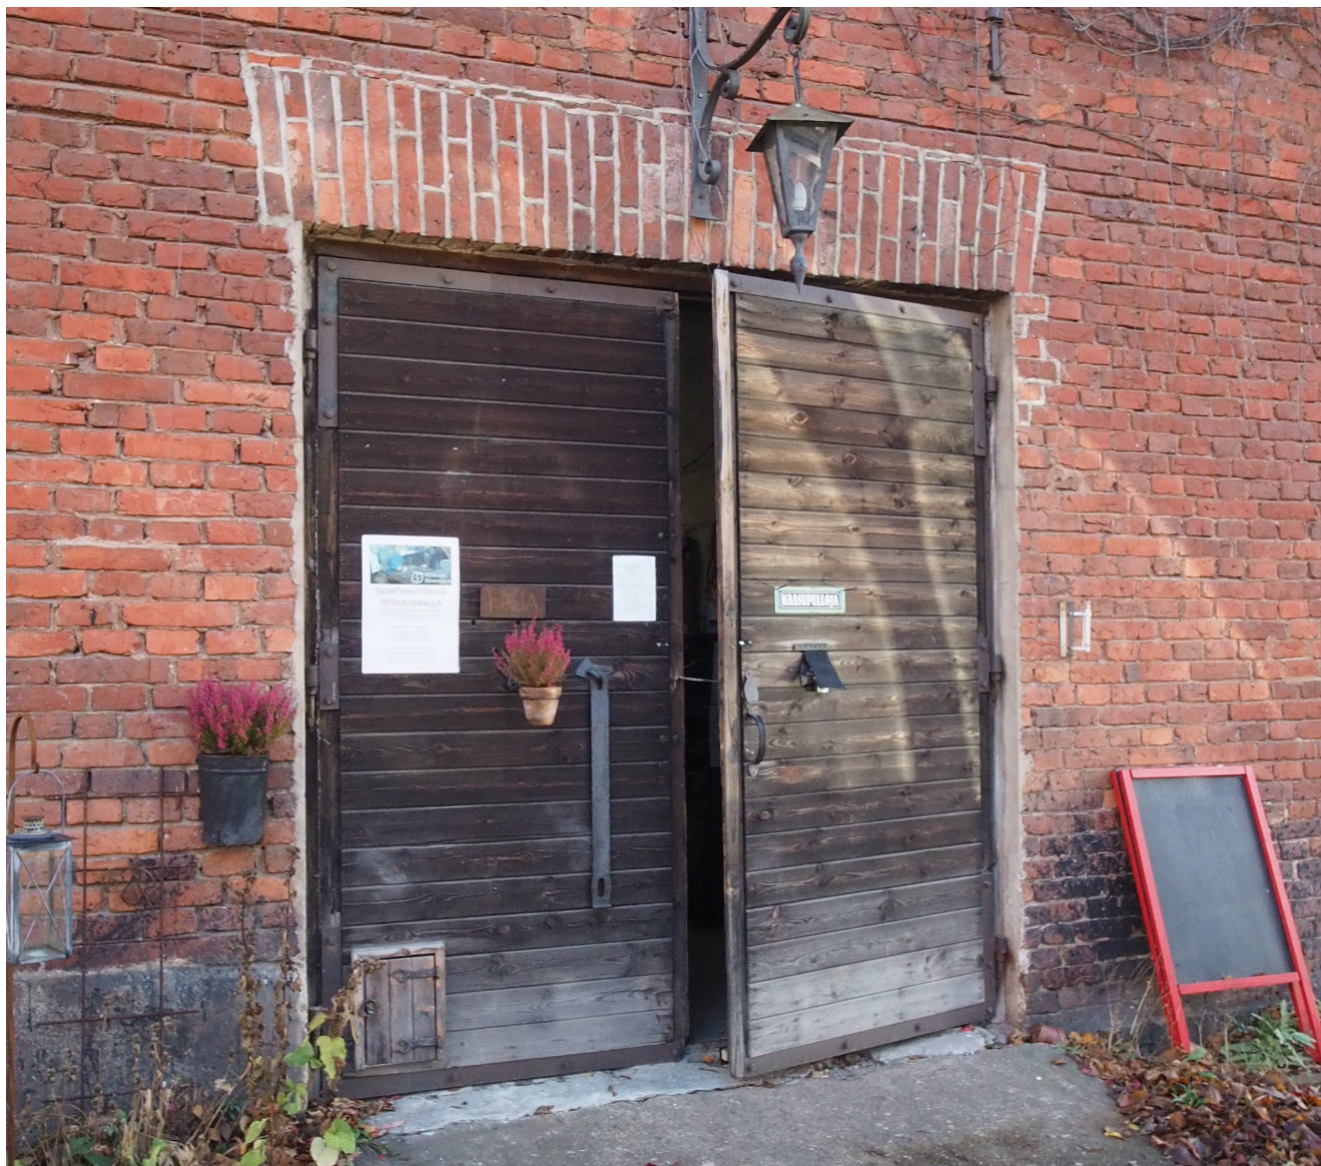
Kuva 63, Pohjoisfasadin 1950-60-luvulla laajennetut kaksoisovet. Oven laajennus näkyy selkeästi sen yläpuolelle tehtynä suorana tiilimuurauksena. Myös ovea kannattelevat saranat ovat tyypiltään 1950-luvun vaiheilla ruukissa käytetyt.

Seuraavaksi uusin ovi on pohjoisjulkisivun 1950-60-luvulla tehty pariovi, joka rakennettiin aikaisemmin samalla paikalla sijainneen kapeamman parioven tilalle. Ovi on tummaksi lakattua vaakasuuntaista ponttilautaa ulkopuolelta ja sisäpuolelta kapeaa pystysuuntaista sormipaneelia.

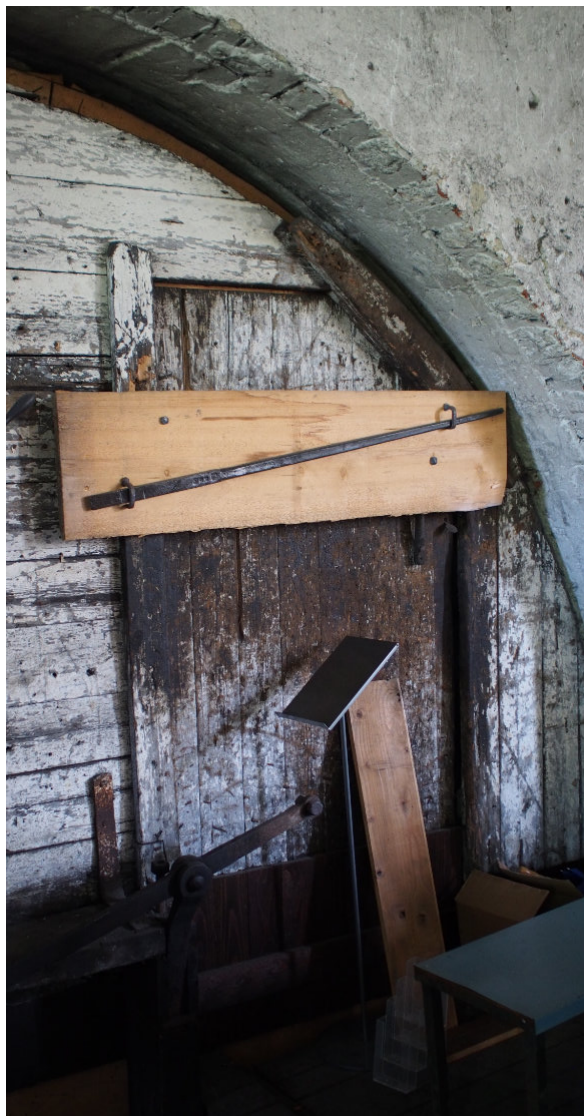
Kuva 64, Kaariaukon lautaovessa on työn aiheuttamaa kulumaa. Naulapajan ja nippuvapajan välisestä lattiakorkoerosta johtuen, tämän oven edessä on ollut yksi porras nippupajaan laskeuduttaessa.

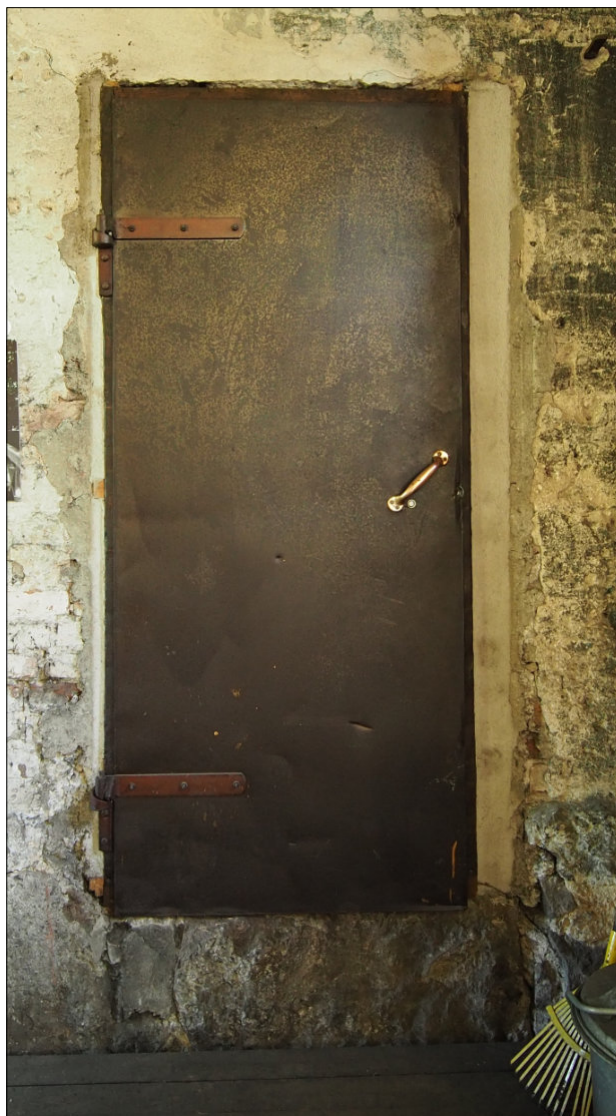
Kuva 65, 1940-luvulla lisätty metalliovi nippuvasarapajan ja naulapajan välille. Naulapajan puolella oli aukesi valvojan koppiin. Vuonna 2021 ovi on ainoa kulkuyhteys pajojen välillä.

Sisätiloissa on kolme metallista palo-ovea. Ovien tarkat lisäämisajat eivät ole tiedossa, mutta käynti nippuvasarapajan ja entisen naulapajan välille lisättiin 1940-luvulla, kun pajaan tuli työnvalvoja. Se on metallisista sisäovista oletettavasti vanhin. Nippuvasarapajan puolella on toinenkin ovi, lautarakenteisessa seinässä, jolla kaariaukko on suljettu, mutta koska aukko on muurattu umpeen, ovi on jäänyt vaille käyttöä. Seuraavat kaksi sisäovea ovat todennäköisesti samalta aikakaudelta 1950-60-luvulta kun lämpökeskus perustettiin.

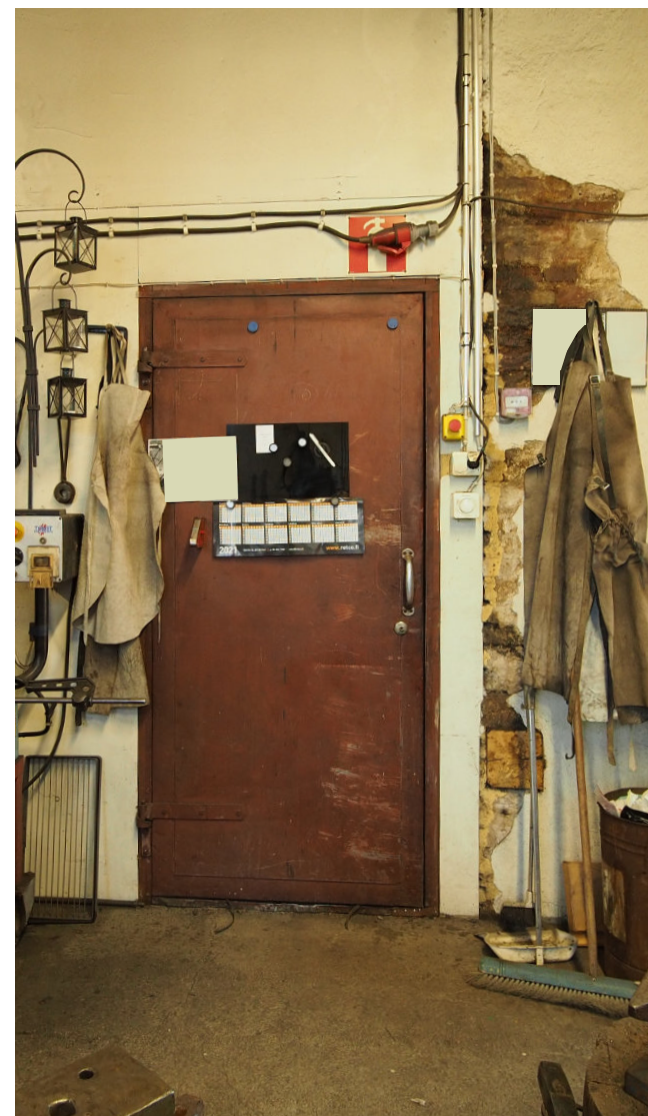
Kuva 66, Nykyisen korjauspajan ja lämpökeskuksen välinen palo-ovi on samanlainen kuin lämpökeskuksen ja varaston välinen ovi. Oven pielessä rakenteessa on erikoinen kohta, jossa 1846/1857 vuoden tiilimuuri kohtaa 1900-luvun uudisrakenteet.

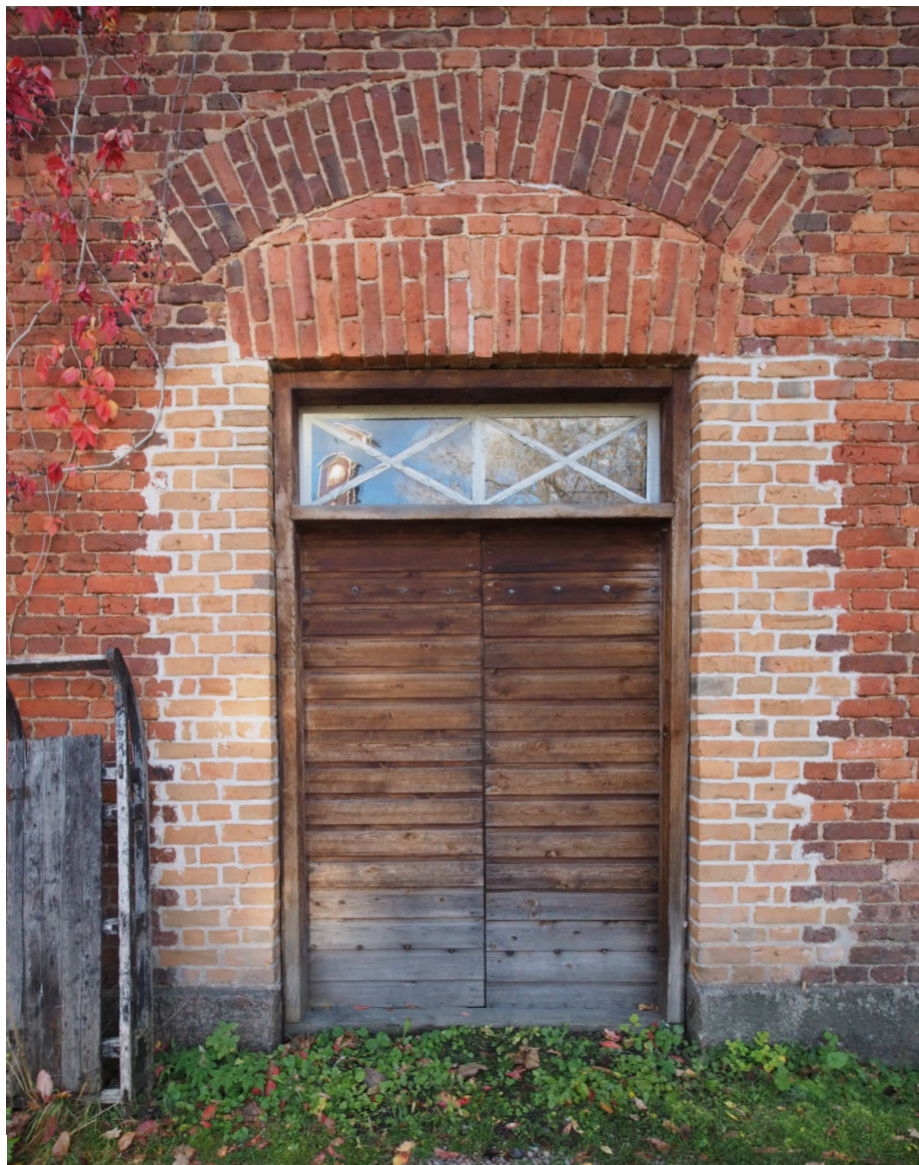
Kuva 67, Itäjulkisivun eteläinen sisäänkäynti, joka rekonstruoidiin 1990-luvun korjauksessa pohjoisen oven mallin mukaan. Aikaisemman oven leveys erottuu selkeästi korjausmuurauksen värissä.

Uusin ulko-ovi on itäjulkisivun eteläinen ovi. Lähteiden mukaan kyseisellä paikalla oli ollut sisäänkäynti alun perin, mutta 1950-60-luvun muutoksissa ovea levennettiin auton mentäväksi. 1990-luvun restauroinnissa ovi palautettiin aiempiin mittoihinsa itäjulkisivun pohjoisen oven mallin mukaan, sillä itäjulkisivun ovien alkuperäinen malli ei ollut tiedossa.

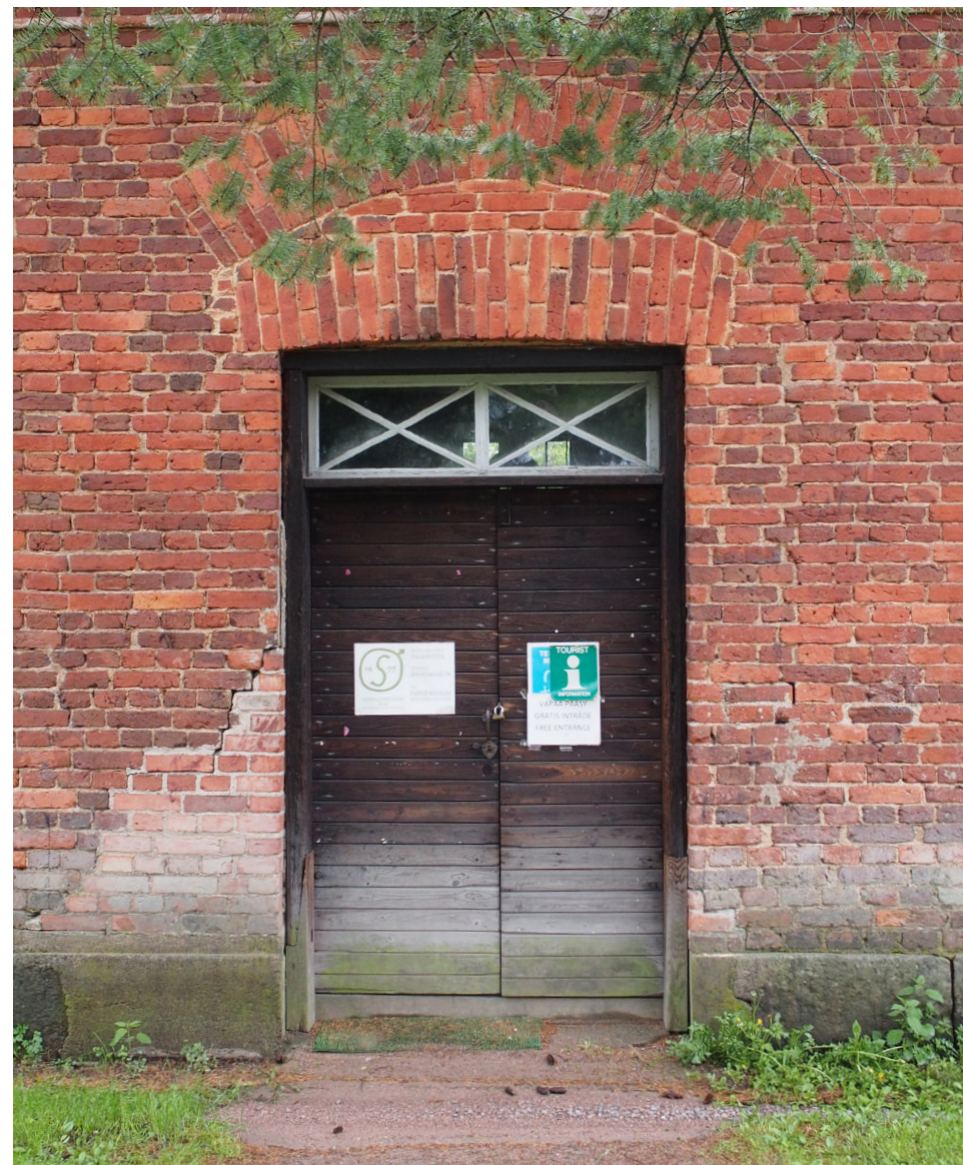
Kuva 68, Itäfasadin pohjoinen ovi, jonka oletetaan sijaitsevan alkuperäisellä paikalla. Oven rakenne sen sijaan on mahdollisesti 1900-luvun alusta. Ovea korjattiin 1990-luvulla perustuksista johtuvan romahduksen vuoksi. Oven vasemmalla puolella näkyvän korjauksen ajoitus ei selvinnyt.
