Infraoston lausunto Kappelinpuiston vesihuolto korjauksiin.

Infraosto 8.4.2022

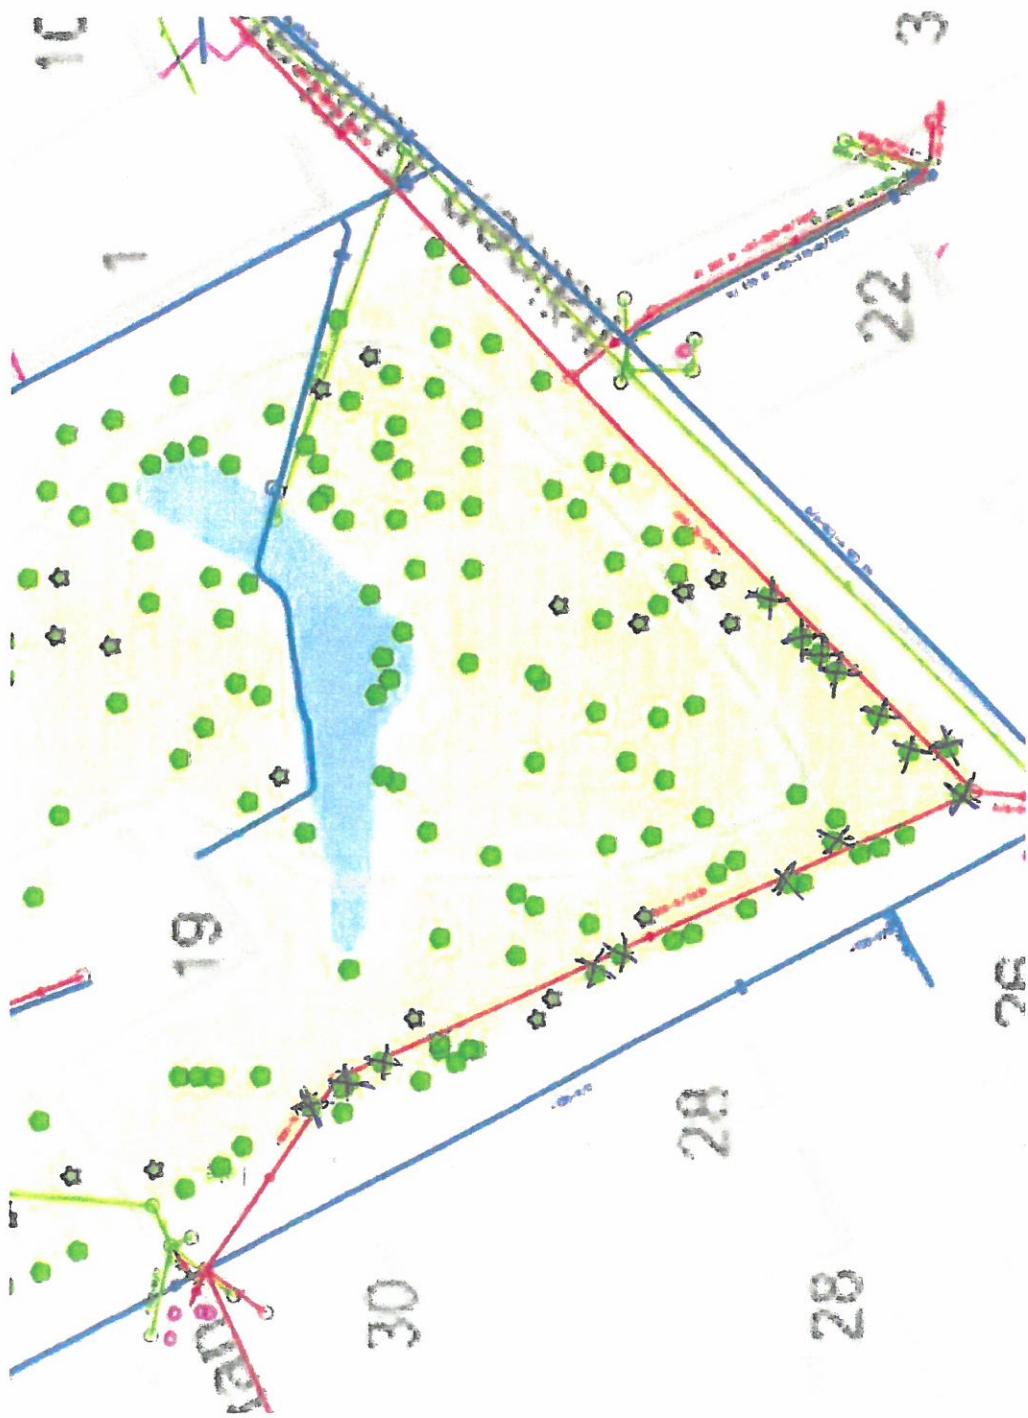
Vaihtoehtoiset reitit on tutkittu ja päädyttyä että pienin haitta puustolle ja puistolle on että putki uusitaan nykyiselle paikalle.

Merkityt puut poistetaan koska ne sijaitsevat putken päällä tai ihan vieressä.

Lähellä olevat puut pyritään säästämään mahdollisuuksien mukaan. Lähipuut tulee suojata laudoilla.
