HAMBERGINKOTI

RAKENNUSHISTORIALLINEN SELVITYS

LOVIISA 20.4.2020

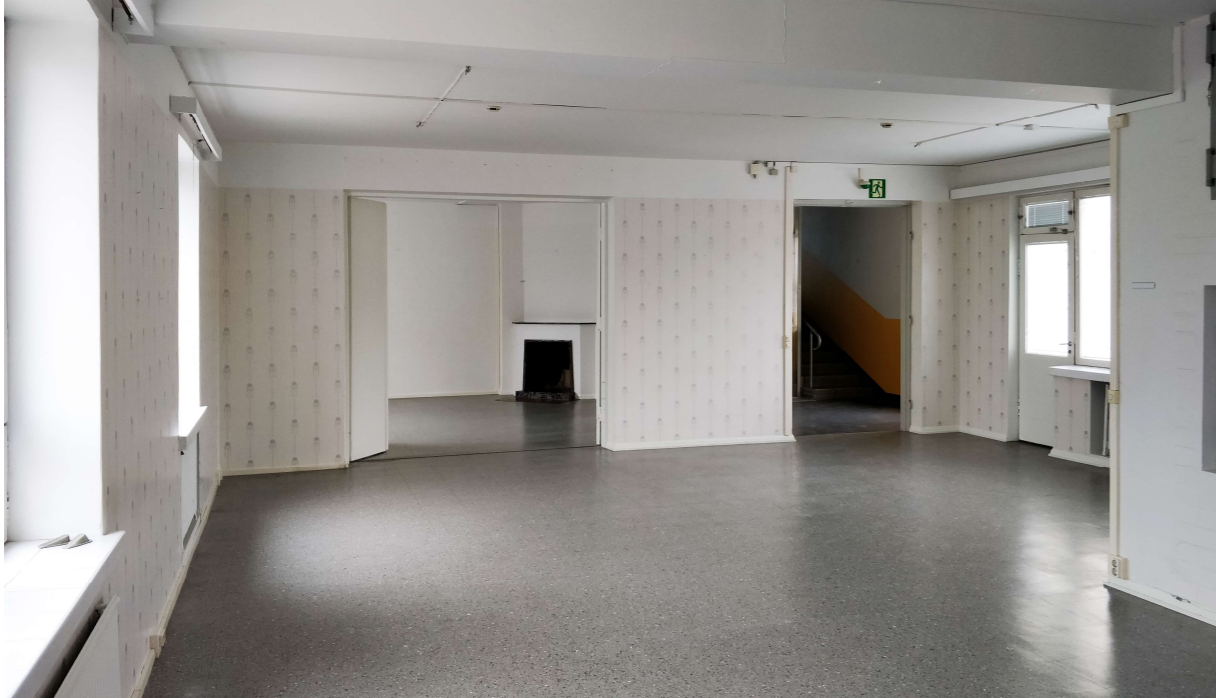
Kuva 12.
Kuva ruokasalista nykyisessä asussaan. Kuva on otettu entisen keittiön kohdalta. Takana näkyy oleskeluhuone tulisijoineen. Näiden väliin jäi alun perin ruokasali. Oikealla on sisäpihalle aukeava ikkuna ja ovi, joka johtaa sisääntulokatoksen päälle.

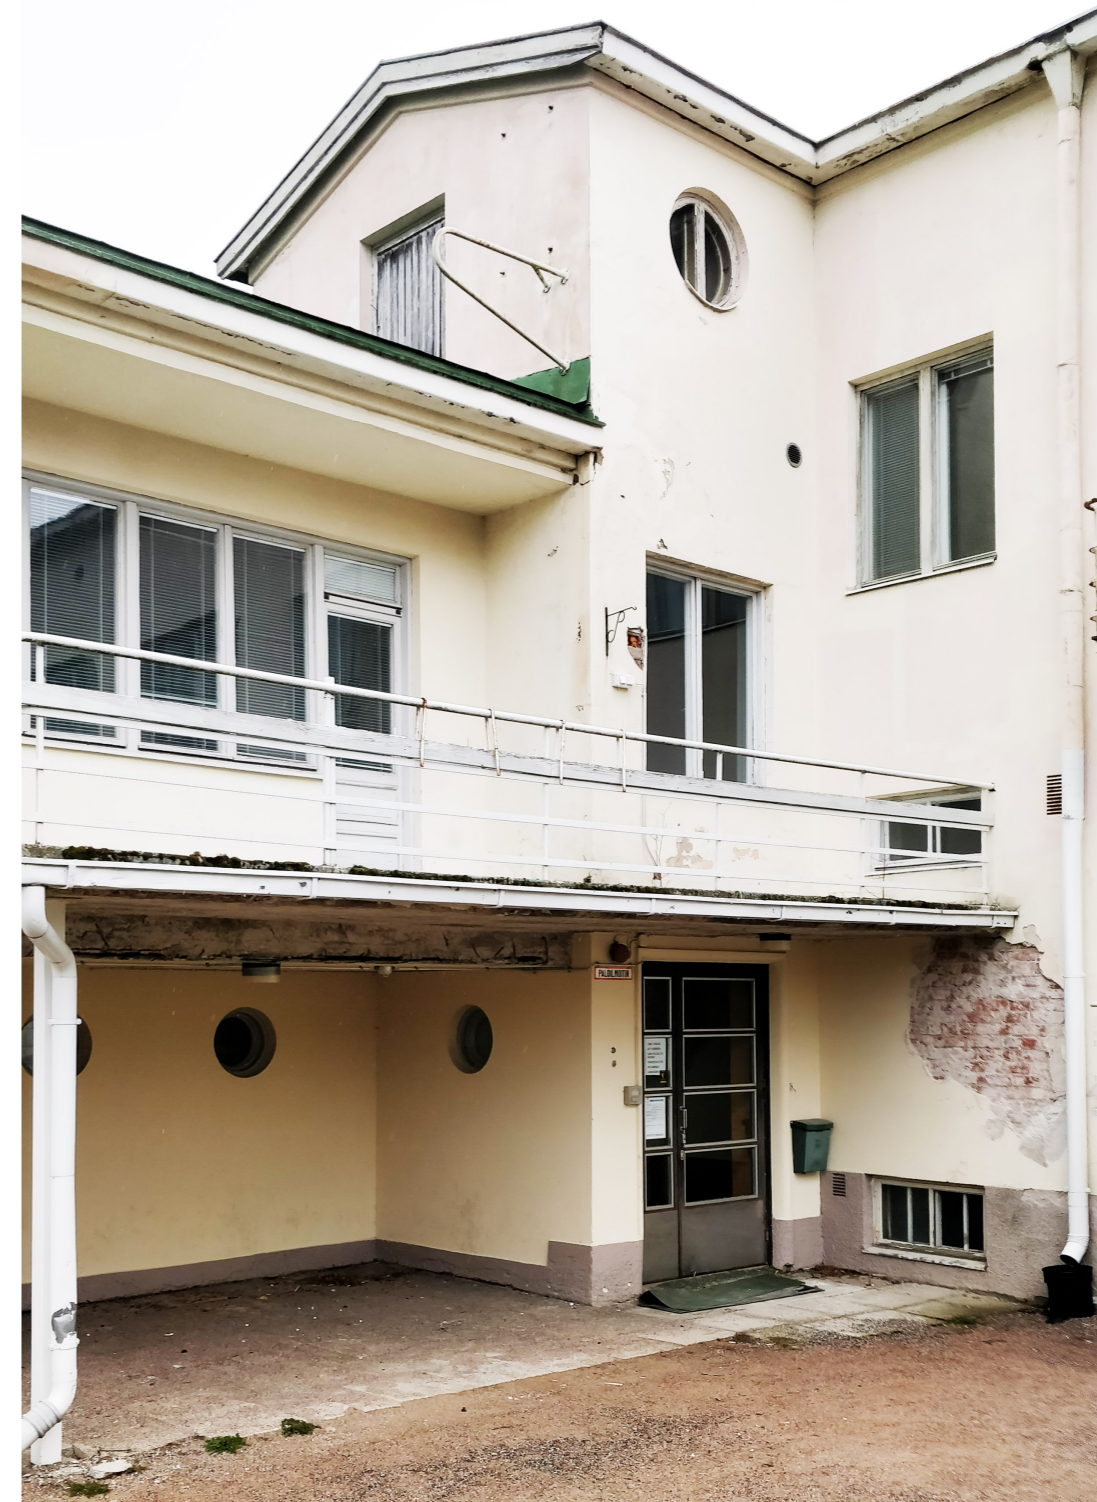
Kuva 18.
Kuva pääsisäänkäynnistä. Vasemmalla oleva katto toimi alun perin kattoterassina, kulkuovi sinne näkyy ylhäällä. Terassikaiteet on purettu ja kattomuotoa ilmeisesti muutettu. Edessä vasemmalla olevan syvennyksen takana on nykyisellään keittiö. Alun perin syvennyksen perällä oli ilmeisesti varastotilat ja näitä varten kaksi ovea ja yläikkunat.

Ulkoasun merkittävin muutos on kattoterassista luopuminen lyhyemmän siiven osalla. Sisäiset muutokset ovat olleet osin huomattavia etenkin keittiön ja ruokailutilan muutostöissä. Erityisiä tilallisia arvoja ei kuitenkaan näissä kohdissa ole ollut, vaan toiminnallisuuden parantaminen voidaan katsoa perustelluksi.

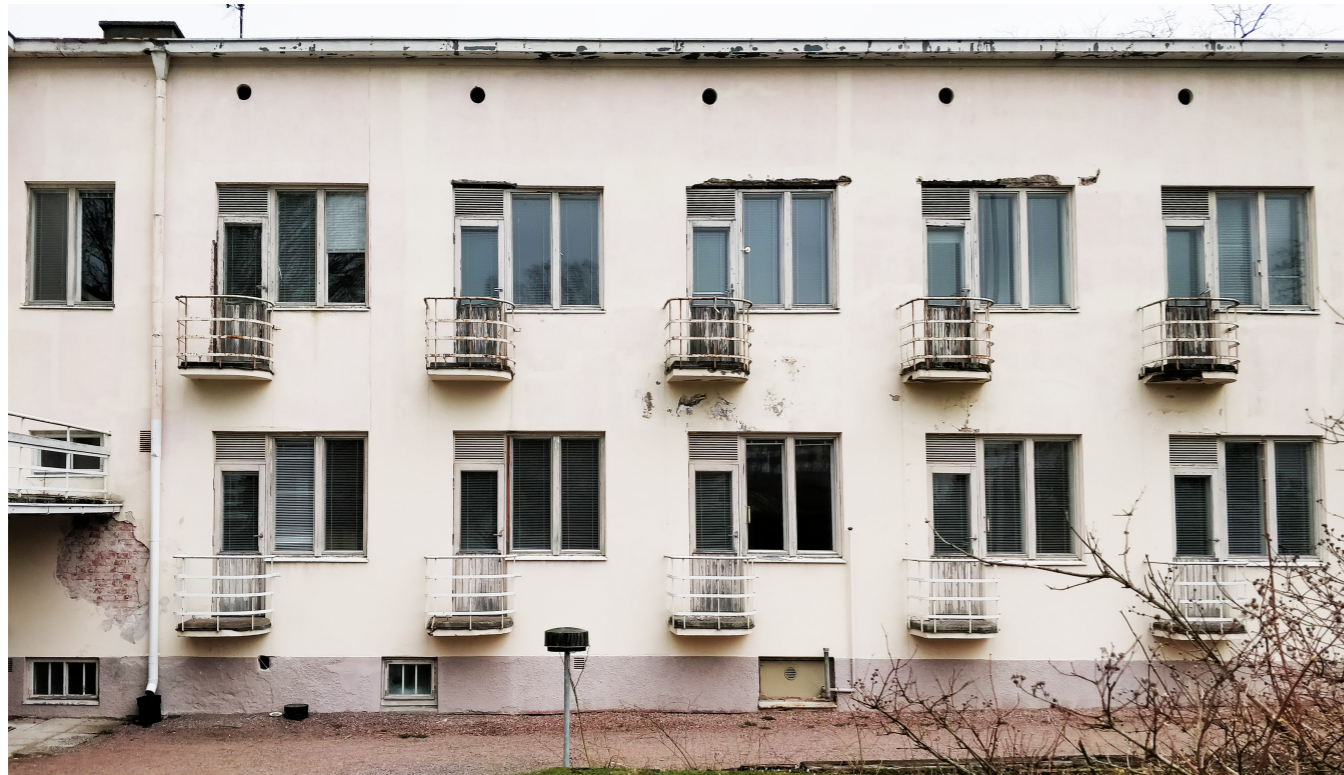
Kuva 19.
Huoneistosiiven kaunisrytmisen julkisivun pienine parvekkeineen avautuu kohti lounasta.

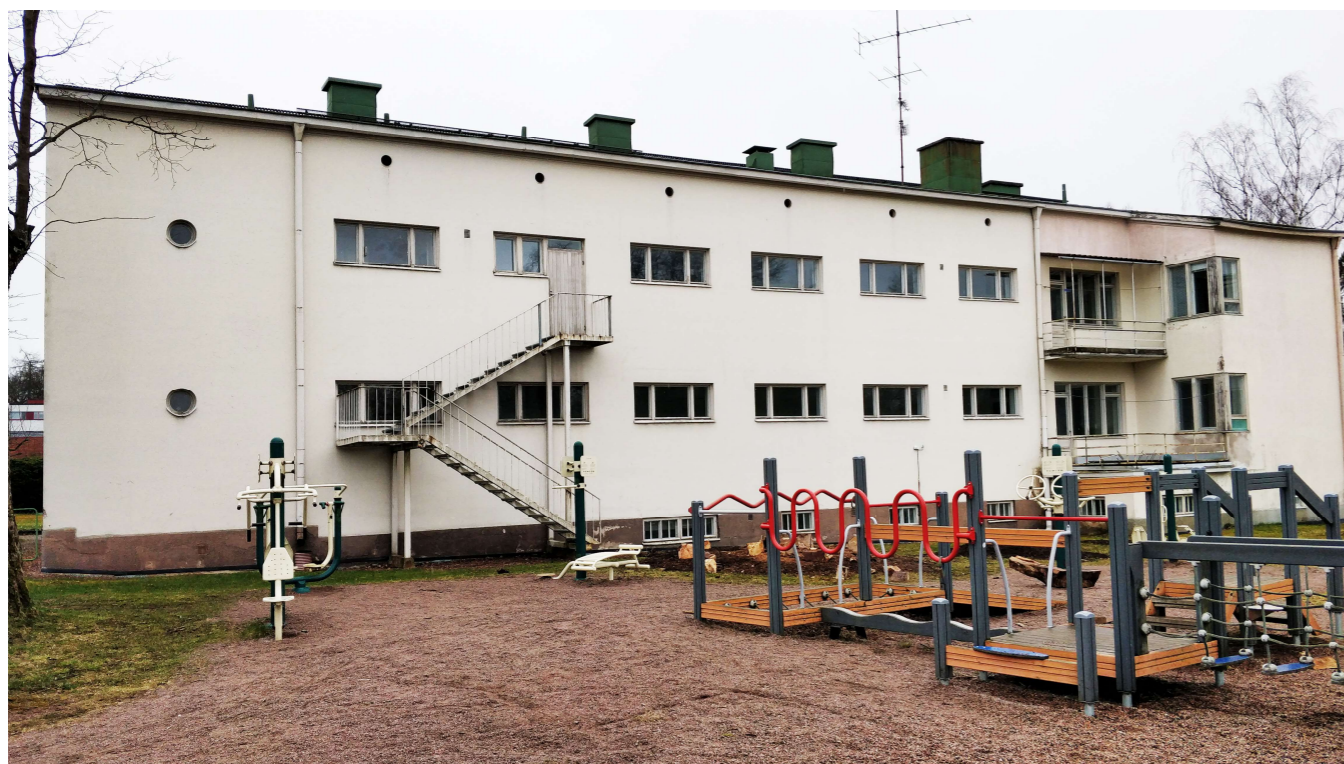
Kuva 20.
Rakennuksen Garnisoniin päin antava julkisivu. Käytävän nauhamaiset yläikkunat muistuttavat muun muassa S-yhtymän rakennusten saman aikakauden funktionalistisesta tyylistä. Poistumisporras on rakennettu myöhemmin, samoin oikealla olevan parvekkeen katos.
