## HAMBERGINKOTI

### RAKENNUSHISTORIALLINEN SELVITYS

LOVIISA 20.4.2020

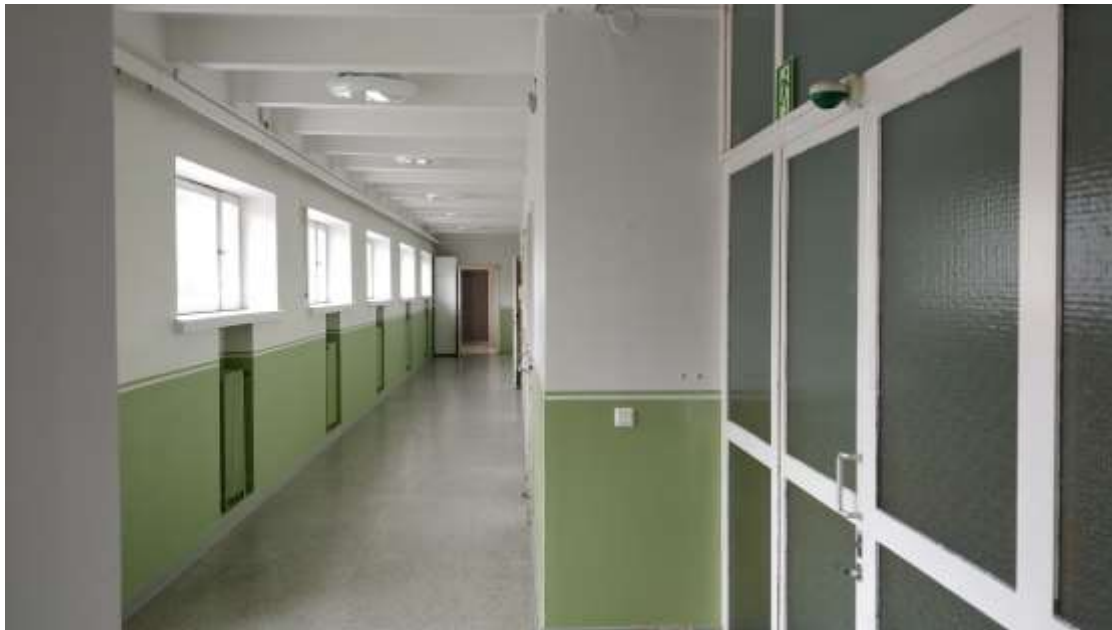
Kuva 10.  
Toisen kerroksen huoneistosiipi. Oikealla porrashuone.

Asuntosiipeen nouseaan puoli kerrosta. Pienehköissä huoneistoissa on vesipiste ja säilytystilaa sekä pieni parveke lukuun ottamatta päädyn huoneistoa. Yhteiset saniteettitilat ovat portaan lähellä ensimmäisessä kerroksessa. Toinen kerros on huoneistojen suhteen lähes identtinen, mutta saniteettitilan kohdalla on pieni huoneisto.

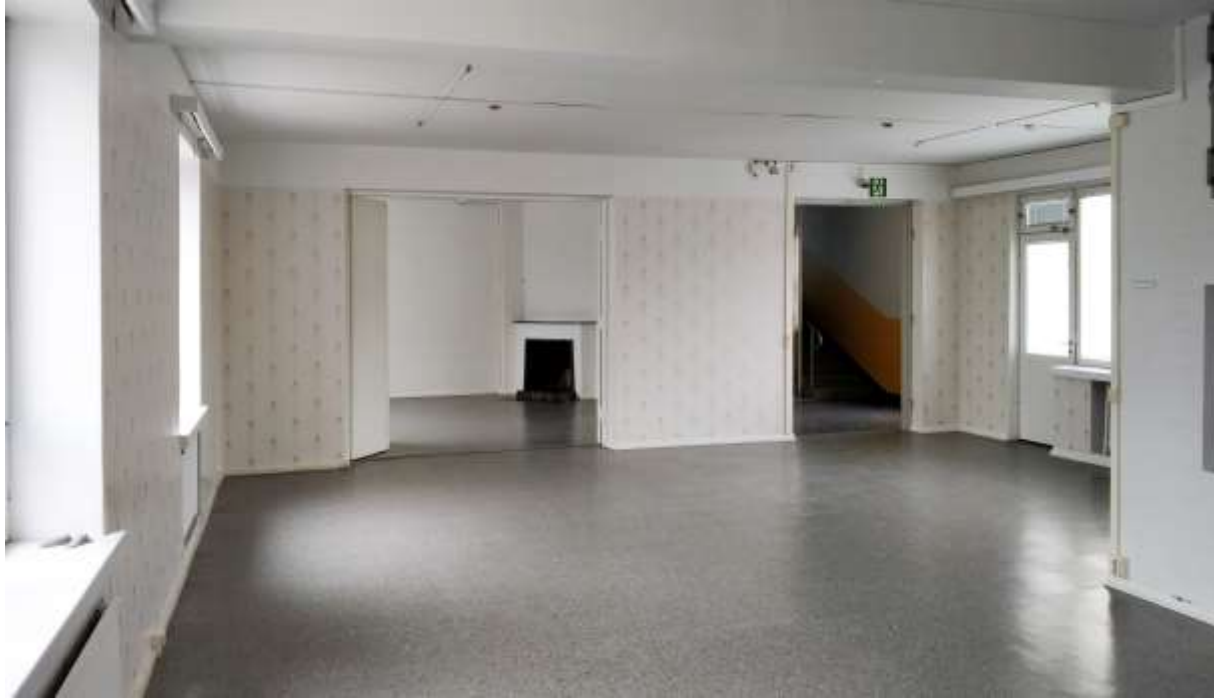
Kuva 12.  
Kuva ruokasalista nykyisessä asussaan. Kuva on otettu entisen keittiön kohdalta. Takana näkyy oleskeluhuone tulisijoineen. Näiden väliin jäi alun perin ruokasali. Oikealla on sisäpihalle aukeava ikkuna ja ovi, joka johtaa sisääntulokatoksen päälle.

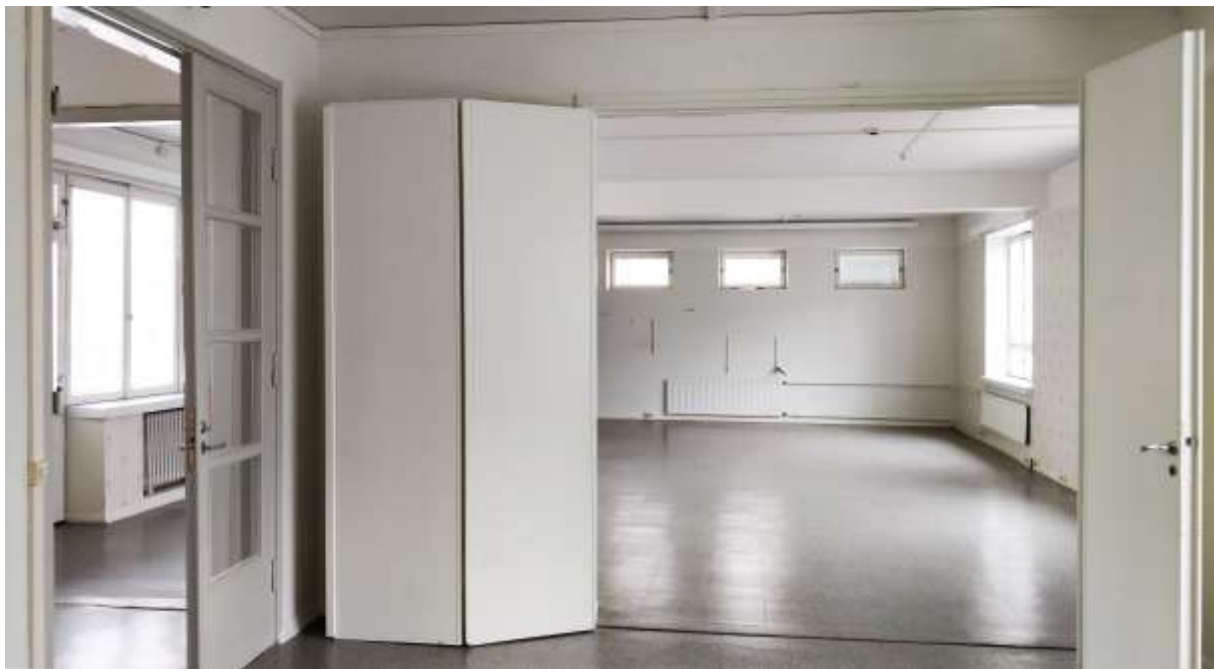
Kuva 13.  
Sama tila toisesta suunnasta takan läheltä kuvattuna. Taitto-ovella voi sulkea oleskelutilan erilleen.

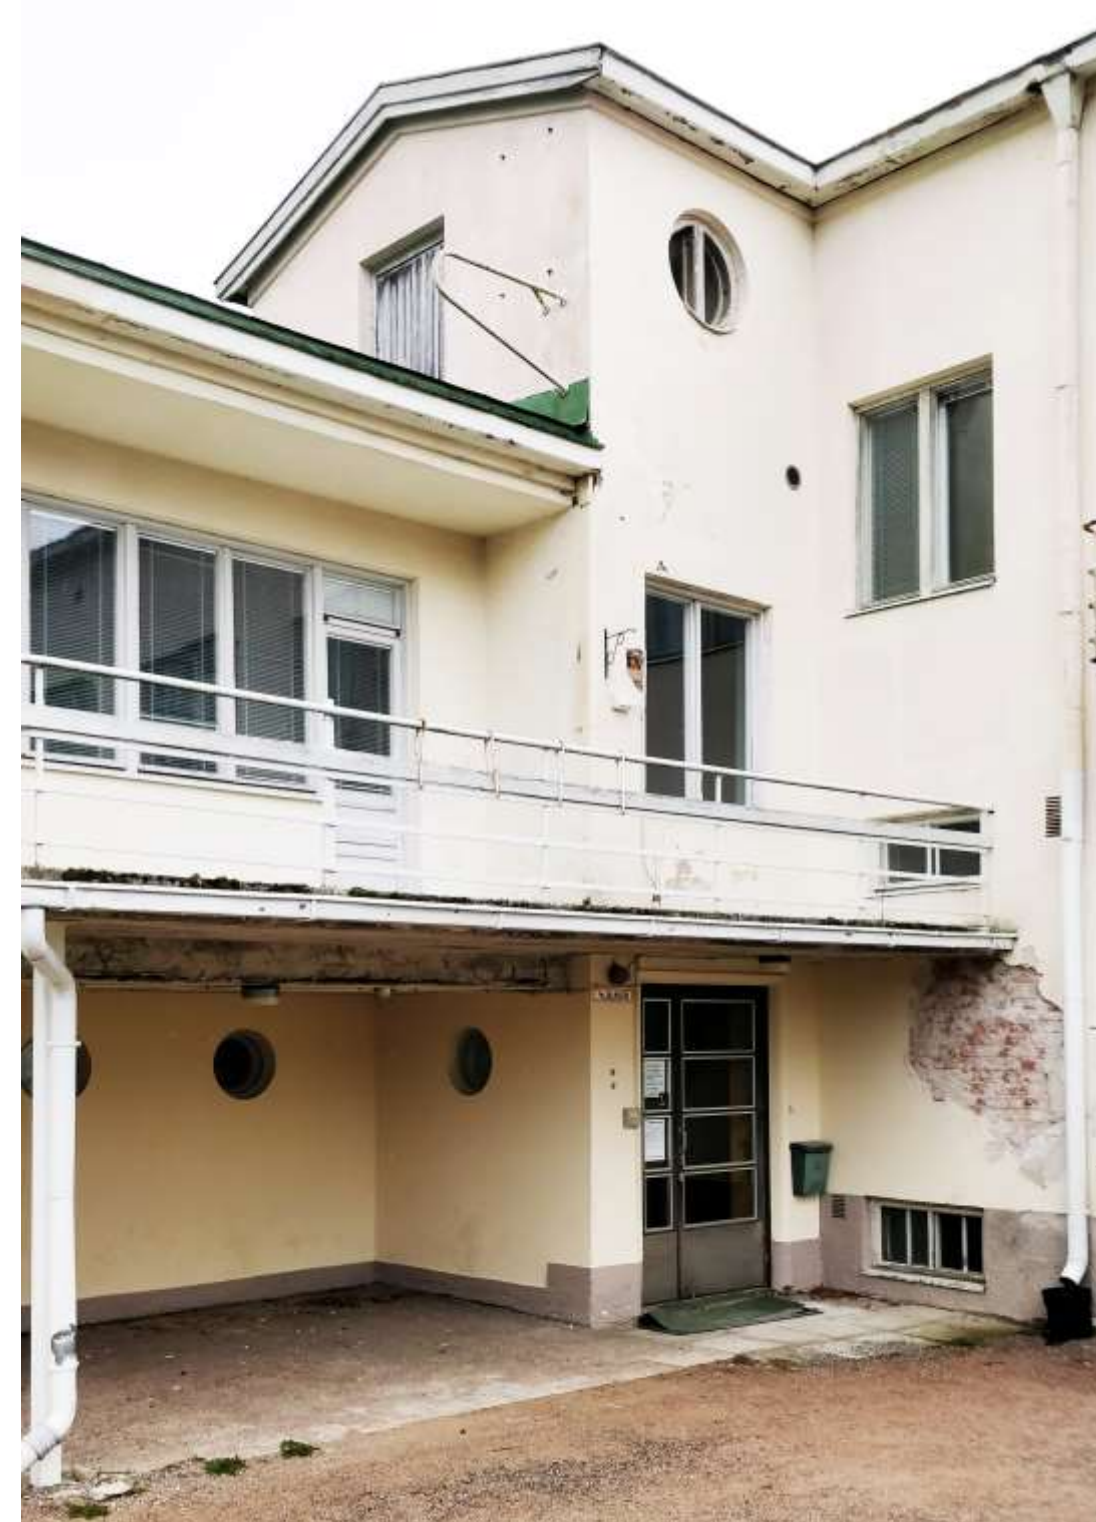
Kuva 18.  
Kuva pääsisäänkäynnistä. Vasemmalla oleva katto toimi alun perin kattoterassina, kulkuovi sinne näkyy ylhäällä. Terassikaiteet on purettu ja kattomuotoa ilmeisesti muutettu. Edessä vasemmalla olevan syvennyksen takana on nykyisellään keittiö. Alun perin syvennyksen perällä oli ilmeisesti varastotilat ja näitä varten kaksi ovea ja yläikkunat.

Sisäänkäynnin vieressä olevan syvennyksen julkisivussa on nykyisellään kaksi pyöreää ikkunaa. Nämä lienevät myöhemmin asennetut; alun perin syvennyksessä oli kaksi ovea ja kaksi horisontaalista ikkunaa. Seinän takana on ollut kaksi pientä, ilmeisesti varastona toiminutta tilaa.

Ulkoasun merkittävin muutos on kattoterassista luopuminen lyhyemmän siiven osalla. Sisäiset muutokset ovat olleet osin huomattavia etenkin keittiön ja ruokailutilan muutostöissä. Erityisiä tilallisia arvoja ei kuitenkaan näissä kohdin ole ollut, vaan toiminnallisuuden parantaminen voidaan katsoa perustelluksi.

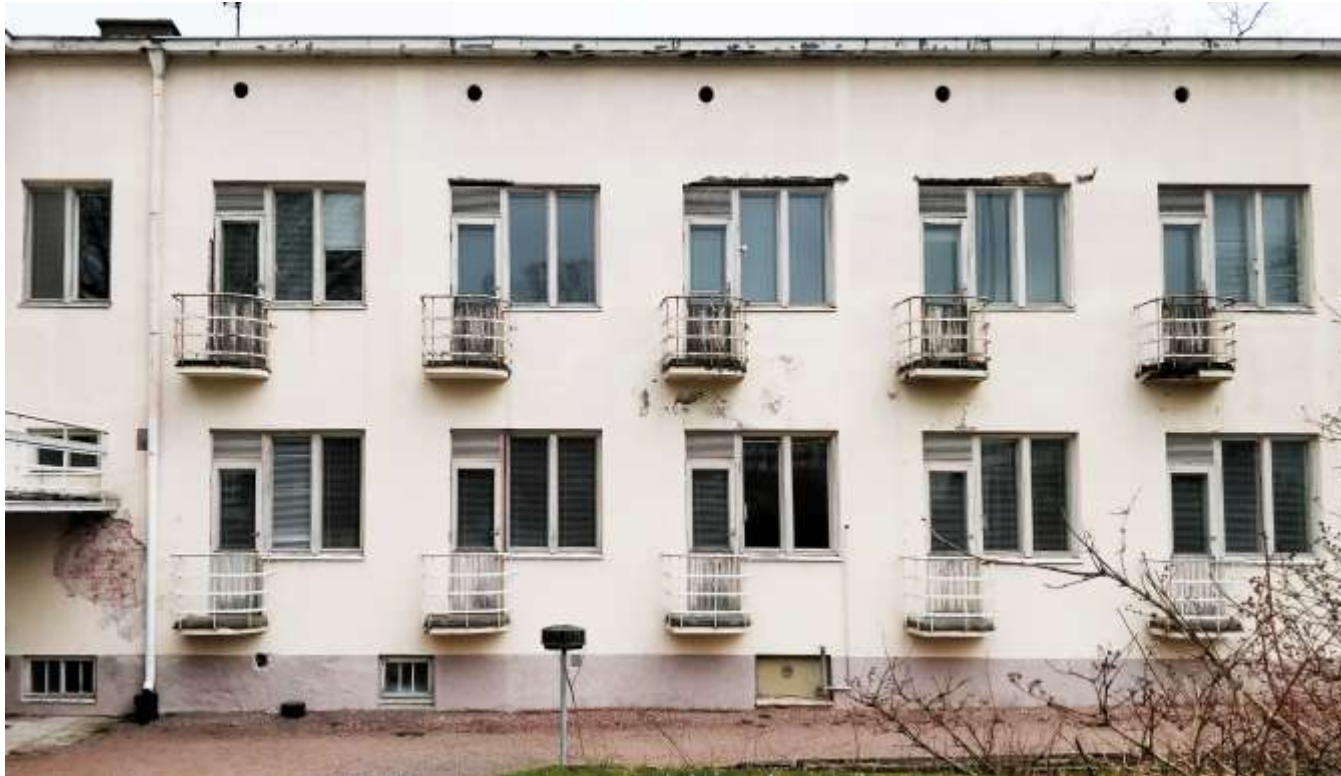
Kuva 19.  
Huoneistosiiven kaunisrytminen julkisivu pienine parvekkeineen avautuu kohti lounasta.

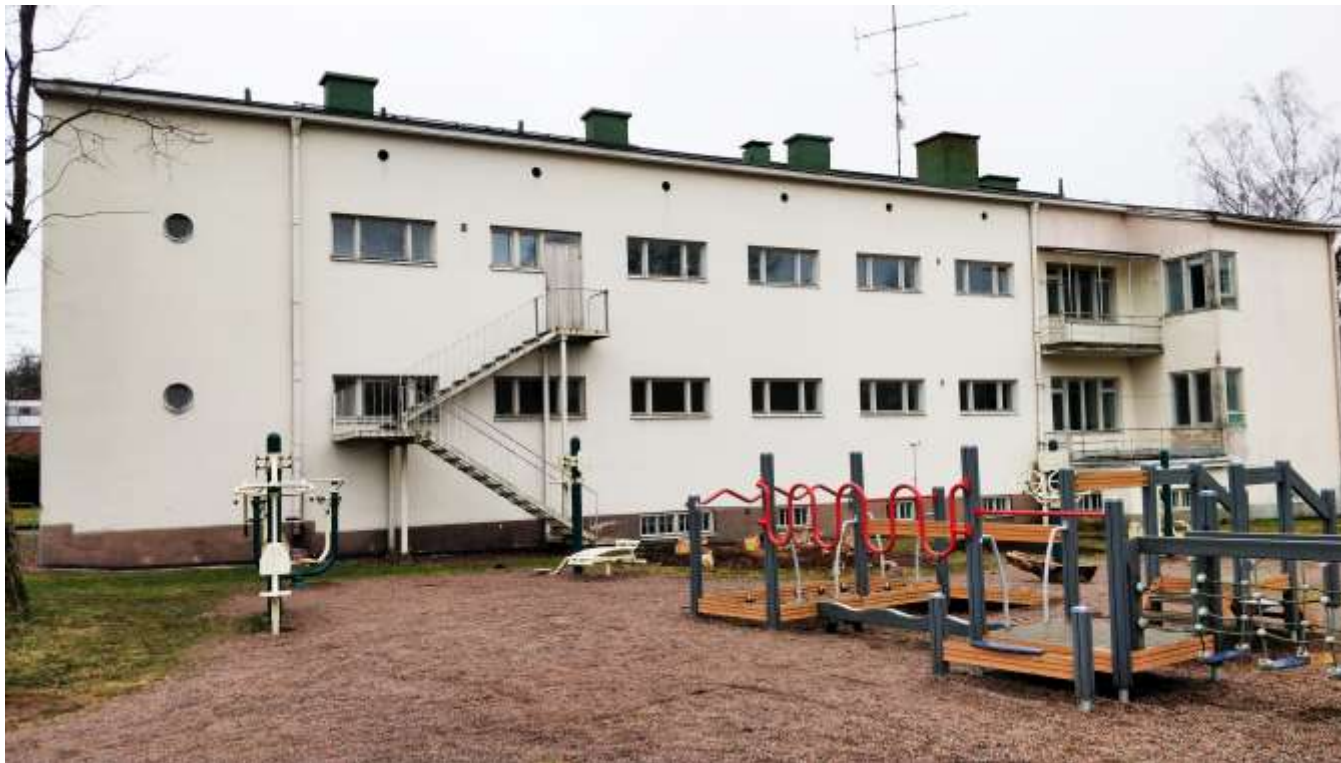
Kuva 20.  
Rakennuksen Garnisoniin päin antava julkisivu. Käytävän nauhamaiset yläikkunat muistuttavat muun muassa S-yhtymän rakennusten saman aikakauden funktionalistisesta tyylistä. Poistumisporras on rakennettu myöhemmin, samoin oikealla olevan parvekkeen katos.
