# Fantsnäs, s-alue

# Köpbacka

# Siksala

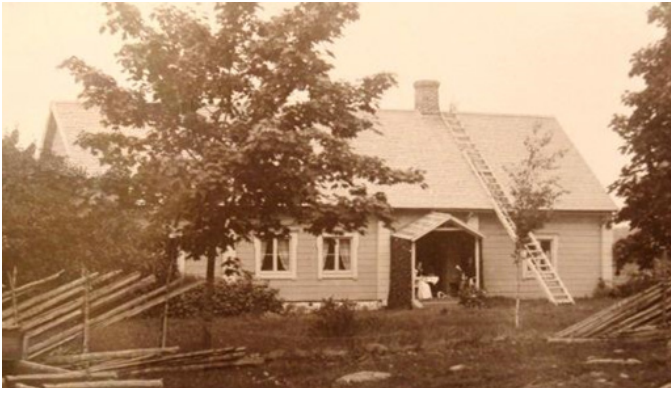
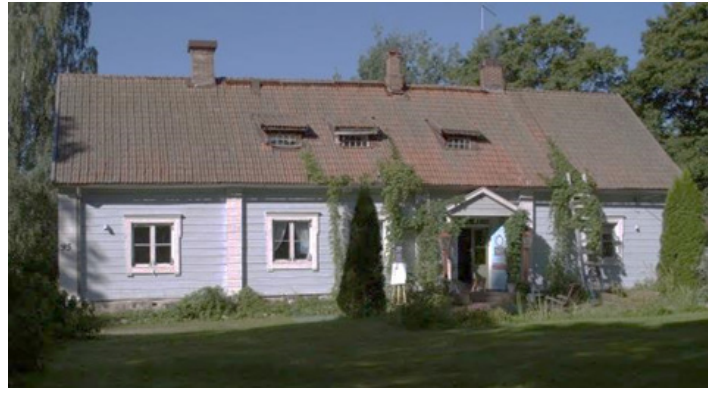
1. Smeds: vasemmalla valokuva vuodelta 1898 (Sarvilahden arkisto). Kohteen luokitus :A-luokka

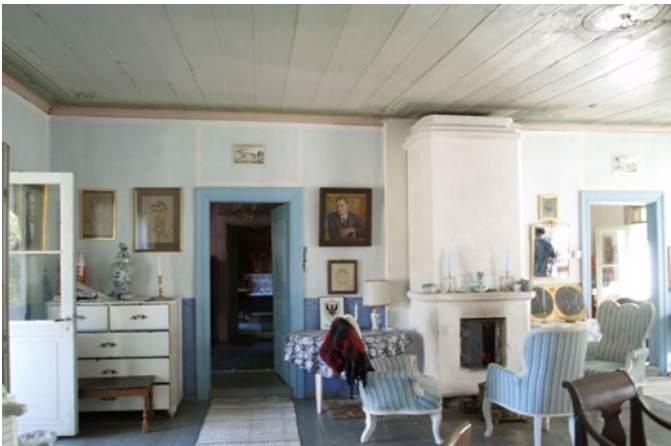
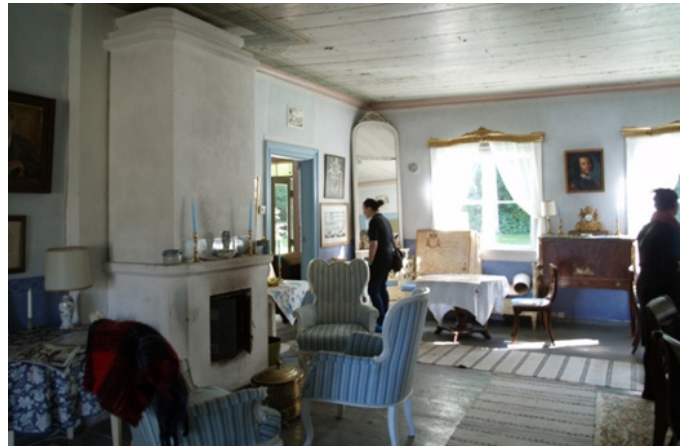
Kuvissa mm. Smedsin Sali, yksi Smedsin ikkunoista ja nurkkarakenne, jotka ovat säilyttäneet 1800-luvun alun tyylipiirteet ja detaljoinnin.

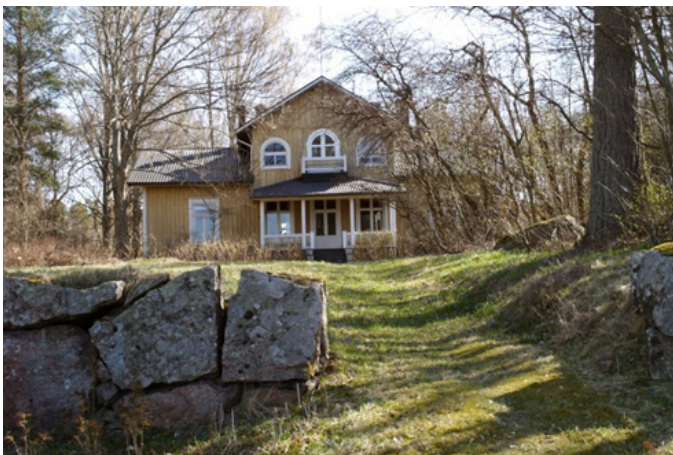
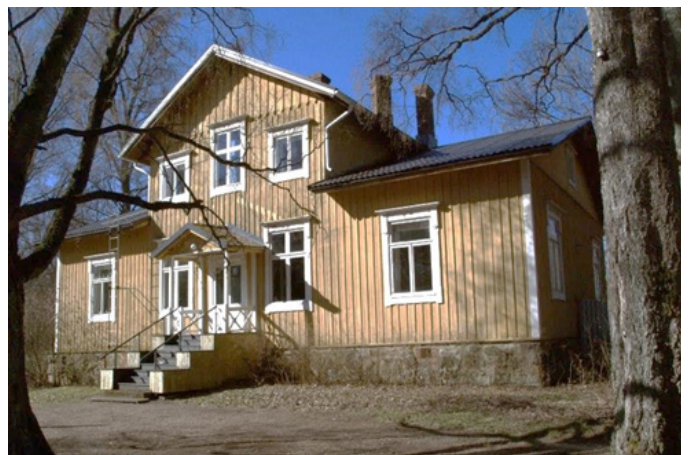
2. Veckas: yläkuvissa valokuvat 1900-luvun alusta (kirja Sarvilahden historia). A-luokka

Yläkuvassa julkisivu merelle päin. Puistomainen suuri piha on rajattu kiviaidalla. Rakennus on julkisivuiltaan kattomateriaalin muutosta lukuun ottamatta lähes alkuperäinen. Vanhassa parvekekuvassa näkyy, että poikkipäädyn ikkunoissa oli värilasisitus.

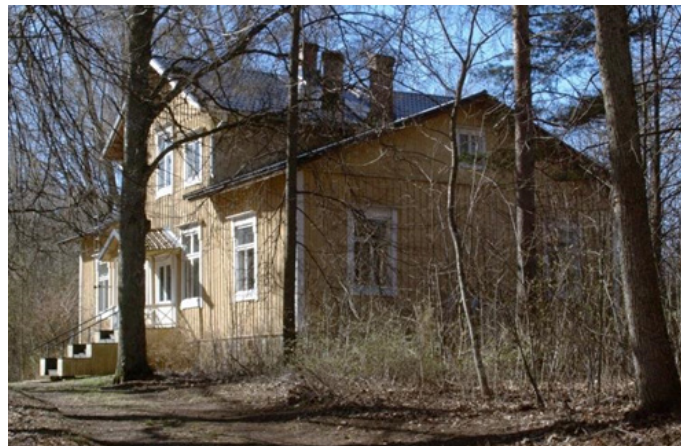
3. Vasemmalla työväenasunnoksi vanhasta aitasta 1930-luvulla muutettu ”Jussila”. Rakennus on hyvä esimerkki puurakennukseen sovelletusta pelkistetyistä klasissimista. B-luokka

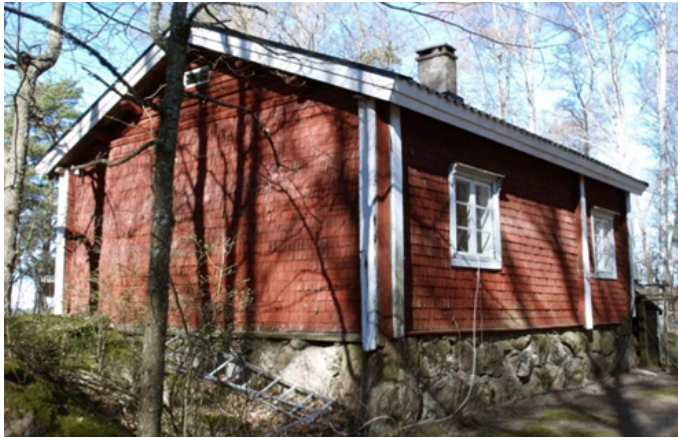
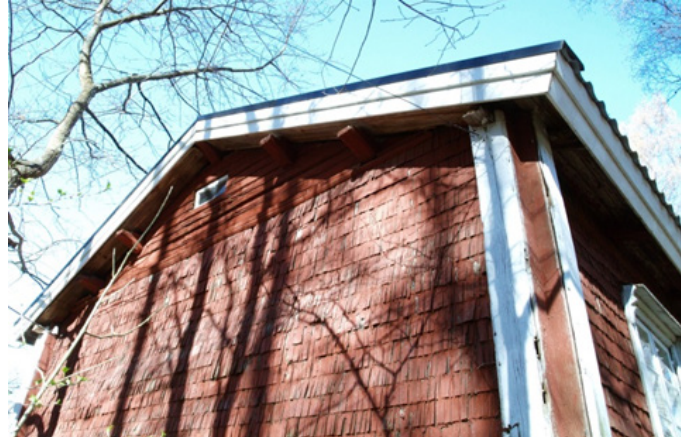
4. Luotsitorppa alueen pohjoispuolella lähellä merenrantaa. Rakenteista päätellen torppa on luultavasti 1800-luvulta ellei jopa vanhempi. A-luokka

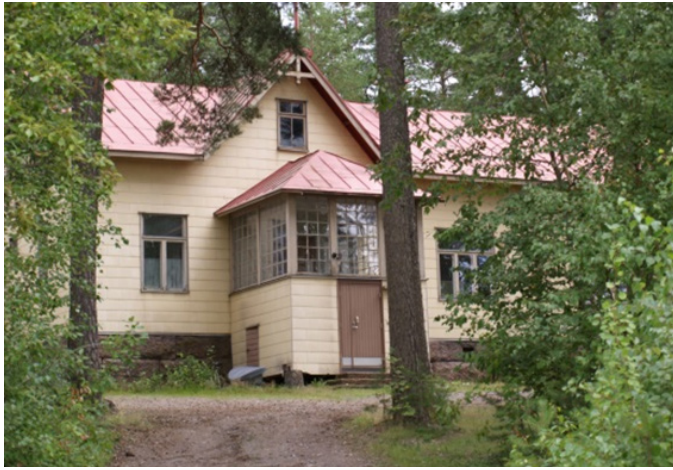
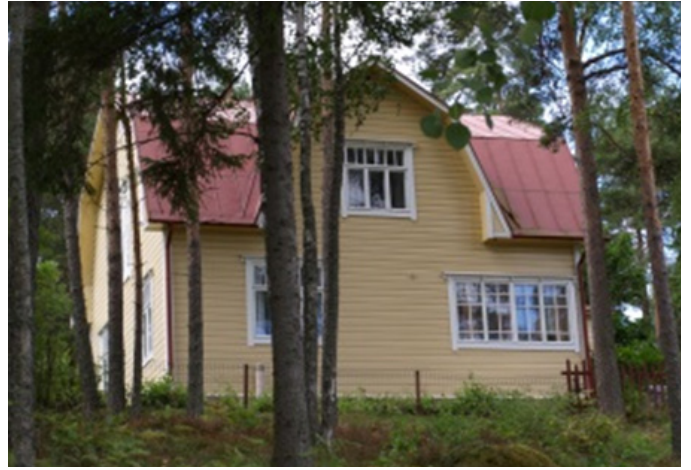
1. Seurantalo Fagerås (1906) A-luokka (erillisinventointi), Vanha Valkontie 2.

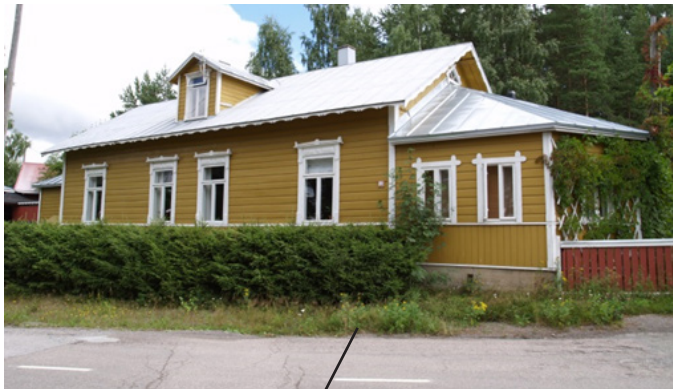
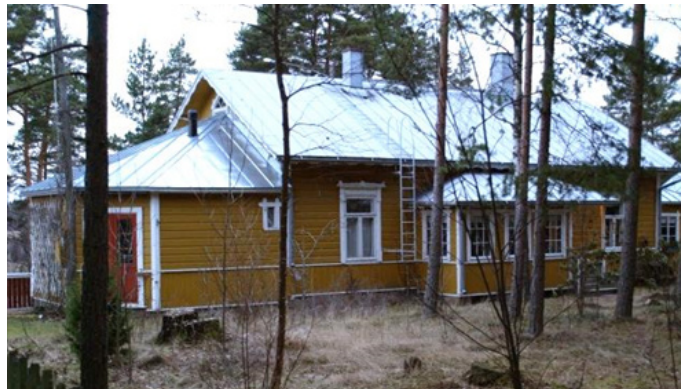
2. (1890) A-luokka. Rakennuksessa on vielä 1980-luvulla ollut kauppa. Vanha Valkontie 140.

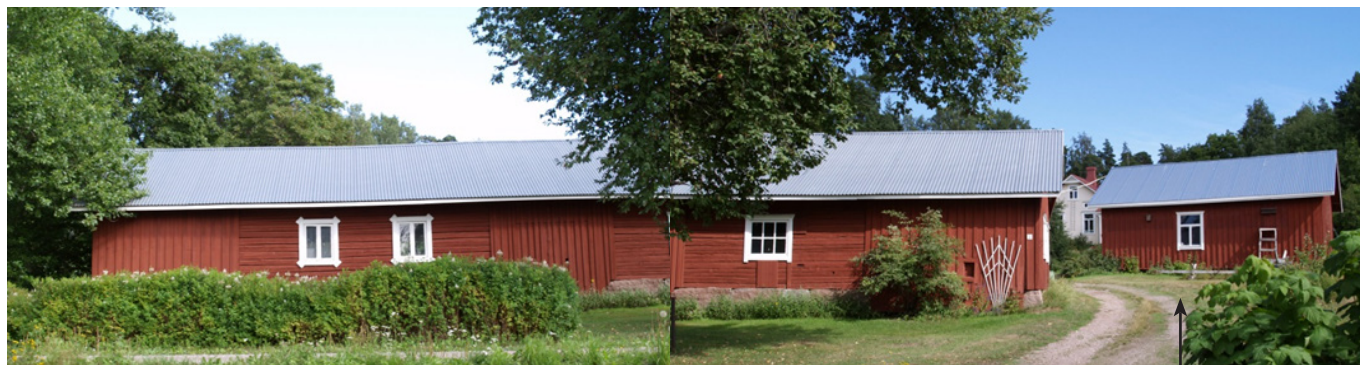
17. Pitkä ulkorakennus ja asuinrakennus (1890-l), toinen suurehko ulkorakennus (1920-l), A-luokkaan pihakokonaisuus. Vanhat ulkorakennukset ovat erityisen kauniit, sinkitty aaltopelti sopii tyyllillisesti hyvin talousrakennuksiin. Päärakennuksessa ullakkokerroksen ”haukkaikkunat” erikoisesti myös päädyissä. Köpbackantie 7.

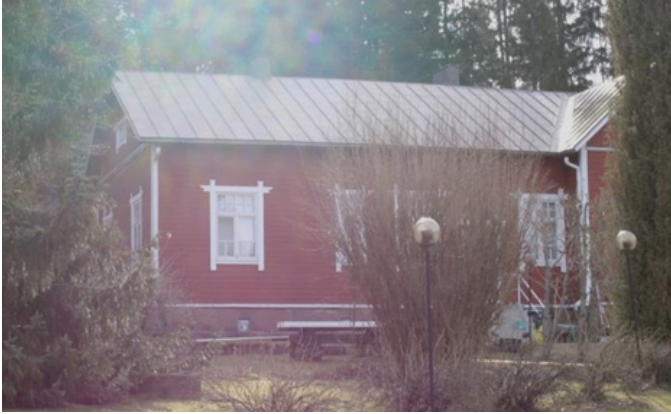
19. (1920? todennäköisesti vanhempi )  
A-luokka Köpbackantie 9

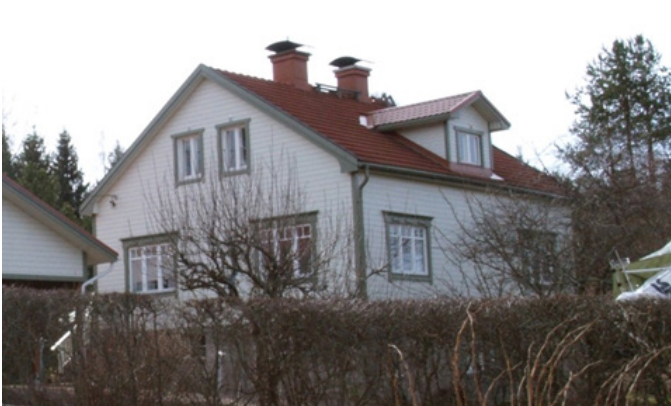
21. (1943?) Asuinrakennus on rakennettu vanhan navetan kivijalalle. A-luokka,  
Köpbackantie 11.

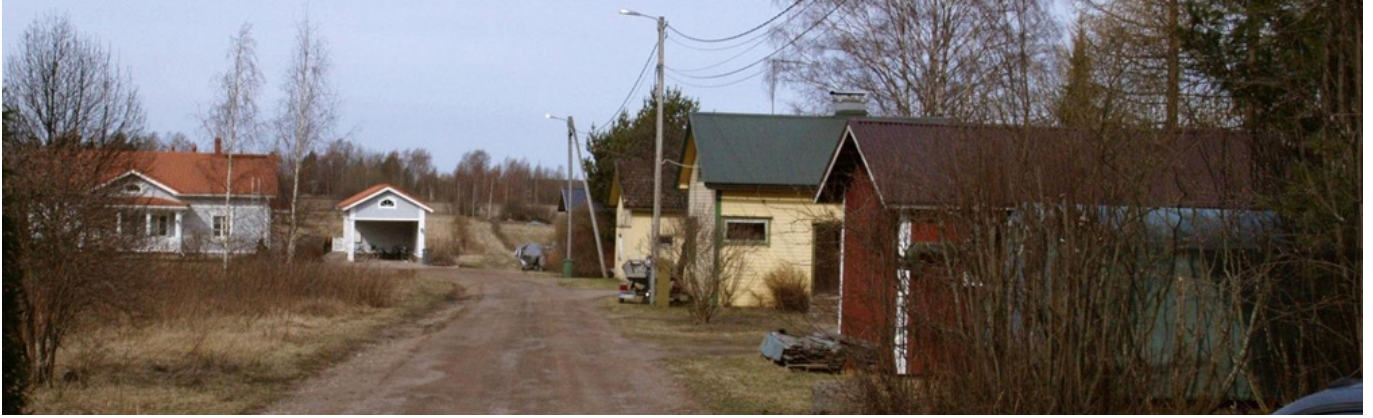
41. Köpbackantien länsipuolen rakentamista Kipparilantiellä (kaikki kuvat yllä). Rakentaminen on 1940-luvun lopulta ja sen jälkeen. Kuvissa näkyy kuinka viimeisten vuosikymmenien rakentaminen on synnyttänyt uudet haasteet täydennysrakentamiseen kuten maaston muotoihin sovituksen , rakennusten suuren koon ja monimuotoisuuden sekä värien, matereriaalien ja rakenteiden raskauden. B-luokka

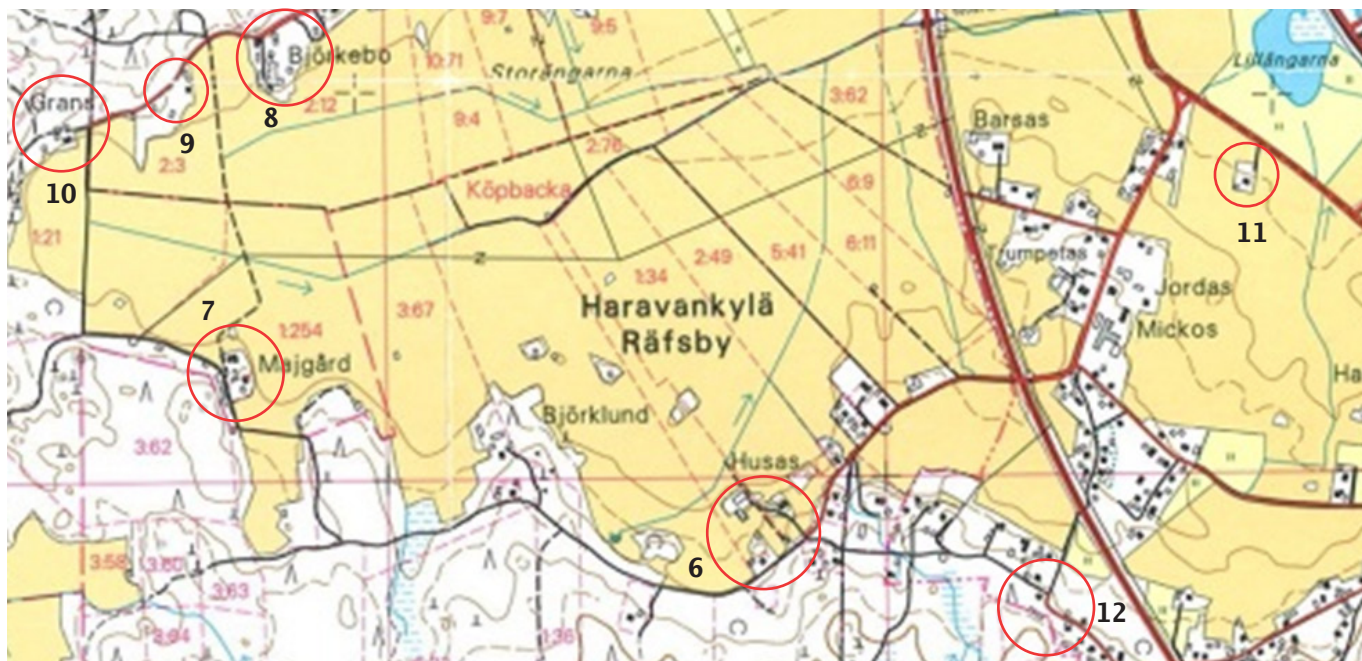
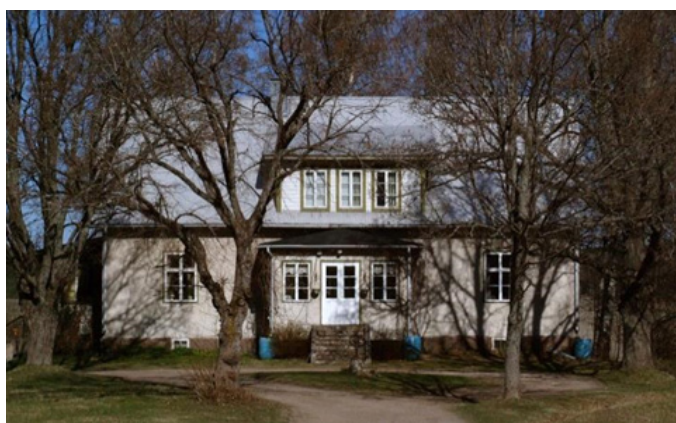
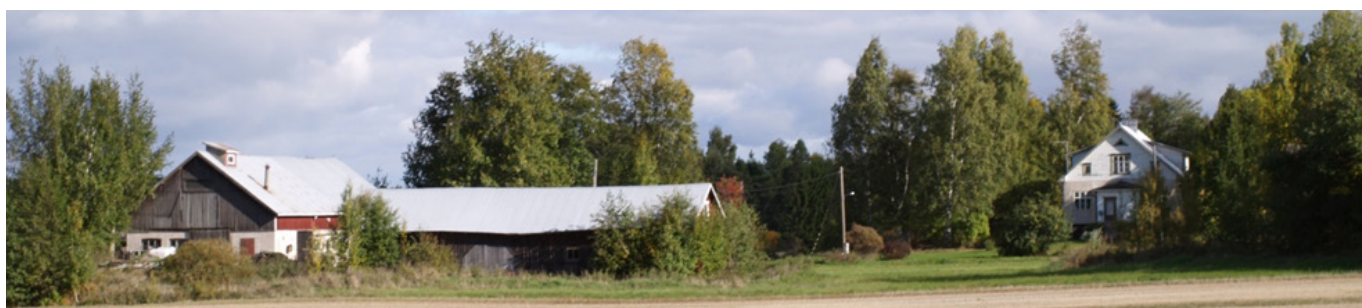
6. Husas (päärakennus 1936. Vaikka rakennus on ilmeeltään 1930-luvun maaseuturakentamiselle tyypillinen, on se rakenteeltaan poikkeuksellinen osittain rapattuine seinineen Hyvin säilynyt alkuperäisyyys. A-luokka, Virpekintie 131.
