**MAISEMASELVITYS JA
MAISEMOINNIN PERIAATTEET**

Tjusterbyn aurinkopuistohanke

Oomi Solar Oy

27.11.2025

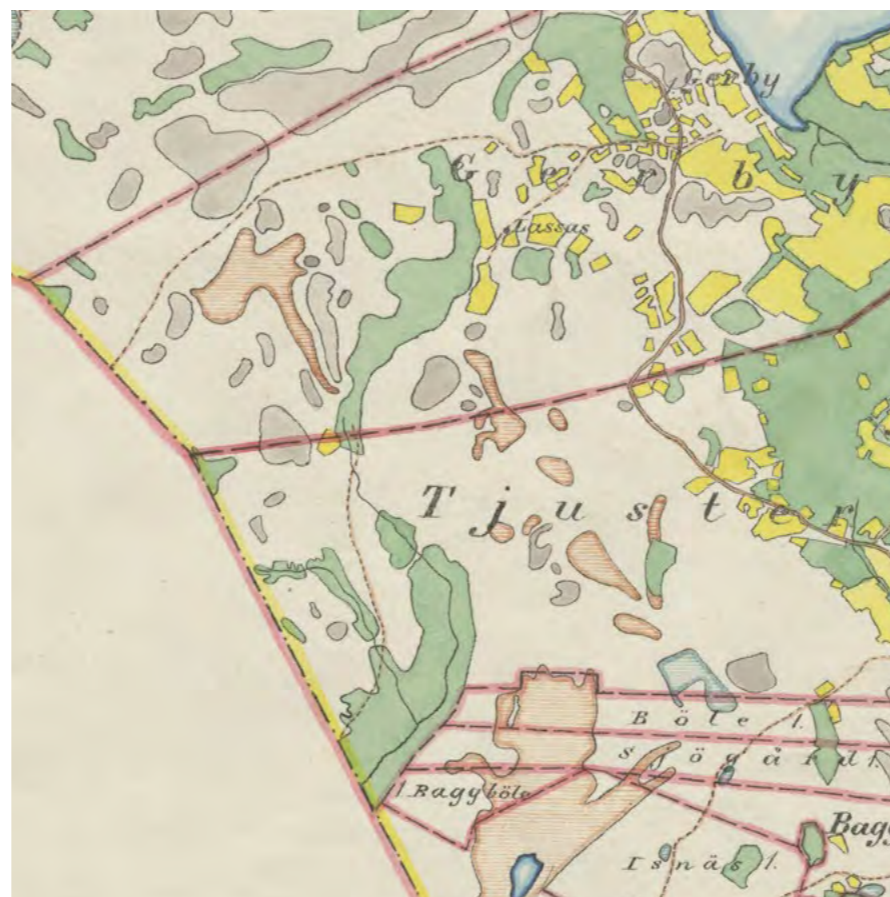
Kuva 6. Ote Pitäjänkartasta vuodelta 1919. (Lähde: Vanhat kartat -palvelu, MML, Puolustusvoimat, 2025)

Selvitysalue on luonteeltaan maaseutumaisesta ympäris-
töstä, jossa on viimeisen vuosisadan aikana harjoitettu sekä viljelyä että metsätaloutta. Suunnitellun hankealueen keskeinen peltoaukea on ollut viljelyssä tai niittynä jo ai-
nakin 1800-luvun lopulta alkaen, osana Tjusterbyn kartan-
non maita. Peltoalueen laajuus ja sen reunavyöhykkeet ovat muuttuneet viljelykäytön sekä metsätalouden har-
joittamisen seurauksena. Alueella on sijainnut kartanoon liittyviä torppia, kuten Lassas, ja muu rakennuskanta on rakentunut pääosin 1900-luvun alusta alkaen. Storfal-
lin tien varren rakennuksista suuri osa on peräisin 1940- ja 1950-luvuilta. Peltoalueen itäpuolella sijaitseva Stormos-
senin suo on ojitettu 1960–70-luvuilla.

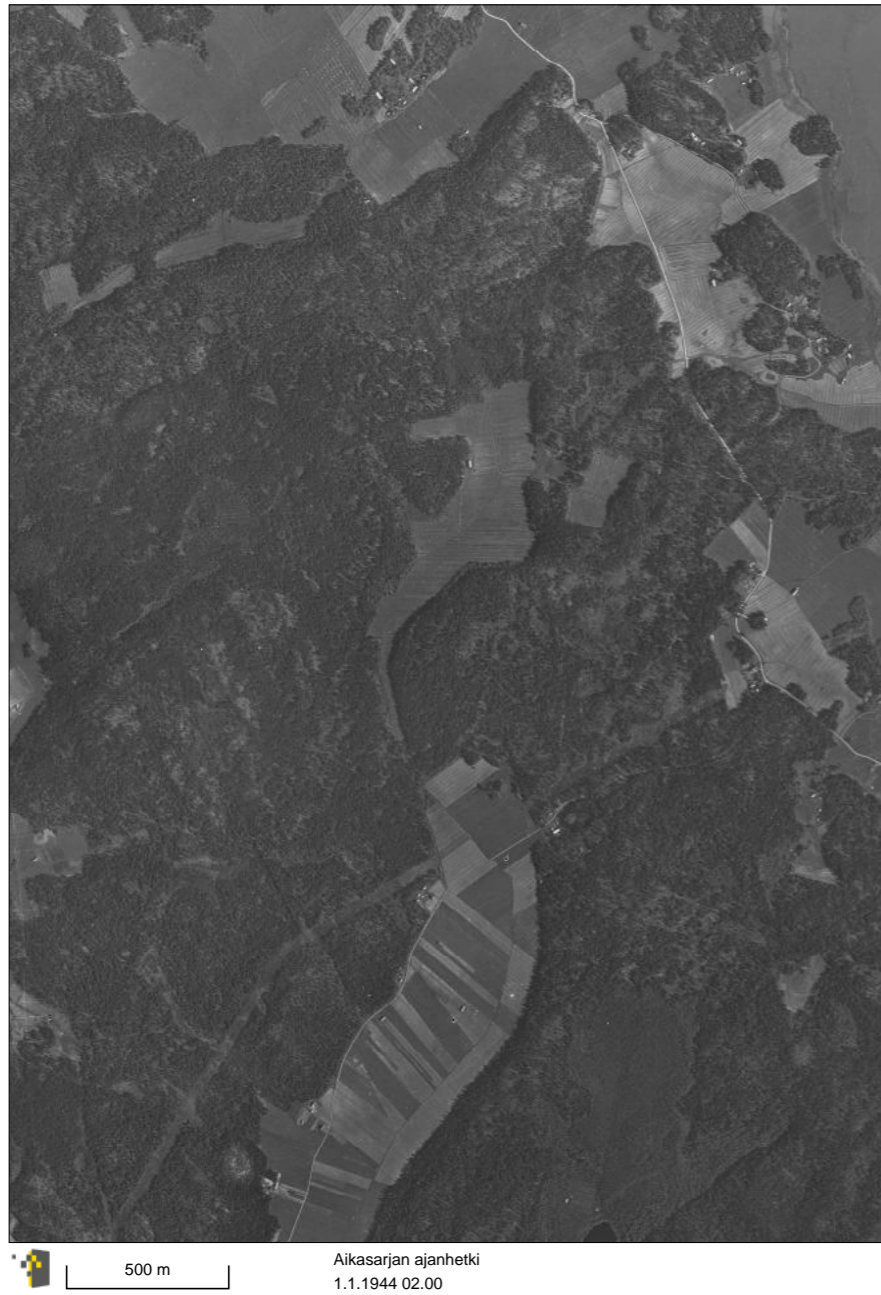
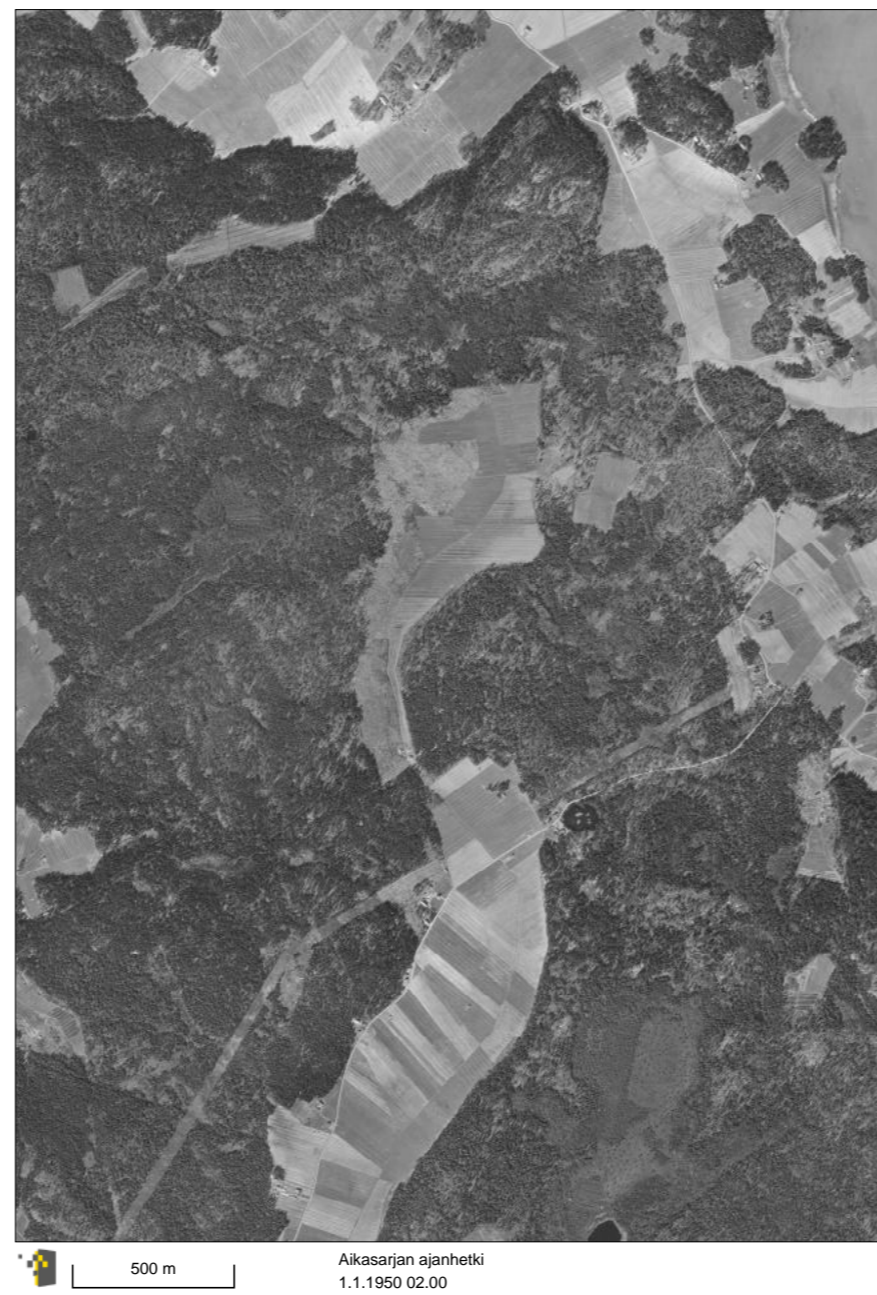
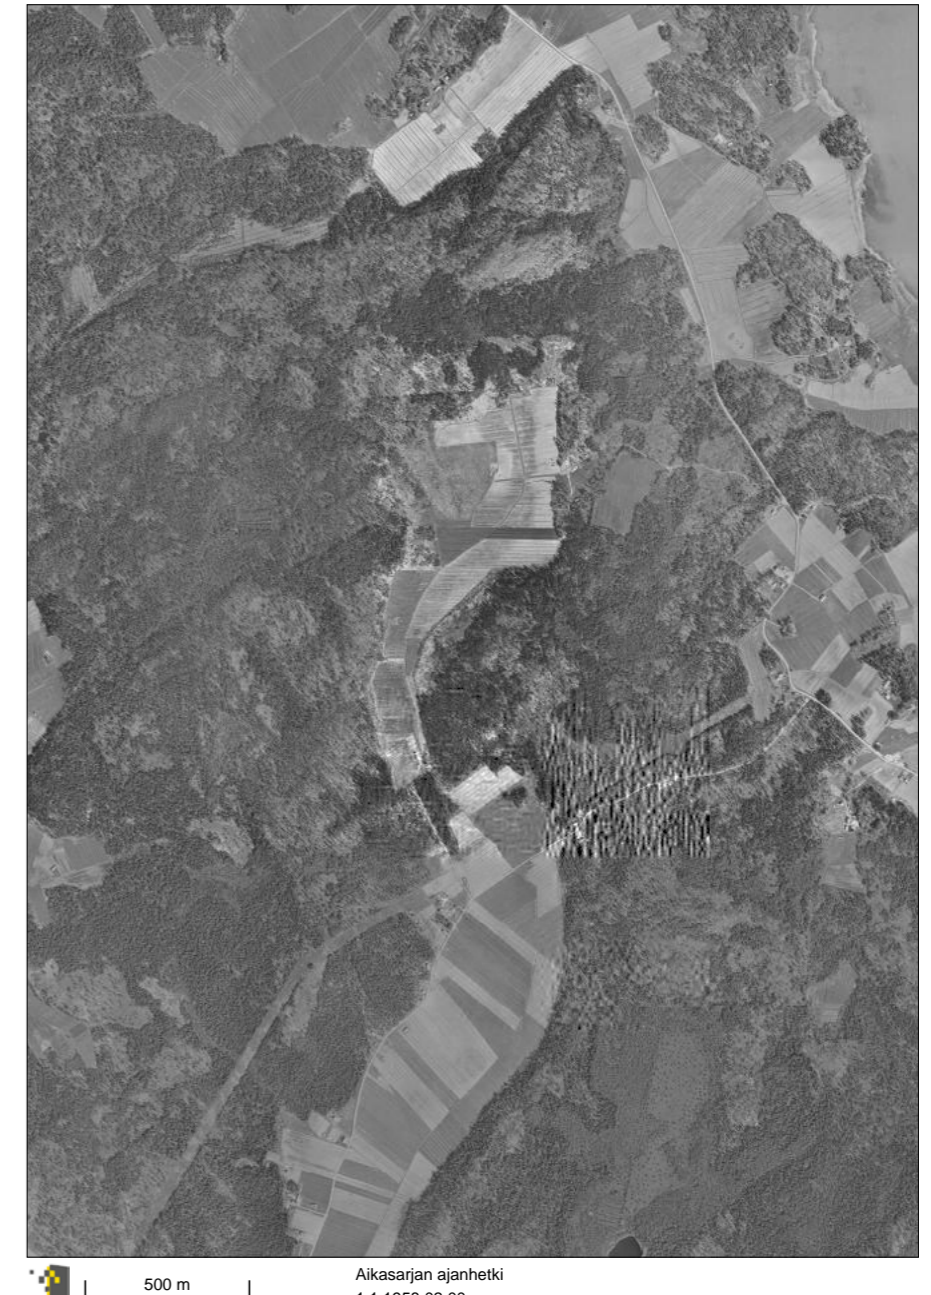
Kuva 10. Sarja vanhoja ilmakuvia selvitysalueelta. Kuvat vanhimmasta uusimpaan vasemmalta oikealle vuosilta 1944, 1950 ja 1958. (MML, Avoimet aineistot, 2025). Maisemakuva on pysynyt alueella samankaltaisena 1900-luvun puolivälin vuosikymmeninä. Maa- ja metsätalouden vaikutus näkyy peltoalueiden avoimuuden vaihteluina.

Merkittävimpiä muutoksia maisematilassa on tapahtunut hankealueen pohjoisosassa, jossa metsätalouteen liittyvät hakkuut ovat muokanneet avoimen maiseman laajuutta. Vanhoista ilmakuvista voidaan havaita hakkuita muun muassa 1950- ja 2010-luvuilla. Storfällintien pohjoispuolella metsänreuna on muuttunut selvästi 2010-luvun hakkuissa. Myös Björkdallin tilan ympäristön metsäalueiden laajuus on vaihdellut 1950-luvulta alkaen metsätalouksen seurauksena.

Alueen maisemakuvaa on muokannut myös alueen halkova voimajohto, joka on rakennettu 1930-luvulla (Porvoon pitäjänkartta 1937), ja on selvästi nähtävissä jo vuoden 1944 ilmakuvassa.

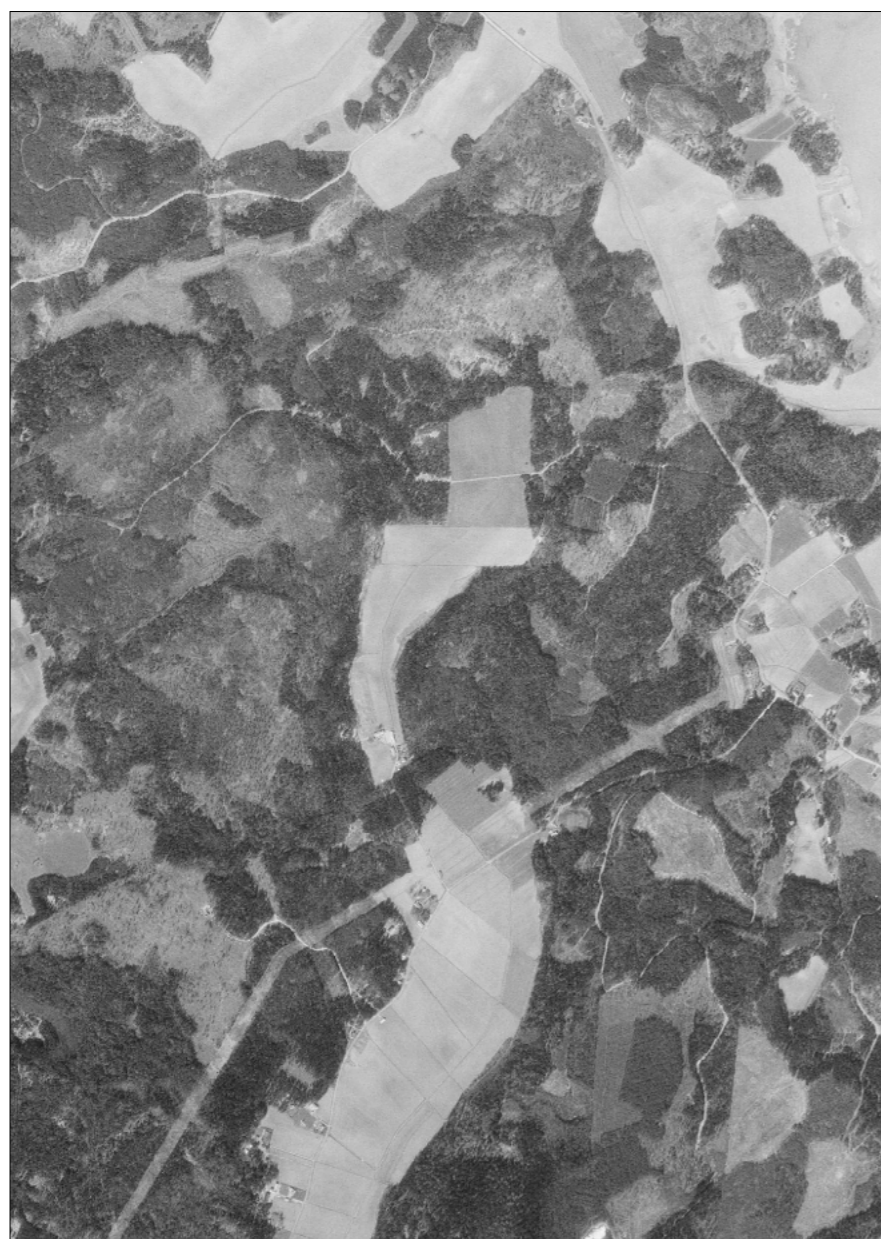
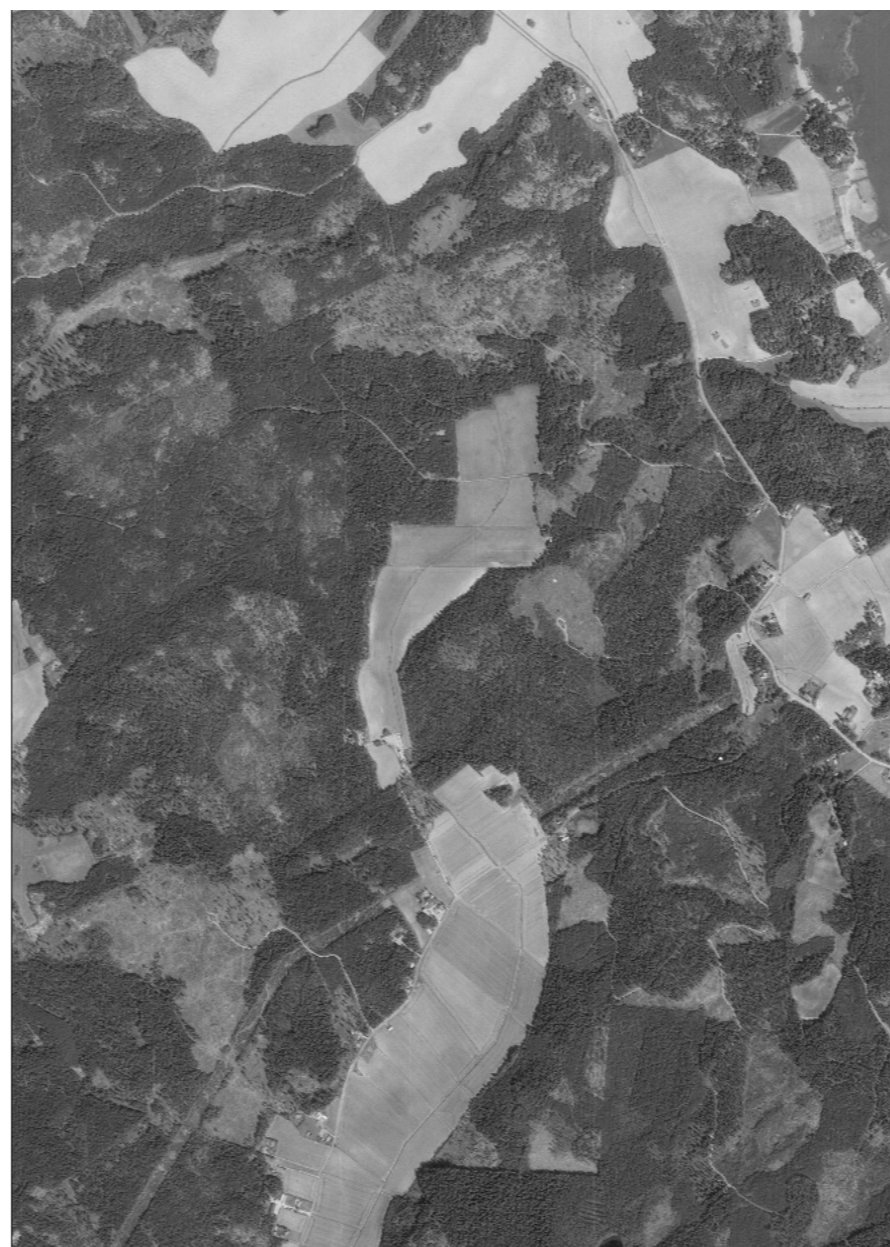
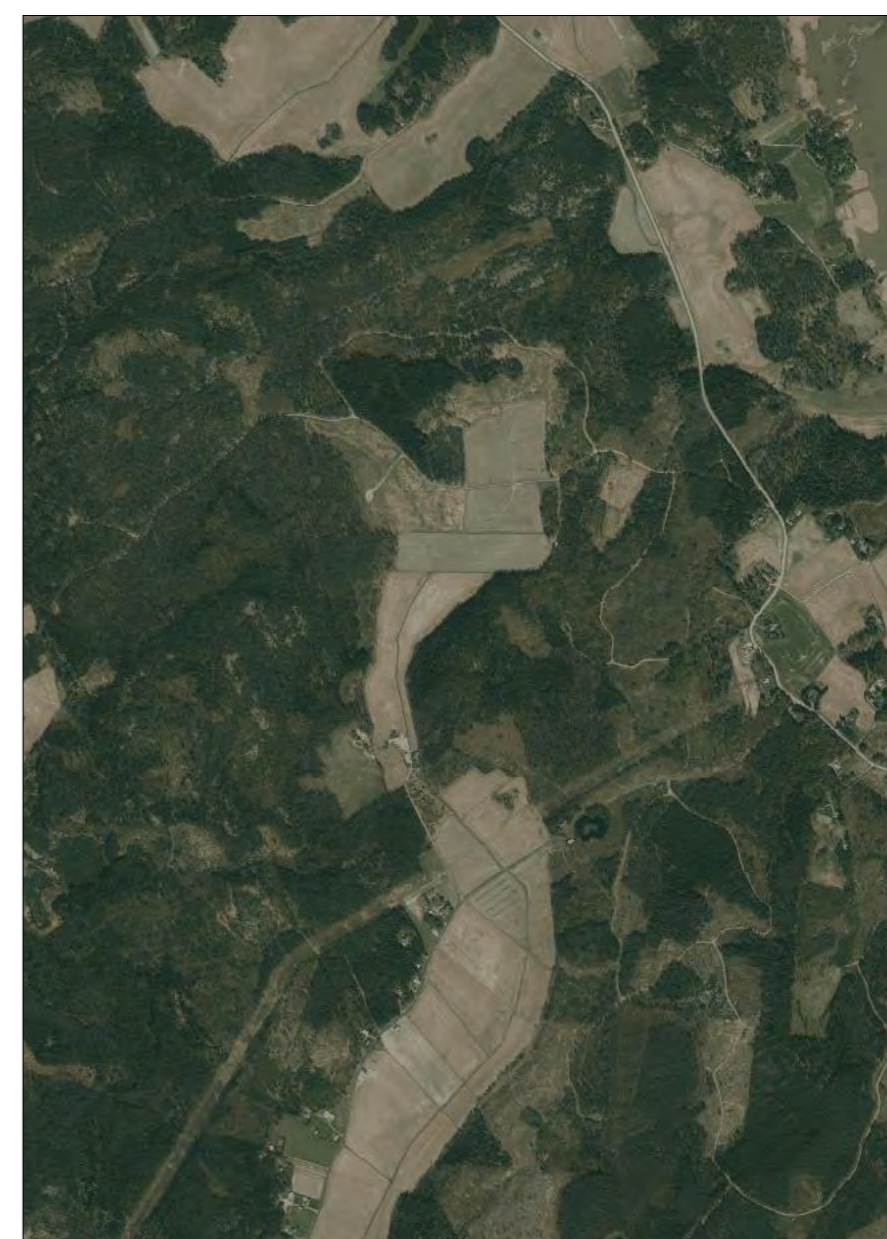
Kuva 11. Sarja vanhoja ilmakuvia selvitysalueelta. Kuvat vanhimmasta uusimpaan vasemmalta oikealle vuosilta 1996, 2002 ja 2018 (MML, Avoimet aineistot, 2025). Vanhempiin ilmakuviin verrattuna maisema on paikoin muuttunut suljetummaksi peltojen umpeenkasvun seurauksena erityisesti keskeisellä peltoalueella. Maa- ja metsätalouskäyttöjen vaihtelusta johtuva mosaiikkimainen kuvio on säilynyt ilmakuvissa viime vuosikymmeninä.

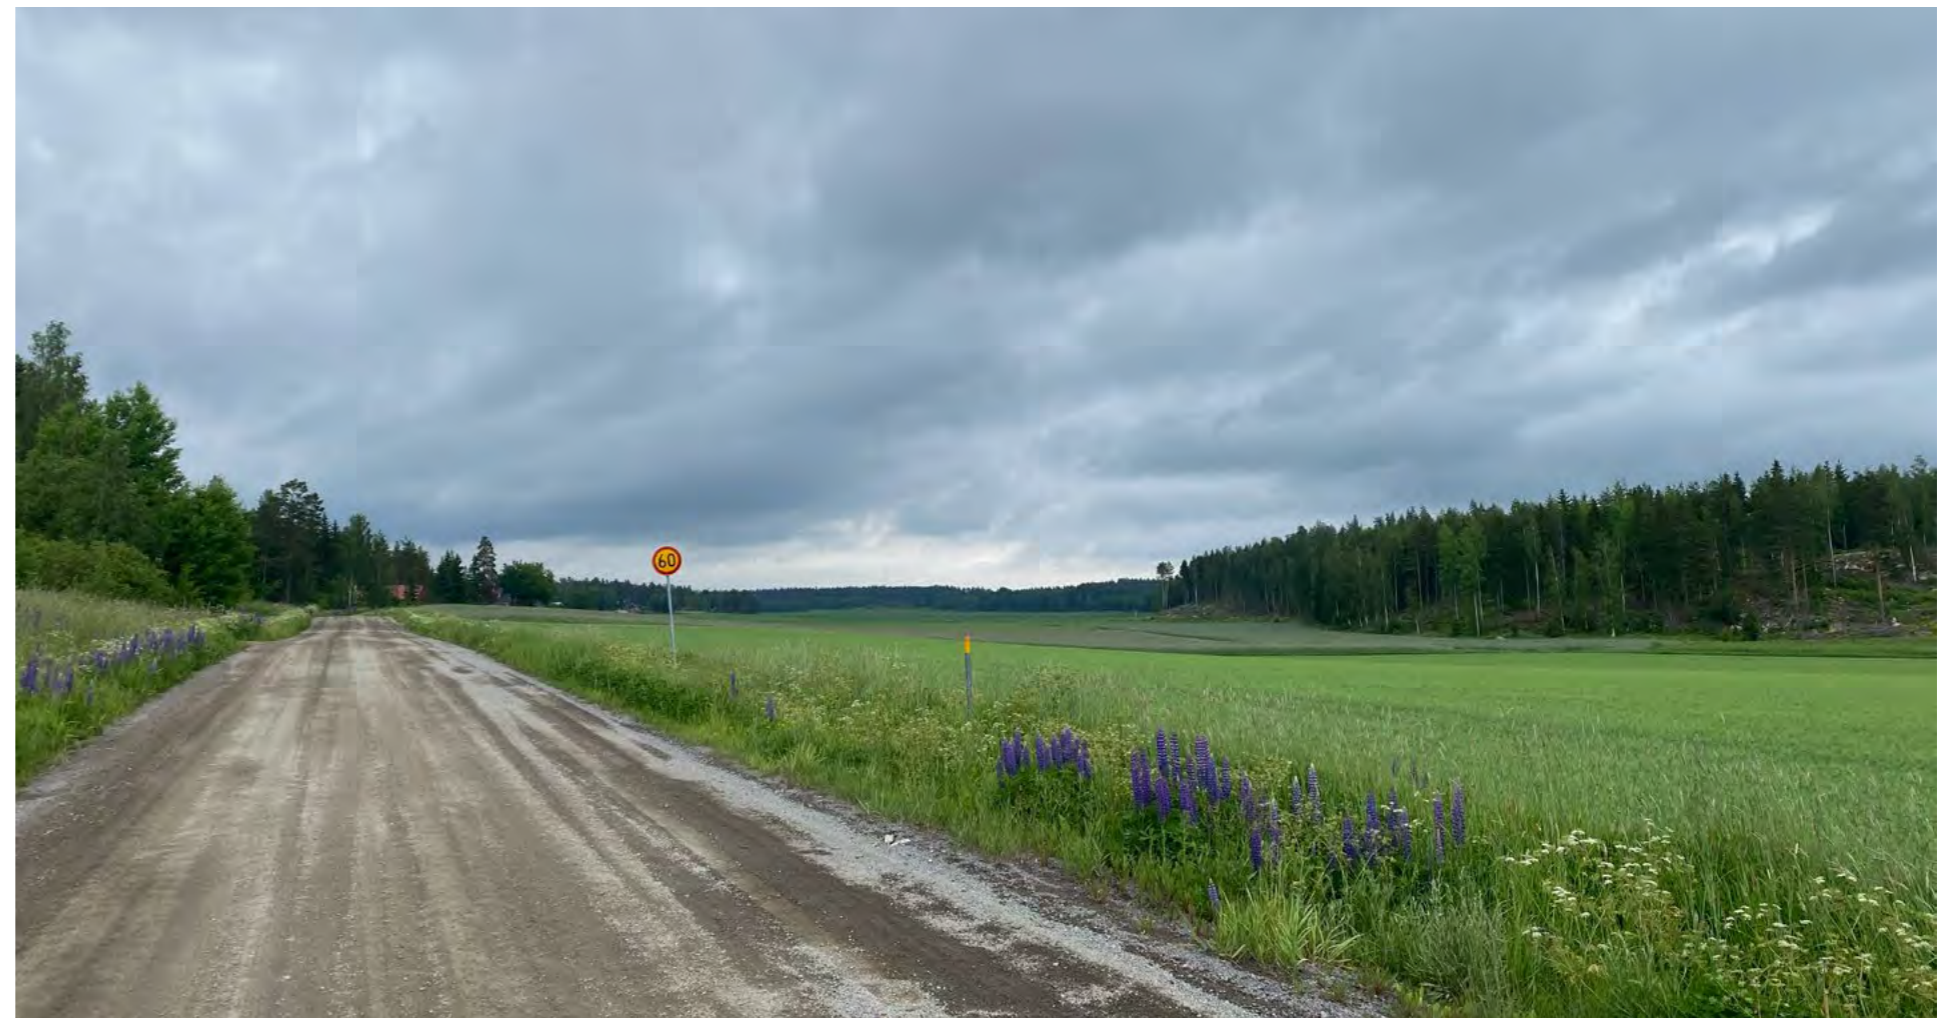
Kuva 13. Näkymä hankealueen suuntaan etelästä Jakarintieltä Storfällintielle saavuttaessa. Hankealueen näkyvyys jää vähäiseksi, sillä etäisyys Jakarintielle on lähes 2 km.

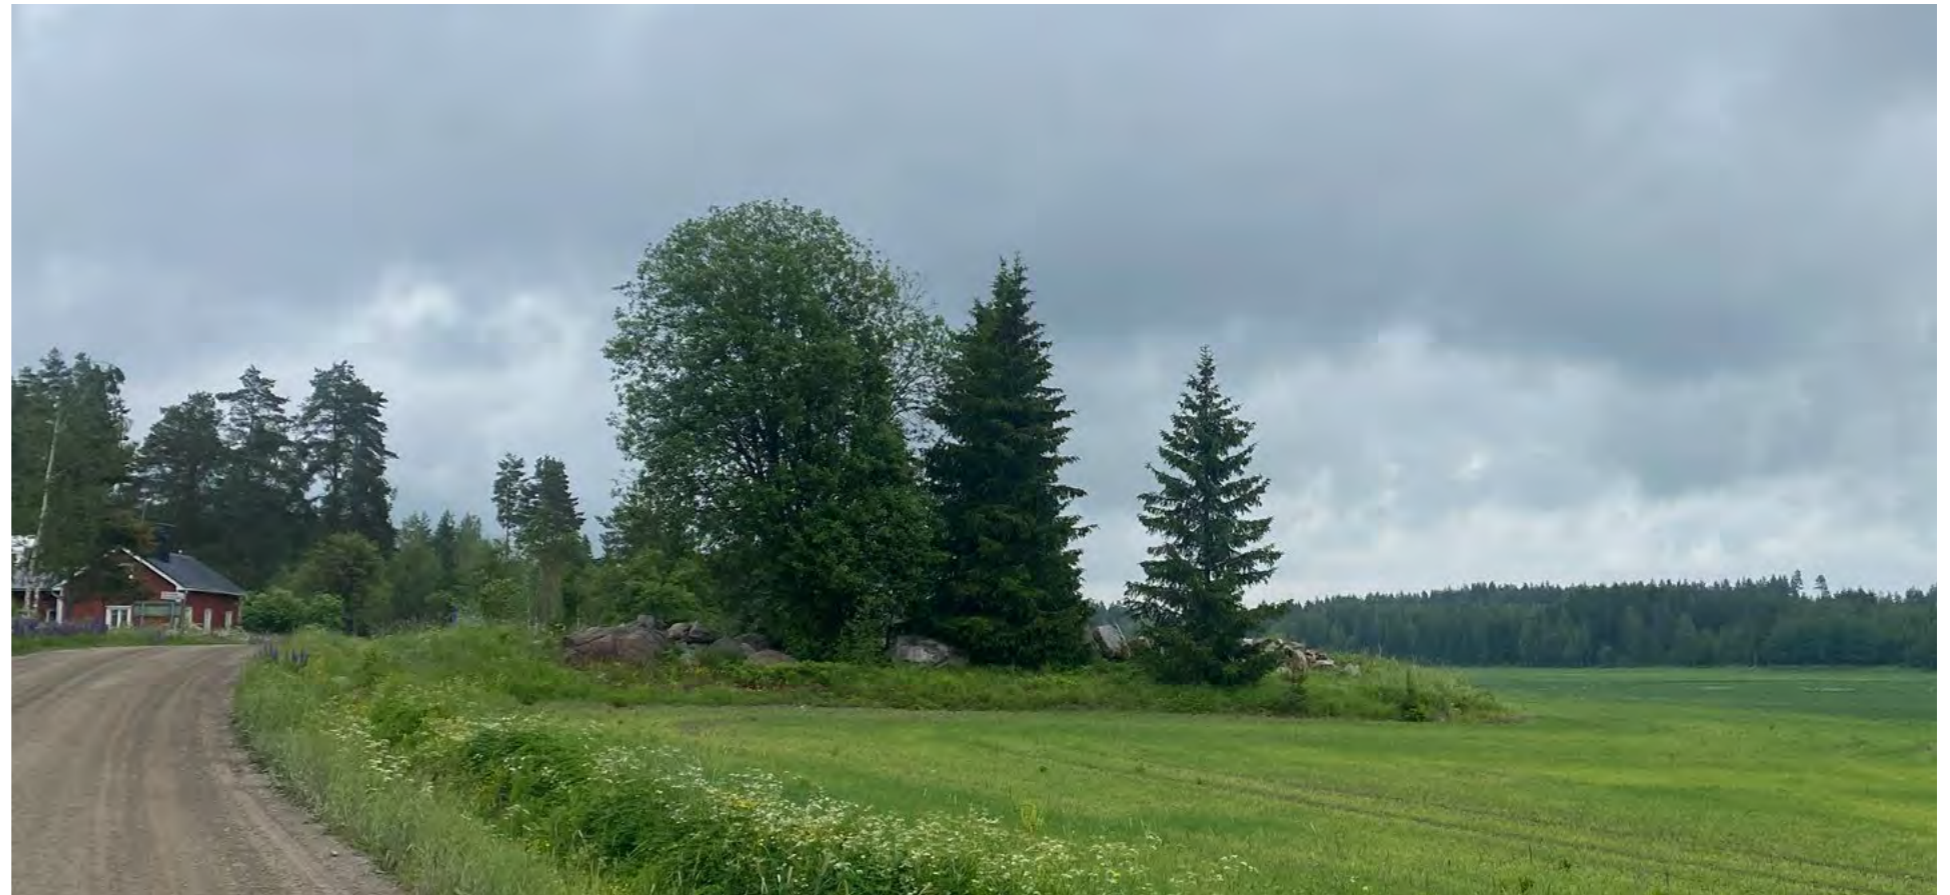
Kuva 14. Kuvassa näkyy Storfallintien reunassa kivikossa kasvavaa puustoa kohdassa, jossa länsipuolinen moreeniselänne jatkuu tien itäpuolelle. Kohde on merkitty Maiseman ominaispiirteet ja arvot -kartalle yksittäiseksi maisemakohteeksi.

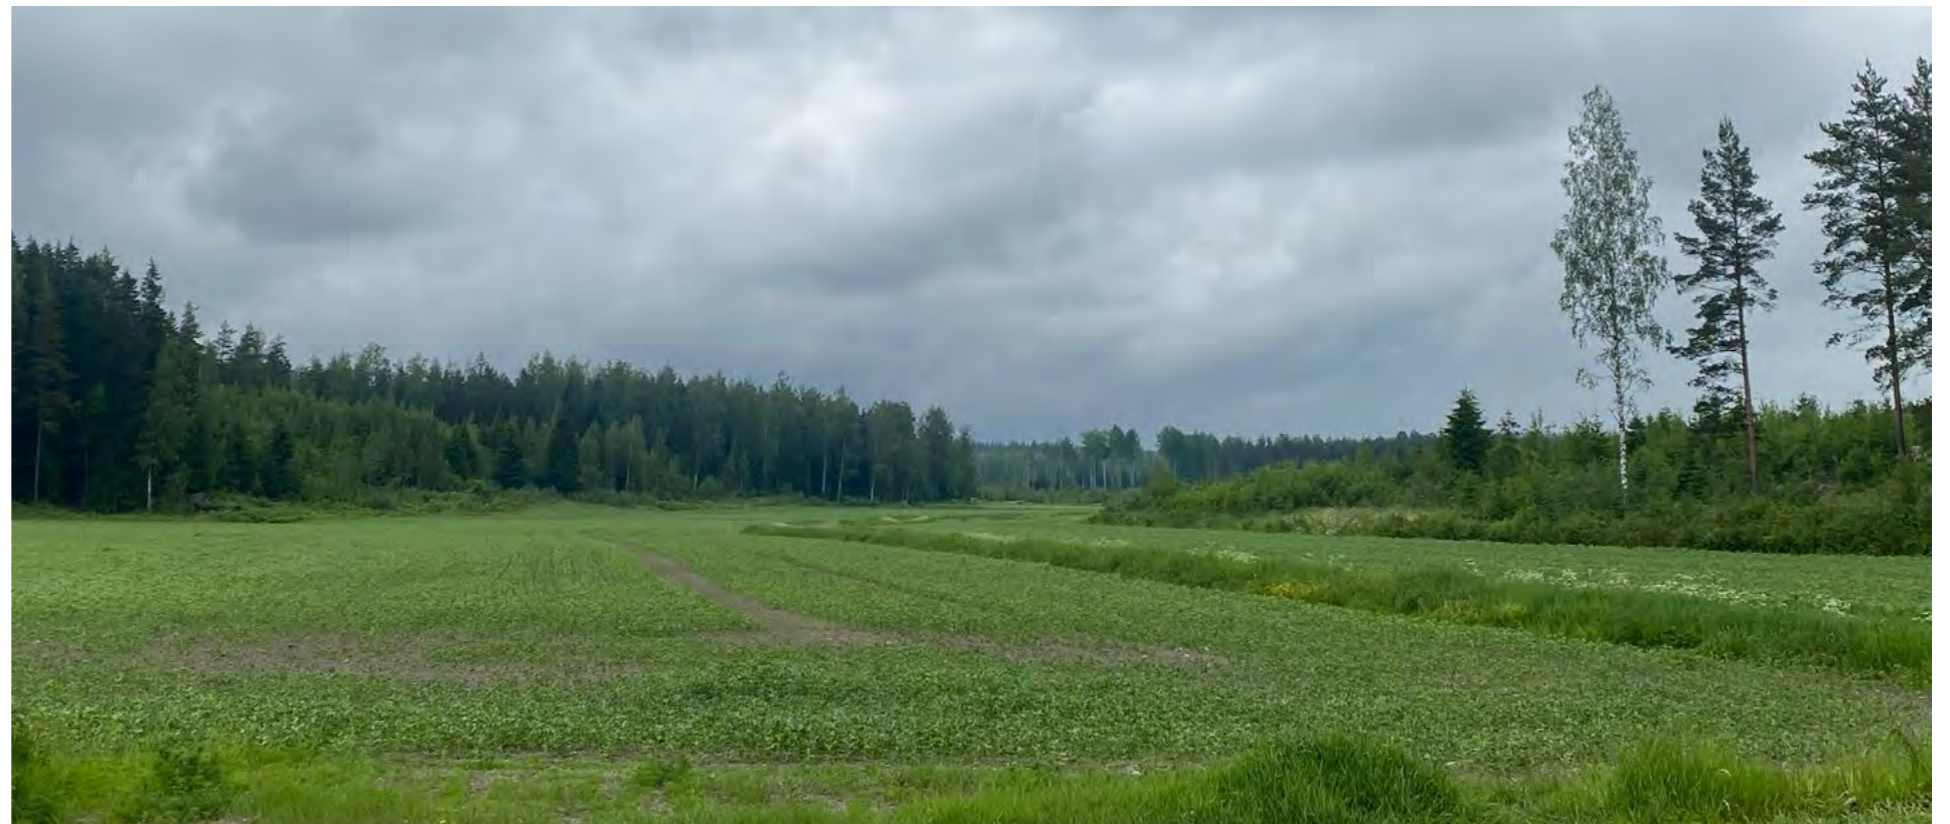
Kuva 15. Näkymä Björkdalin kiinteistöltä pohjoiseen. Pohjoisesta alueelle laskeva Storfallsbäcken kulkee pellon keskellä. Pellon reunavyöhykkeiden puusto on eri-ikäistä kasvussa olevaa talousmetsää.

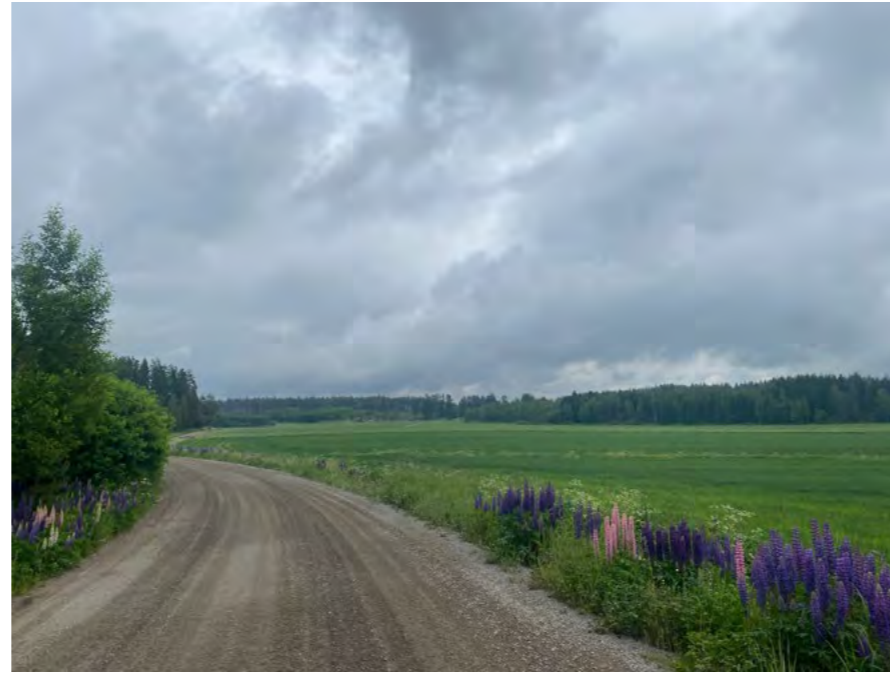
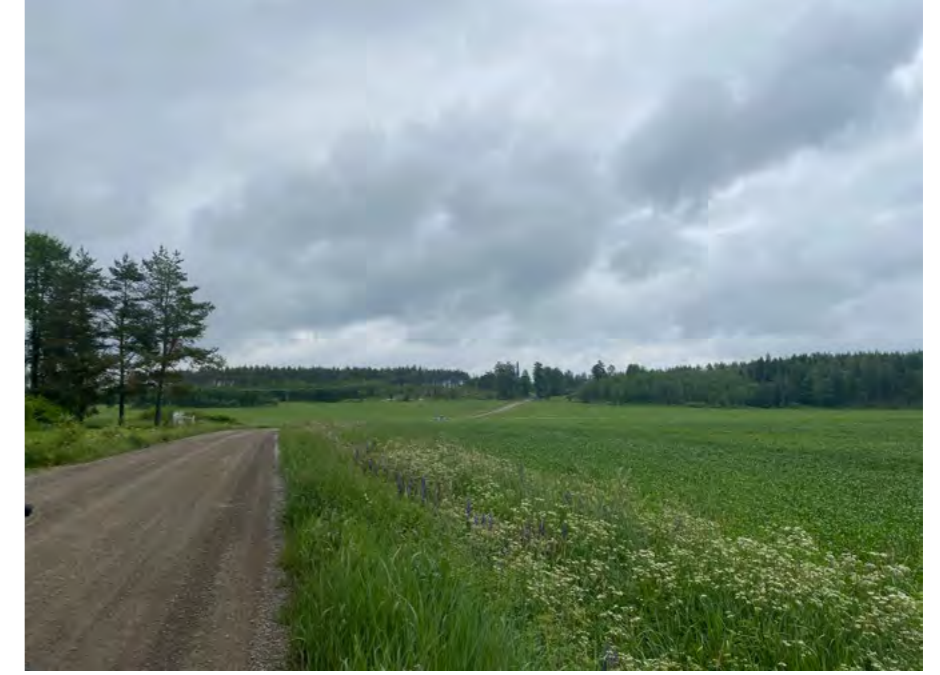
Kuva 16. Yllä olevat kuvat näyttävät merkittäviä näkymiä Storfallintieltä hankealueen suuntaan. Vasemmalla olevassa kuvassa kauempaa ja oikealla olevassa kuvassa lähempää kohtaa, jossa tie kaartuu itään. Paneelialue on suunniteltu sijoittuvan sähkökaapelilinjän pohjoispuolelle.

Merkittävät näkymät on määritelty maiseman historiallisen arvon, keskeisen sijainnin ja näkyvyyden perusteella. Arvioinnissa on hyödynnetty näkemäanalyysiä ja otettu huomioon muun muassa näkymän suunta, tienkäyttäjien määrä sekä yhteys viljelyaukeisiin. Merkittäviksi näkymiksi voidaan luokitella näkymät Storfallintieltä pohjoiseen sekä sisääntulonäkymä idästä.

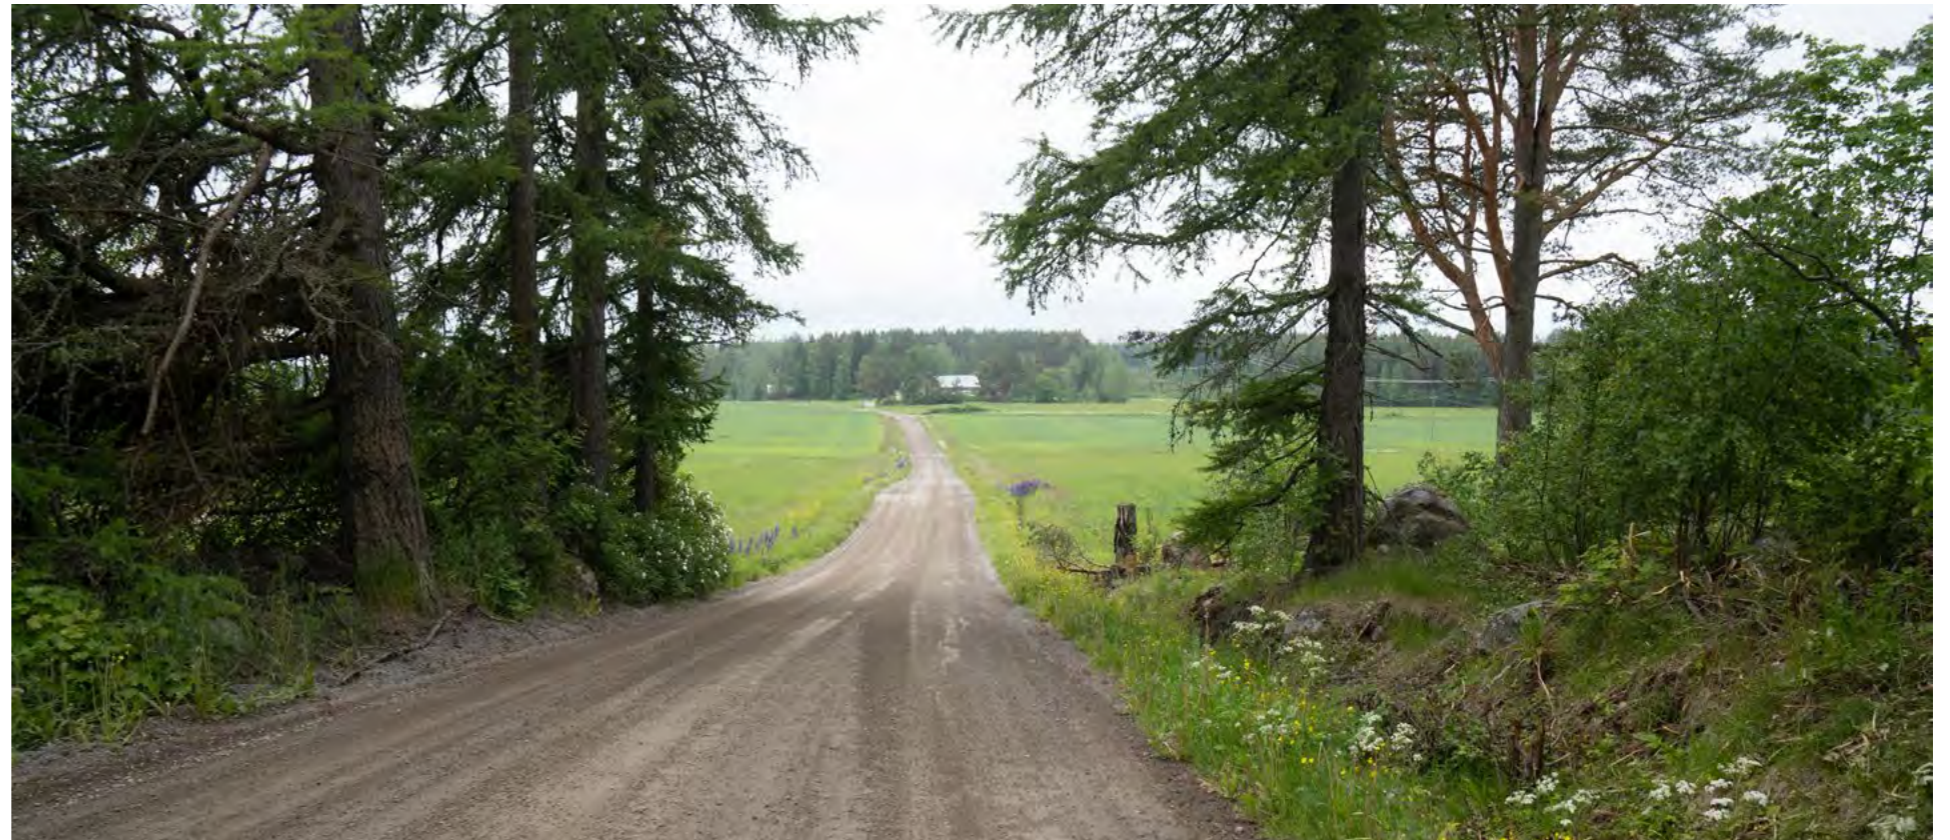
Kuva 17. Kuva Storfallintieltä alueelle idästä tultaessa. Tien reunalla kasvavat suurikokoiset puut ja avautuva maisema muodostavat porttimaisen sisääntulon. Sisääntulon puusto on merkitty Maiseman ominaispiirteet ja arvot -kartalle sinisellä ympyrällä.

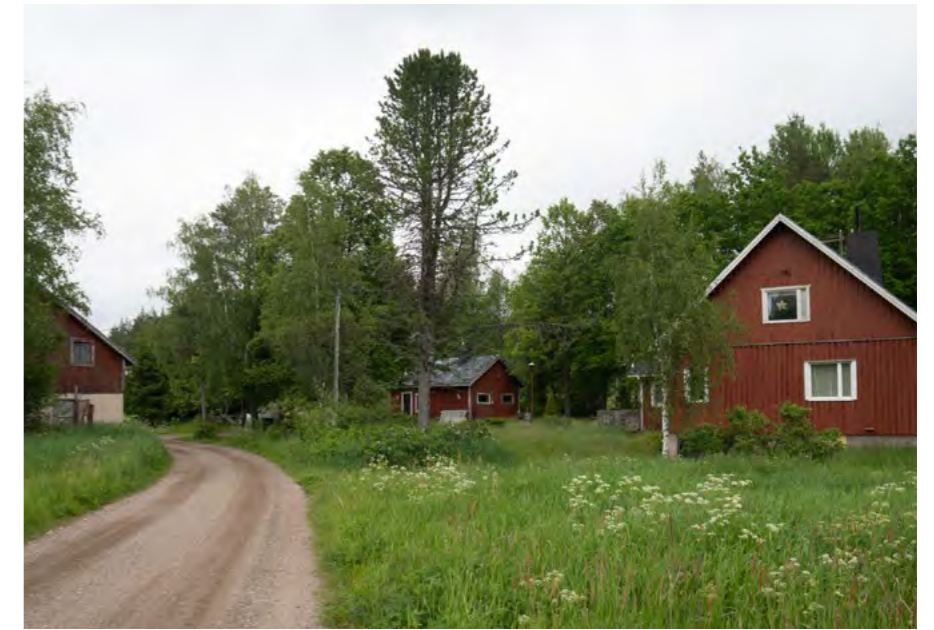
Kuva 18. Alueen rakennuskanta on historiallisesti kerroksellista. Kuvassa kolmen 1940-1950-luvun rakennusten muodostama kokonaisuus.

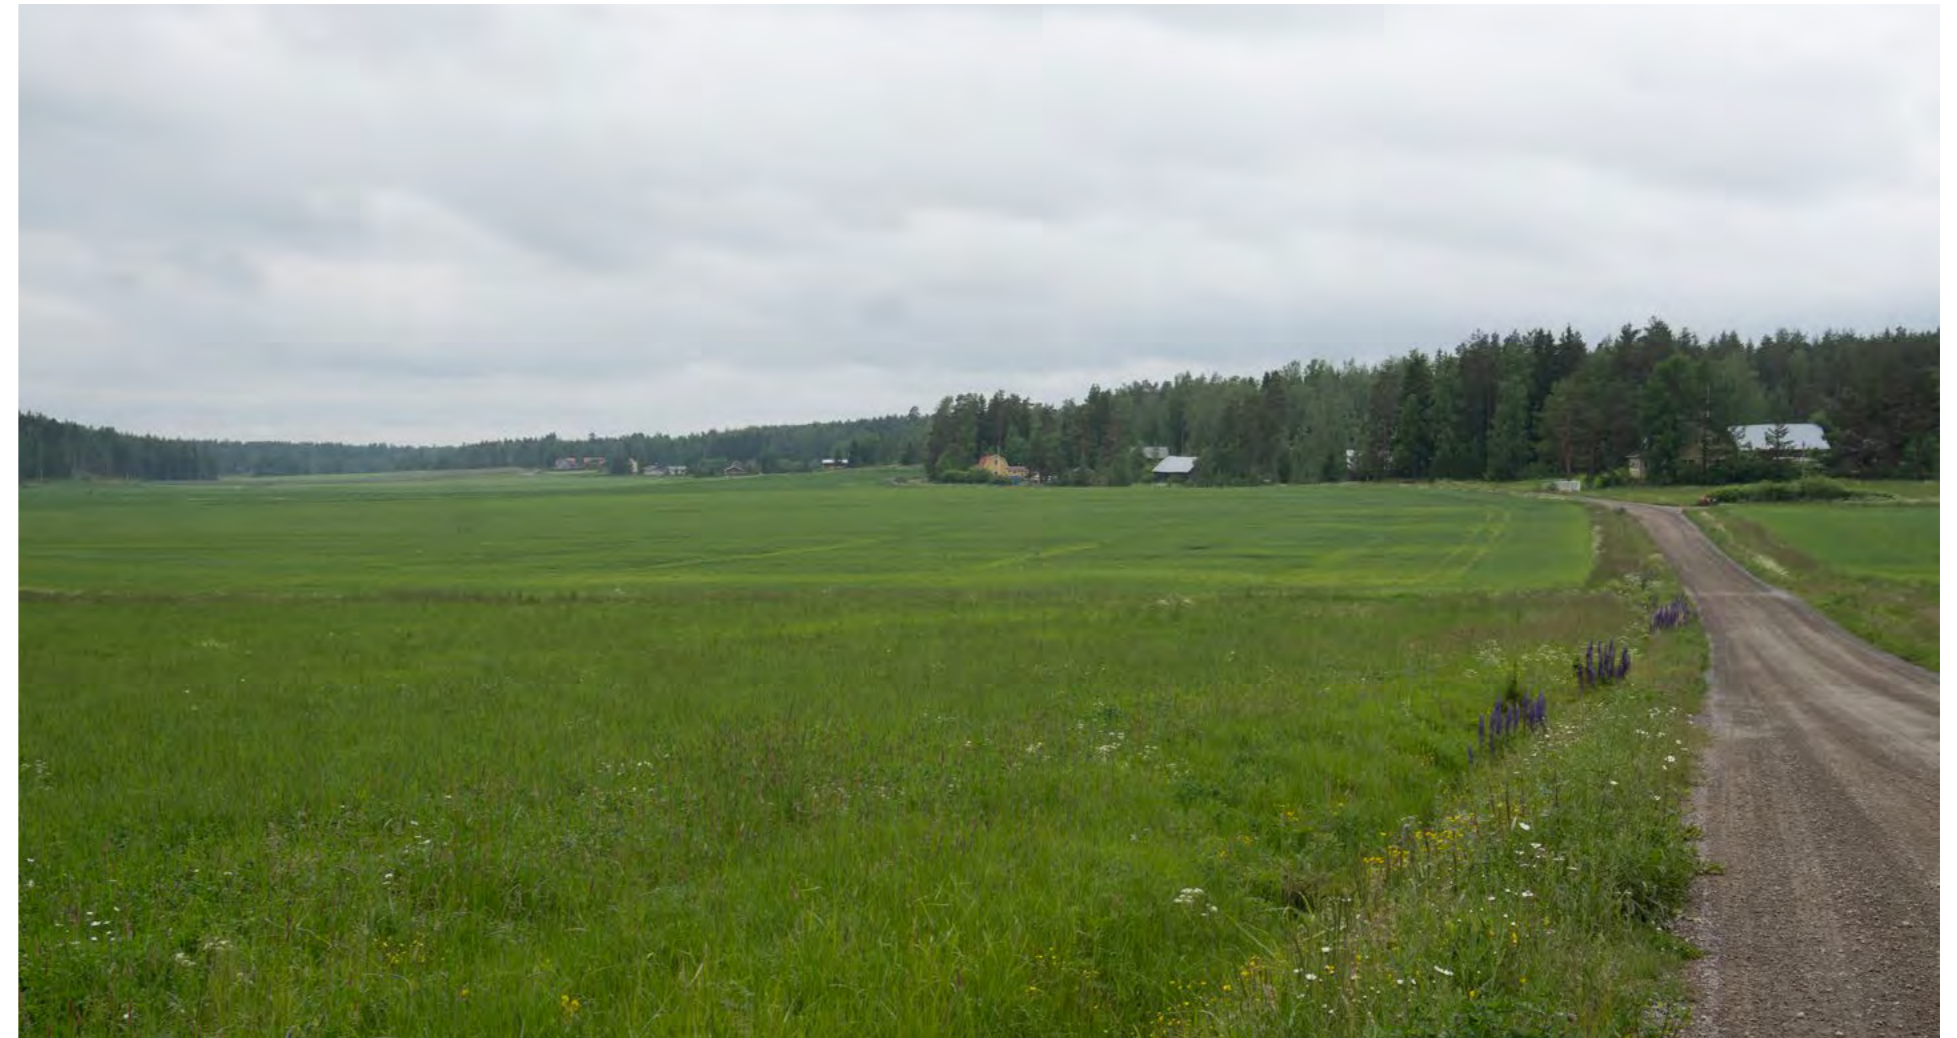
Kuva 19. Näkymä Storfallintietä pitkin. Tien pohjoispuolelle sijoittuvat, puiden välistä pilkahtavat rakennukset ja tien eteläpuolella aukeavat peltoaukeat muodostavat alueelle tyyppillistä ympäristöä.

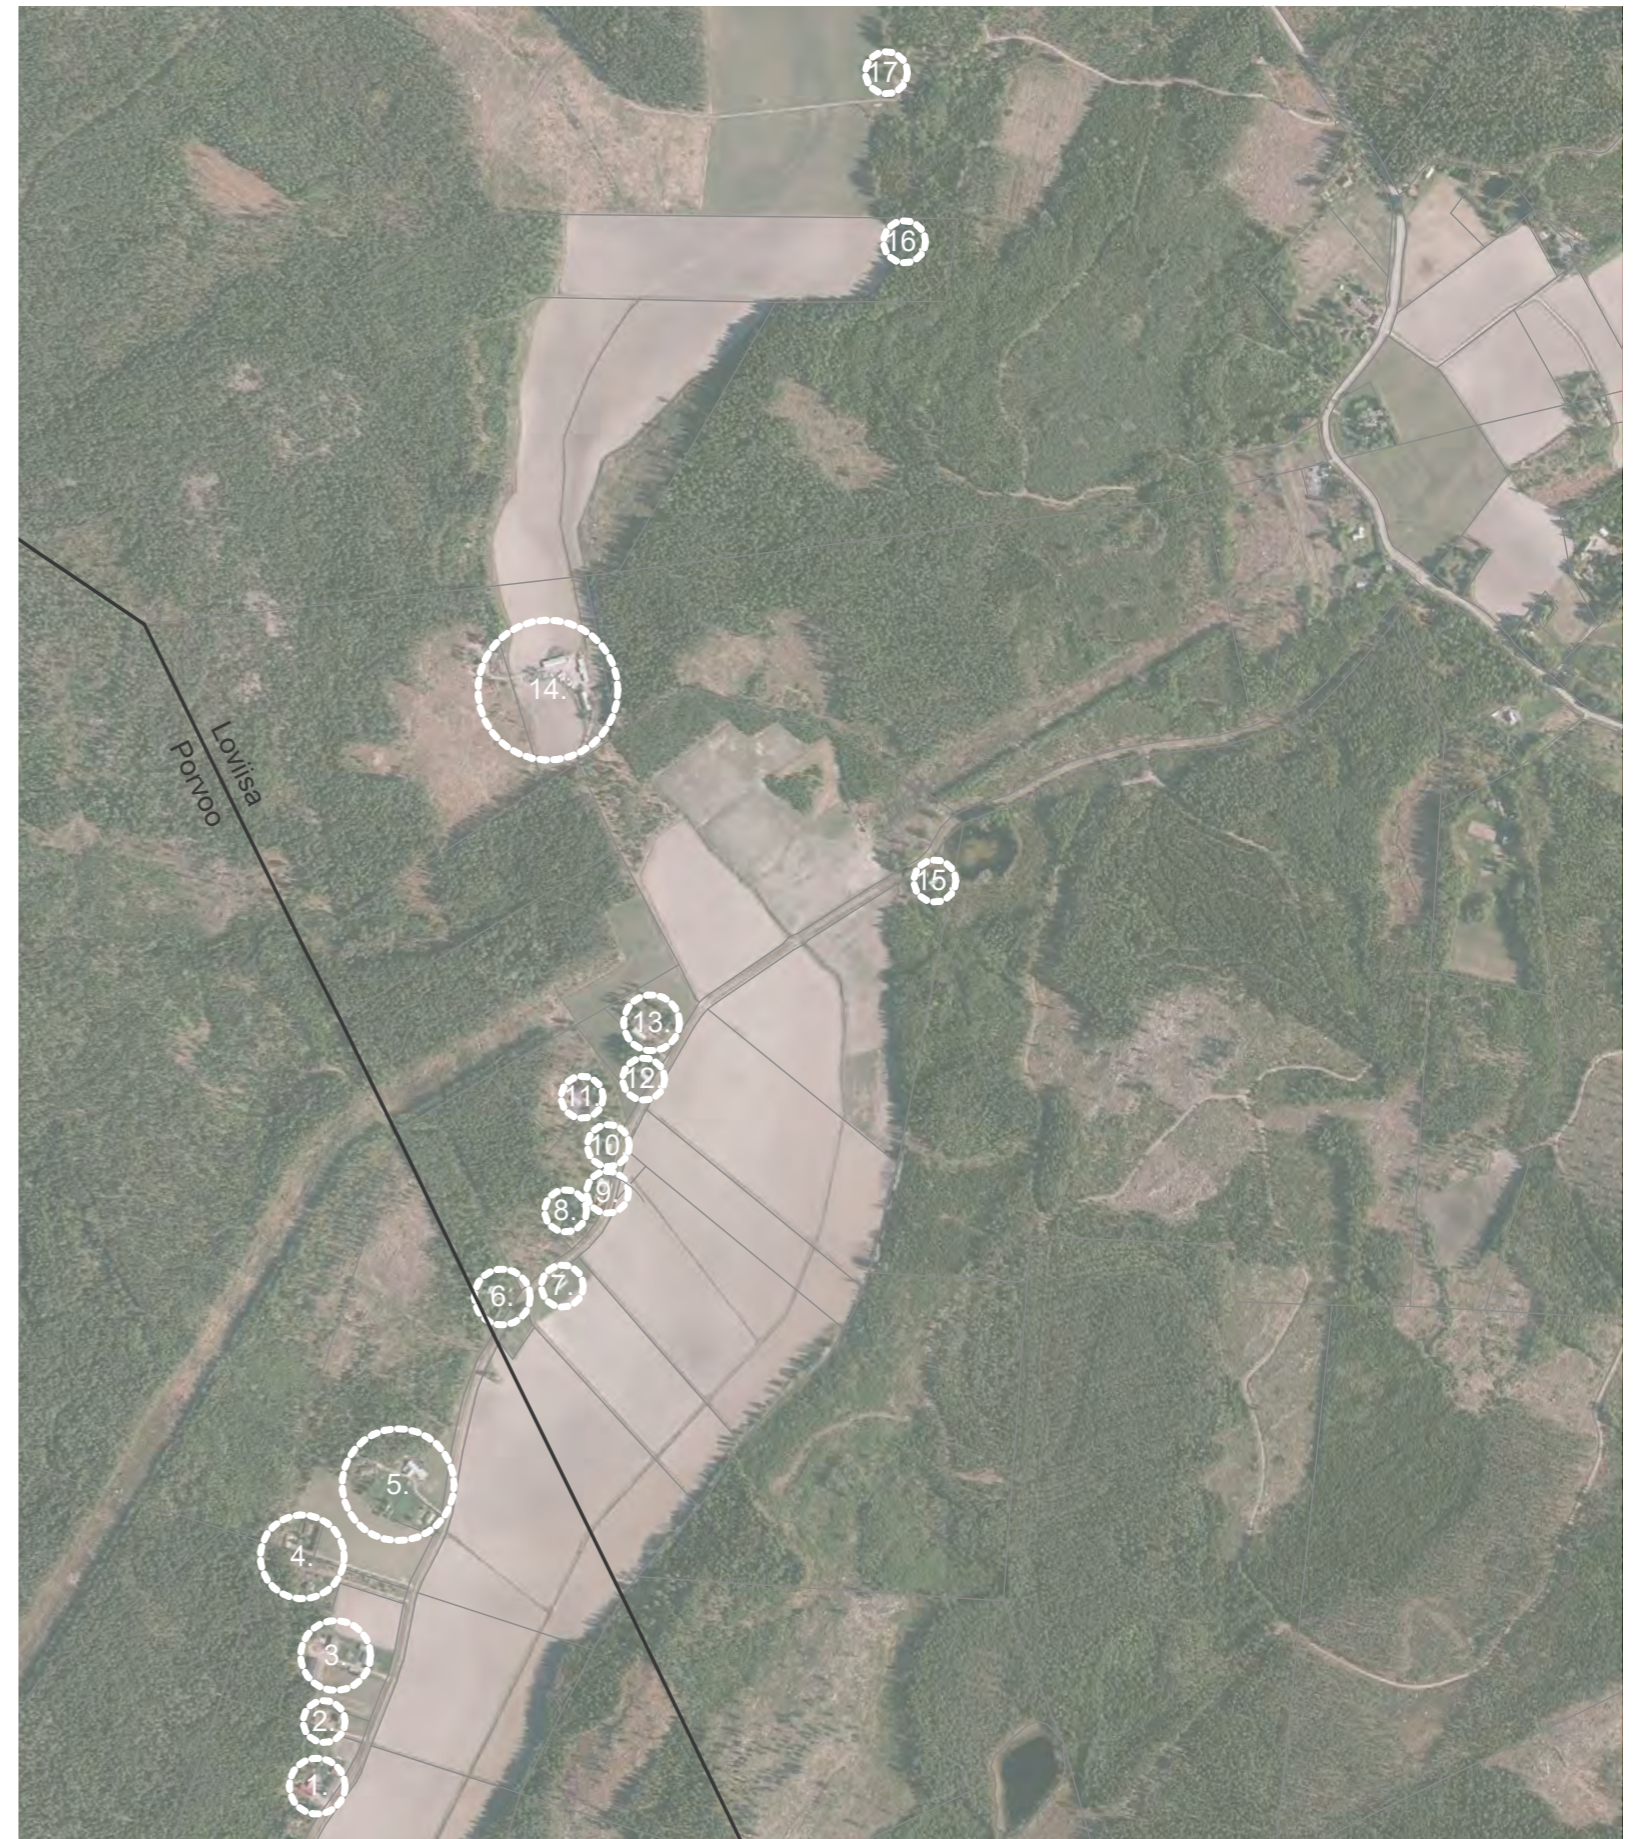
Kuva 21. Rakennetun ympäristön kohteet numeroituna ilmakuvan päällä.
