**MAISEMASELVITYS JA
MAISEMOINNIN PERIAATTEET**

Tjusterbyn aurinkopuistohanke

Oomi Solar Oy

27.11.2025

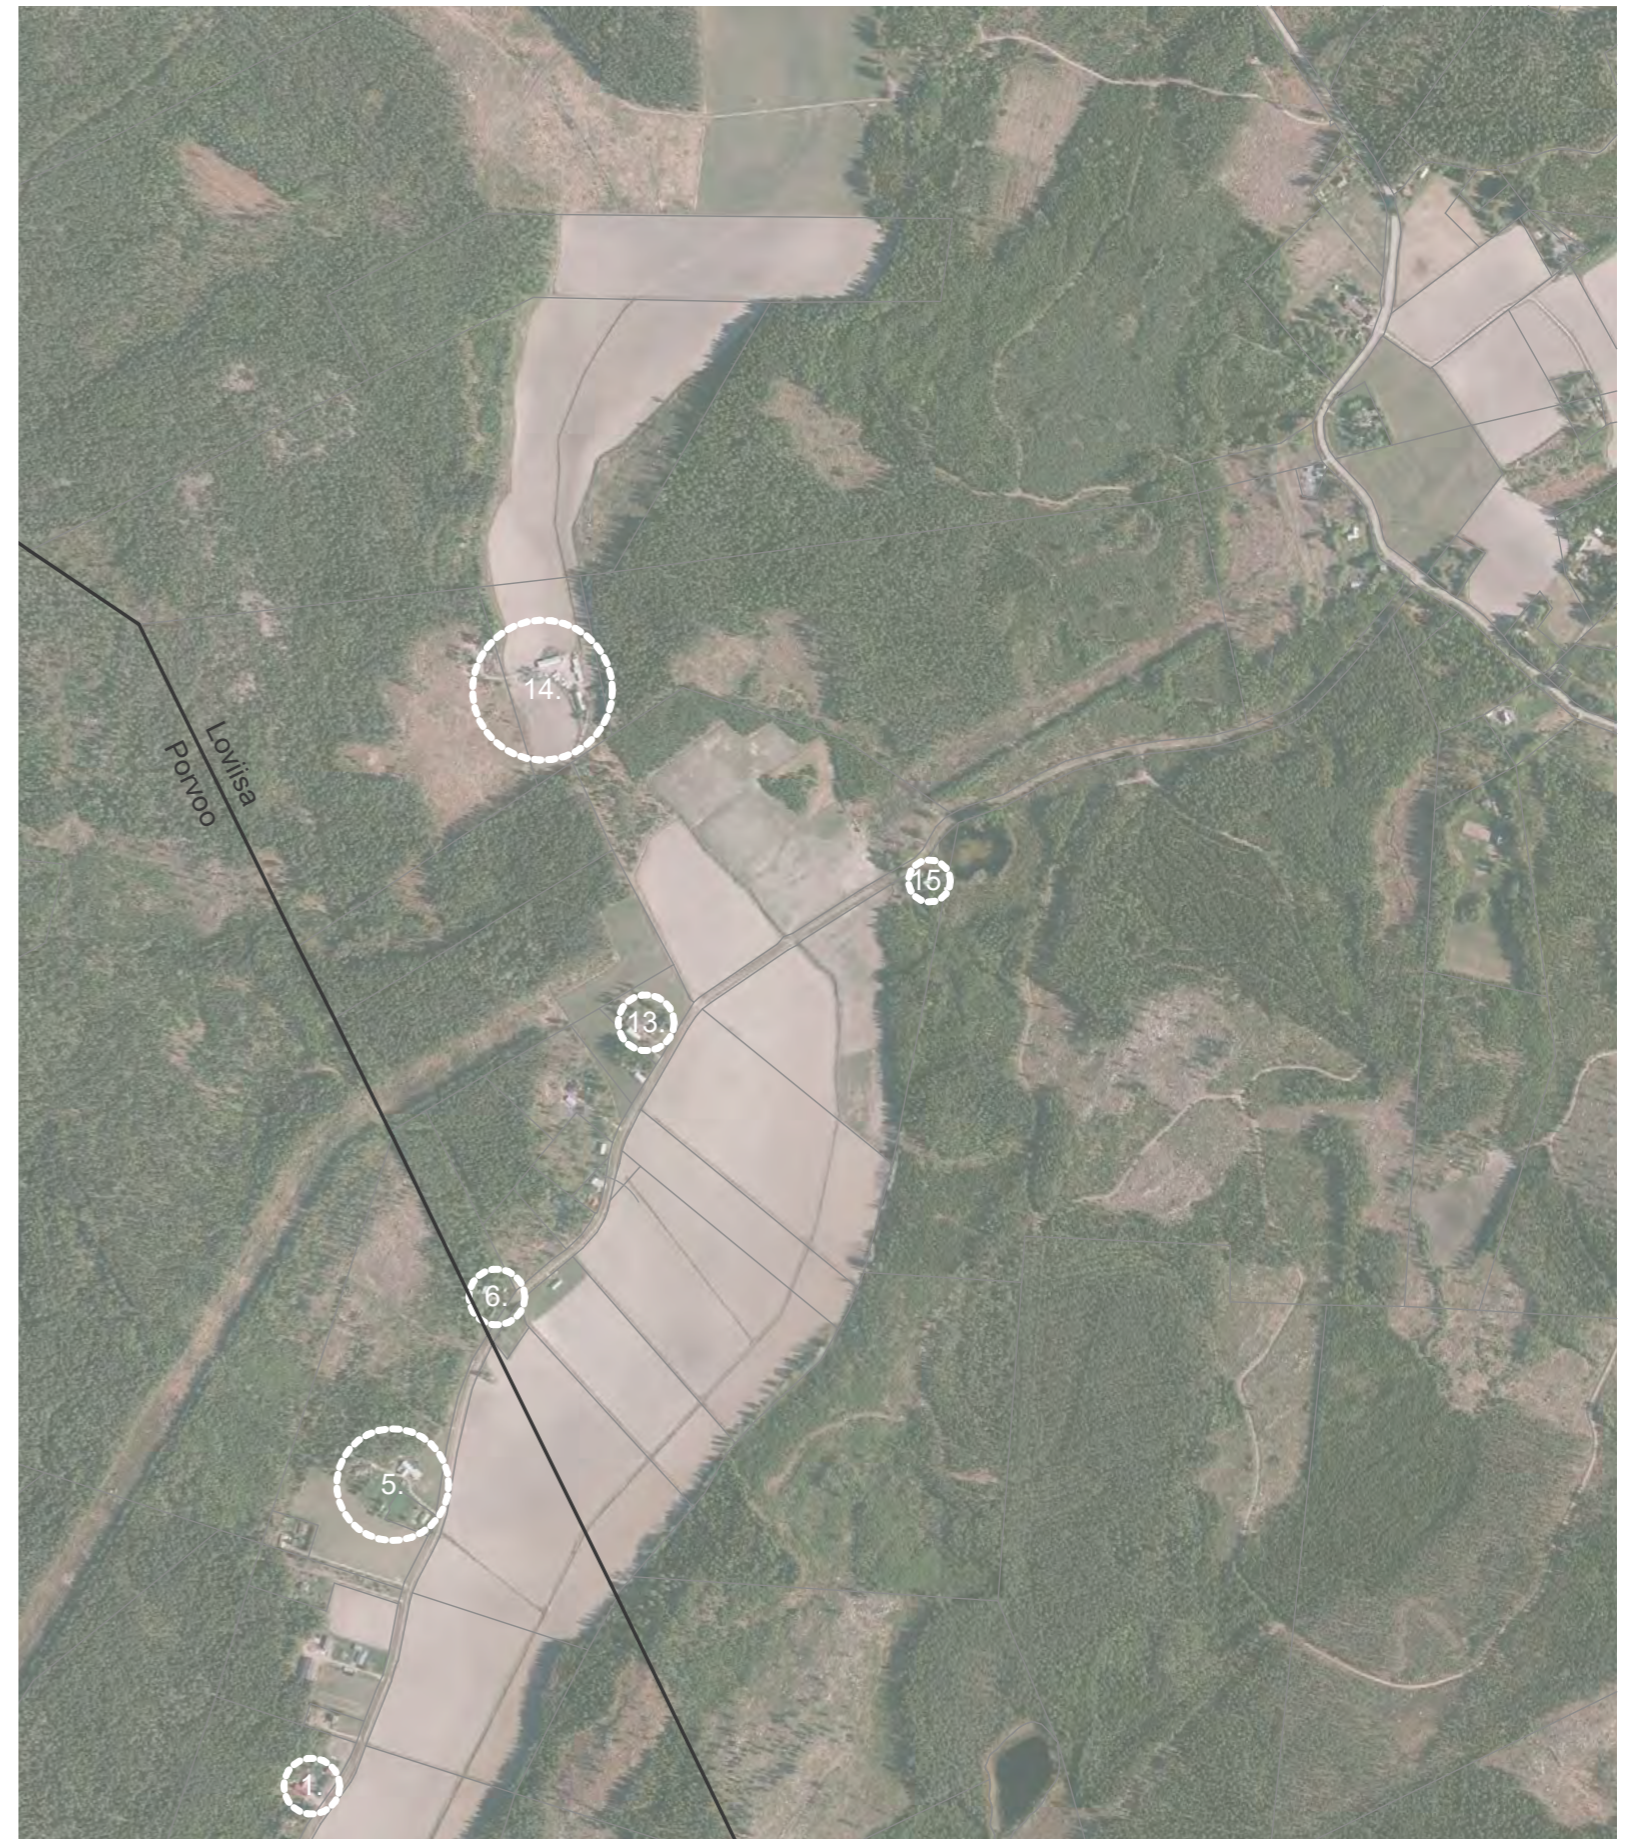
Kuva 22. Rakennetun ympäristön mahdollisia arvoja sisältävät kohteet.

14. Eteläpuolen kaksi asuinrakennusta ja navetta 1940- ja 1950-luvuilta muodostavat arkkitehtuuriltaan yhtenäisen ryhmän. Rakennukset ovat säilyttäneet alkuperäisiä piirteitään.

15. Storbackan vanha pihapiiri. Paikalla näkyy tila jo vuoden 1874 kartassa. Rakennukset 1920-luvulta. Kohteella saattaa olla historiallisia arvoja, mutta rakennuskantaa ei ole juurikaan säilynyt. Ainoastaan navetta säilynyt huonokuntoisena. Muut rakennukset purettu, jäljellä enää jäänteitä kivijaloista ja -muureista sekä yksi romahtanut rakennus.

Storbackan vanha pihapiiri (kohde 15) on mainittu jo vuoden 1874 kartassa. Sen rakennukset ovat olleet todennäköisesti 1920-luvulta. Kohteella on historiallista arvoa, mutta rakennuskannasta on säilynyt ainoastaan huonokuntoinen navetta. Yksi rakennus on säilynyt romahtaneena. Muut rakennukset on purettu. Kivijalat erottuvat kasvillisuuden keskeltä. Kohteen arvot ovat siten heikosti säilyneet.

Aurinkopuiston merkittävimmät vaikutukset kohdistuvat kohteisiin 13 ja 15. Storfallintien eteläpäättyyn sijoittuviin kohteisiin vaikutukset jäävät pieniksi. Pihapiireistä aukeaa näkymiä sähköaseman suuntaan, mutta etöisyydet ovat pitkiä ja vaikutuksia on mahdollistaa lieventää maisemoinnilla. Kohteen 14 eteläisimmät rakennukset jäävät

Storbackan vanhan pihapiirin (kohde 15) viereen ollaan mahdollisesti sijoittamassa suunniteltu sähköasema- ja energiavarastoalue. Se sijoittuisi purettujen rakennusten kivijalkojen kohdalle, kun taas navetta ja romahtanut rakennus jäävät Storfallintien toiselle puolelle.

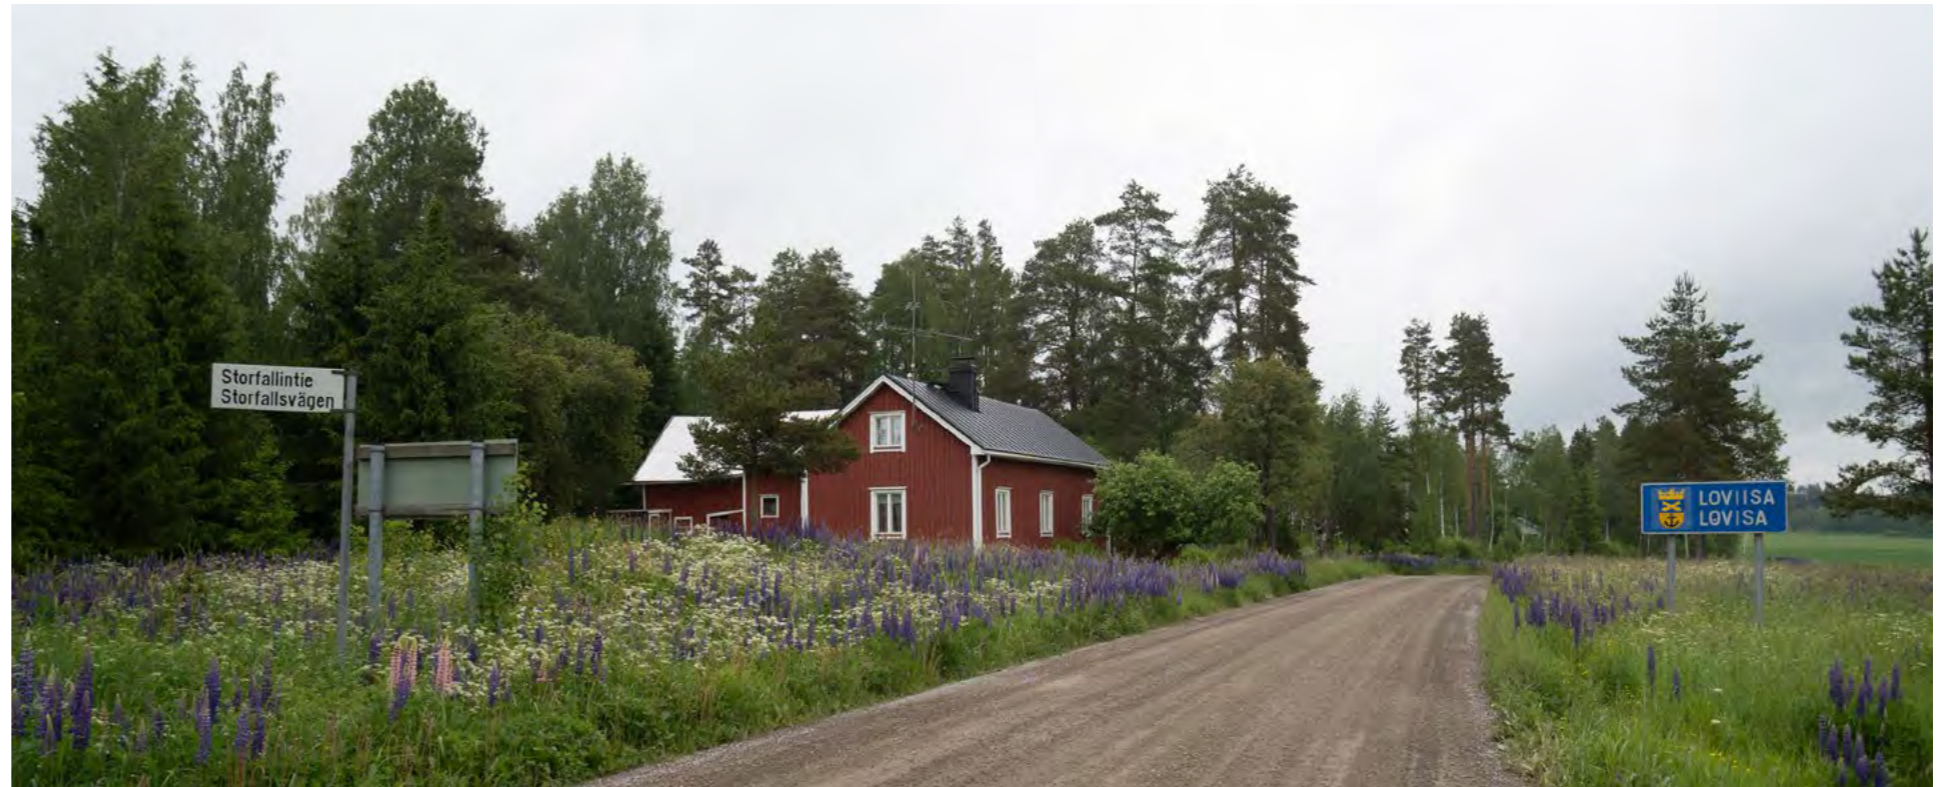
Kuva 23. Saman aikakauden rakennukset (kohde 6) muodostavat kokonaisuuden Storfallintien maisemassa.

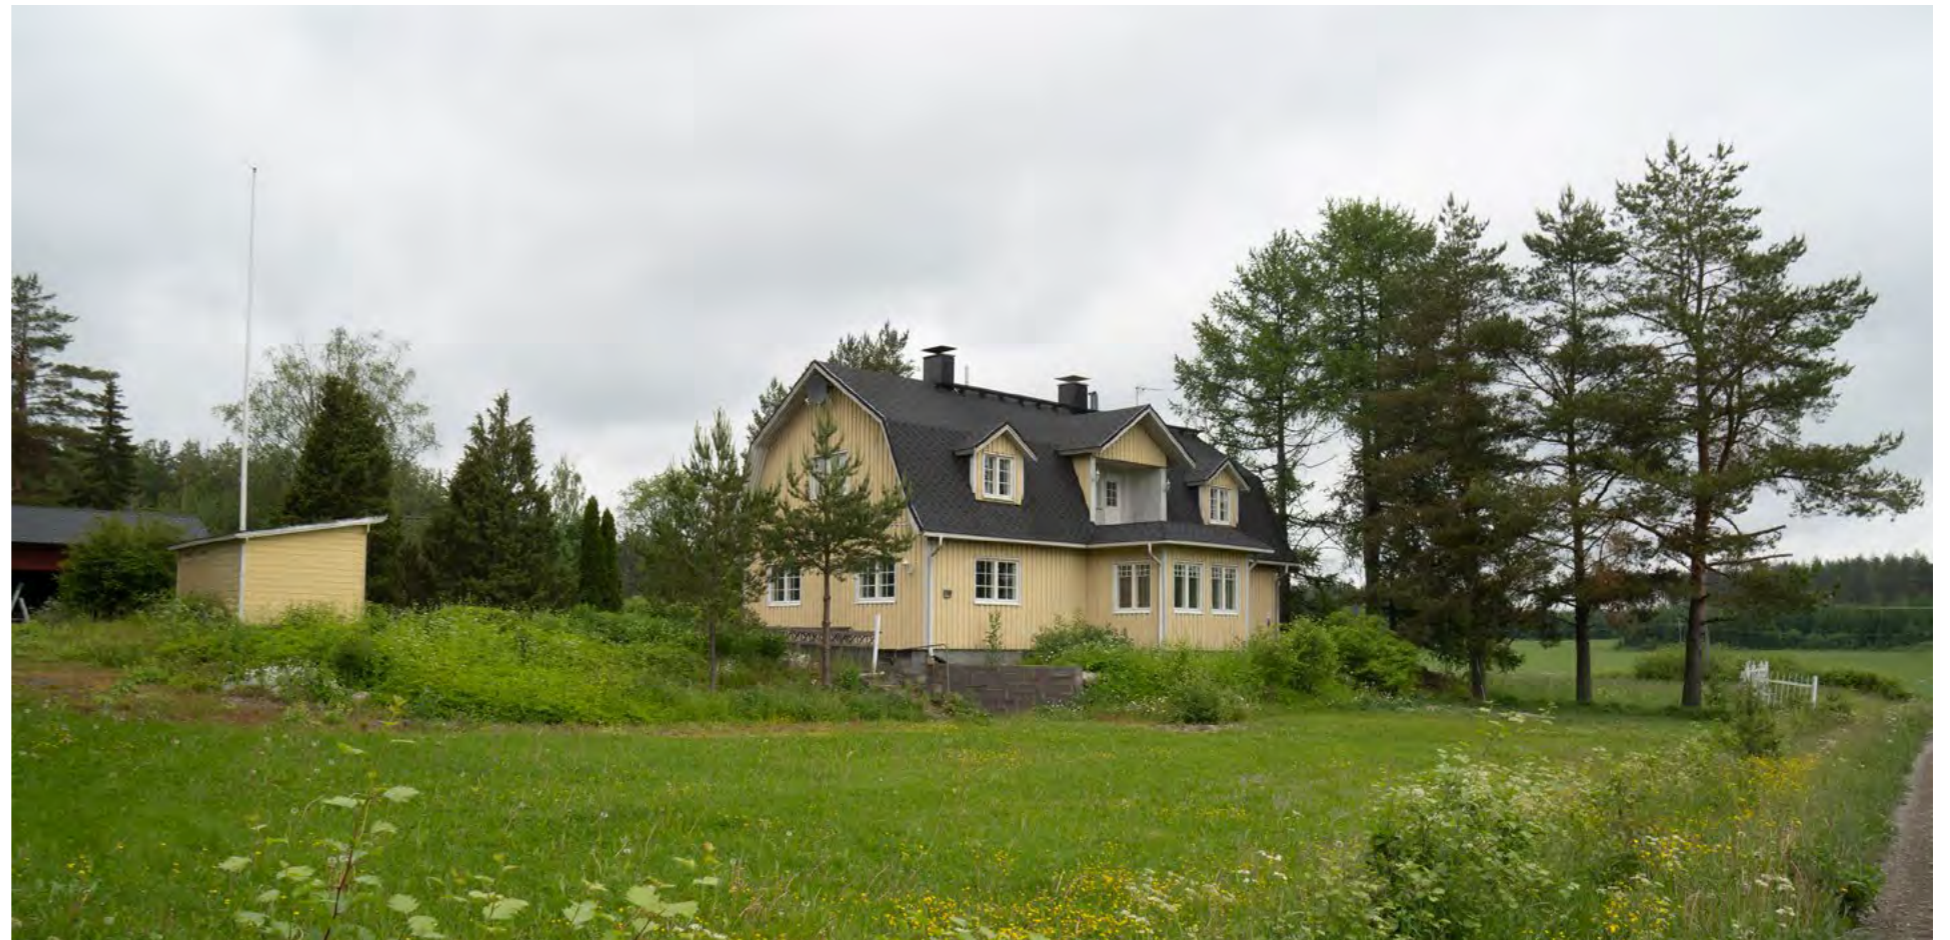
Kuva 24. Alunperin 1920-luvulta oleva rakennus (kohde 13) sijaitsee näkyvällä paikalla Storfallintien ja pohjoiseen vievän pihatien risteyksessä. Rakennusta on muokattu ja laajennettu myöhemmin.

metsän suojaan, jolloin vaikutukset jäävät vähäisiksi. Kohde 13 sijaitsee maisemallisesti näkyvällä paikalla ja lähellä suunniteltuja paneelientieitä, minkä vuoksi rakennusten ja lähimpien paneelien väliin tulisi jättää selkeä etäisyys. Lisäksi vaikutusta on mahdollista vähentää aurinkopuiston maisemoinnilla.

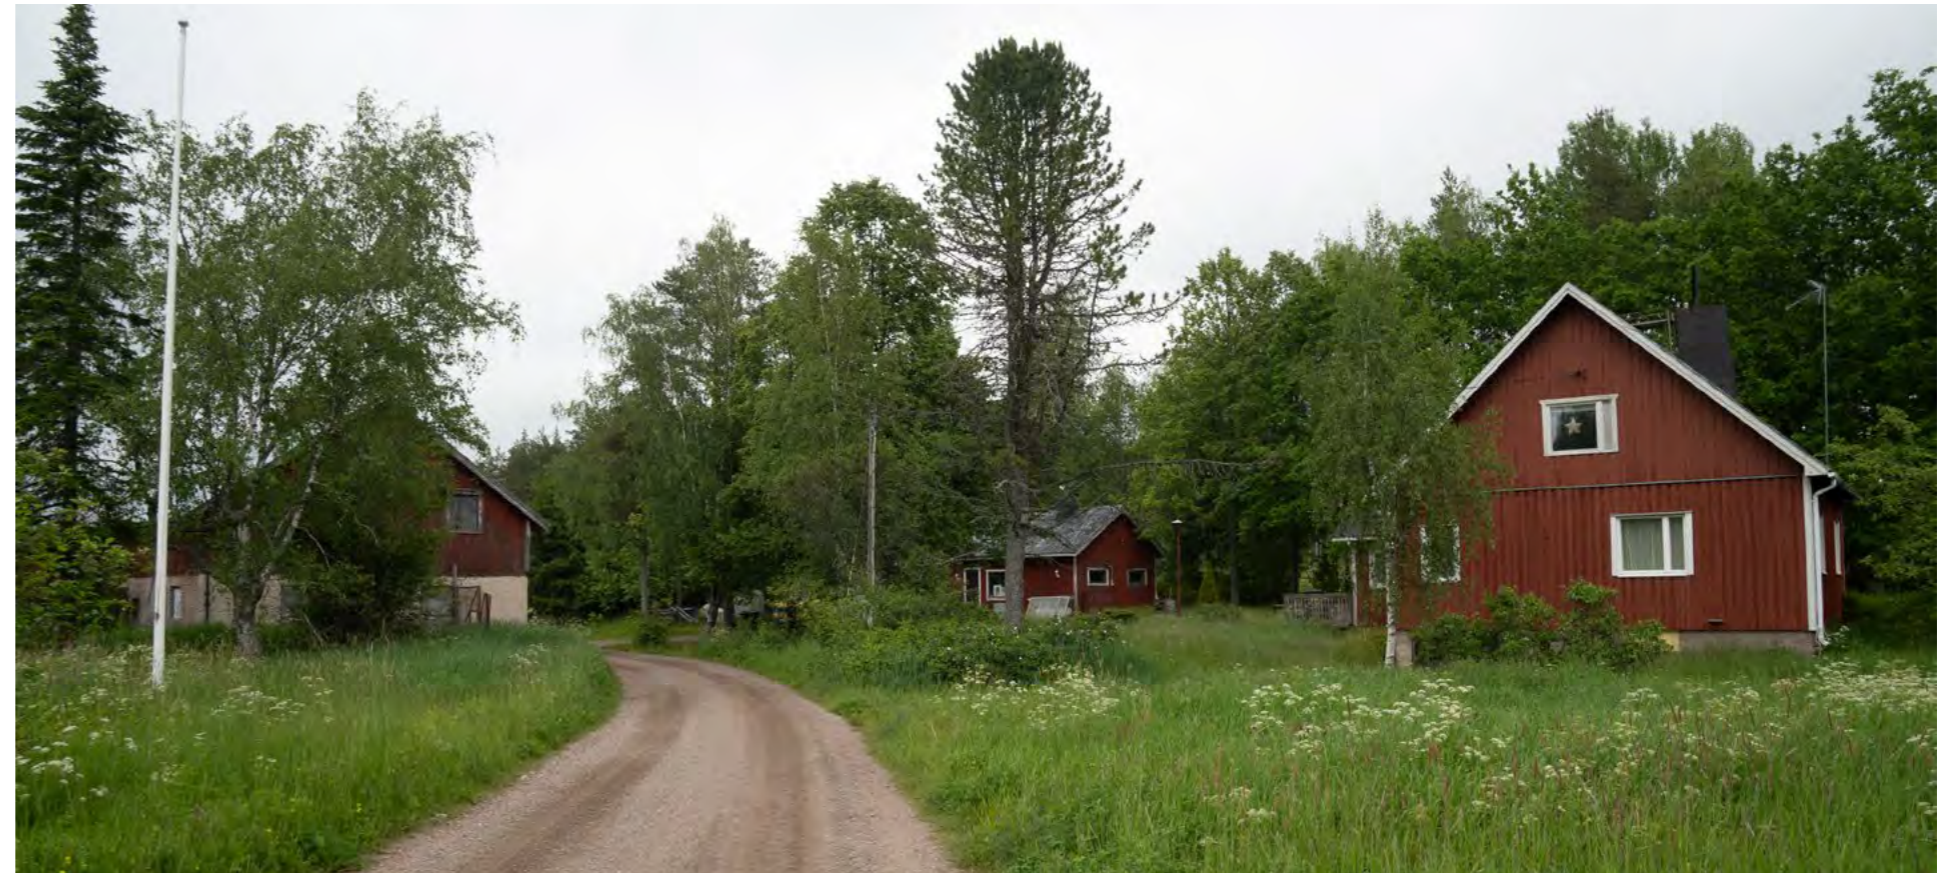
Kuva 25. Saman aikakauden rakennusten muodostama kokonaisuus (kohde 14) luo alueelle perinteistä maisemaa.

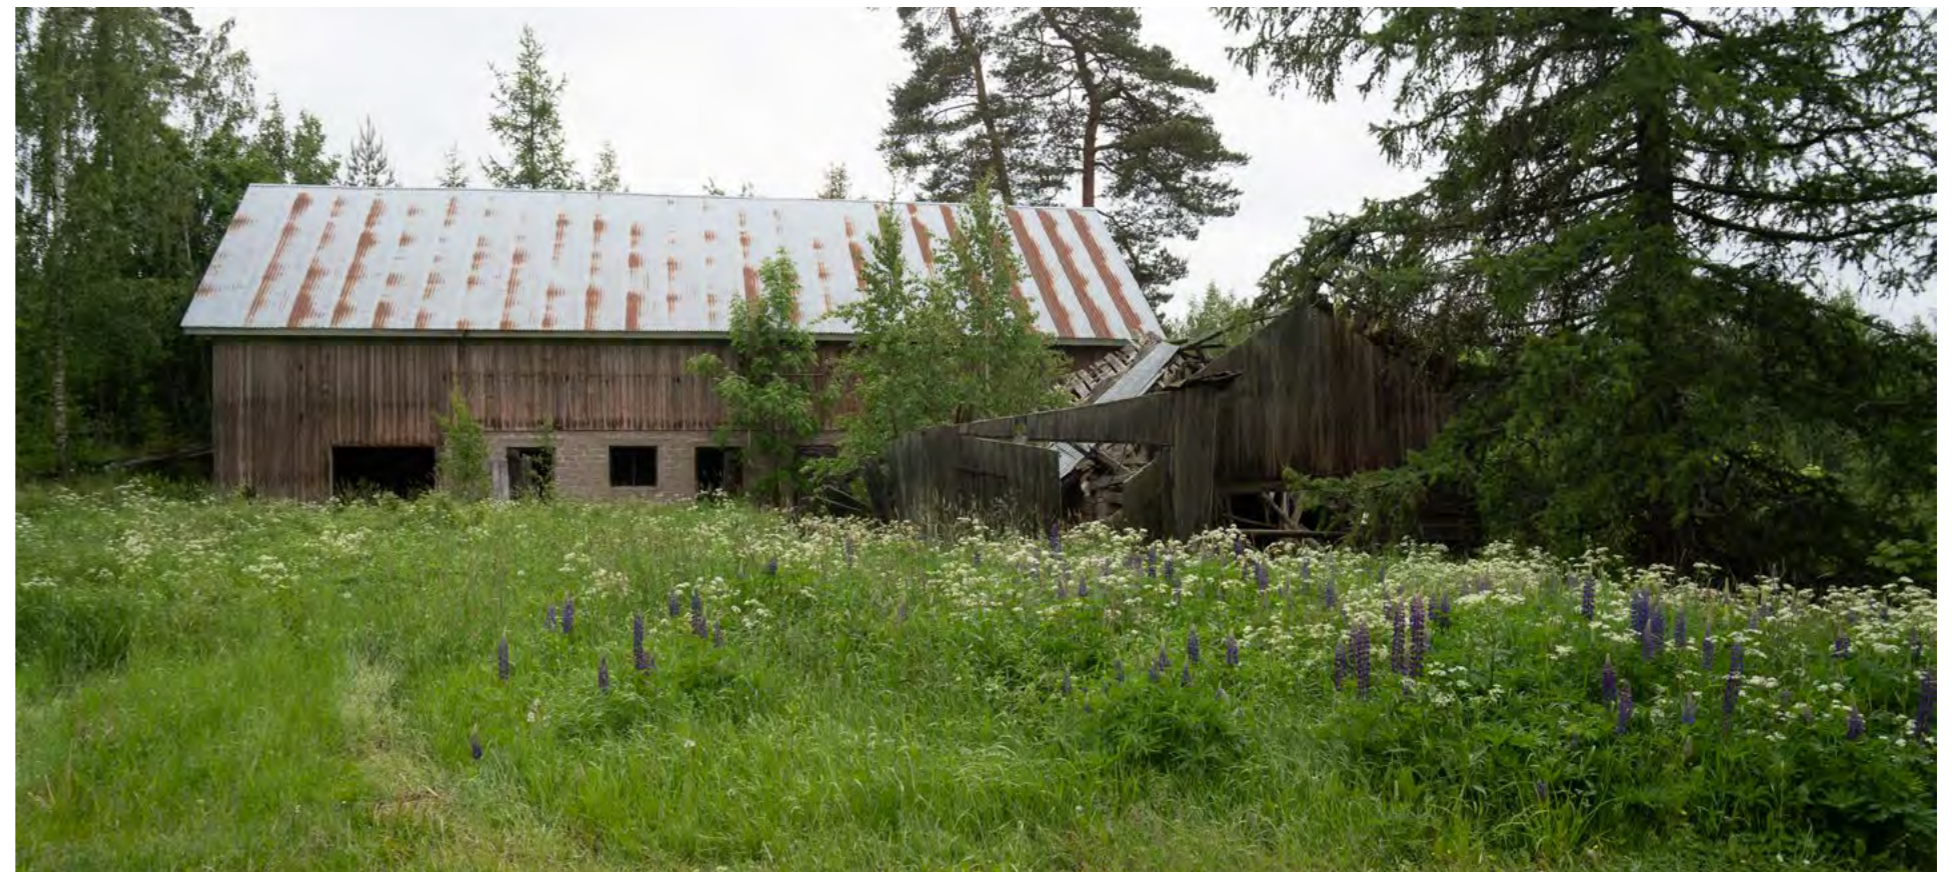
Kuva 26. Storbackan vanha navetta ja romahtanut rakennus (kohde 15).

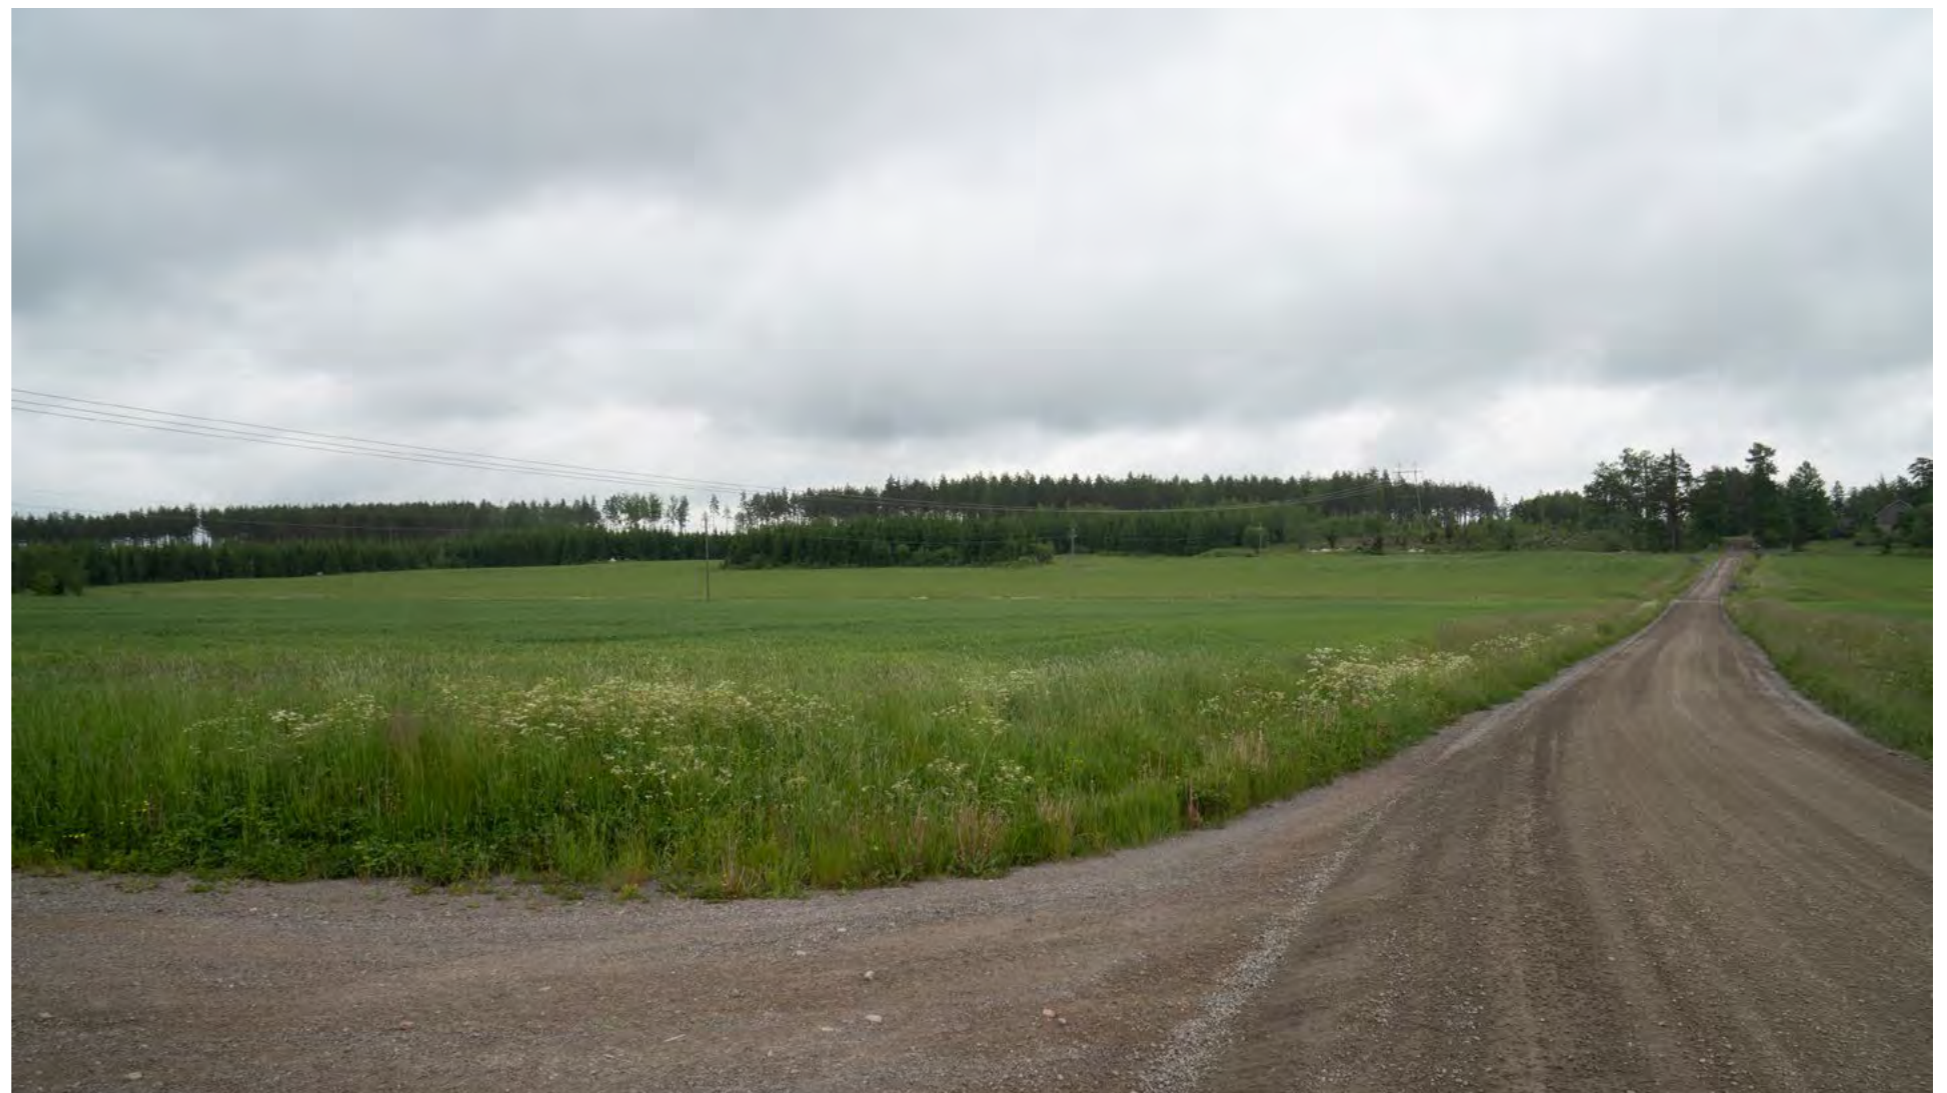
Kuva 27. Näkymä Storfällintieltä hankealueen suuntaan. Maisemoinnin tavoitteena on luoda paneelialueen reunaan uusi luonnonmukainen reunavyöhyke, joka huomioi myös alueen halki virtaavan ojan reunakasvillisuuden.

3. Ojanreunan hulevesiä suodattava reunakasvillisuus (0,5–3 m) Heiniä, perennoja ja pensaita sekaisin.

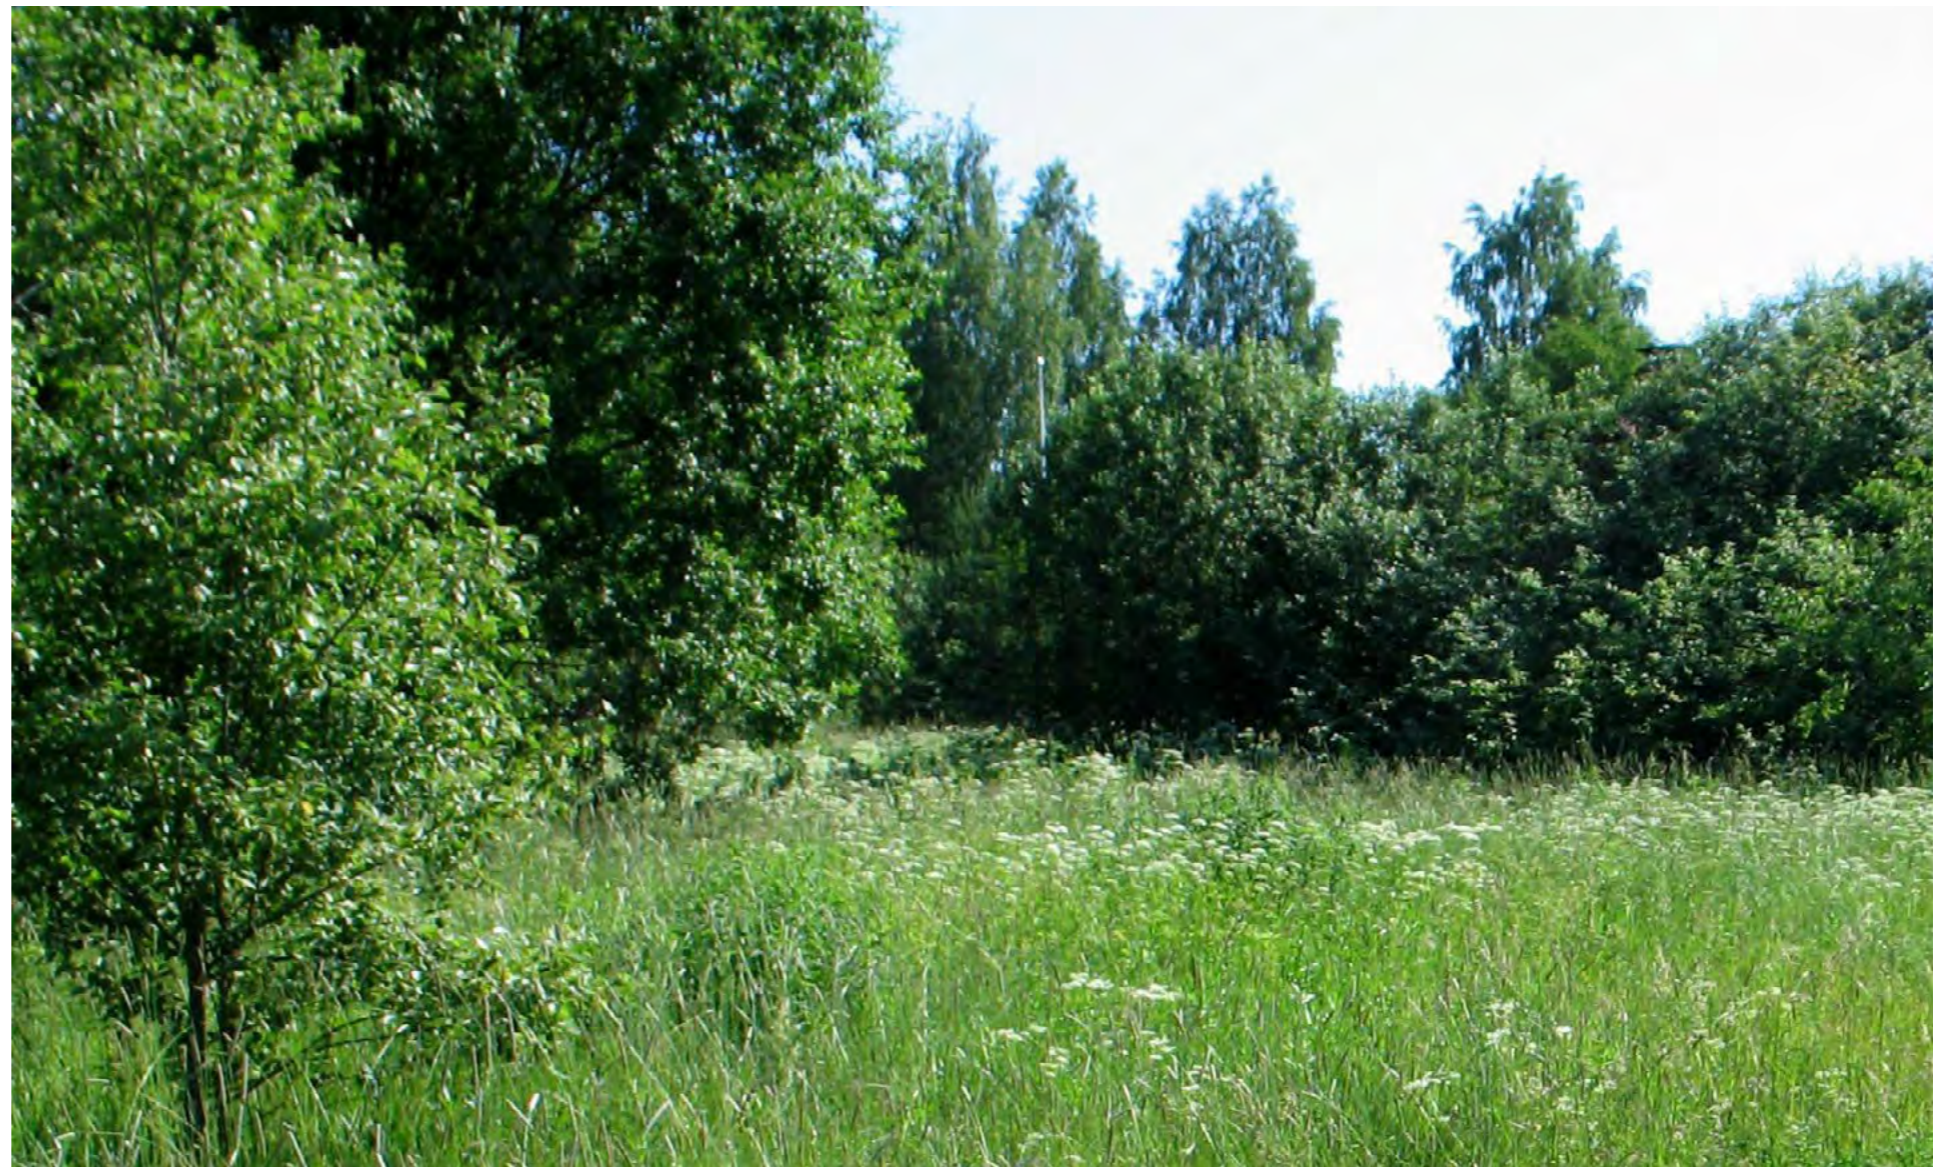
Kuva 28. Monikerroksellinen puista ja korkeista pensaista koostuva reunavyöhyke peittää paneelien näkyvyyden tehokkaasti ja tukee luonnon monimuotoisuutta ja ekologisia verkostoja. (Lähde: <https://www.porvoo.fi/uutiset/huolehdi-tonttisi-puista-ja-pensaista-leikkaa-nakoesteet/>, 2025)

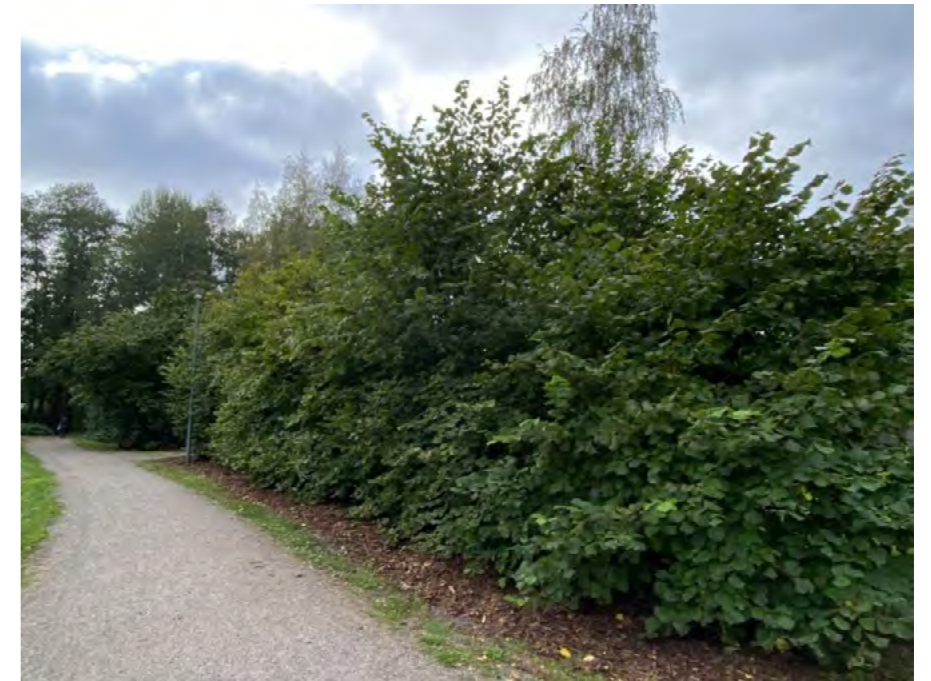
Kuva 29. Pähkinäpensas on luonnonvarainen kotimainen pensas, joka soveltuu reunavyöhykkeen kasvillisuuteen. (Lähde: <https://homeandgardenespool.mycashflow.fi/product/696/corylus-avellana--pahkinapensas#mz-expanded-view-10131956089>, 2025)

Istutusalueet katetaan kuorikatteella tai muulla luonnonmukaisella katteella kosteuden säilyttämiseksi ja rikkakasvien torjumiseksi. Eläinten aiheuttamien vaurioiden estämiseksi käytetään tarvittaessa suojaverkkoja tai rungonsuojia erityisesti pihlajalla ja pähkinäpensaalla.

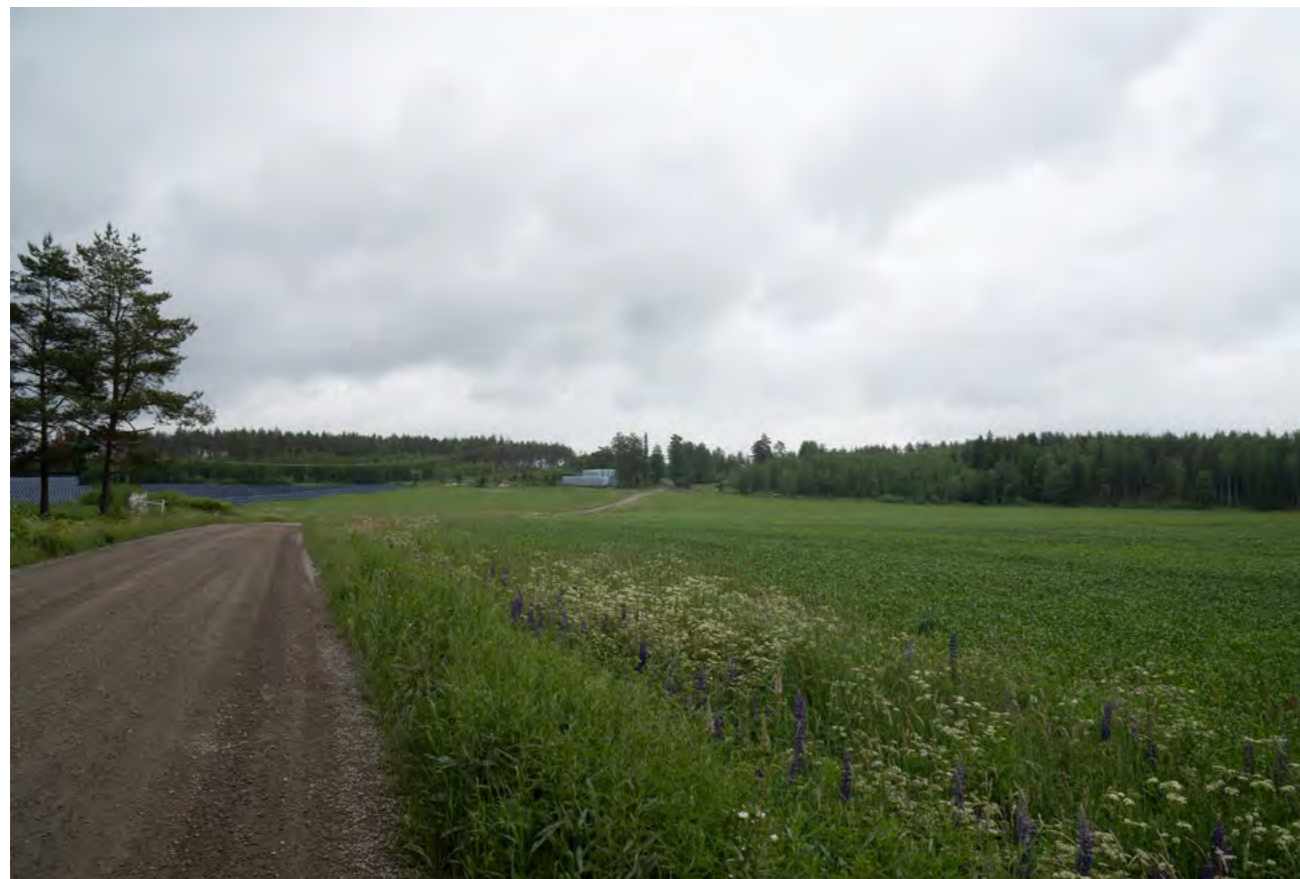
Kuva 31. Visualisointi ilman kenttää reunustavaa maisemointia Storfallintietä pitkin aluetta lähestyttäessä. (Kuva: OlaDesign, 2025)

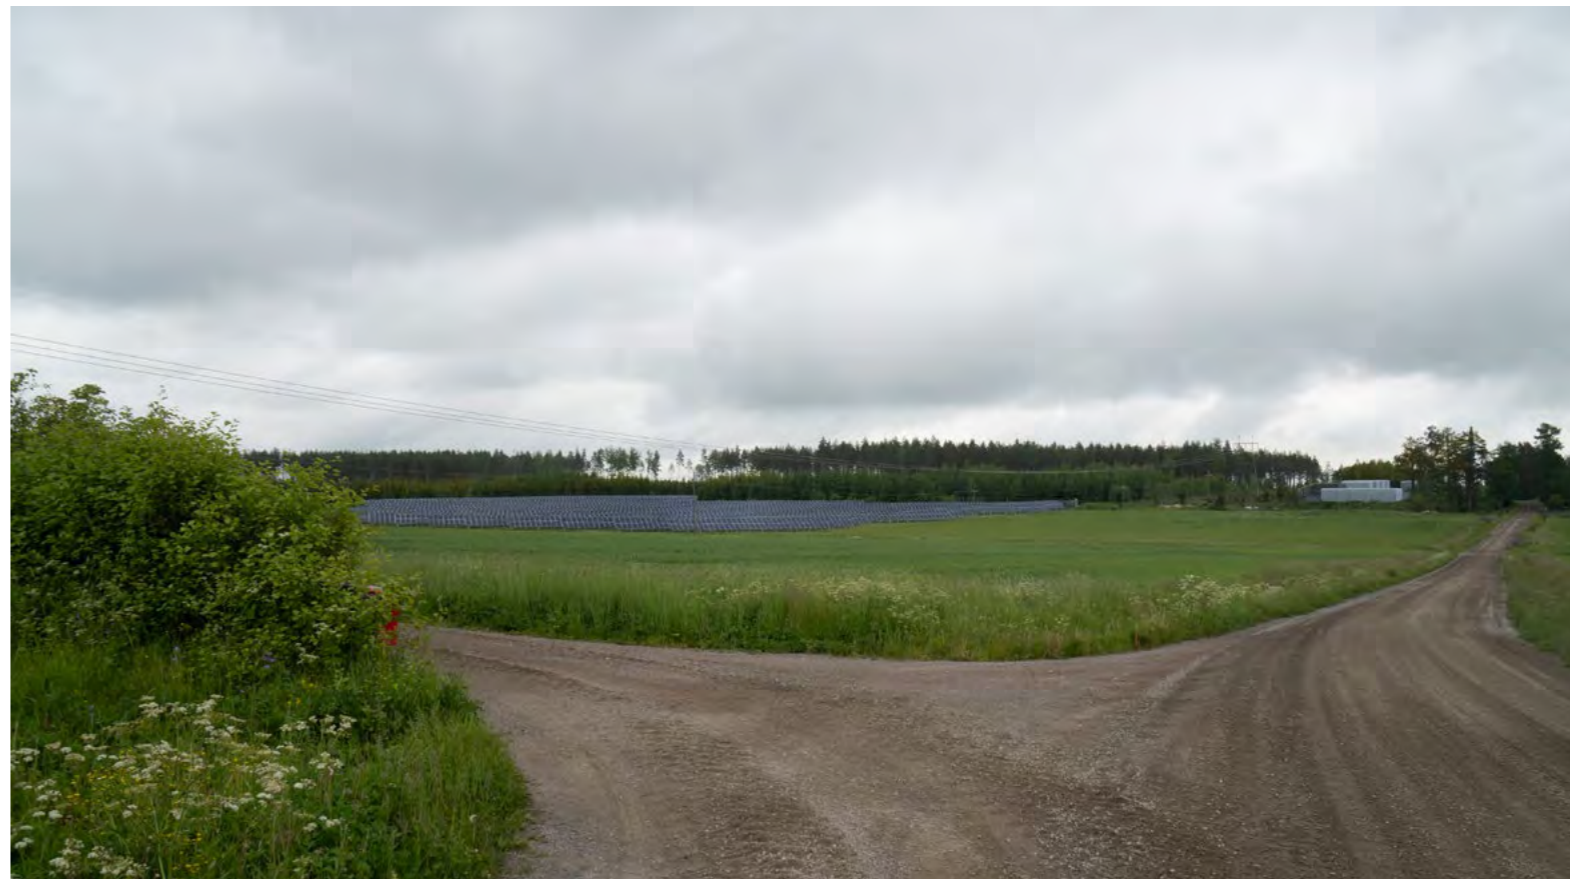
Kuva 33. Visualisointi ilman kenttää reunustavaa maisemointia Storfallintieltä hankealueen läheltä tienristeyksestä. (Kuva: OlaDesign, 2025)

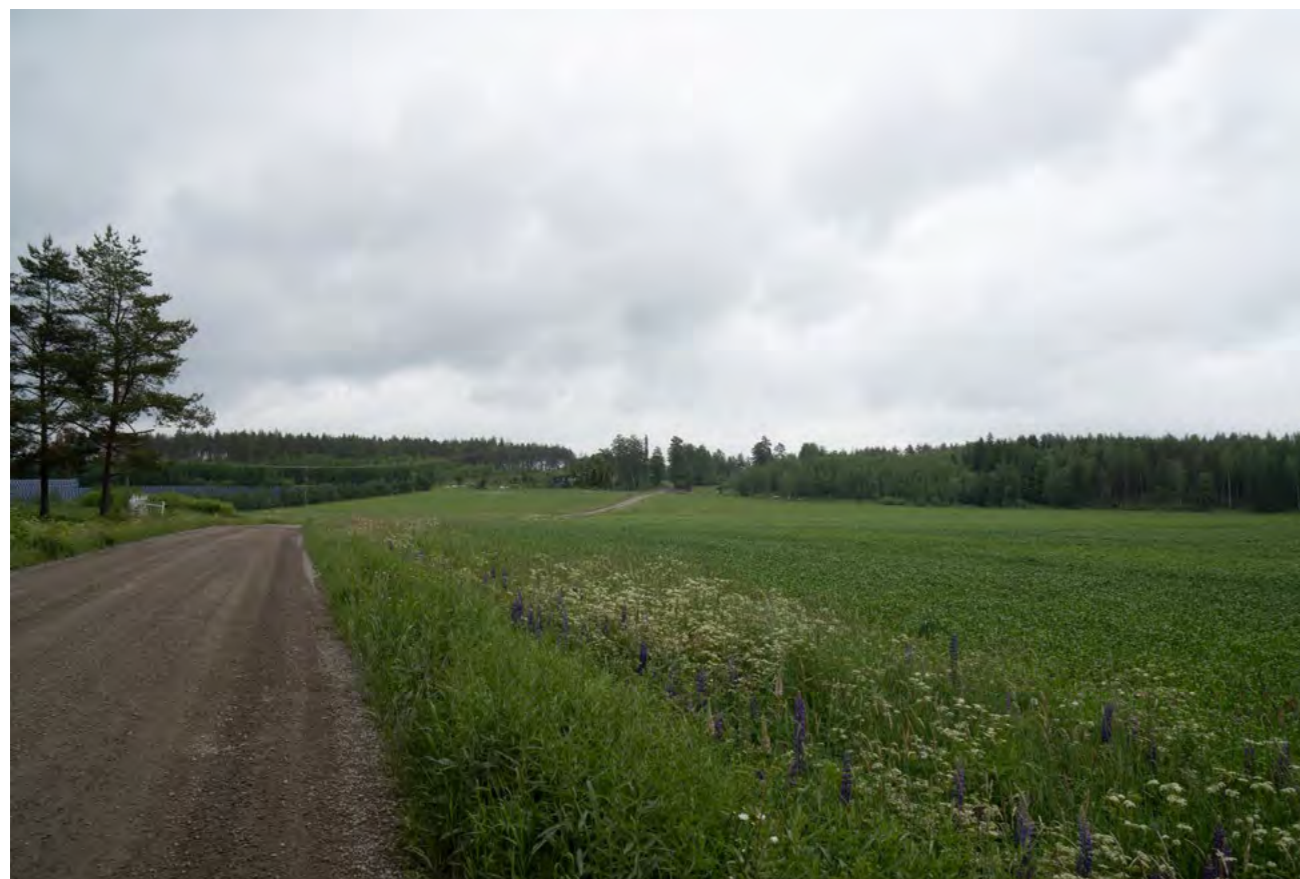
Kuva 32. Visualisointi kenttää reunustavan maisemoinnin kanssa Storfallintietä pitkin aluetta lähestyttäessä. (Kuva: OlaDesign, 2025)

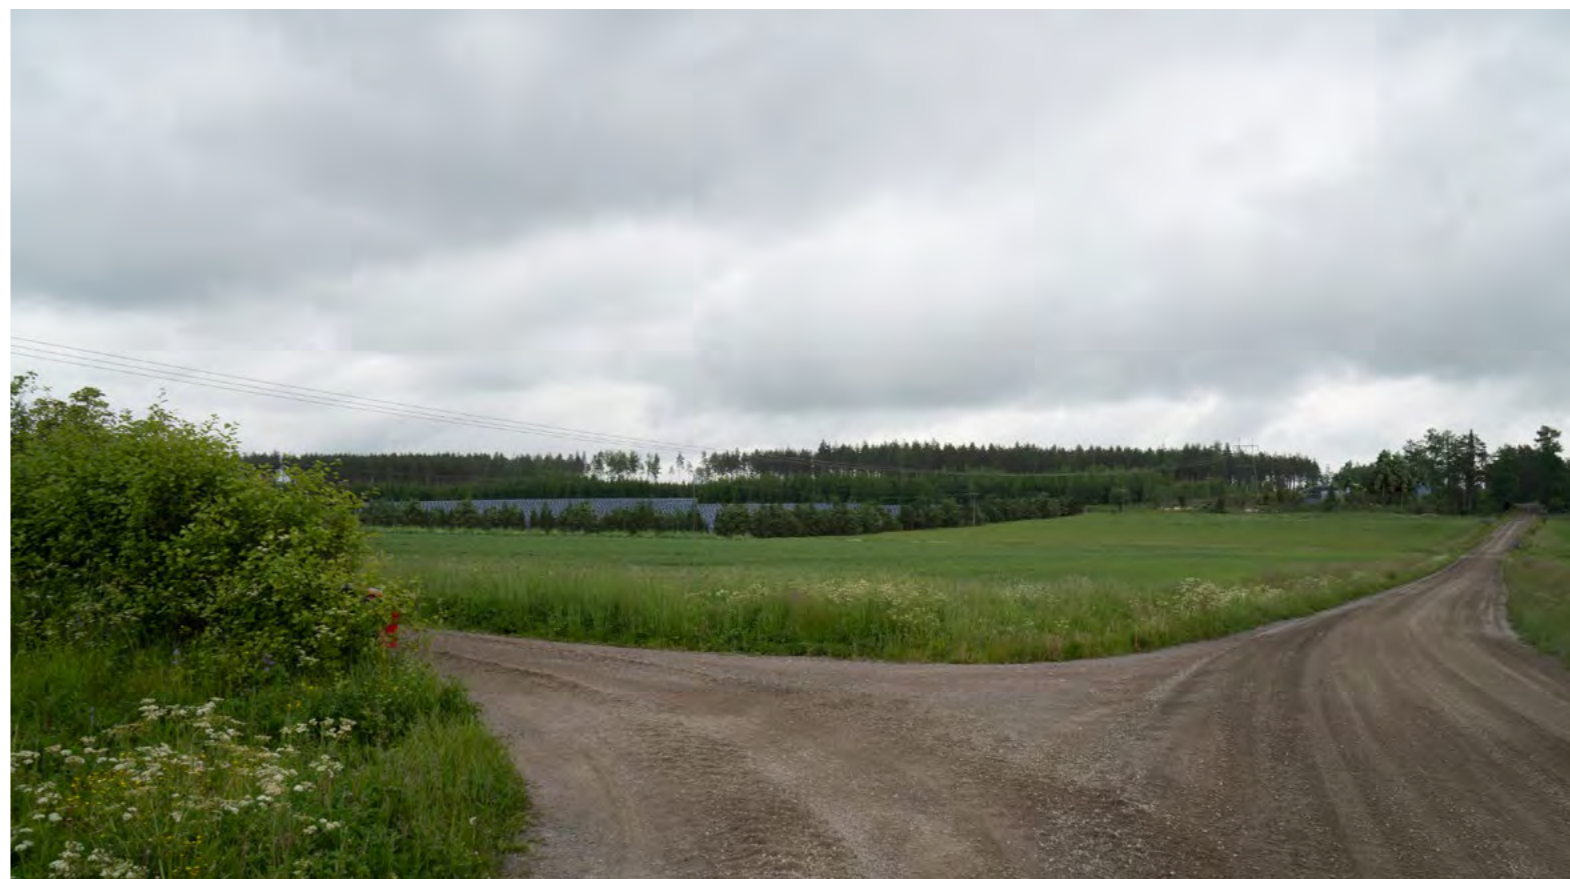
Kuva 34. Visualisointi kenttää reunustavan maisemoinnin kanssa Storfallintieltä hankealueen läheltä tienristeyksestä. (Kuva: OlaDesign, 2025)
