Harjunteen koulukeskus  
Ratakatu 1  
07900 Loviisa

**SISÄILMAN LAATUUN LIITTYVÄ SELVITYSTYÖ****1. TAUSTATIEDOT**

Tämän tutkimuksen kohteena oli Loviisan kaupungin Harjunteen koulukeskuksen uusi osa, joka on valmistunut 2014. Tutkimusten avulla haluttiin selvittää koulun henkilökunnan ja oppilaiden kokemien hajujen ja terveysoireilujen syytä.

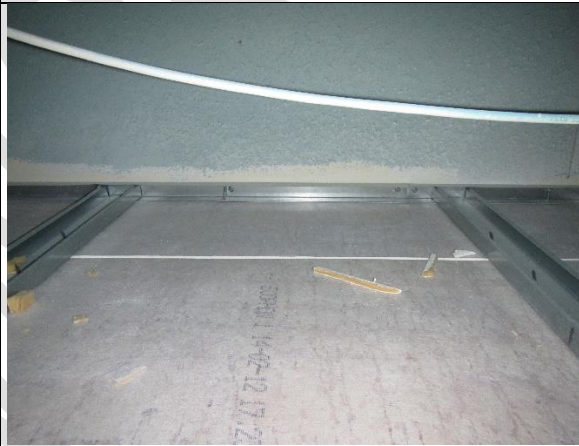
39. Villajätettä alakattolevyjen päällä, luokka 208

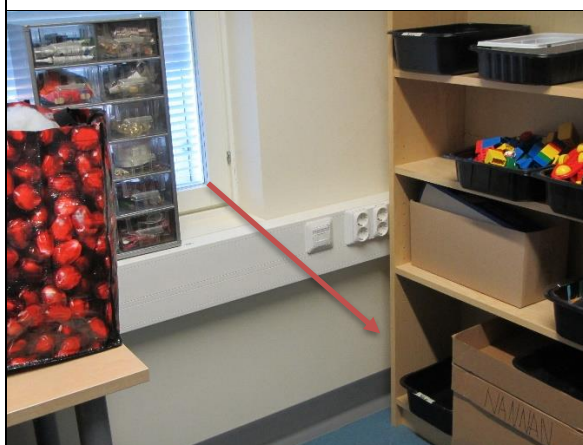
56. Merkkiaineen havaintokohta tilassa 114
