## Sisäilmatutkimusraportti

| Projekti | Harjunteen koulu, vanha osa |
| Tilaaaja | Loviisan kaupunki |
| Kohde | Harjunteen koulukeskus<br>Ratakatu 1<br>07900 Loviisa |

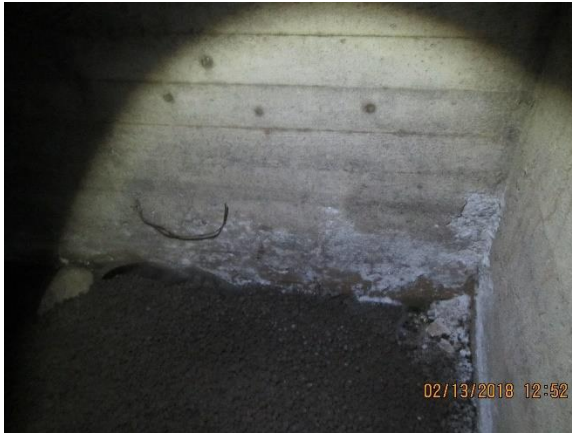
*A-osa, maaperän kosteuden aiheuttamaa härmää*

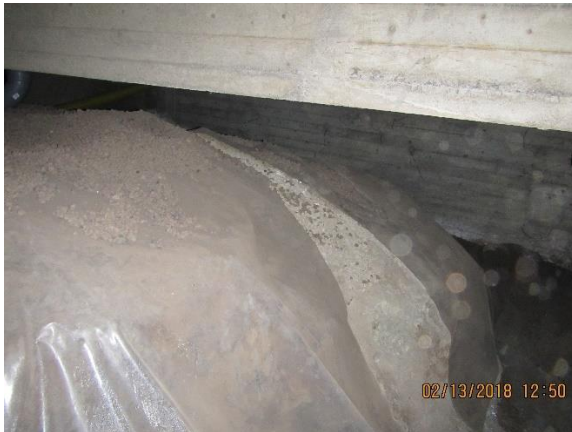
*A-osa, maapohja oli paikoin osittain avopintainen*

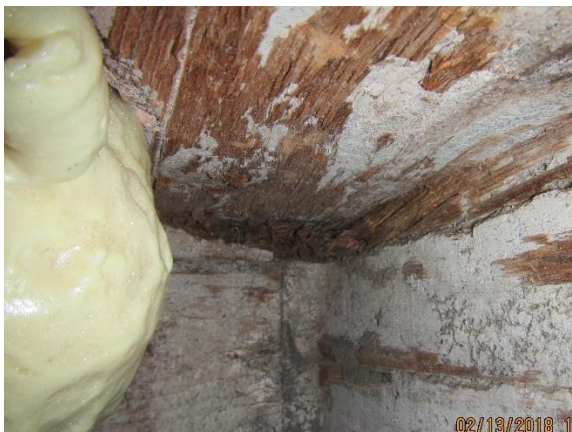
*A-osa, lahoa muottilaudan pintaa*

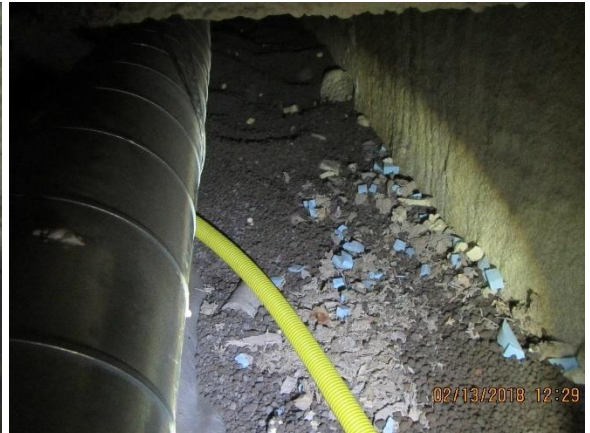
A -osa, rakennusjätettä

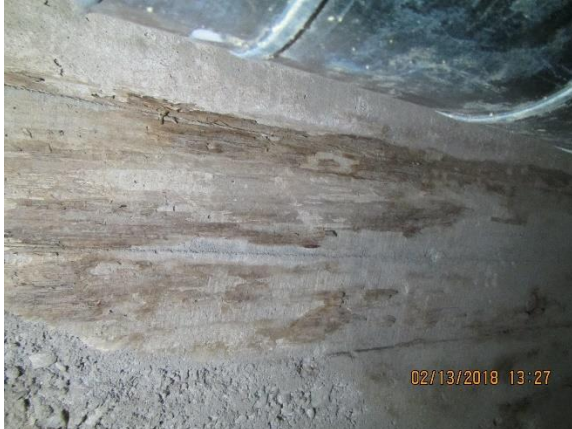
*A -osa, lahoa vanhaa muottilaudan pintaa*

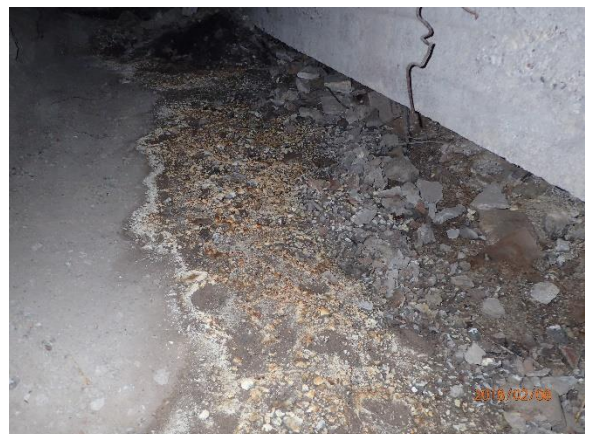
*B -osa, märkä maapohja*

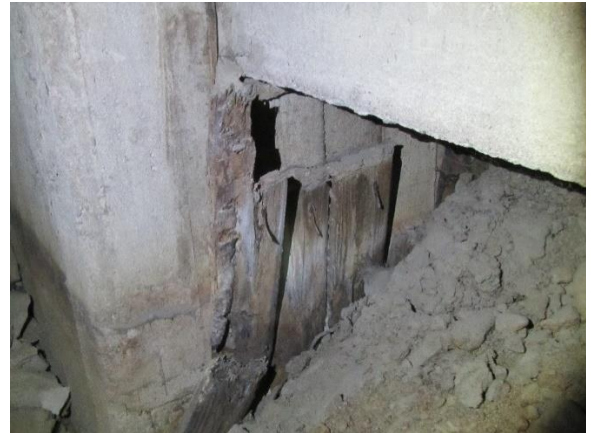
*B -osa, lahoa muottilautaa*

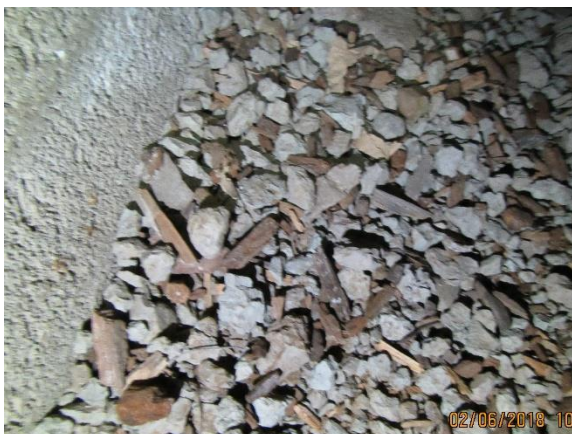
*C -osa, lahoa puusilppua ryömintätilassa*

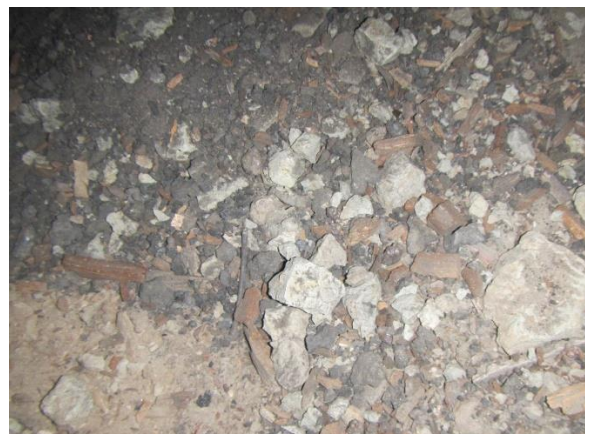
*C -osa, ryömintätilassa oli paikoin koksikuonaa*

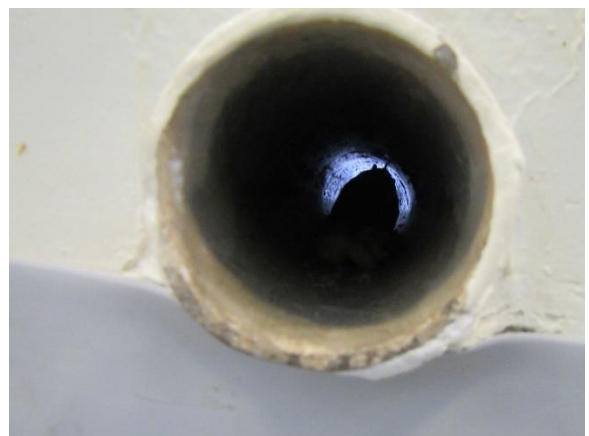
*1070, ulkoilmaan avoin läpivienti*

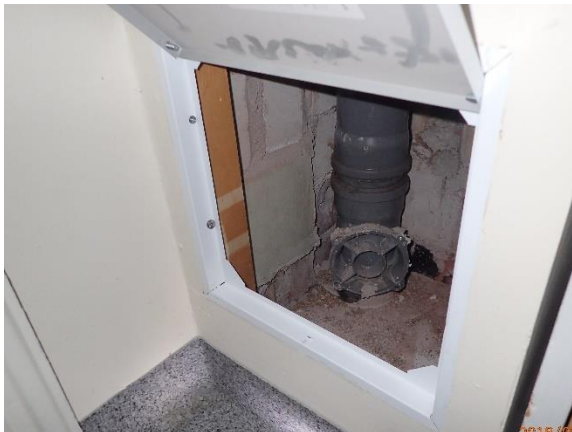
130/1057, viemärikotelointi ulkoseinällä

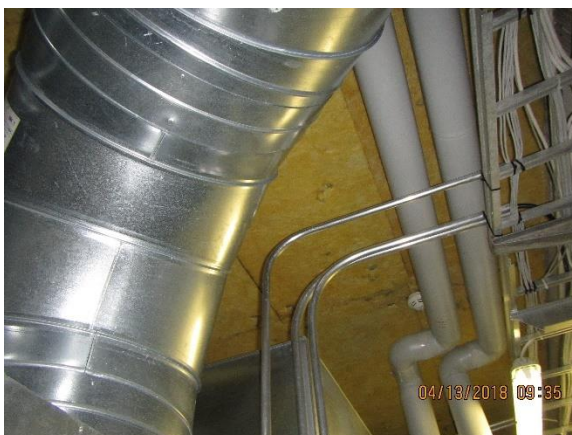
*A -osa IV -konehuone, avoimia eristepintoja*

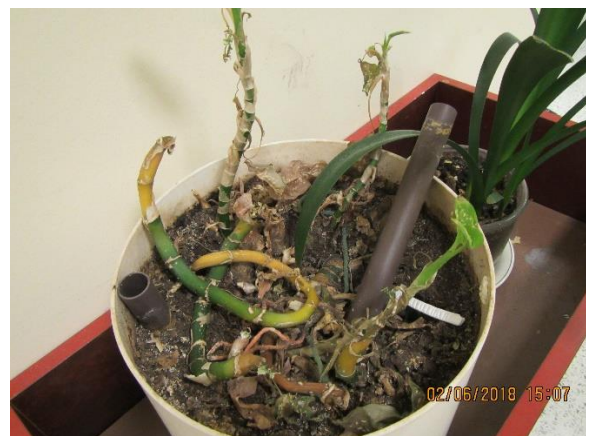
- 2045 aula
  - o tilassa oli viherkasviasetelmia, joiden kasvualustojen pinnoilla oli näkyvää mikrobikasvustoa
- Näyttämön päällä oleva tila
  - o tilassa oli vanhaa kovettunutta korkkimattoa, pölyä ja likaa sekä vanha IV -kanava, josta on todennäköisesti ilmavuotoa sisätiloihin päin

*2045, näkyvää mikrobikasvustoa viherkasvin kasvualustan pinnalla*

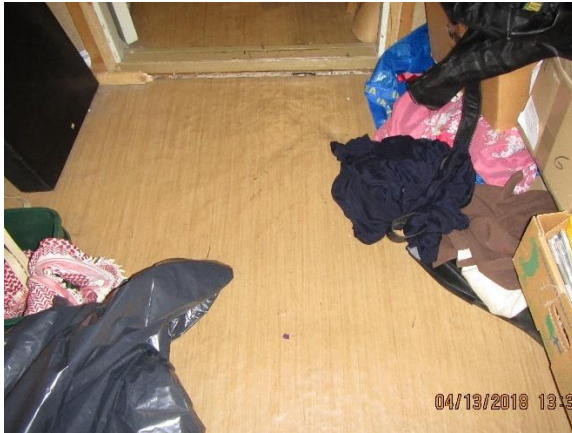
*Näyttämön yläpuolinen tila, vanhaa kovettunutta korkkimattoa*

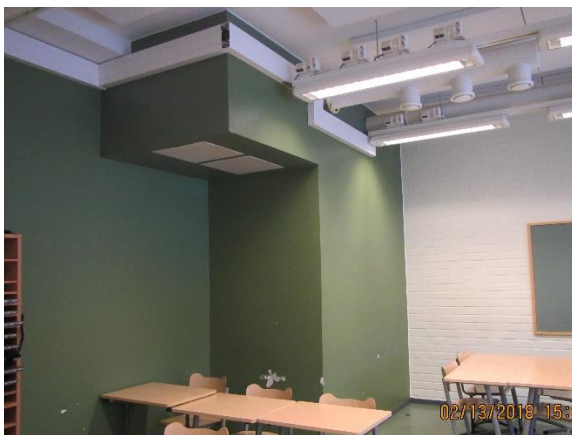
- 2046
  - o tilassa oli erittäin tunkkainen sisäilma
  - o IV -kanavan puhdistusluukun kautta oli ilmavirtausta sisätiloihin päin
- 2055
  - o katon akustiikkalevyn pinta oli rikki ja levyssä oli suuri avoin eristevillapinta
- porraskäytävä
  - o ikkunoiden välit olivat likaiset ja niissä oli kosteuden aiheuttamia jälkiä

*2046, IV -kanavasta oli ilmayhteys sisätilaan*

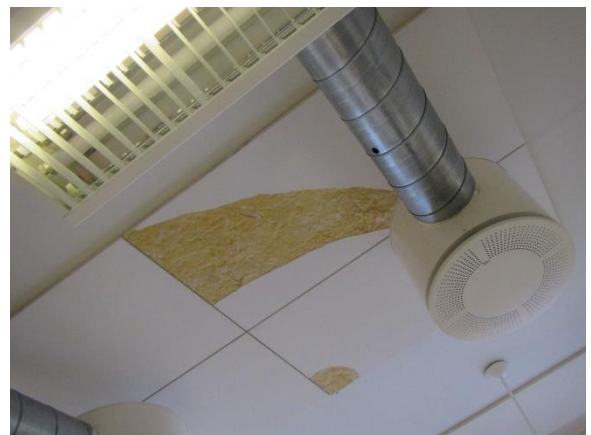
*2055, akustiikkalevyjen rikkinäinen pinta*

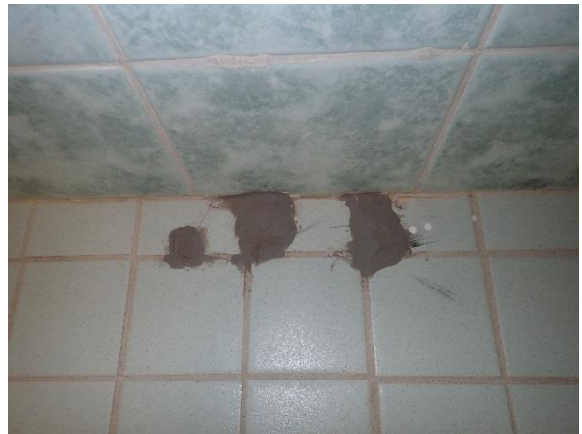
- lattiapinnassa oli sementtilaastilla paikattuja vanhoja läpivientejä
- seinä ja lattiapinnoilla oli rikkiäisiä laattoja
- ovikarmien ja pielilistoitusten alaosat olivat lahovaurioituneet kosteuden vaikutuksesta
- lattiakaivot ovat alkuperäiset
  - o lattiakaivoissa ei ole näkyvissä lattian vedeneristystä
  - o kaivot ovat emaloituja valurautakaivoja ja ne olivat pahasti ruostuneet
  - o kaivojen ns. ”korokerenkaat” ovat vanhoja, kuparipellistä tehtyjä
    - korokerenkaan ja lattiakaivon liittymä oli tiivistetty liimamassalla, osittain massa puuttui tai oli irti
    - käsienpesualtaiden 32 mm viemärit on johdettu lattiakaivoon ja liittymä on tiivistetty liimamassalla
- seinälaatoituksen alta havaittiin ”musta vedeneriste”
- lattioiden vedeneristyksestä ei ole tietoa
  - o suihkuhuoneen 1008 alapuolella olevan väestösuojan kattopinnalla havaittiin kosteuden aiheuttamia jälkiä

*Laastipaikkauksella täytettyjä reikiä*

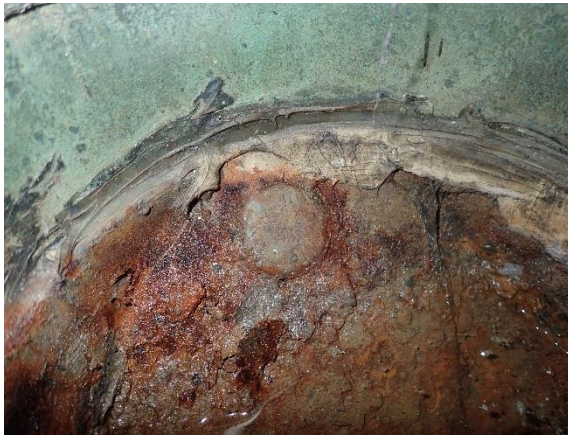
*Ruosteinen lattiakaivo*

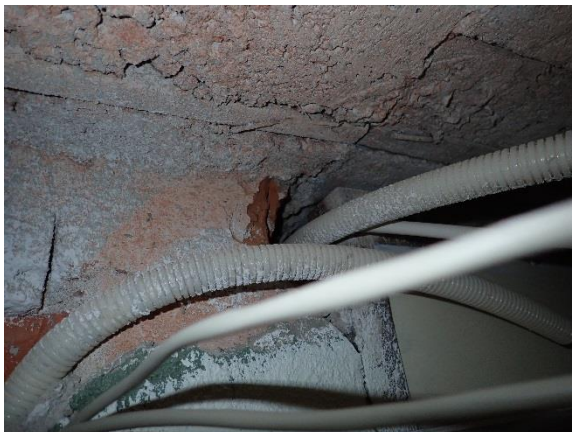
*Avoim liittymä porrashuoneeseen 2022 tilasta 2018*

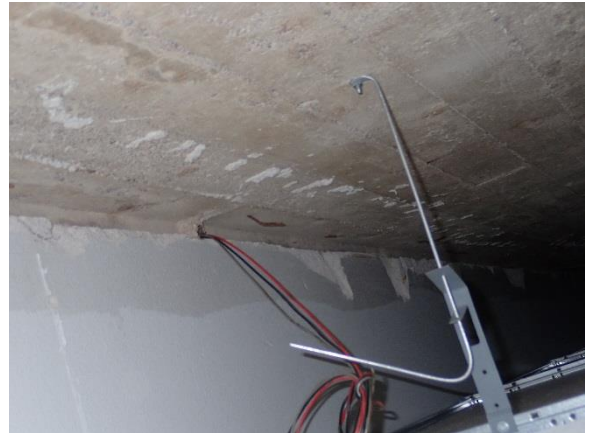
*Läpivienti kivirakenteisessa seinässä viereiseen  
tilaan*

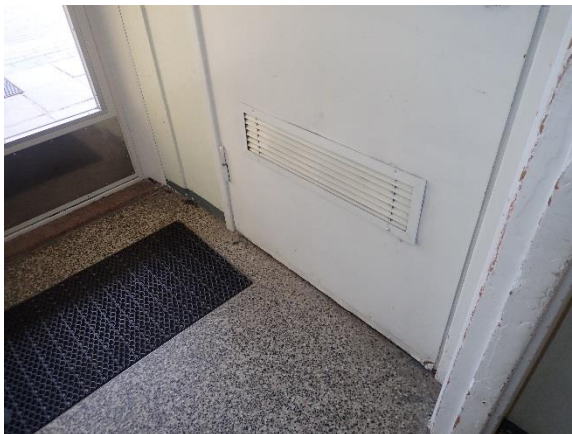
*Siirtoilmareitti ja ovi tilasta 1068 kellariin*

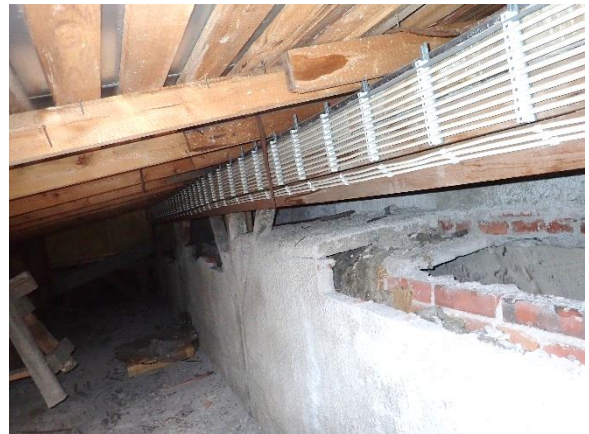
- vinttitilassa on eristämättömiä viemärijärjestelmän tuuletusputkia
- liikuntasalissa on avoin vanha, käytöstä poistettu rakennusmateriaaliaineinen poistoilmakanava

- o kanava avoin ainakin kahdesta imupisteestä liikuntasaliin

*Avoin vanha liikuntasalin IV -kanava oikeassa reunassa*

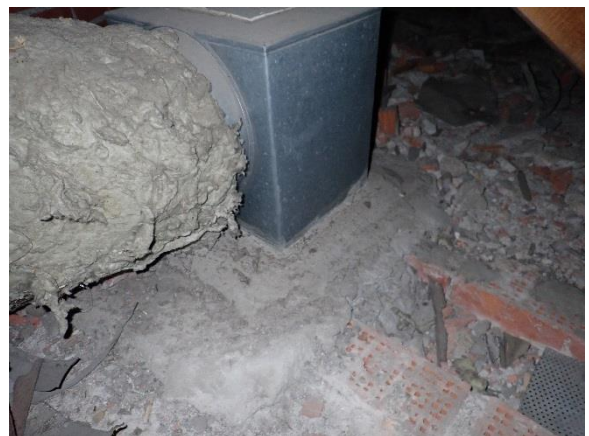
*Edellisen kuvan laatikko menee yläpohjan läpi, sulkemisesta sisäpuolelta ei tietoa*

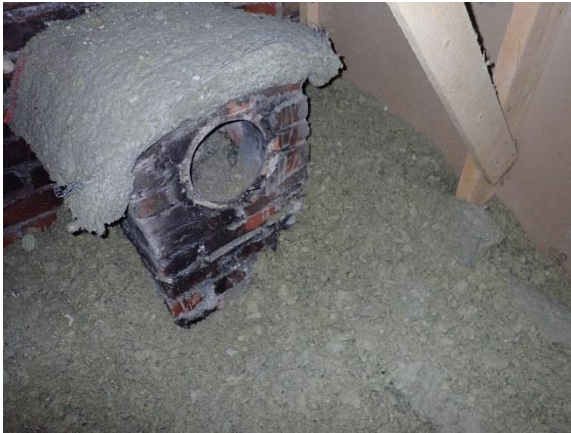
*Vanha IV -hormi vinttitilassa, pinnalla savujälkiä*

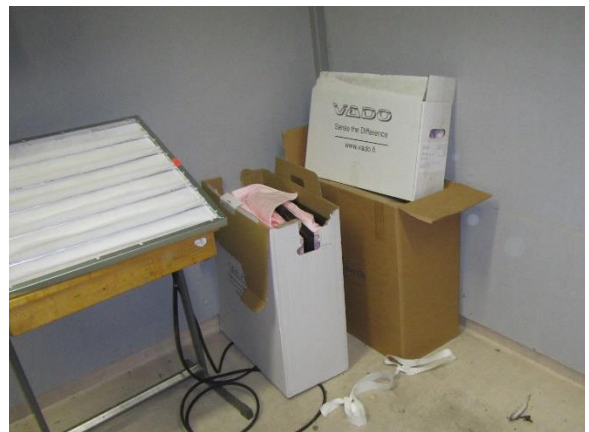
*C-osa IV -konehuone, uusia suodattimia säily-  
tettiin tilassa suojaamattomina*

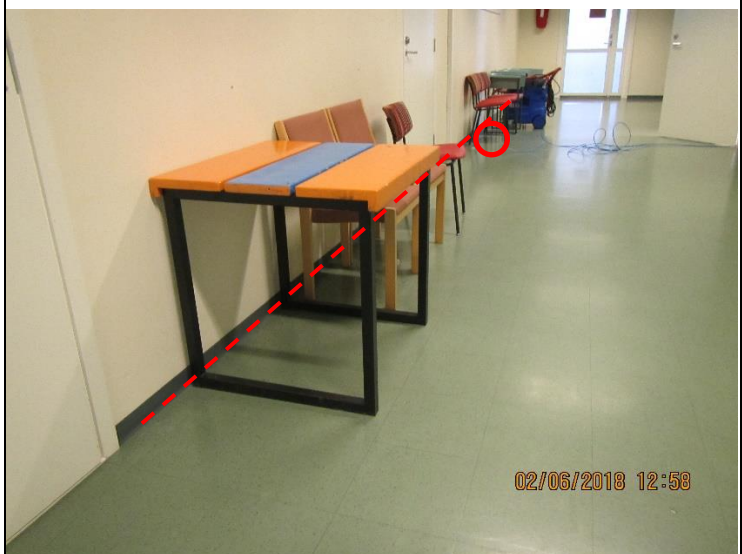
**Merkkiainekoe 4. C-osa 1. kerros eteisaula****Huomioita:**

Merkkiaine syötettiin portaiden alla olevaan tilaan alaseinään tehdyn porareian kautta. Merkkiainetta havaittiin portaiden kohdalta lattianrajasta ja portaikon reunoilta.

Vuodot ilmenivät pistemäisesti. Ilmavuoto oli vähäistä.

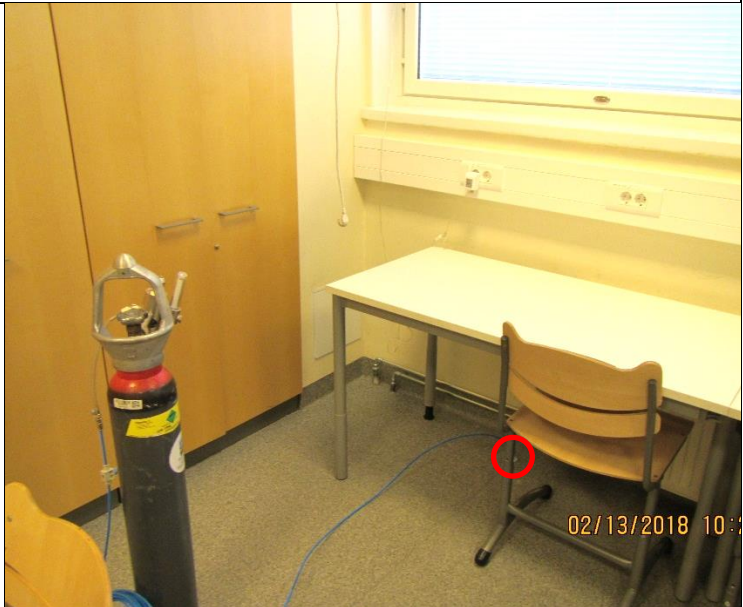
**Merkkiaine-koe 6. 132/1078 luokka****Huomioita:**

Merkkiaine syötettiin välipohjarakenteen sisään porareian kautta. Merkkiainetta havaittiin putkien läpivientien kohdalla, lämpöpatterin kannakkeiden kohdilla sekä lattian rajassa.

Vuodot ilmenivät pistemäisinä. Ilmavuoto oli vähäistä.

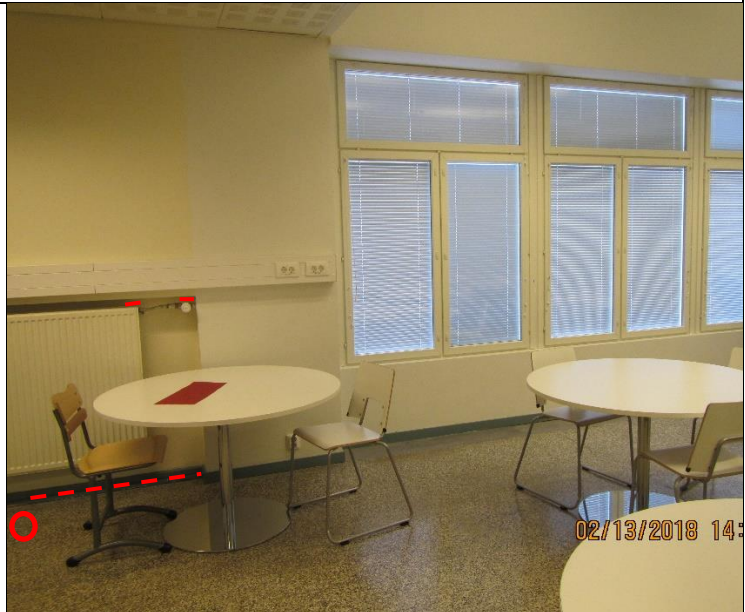
**Merkkiainekoe 7. 131/1071c luokka****Huomioita:**

Merkkiaine syötettiin seinärakenteeseen porareian kautta. Merkkiainetta havaittiin lämpöpatterin putkien läpivientien kohdalla sekä ikkunaliittymien ja luokan oven liittymien kohdilla sekä myös vierisen tuulikaapin välipohjaan poratun tutkimusreiän kautta.

Vuodot ilmenivät pistemäisinä. Ilmavuoto oli vähäistä.

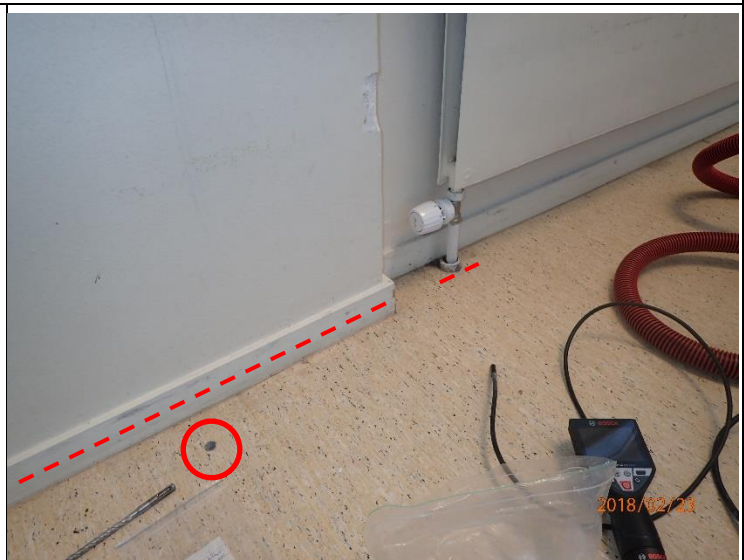
**Merkkiainekoe 10. 1071a neuvotteluhuone****Huomioita:**

Merkkiainetta havaittiin heti runsaasti, jonka takia tarkkaa vuoto-kohtaa ei voitu paikantaa. Merkkiainetta havaittiin myös lämpöpatterin kannakkeiden ja ikkunaliittymien kohdilla.

Vuodot ilmenivät selkeästi. Ilmavuoto oli merkittävää.

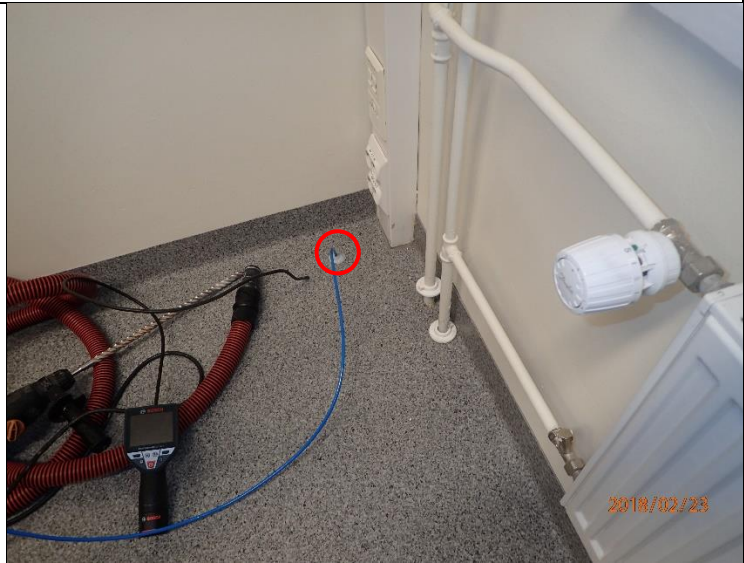
**Merkkiainekoe 11. 129/1056a luokka****Huomioita:**

Merkkiainetta havaittiin viemäriputkien läpivientien kohdalla toisella puolella luokkaa, oviaukon kohdalla sekä lattian rajassa.

Vuodot ilmenivät pistemäisesti. Ilmavuoto oli vähäistä.

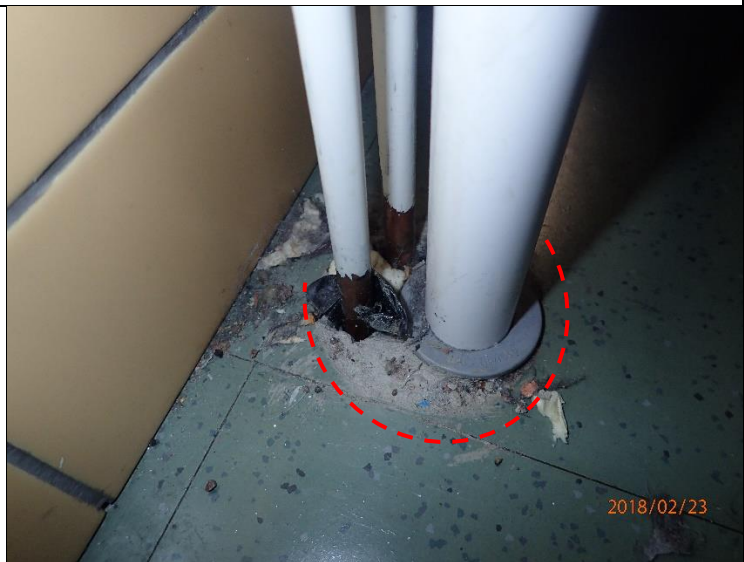
**Merkkiainekoe 12. 1050 käytävä****Huomioita:**

Merkkiainetta havaittiin ulkoseinän ja välipohjan liittymäkohdassa sekä ikkunapenkin ja ikkunan liittymäkohdista. Vuotoa havaittiin myös lämpöpatterin kannakkeiden kohdilta, lattialistan raoista ja ikkunapenkin reunojen raoista.

Vuodot ilmenivät pistemäisinä. Ilmavuoto oli vähäistä.

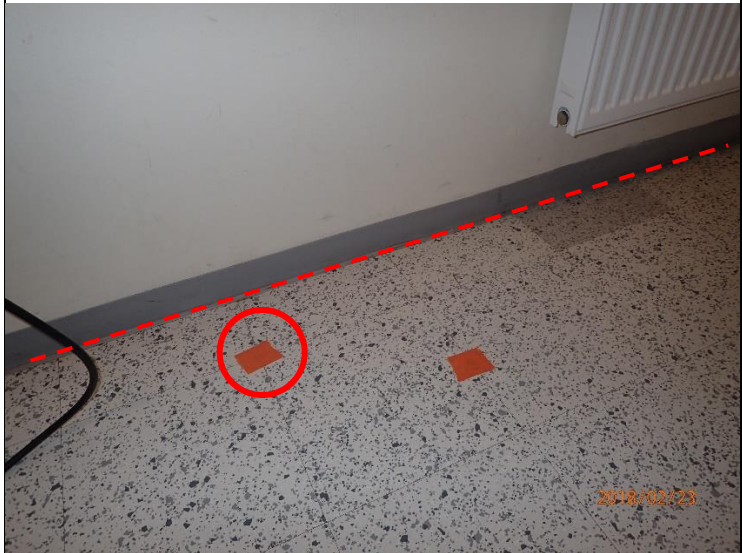
**Merkkiainekoe 13. 1011 opetuskeittiö****Huomioita:**

Merkkiainetta havaittiin betonimosaiikkilattiapinnan rikkoutuksissa kohdissa, lattialista alta, ikkunaliittymäkohdista sekä lämpöpatterin kannakkeiden kohdilta.

Vuodot ilmenivät pistemäisinä. Ilmavuoto oli vähäistä.

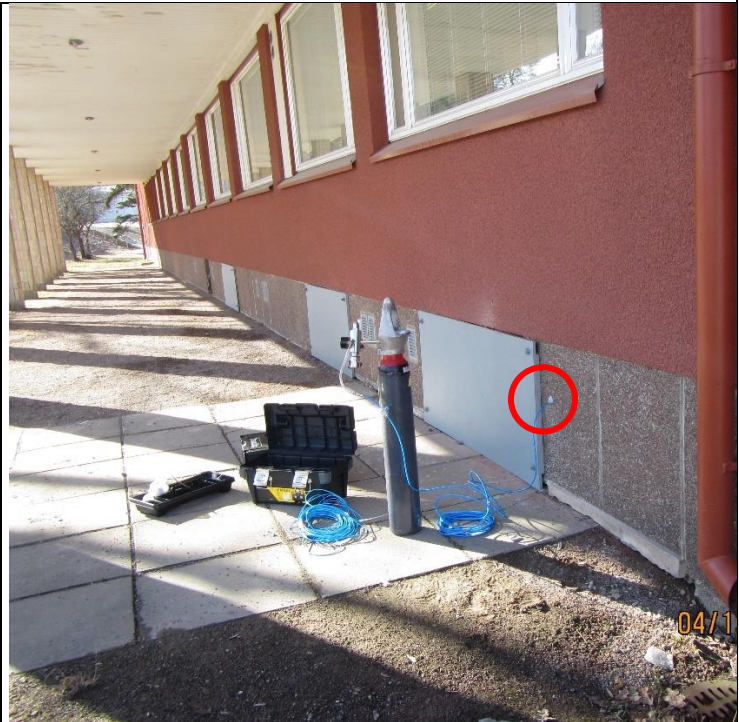
### Merkkiainekoe 15. ulkoseinä

Merkkiaine syötettiin ulkoseinärakenteeseen porareiän kautta. Merkkiainetta ei havaittu kohdalla olevassa opetusluokassa.
