Strömforsin Ruukki, Ruukintien pohjoisosa  
Rakennushistoriaselvitykset, osa 7

# Vaasanlinna

31.01.2022

## Alkusanat

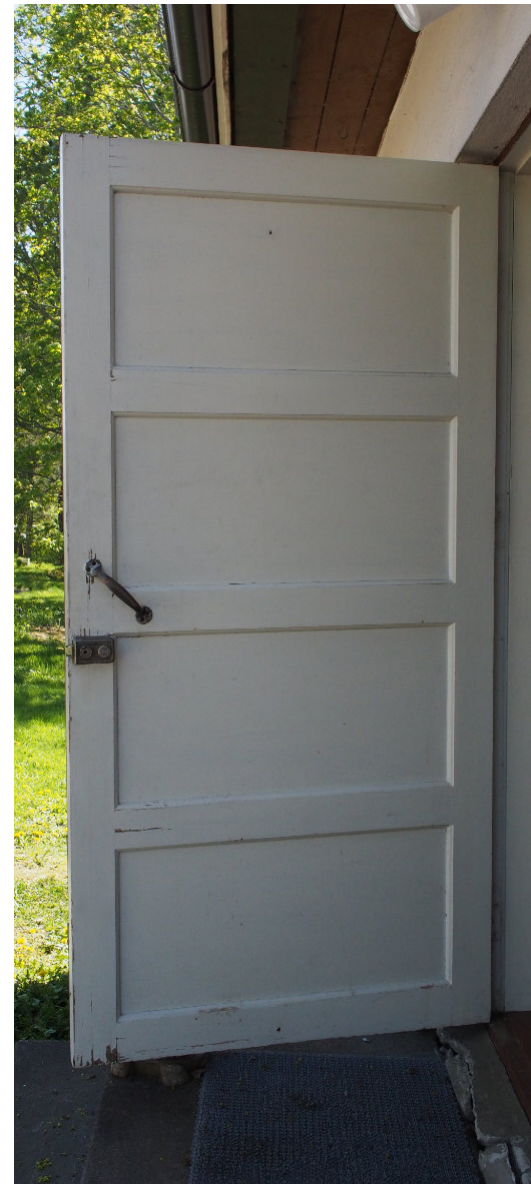
*Kuva 52. Sisältä itäjulkisivun ovet ovat nelipeilisiä ja valkoiseksi maalattuja.*

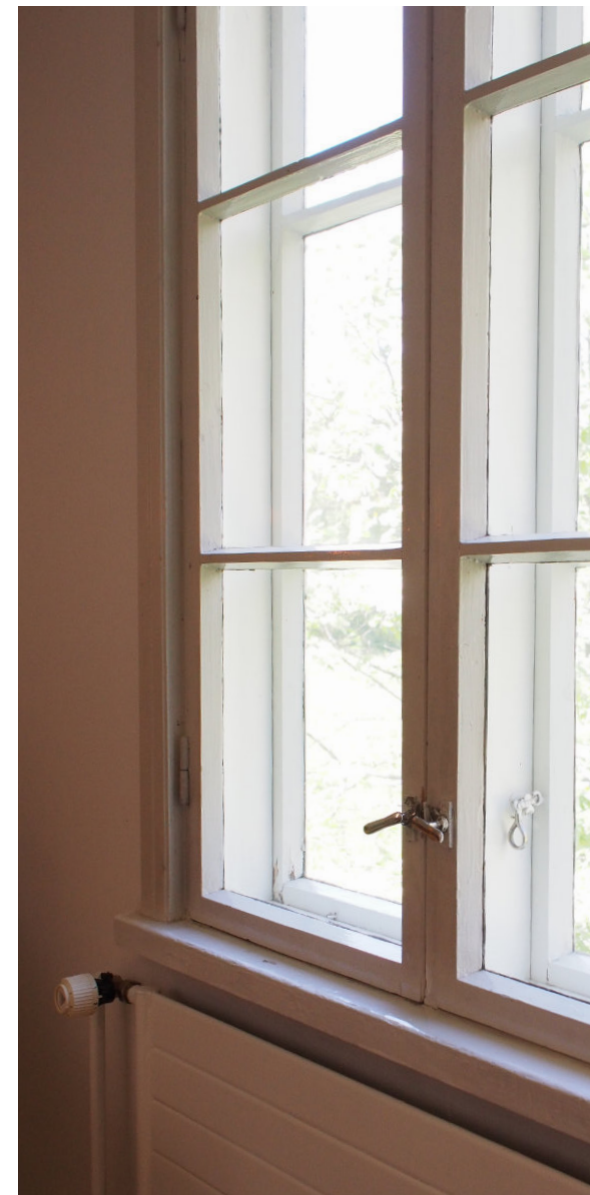
*Kuva 56. Sisemmät ikkunat lukitaan säpeillä. Ulomissa on sormihaat.*

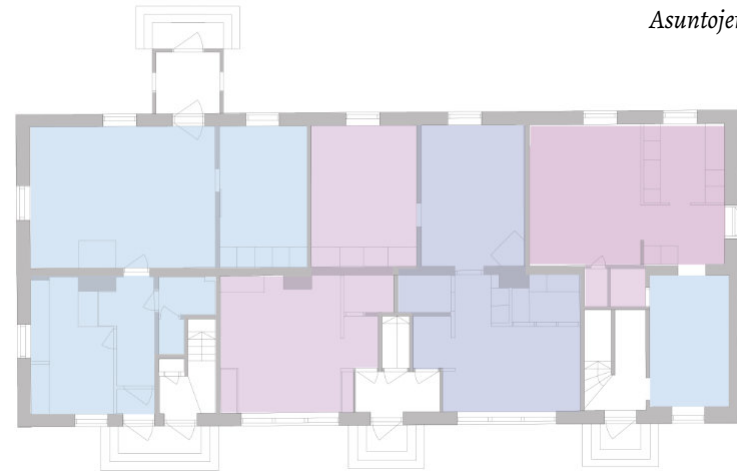
*Kuva 59. Diagrammi ensimmäisen kerroksen huoneistokokonaisuuksien muutoksista. Hahmottamisen helpottamiseksi asunnoille on annettu eri sävyjä.*

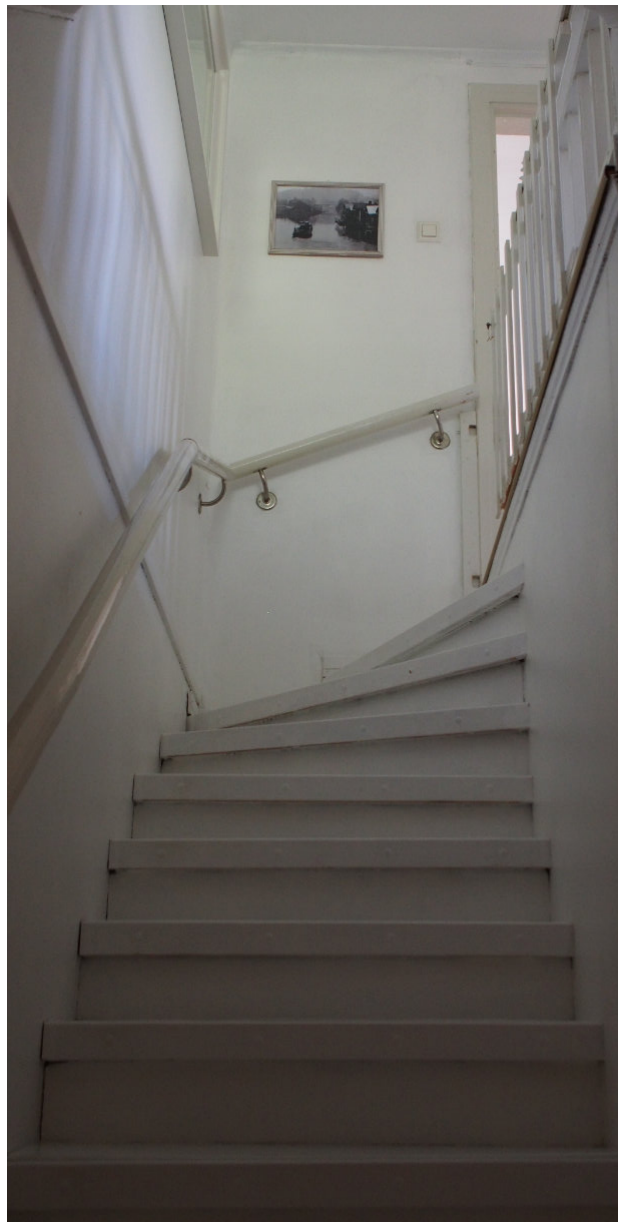
Kuva 66. Pohjoisporras asuntoon viisi.

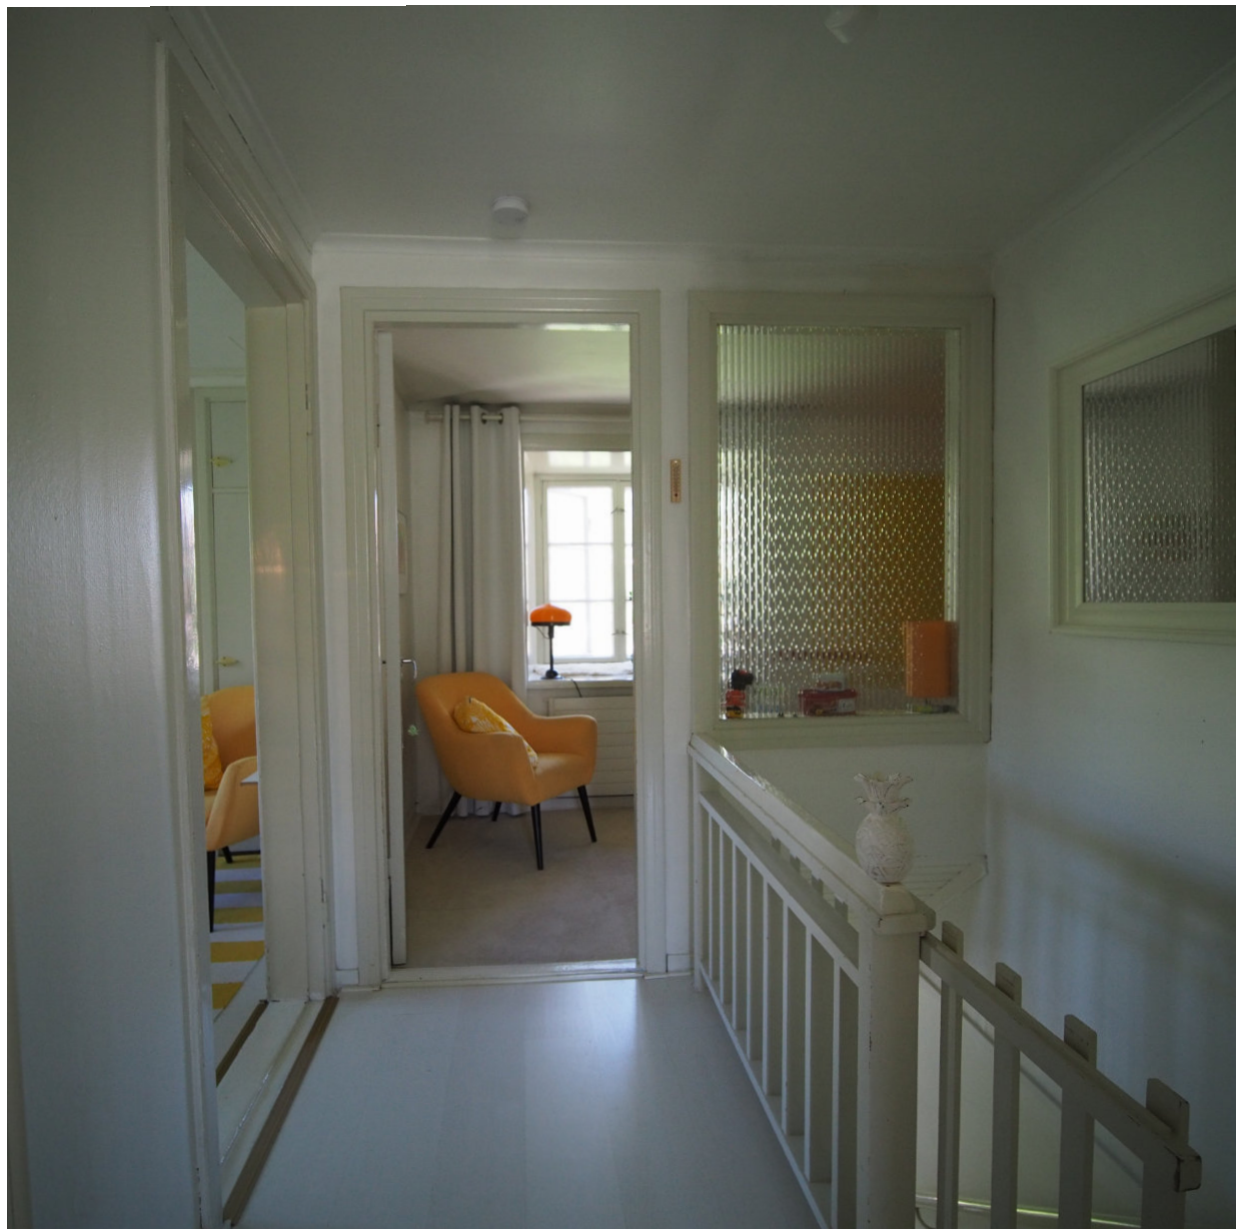
Kuva 68. Ullakkoasunnoilla on molemmilla aulatilassa ikkuna, jonka pinta on kuvioitu.

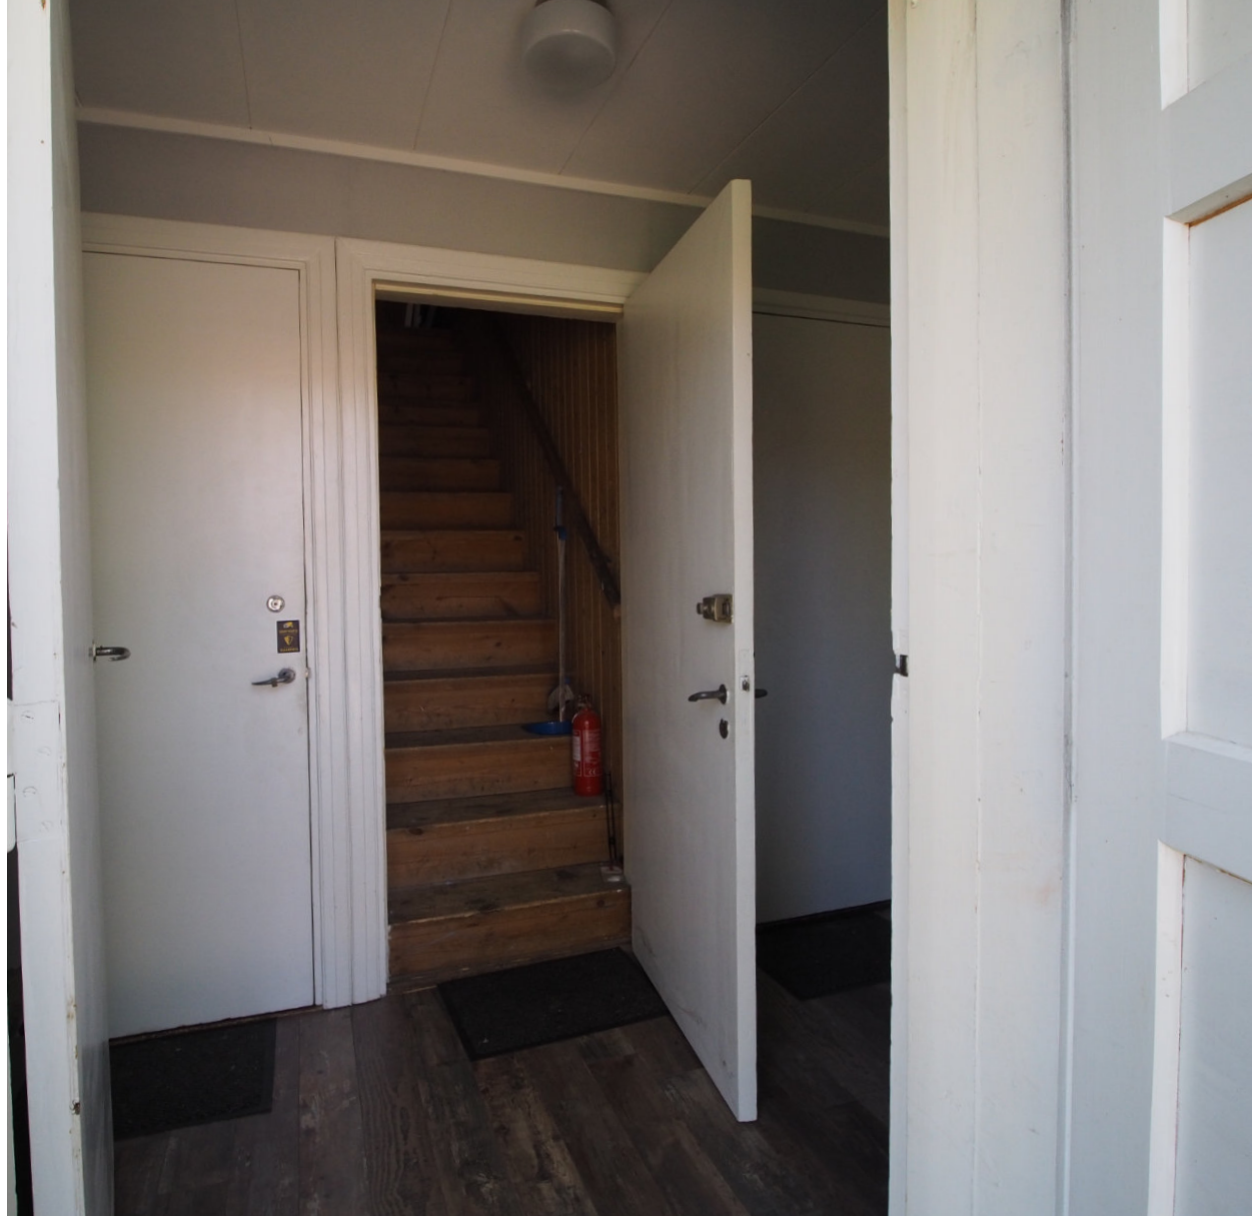
Kuva 71. Eteistila, josta pääsee asuntoihin kolme ja neljä, sekä ullakolle.

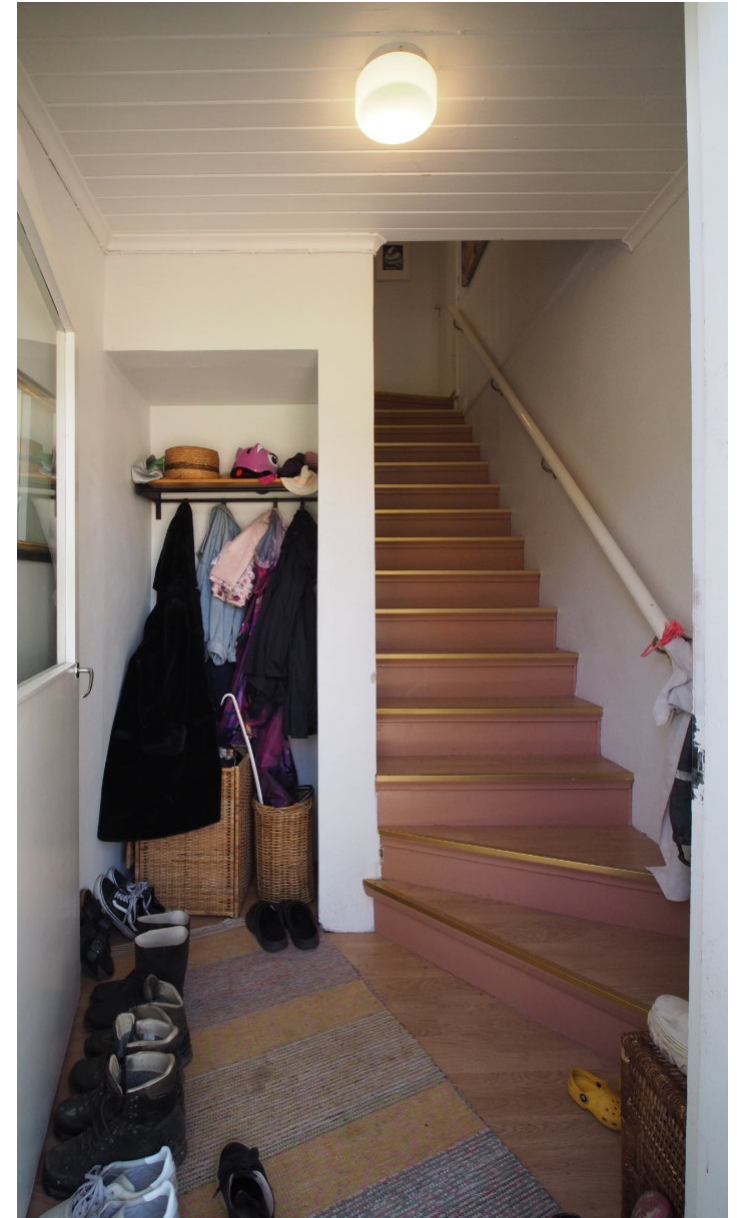
*Kuva 73. Eteläinen porras, josta pääsee asuntoon kaksi.*

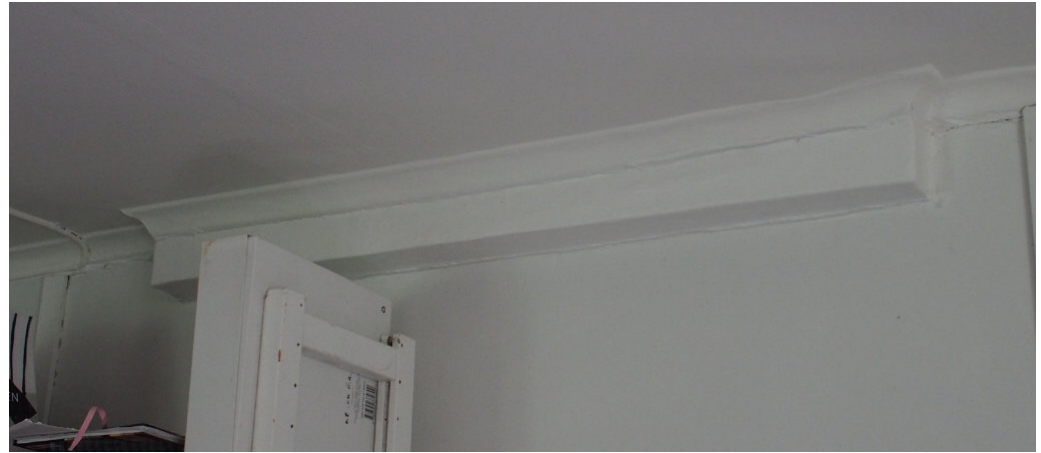
*Kuva 76. Olohuoneessa on jäänne mahdollisesta tulisijasta. Se on mahdollisesti purettu v. 1966.*
