# RUOTSINPYHTÄÄN

*Strömforsin ruukki, Loviisa  
Rakennushistoriaselvitys  
ja inventointi 2020*

# LETKUMAKASIINI

# Kandidaatin työ

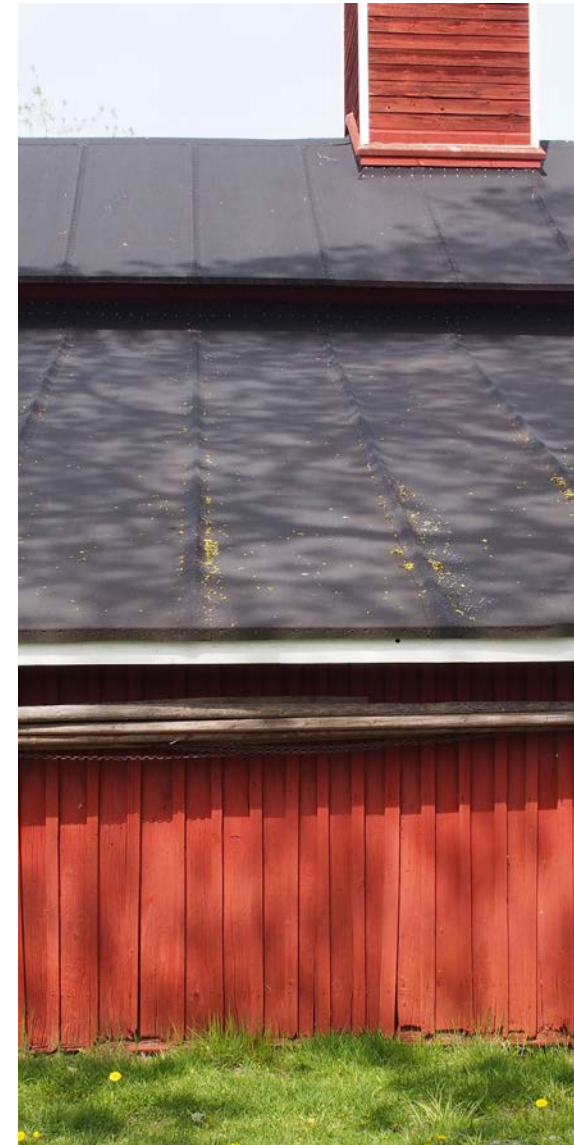
Kuva 26. Lautarimajulkisivu etelään, 2020.

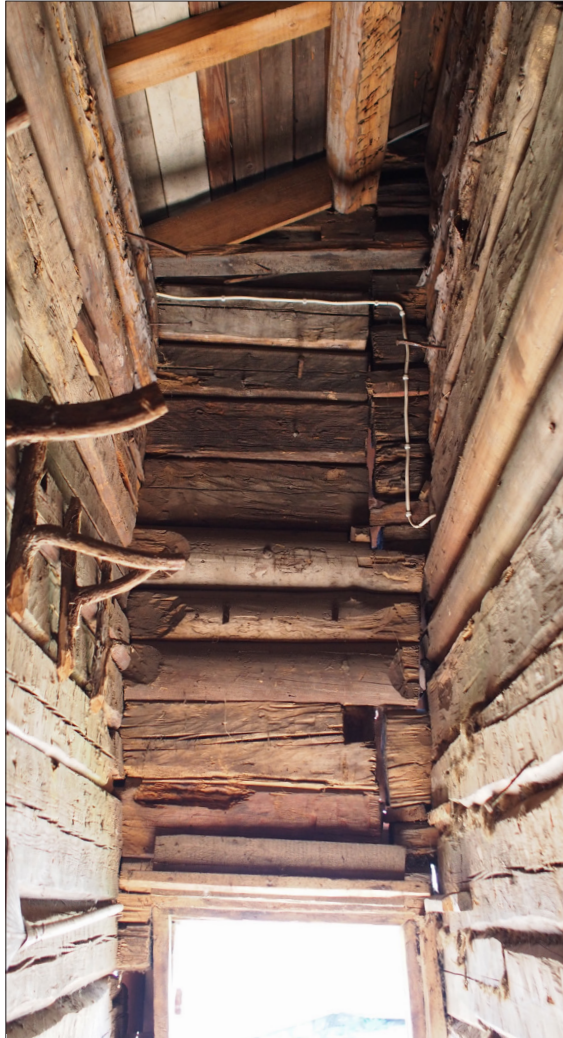
Kuva 39. Etelävälikön länsiseinä. Hirsikehikkojen päädyt liittyvät toisiinsa vaihtelevilla tavoilla. Seinissä näkyy erilaisia hirsityypppejä.

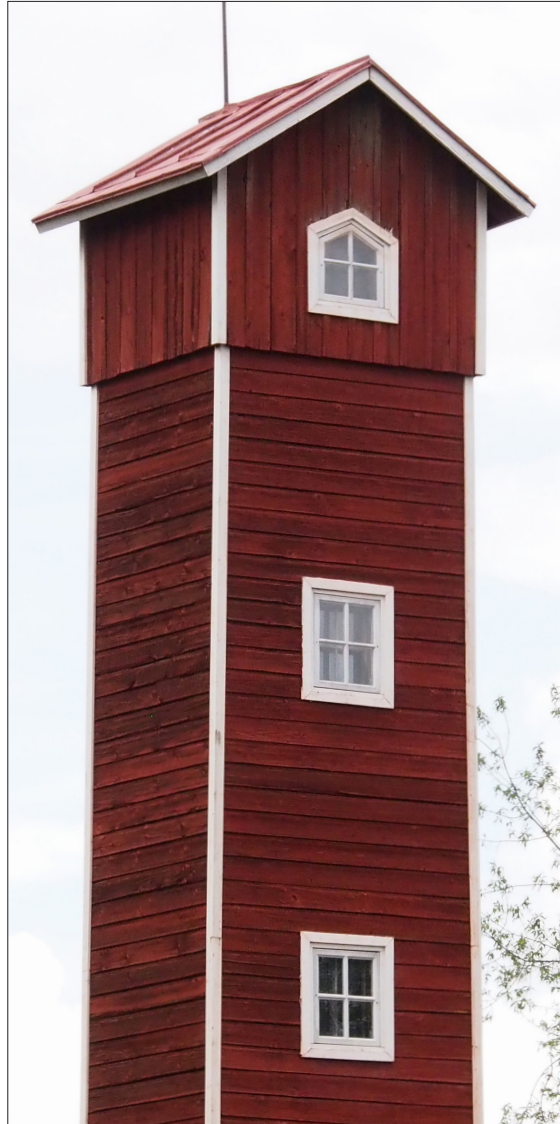
Kuvien perusteella ikkunat vaikuttavat pääosin ehjiltä. Maalipinnoissa on kulumaa ja julkiverhouksessa ikkunoiden ympärillä on kosteuden ja aiheuttamaa kulumaa erityisesti länsipuolella. Itäpuolella tornin julkisivu on kokonaisuudessaan paremmassa kunnossa.

*Kuva 45. Tornin kolme ikkunaa itään.*

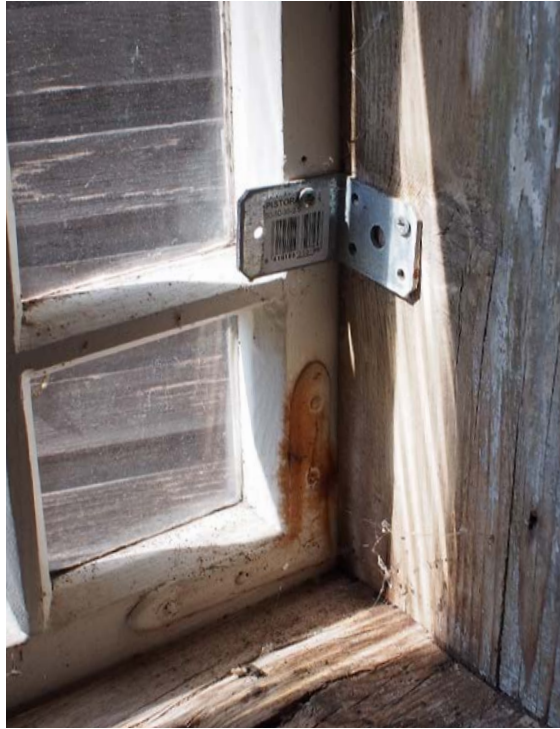
Vuorilaudat ovat ulkona koristeettomat lukuun ottamatta puolipalloaiheita ikkunan alaosassa. Eteläisen ikkunan koriste on lohjennut. Vaakasuuntainen alin vuorilauta uppoaa pystysuuntaisiin lautoihin liitoksella. Ikkunan yläpuolella ulkona on pieni räystäs, mutta ikkunalautoja ikkunoissa ei ole.

Kuva 48 (yllä). Tornin ylin ikkuna länteen.  
Kuva 49 (oik). Eteläisempi ikkuna.

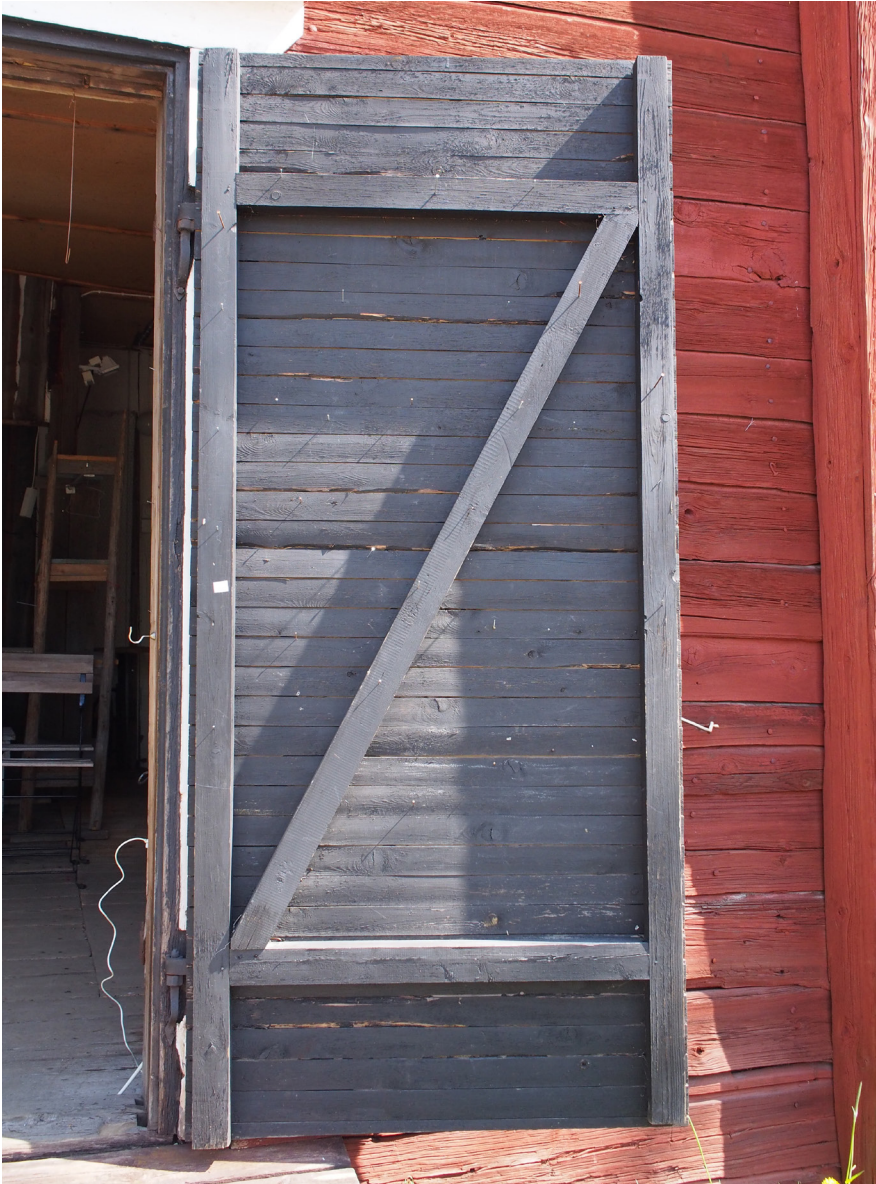
*Kuva 56 (vas). Eteläisen puolen oven rakenne.*

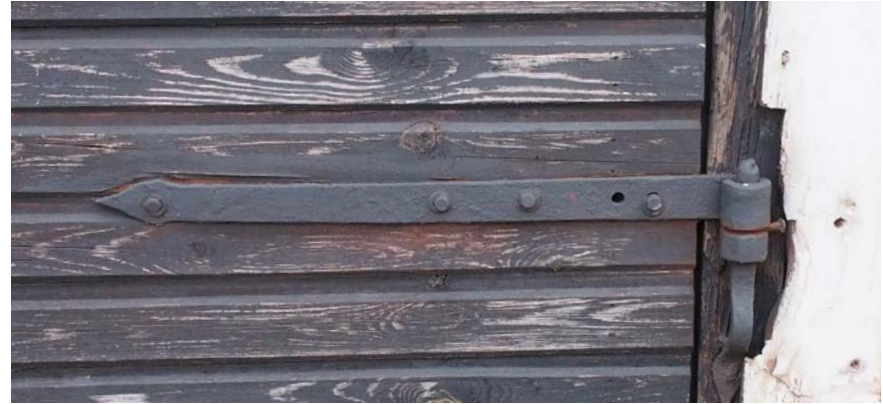
*Kuva 57 (yllä). Sydänpäätteiselle rautasaranalle on lohkaistu tilaa vuorilaudasta.*

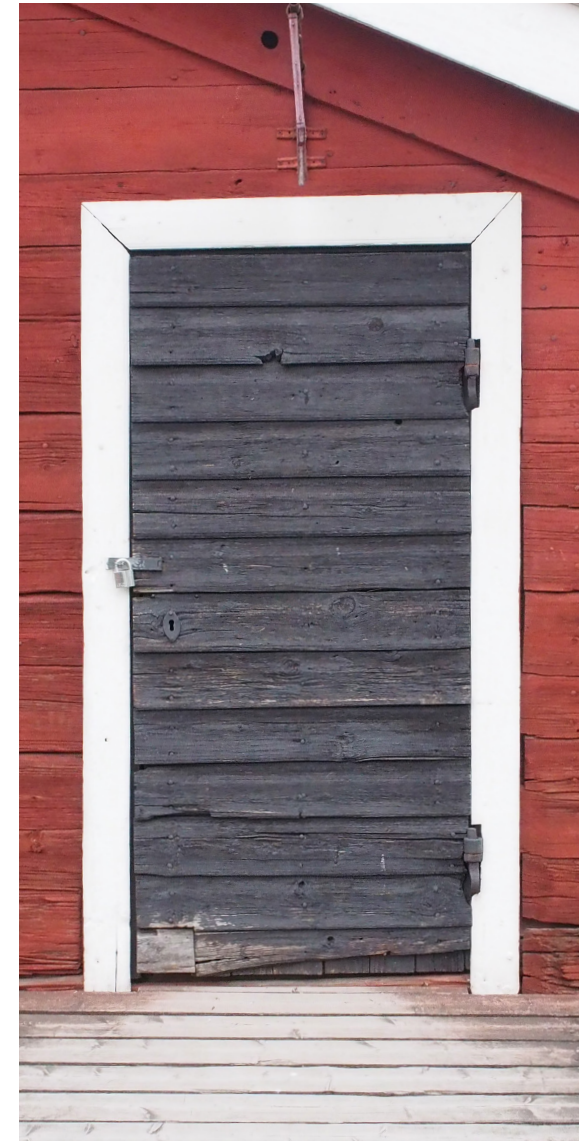
Kuva 62. Eteläsiiven ovi.

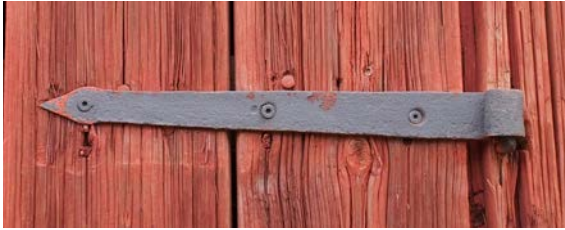
Oven saranat ovat hyvin samankaltaiset vanhan paloaseman oven saranoiden kanssa. Ylempi sarana on hyväkuntoinen, mutta alempi on pahasti ruostunut. Ovesta ei ole kahvaa, vaan vetimenä toimii ovesta roikkuva rautahela. Hela Oven viereen jäävistä jäljistä päätellen on kuitenkin hyvin mahdollista, että hela on jäänyt jäljelle alkuperäisestä säpestä, joka on ollut identtinen ullakon oven kanssa. Nyt ovi lukitaan takorautaisella haalla.

Kuva 67 (yllä). Välikön oven sydänmenpääsarana.  
 Kuva 68 (alla.) Nykyinen haka ja vanhan säpin hela.

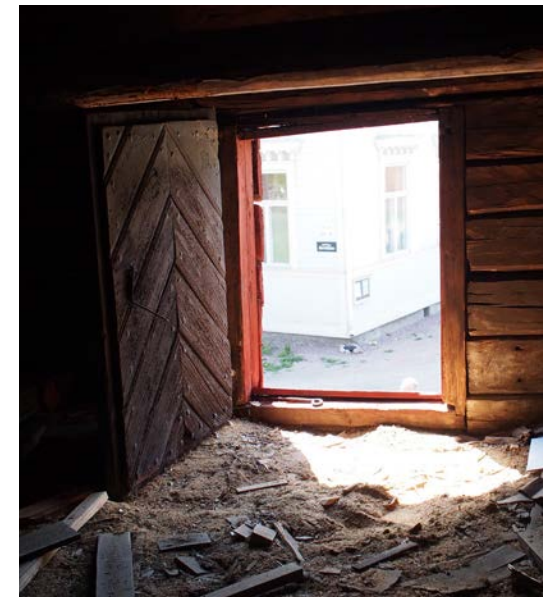
Vinolaudat on naulattu kiinni niiden takana olevaan pystysuuntaiseen lautarunkoon, jonka takana on vaakasuuntaiset pienat. Ovi on kauttaaltaan musta, mutta paikoin rapistunut. Sisäpuolelta väri on kulunut vielä enemmän.

Kuva 73. Ullakon ovi.

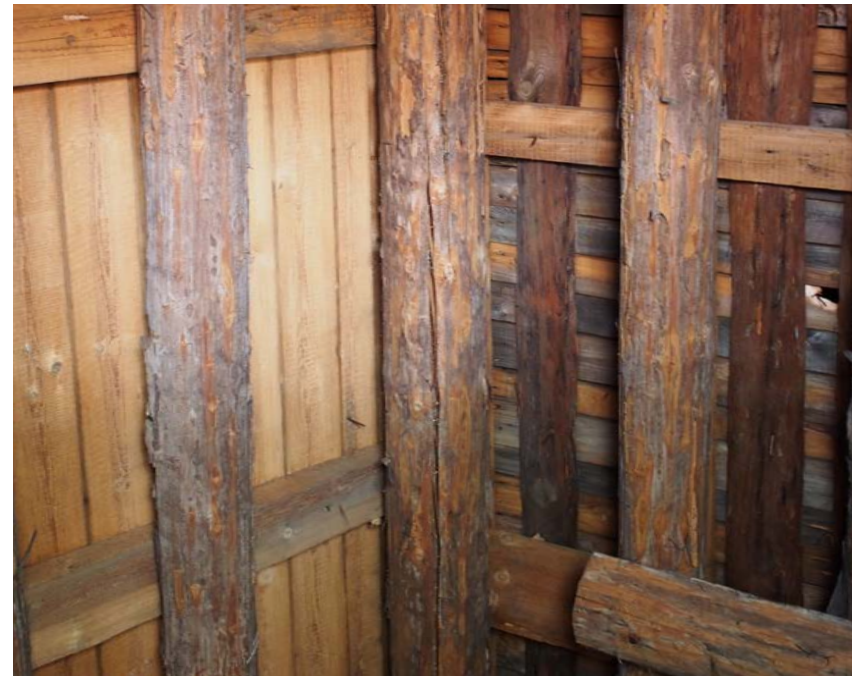
Kuva 75. Pohjoisen lappeen (vas) puumateriaali vaikuttaa eteläistä uudemmalta. Kuva 76 (alla). Yksityiskohta leikkauspiirroksesta ullakon kohdalta.

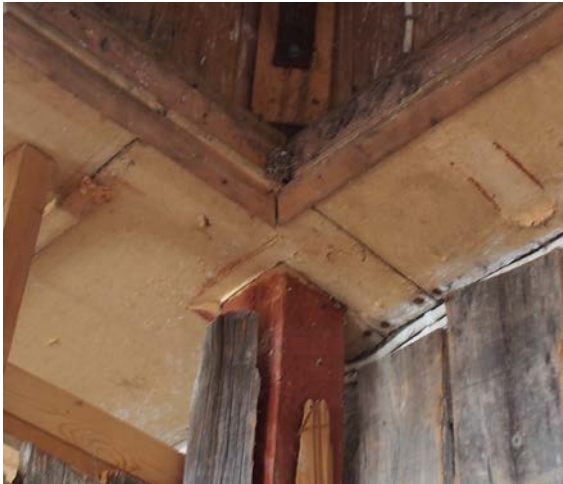
Kuva 77. (yllä). Tornin rakenne kulkee läpi välipohjan.  
Kuva 78 (alla). Tornin pilari betoniperustuksella.

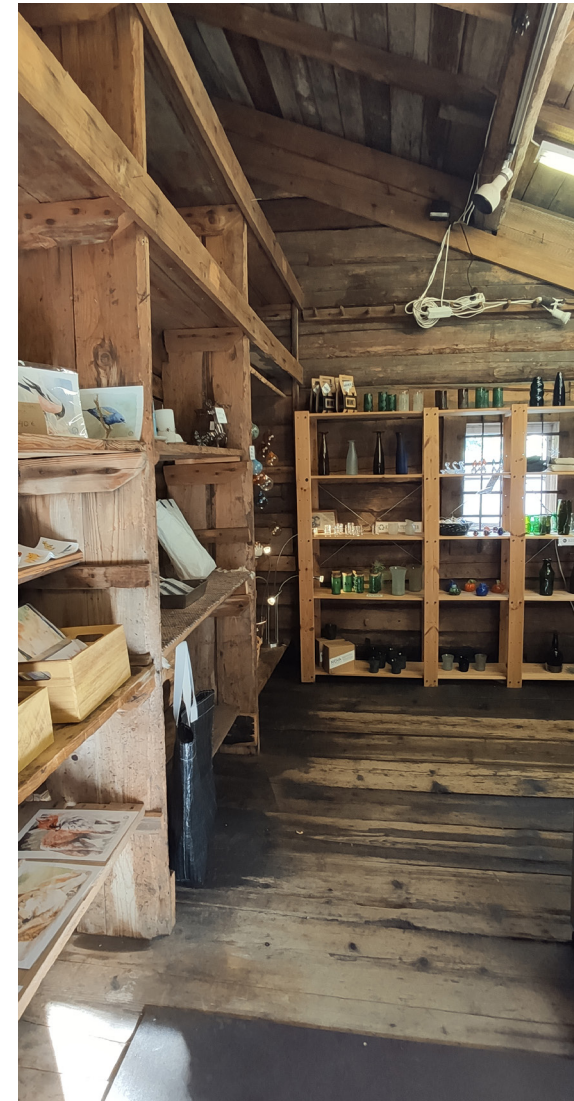
Kuva 81. Vanhat kiintokalustehylly toimivat myymäläkäytössä.

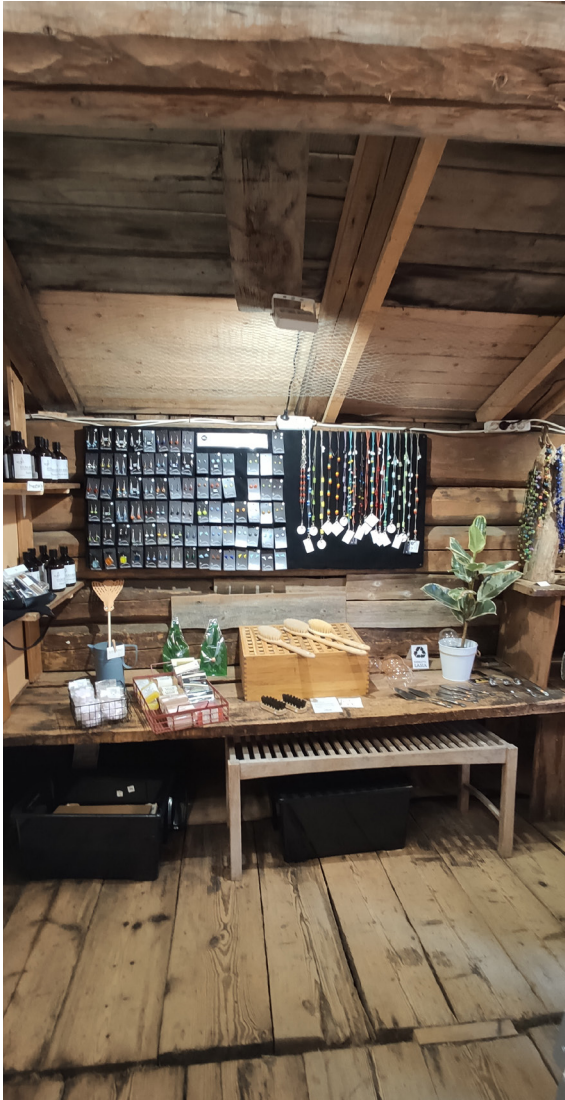
Kuva 84. Puotikäytössä matalan eteläseinän alkuperäinen kiintohylly mukautuu myymäläkäyttöön

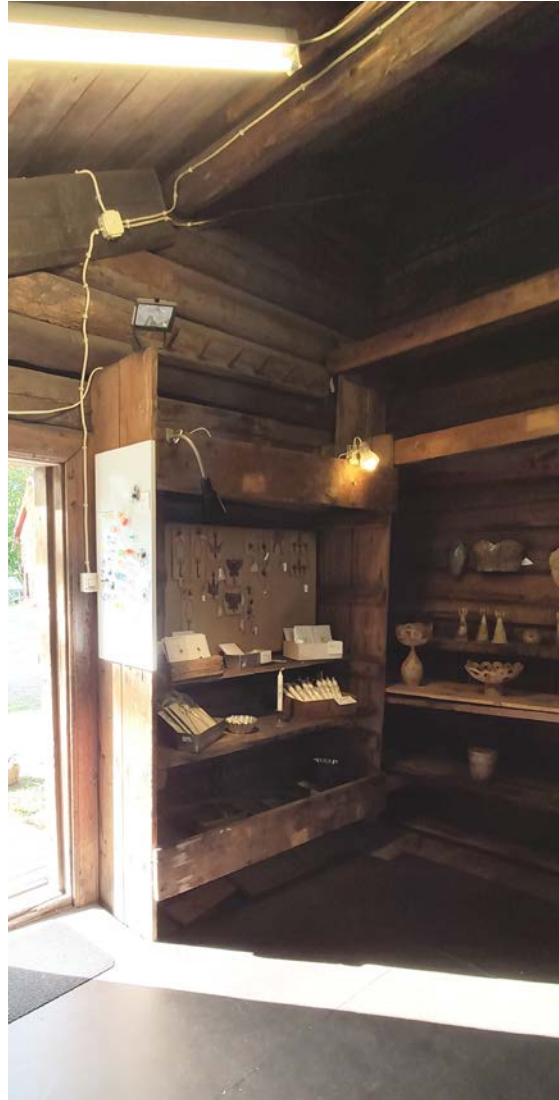
Kuva 85. Osa länsiseinän kiintokalustehyllystä.

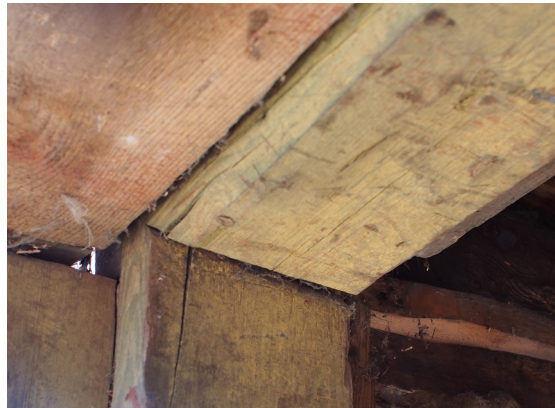
Kuva 86. Oven pielipuussa on rippeitä keltaisesta.

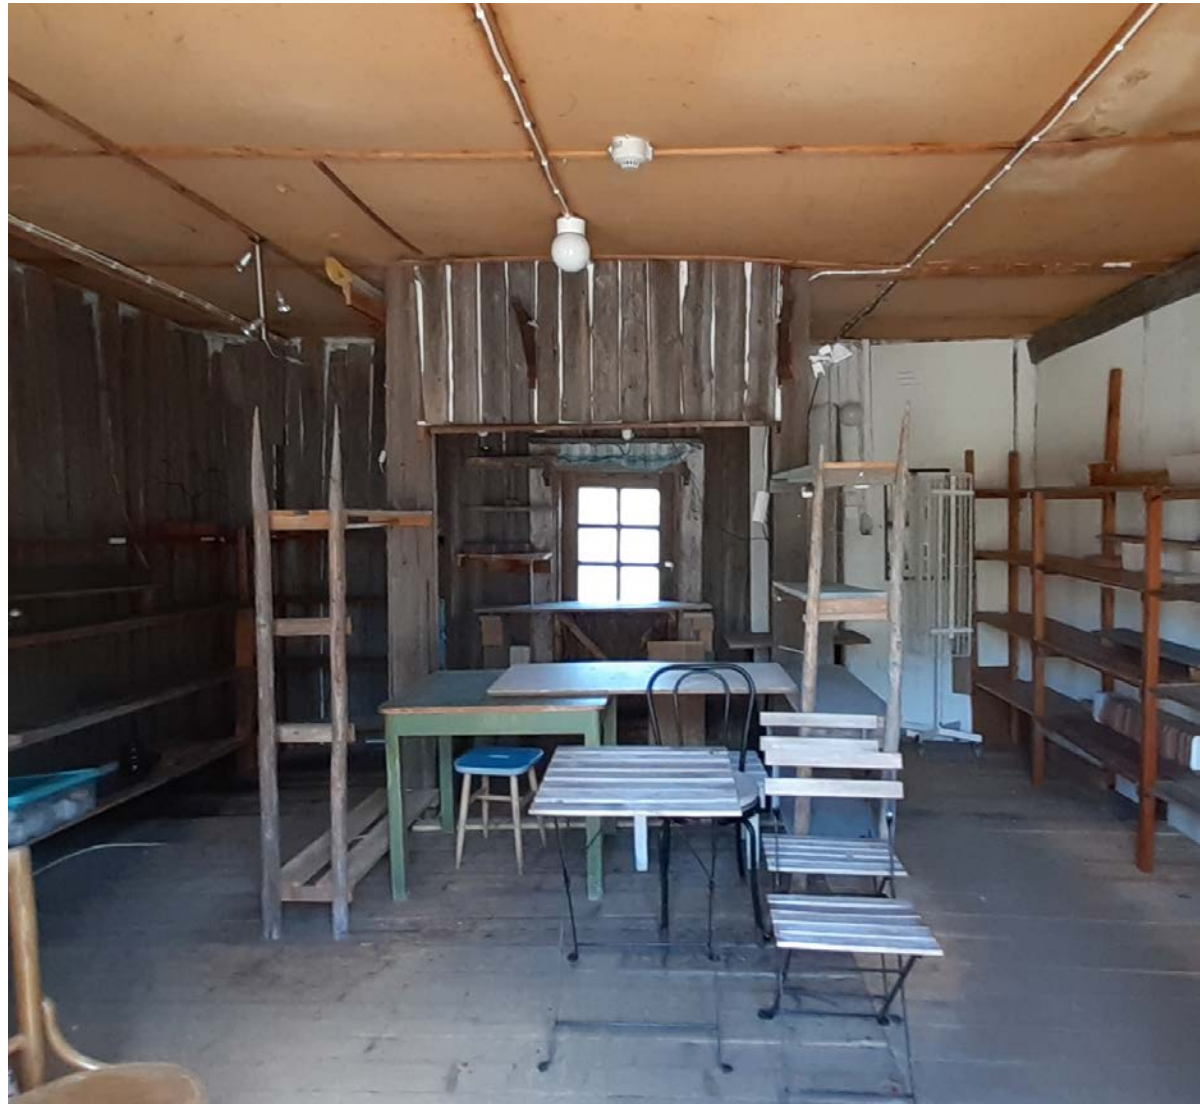
Kuva 88. Keskimäinen tila ennen kesäsesongin alkua. Lattiassa on puhtaampia osia, jotka saattavat olla jälkiä paloaseman hyllyjen sijainneista.

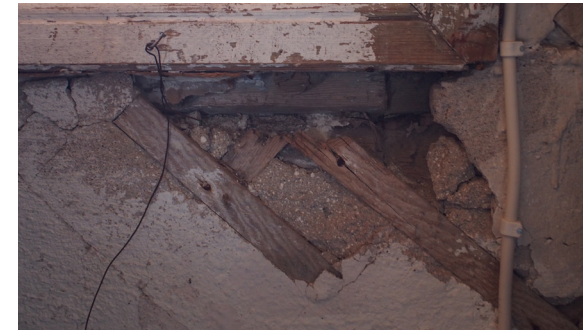
mutta on osittain peittämättömänä vain länsiseinällä. Muillakin seinillä rappausta näkyy muiden verhouksmateriaalien raoista. Kaikilta näkyviltä kohdilta rappaus on pahasti rapistunut ja varisee herkästi. Rappauksen päälle, mahdollisesti suojaksi, on lähes kaikissa kohdissa kiinnitetty valkoinen puukuitulevy. Eteläseinällä ja osittain myös länsi- ja itäseinällä levy on tilan seinän päällimmäinen verhoukskerros. Puukuitulevyn päälle itä- ja pohjoisseinillä on lisäksi kiinnitetty löyhästi harmaantunutta koristelankkua. Samalla lankulla on verhottu letkutornin otsarakenne ja pilarit.

Kuva 89 (yllä). Kipsirappaus on rapistunut ikkunan alla.  
Kuva 90 (alla). Koristelankkua puukuitulevyn päällä.

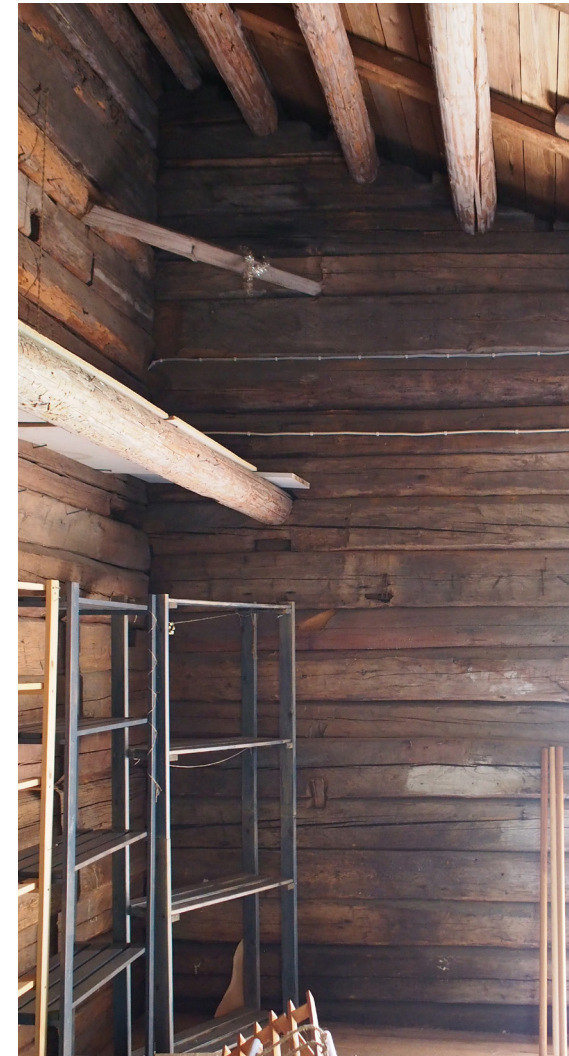
Kuva 94. Etelä- ja länsiseinän nurkassa on kulmatuki. Samalta kohtaa alempaa löytyy jälkiä vastaavanlaisesta tuesta.

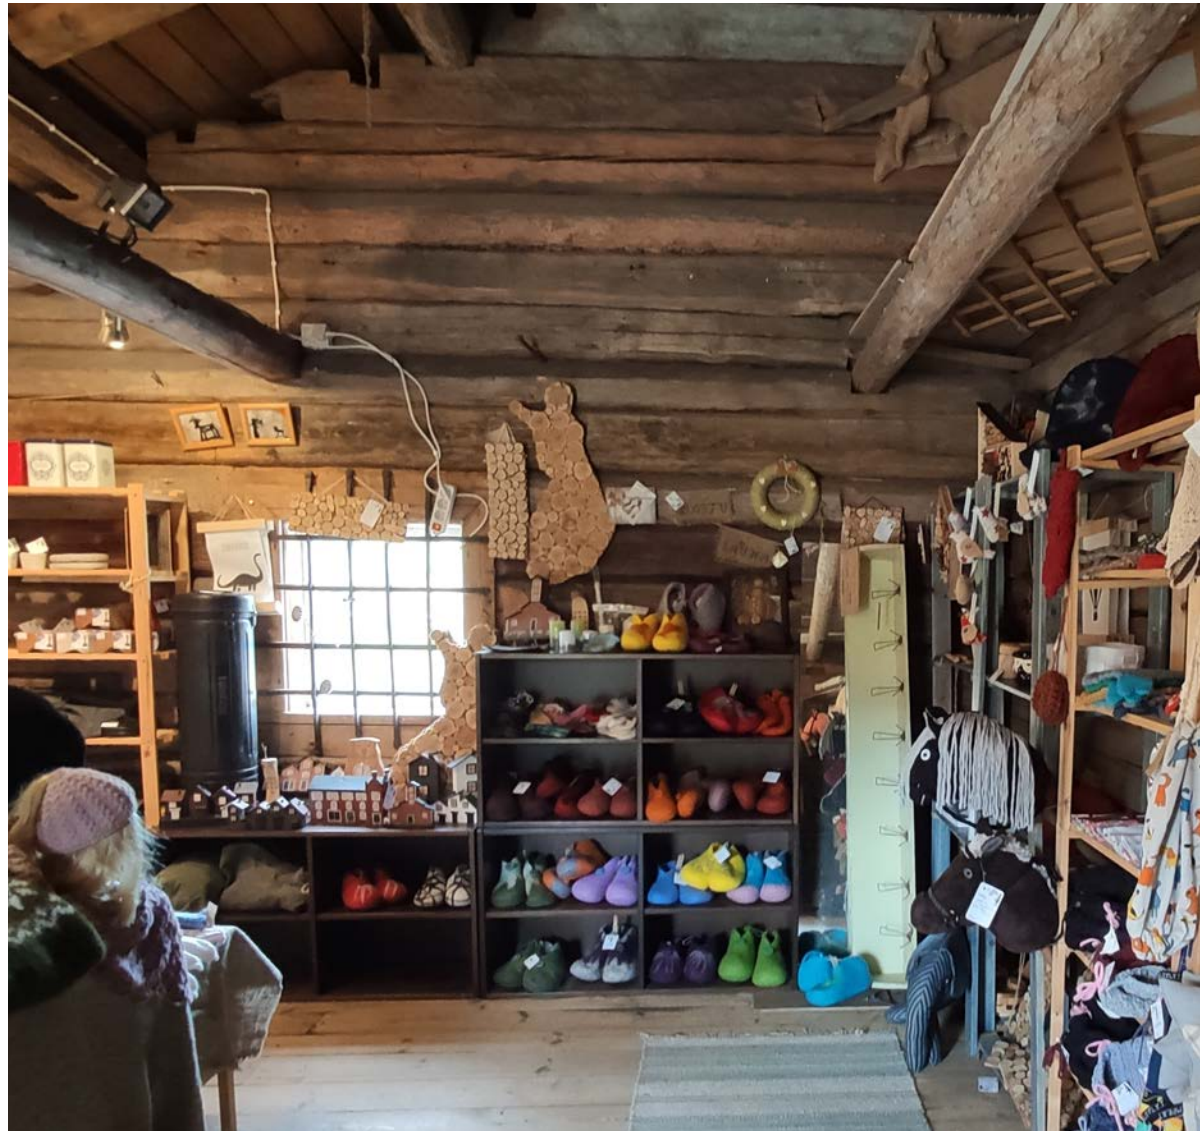
Kuva 95. Pohjoissiipi myymäläkäytössä kesällä 2020.
